# Ohlédnutí za obnovou obvodového pláště kostela v Bukovci

LIBOR SOMMER – MARTINA SOMMEROVÁ

**Klíčová slova:** kostel v Bukovci — oprava krovů, střech a fasád — průzkumy a restaurování — technologie vápenné vody — konsolidace suspenzí hašeného vápna v alkoholu

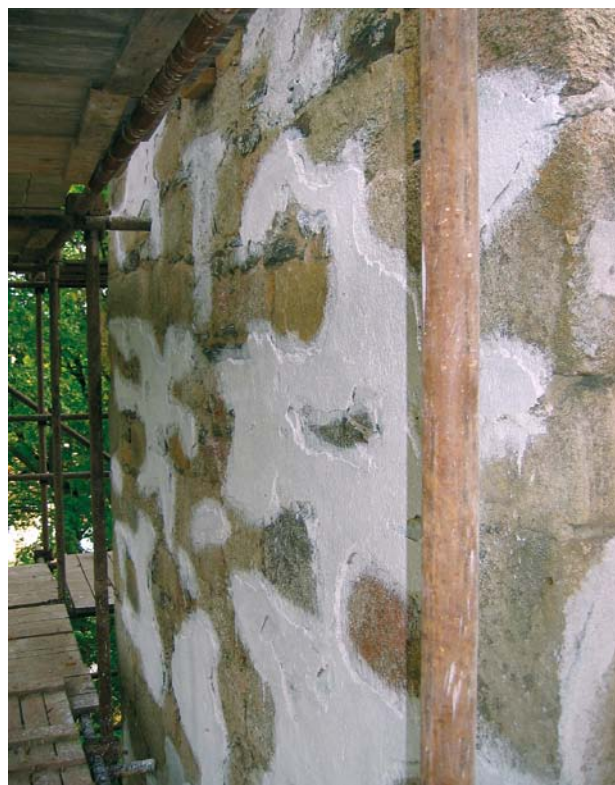
Obr. 4. Bukovec, kostel Nanebevzetí Panny Marie. Fragменты dochovaných omítek na západním průčelí během obnovy, po jejich zpevnění suspenzí hašeného vápna v alkoholu. Na snímku je vidět změna v barevnosti povrchu ošetřovaných omítek; tato změna nevádí, plánuje-li se provedení nové barevnosti. V případě požadavku na zachování původní barevnosti konsolidovaného podkladu je třeba použít vhodnou separační vrstvu, např. japonský papír. (Foto L. Sommer, 2004)

Snaha po zachování co největšího rozsahu starých omítek a nátěrů byla podpořena podrobným průzkumem fasád z lešení, kdy se ukázalo, že zachránit nebude možné jen nepatrné části omítek, nado pocházející převážně z doby poslední rozsáhlé opravy pláště kostela v druhé polovině 19. století. Téměř všechny pozůstatky starších omítek a nátěrů se zachovat podařilo; byly zpevňovány suspenzí hašeného vápna v alkoholu (obr. 4).

Aplikace suspenze hašeného vápna v alkoholu se jevila v Bukovci jako výhodnější zejména z hlediska rychlého odpařování technického alkoholu, který je v tomto případě disperzním prostředkem. Je možné opakovat až čtyři nátěry suspenze za den. Suspenze vzhledem k povrchovému napětí lépe proniká povrchem omítky, přestože obsahuje přibližně o dva řády více vápenné složky než vápenná voda. Zavlhčení fasády je minimální. Významná je též úspora času, lidské práce a finančních prostředků. Konsolidace omítek suspenzí hašeného vápna v alkoholu byla provedena celkem šestkrát.

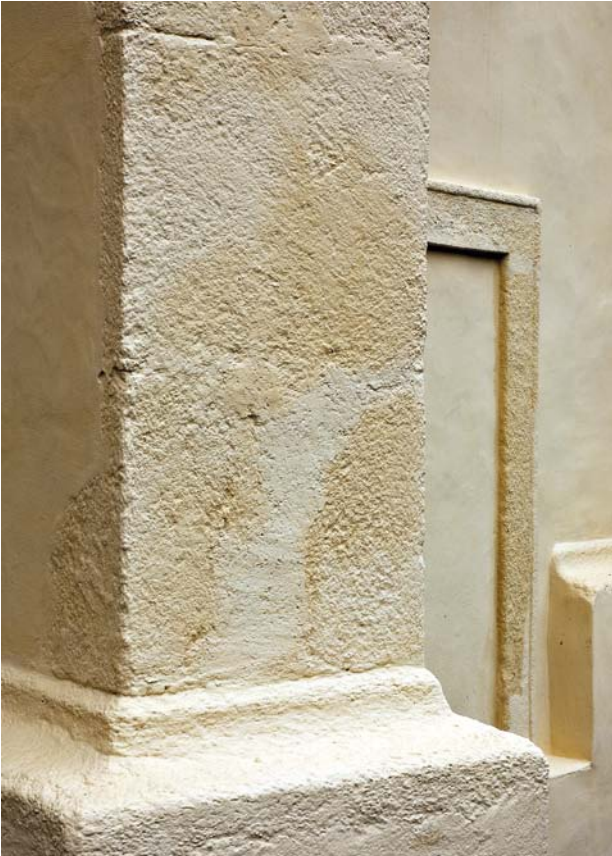
Obr. 5. Bukovec, kostel Nanebevzetí Panny Marie. Detail nové barevnosti fasád presbyteria – omítaných ploch a prvků architektury z tesaného kamene. (Foto L. Sommer, 2005)

do ztracena (obr. 5). Pro sjednocení líce omítek a prvků z pískovce posloužil vápenný pačok.

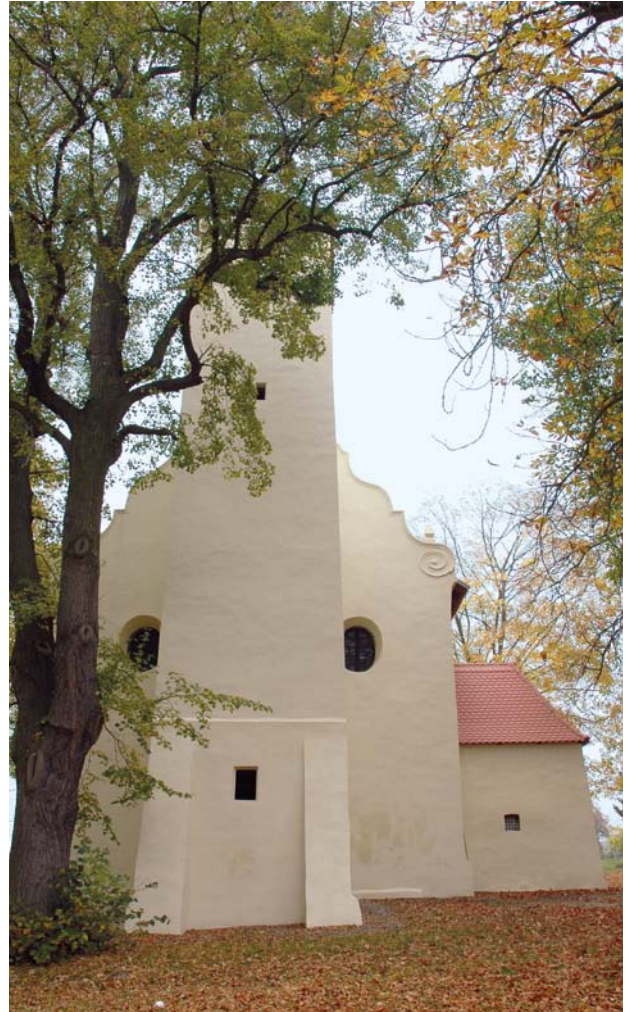
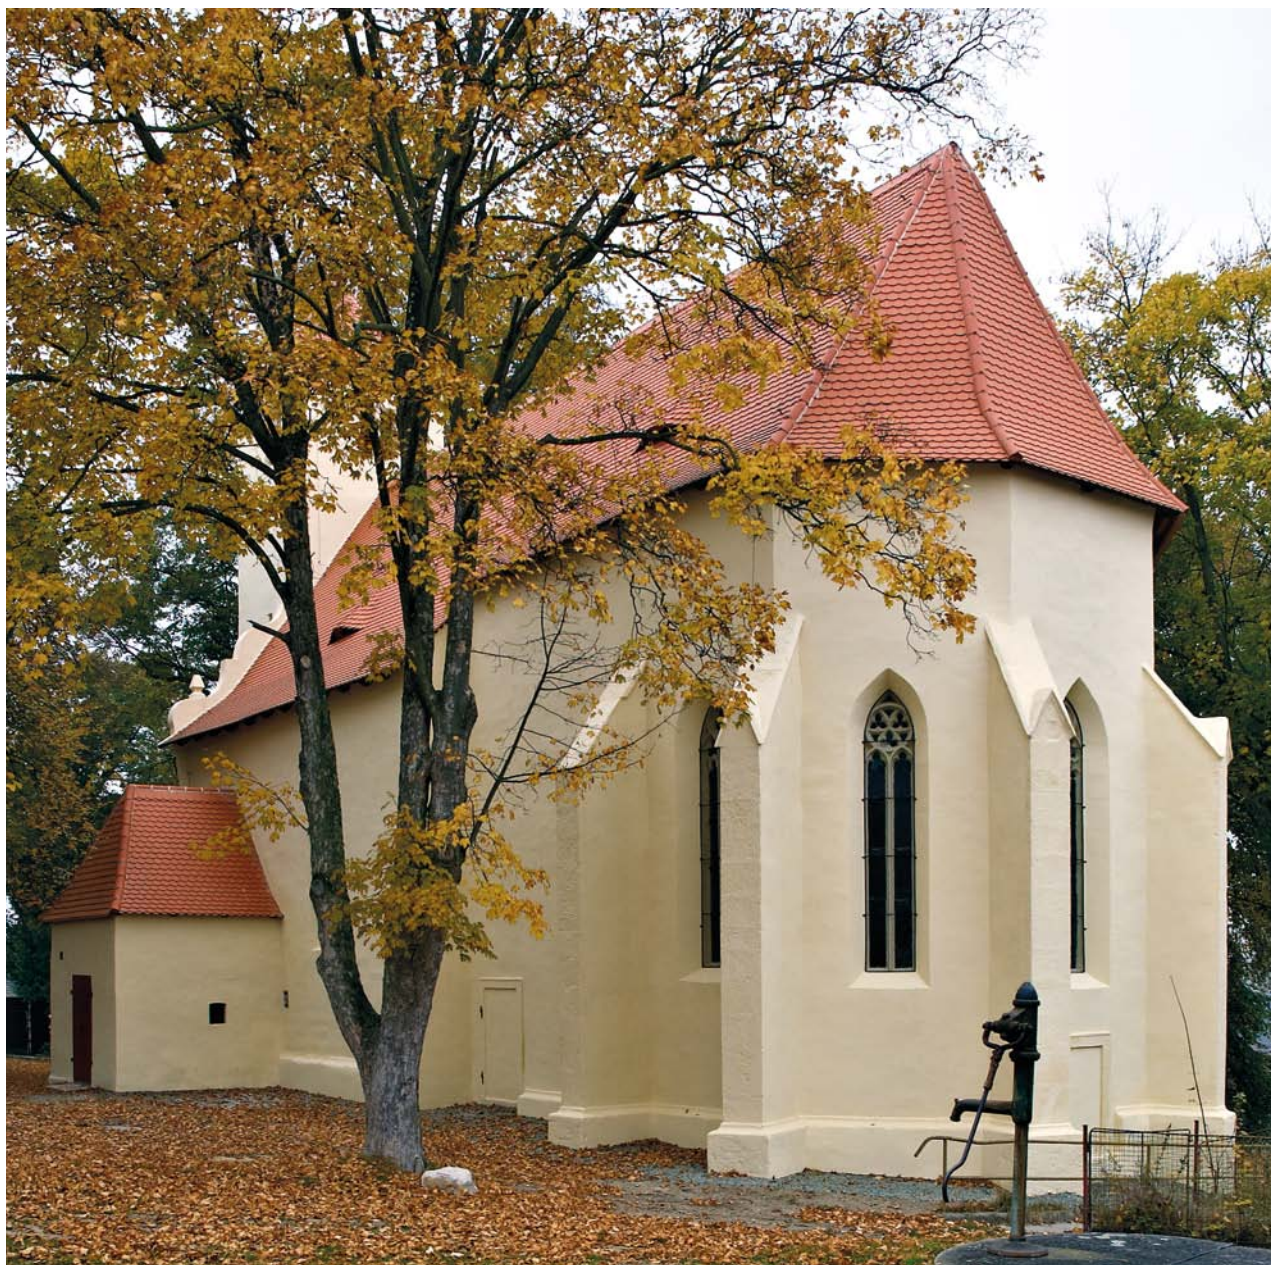
Obr. 6. Bukovec, kostel Nanebevzetí Panny Marie. Pohled od západu. Stav po obnově. (Foto L. Sommer, 2005)

Obr. 7. Bukovec, kostel Nanebevzetí Panny Marie. Pohled od jihovýchodu. Stav po obnově. (Foto L. Sommer, 2005)

Na fasády byl aplikován modifikovaný vápenný nátěr, monochromní, ve žlutavém neutrálním odstínu.<sup>14</sup> (Obnova historické, například středověké barevnosti fasád kostela, ověřované průzkumem několika drobných fragmentů různého stáří, by vycházela v tomto případě v neúnosné míře z pouhých spekulací.) Spodní vrstva nátěru se nanášela do zavhlého štku jako naředěná, svrchní se již neředila. Nátěry byly prováděny štětkou. Vápenný nátěr citlivě reaguje na relativní vzdušnou vlhkost; v období vyšší vlhkosti na fasádě jakoby vystupují překryté stavební a architektonické články. Díky tomu se jeví opravené fasády kostela příznivě jak z hlediska dalšího poznávání památky, tak i esteticky (obr. 6, 7).

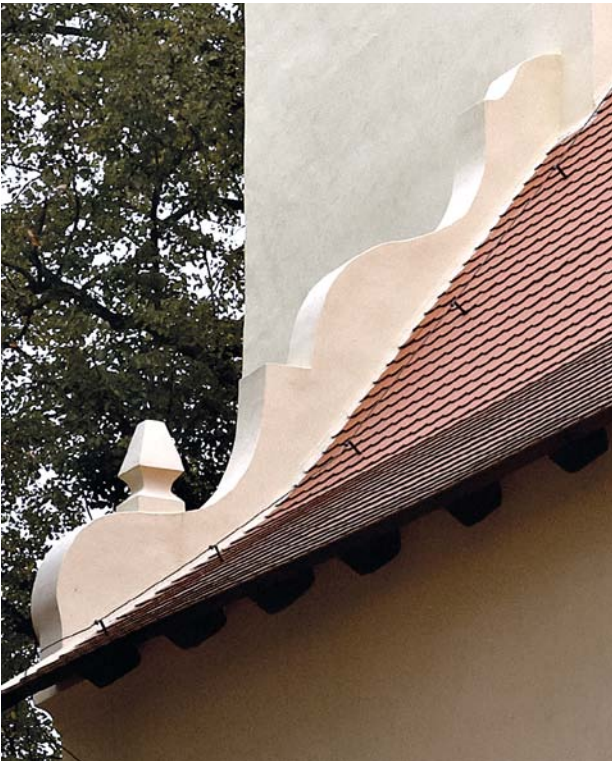
Obr. 8. Bukovec, kostel Nanebevzetí Panny Marie. Styk rubu volutového západního štítu lodi a střešní krytiny. Stav po obnově. (Foto L. Sommer, 2004)

Střešní krytina, která přiléhala k rubu volutového štítu, byla ukončena takzvaně natupo, přičemž styk tašek a omítky kdysi vyplňovala maltová mazanina. Z tohoto historického konstrukčního detailu se vycházelo při obnově; mezi klempíři všeobecně rozšířený způsob s vytažením pojistného oplechování do výšky zpravidla 20 cm nad střešní rovinu byl zamítnut jako necitlivý k památce a esteticky nevhodný. Výsledkem je plynulé navázání pálené střešní krytiny ke štítovému zdívu pomocí fabionu, provedeného z vysprávkové hydraulické malty (obr. 8).

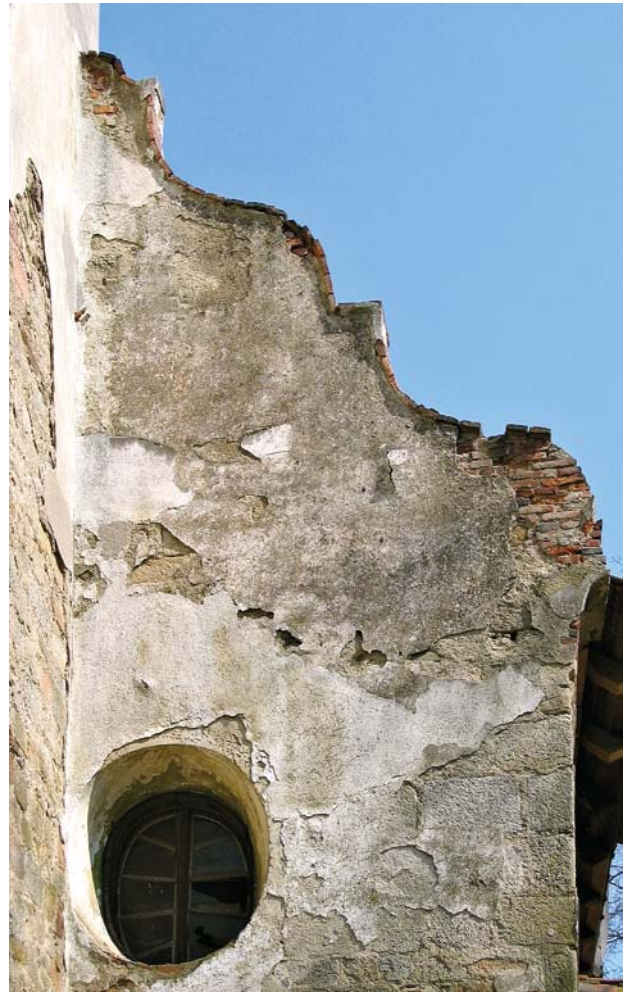
Obr. 9. Bukovec, kostel Nanebevzetí Panny Marie. Volutový západní štít při jihozápadním nároží lodi. Stav před obnovou. (Foto L. Sommer, 2003)

Oba volutové štíty západního průčelí kostela v Bukovci jsou vyzděny z cihel. Zdívo bylo opatřeno omítkou z hydraulické malty. Vlivem povětrnosti však omítky přestala už dávno plnit svou ochrannou funkci a římsa štítů se začala rozpadat (obr. 9). Z estetických a památkových hledisek, ale i z důvodu fyzické ochrany se zde přikročilo

k obnově vápenné hydraulické omítky. Plastické závitnice voluty byly vykrouženy do původního tvaru.

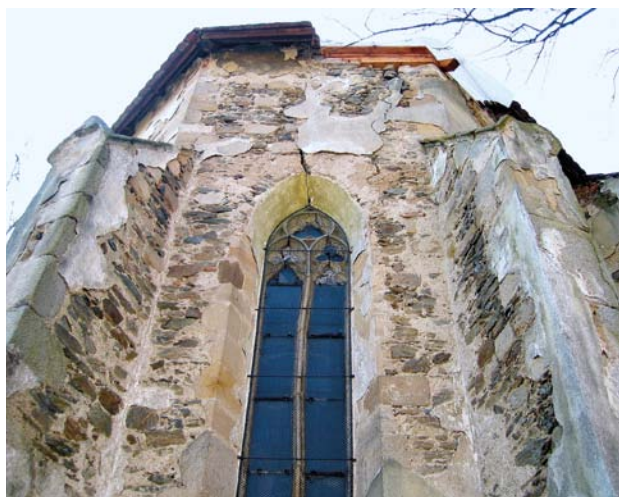
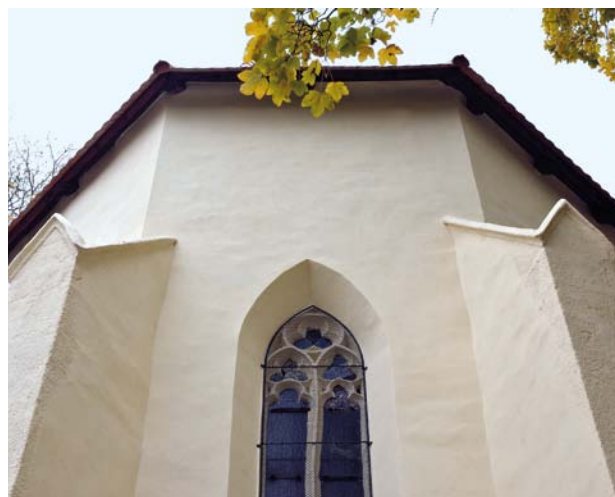
Obr. 10., 11. Bukovec, kostel Nanebevzetí Panny Marie. Pohled na horní část fasády v ose závěru presbyteria. Stav před obnovou a po ní. (Foto L. Sommer, 2003, 2005)

Při restaurování kamenných architektonických článků, jako jsou okenní ostění včetně gotických kružeb nebo zdobně završené opěrky po obvodu presbyteria, se prováděla fixáž fragmentů historických nátěrů, dočištění povrchu kamene a tmelení lokálních defektů a prasklin včetně finální barevné sjednocující retuše a konzervace. Konzervace spočívala v očištění kamene od biologického napadení a od prachových depozitů. Následně byl kámen zpevněn prostředky na bázi esteru kyseliny křemičité bez hydrofobních vlastností. Závěrečná povrchová úprava spočívala ve sjednocení kamenných prvků a omítek vápenným modifikovaným nátěrem nažloutlé barvy (obr. 10, 11). Plochy kamenných prvků vystavené

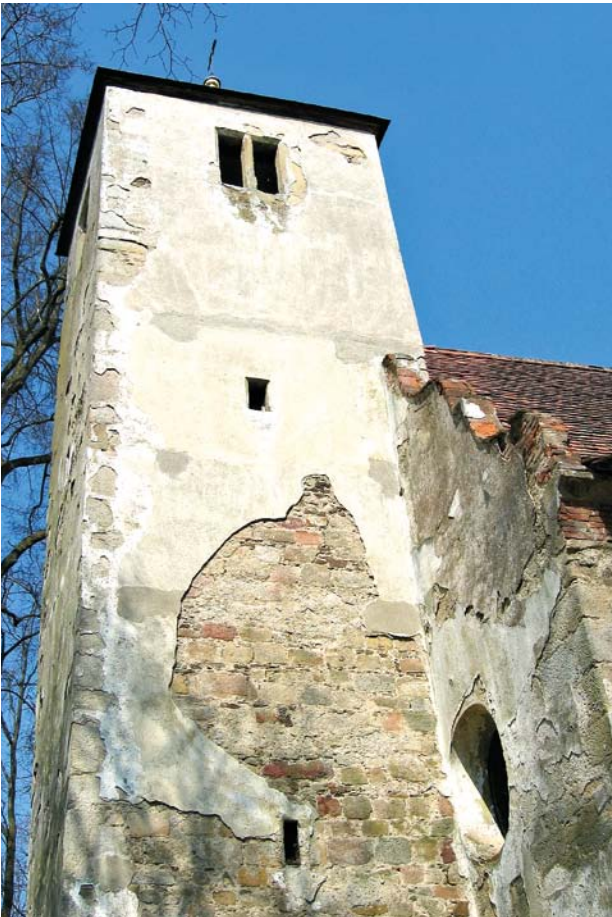
Obr. 12. Bukovec, kostel Nanebevzetí Panny Marie. Jižní pohled na horní část věže. Stav před obnovou. (Foto Libor Sommer, 2003)

Obnova fasád západní věže kostela zahrnovala obnovu kamenného ostění velkých pravoúhlých oken v posledním patře, ve zvonici (obr. 12). Ostění z arkózy byla na mnoha místech silně zkorodována, v jednom okně chyběl svislý příčník (stojka) s okosením, v druhém byl tentýž prvek na hranici fyzického dožití; oba nové pruty zde nyní tvoří přesná tvarová kopie vysekaná opět z arkózy, pocházející z Božanova. Lokálně poškozená místa byla dotvořena umělým kamenem. Nakonec byla okna ve zvonici opatřena vápenným nátěrem stejně jako ostatní fasády.

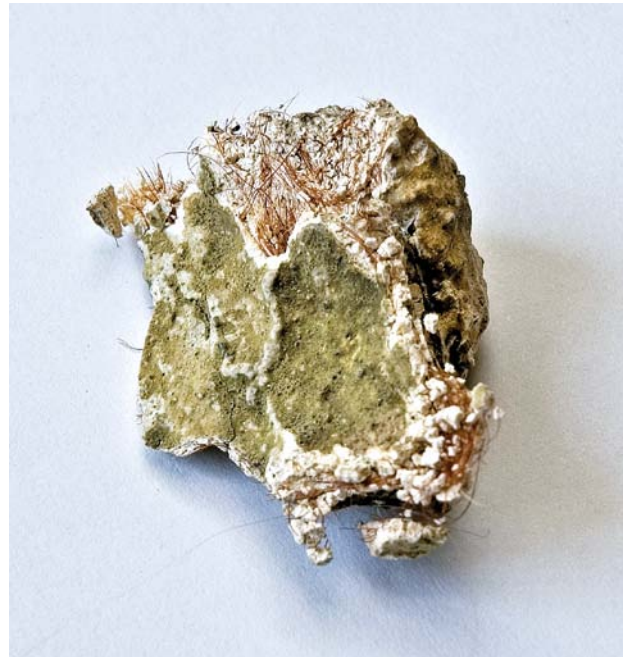
Obr. 13. Bukovec, kostel Nanebevzetí Panny Marie. Fragment vápenného tmelu z kružeb gotického okna na severovýchodní straně závěru presbyteria. Na vzorku jsou dobře patrné zbytky hovězích chlupů, které měly funkci armatury. (Foto L. Sommer, 2006)

Během obnovných prací vznikla otázka, jak opravovat tmel na bázi vápenné malty promísené s hovězími chlupy, jímž byly staré skleněné okenní výplně upevněny do kamenných rámců (obr. 13). V obavě před možným biologickým napadením bylo nakonec rozhodnuto tak, že

se na vysprávky použije speciální směs vápenných pojiv v kombinaci s jemným pískem.<sup>22</sup>
