Poznámky architekta k obnově kaple sv. Anny v Ostrově

PATRIK DANDA

An architect's comments on the rehabilitation of St Anne's chapel in Ostrov

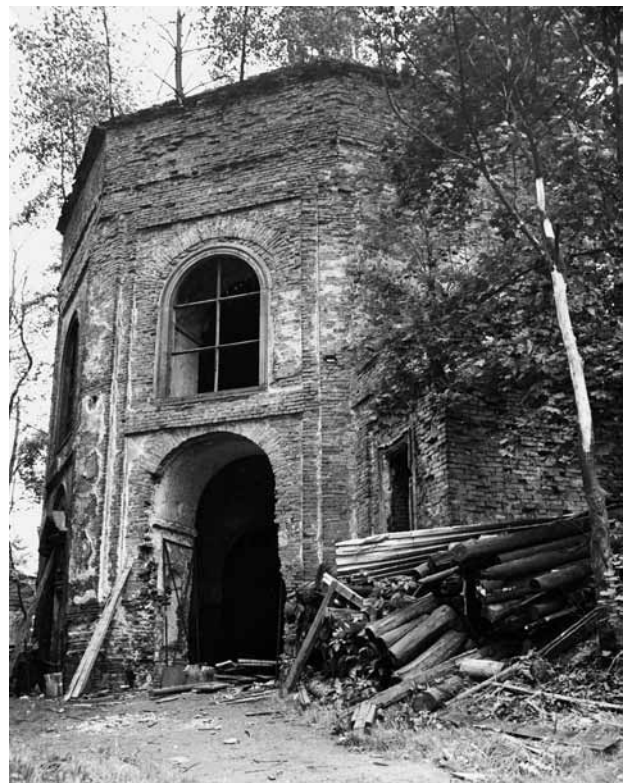
V roce 1989 byla kaple sv. Anny v Ostrově už dlouho v zoufalém stavu (obr. 3, 4). Teprve v roce 2006 se začalo, po předchozí finanční, předprojektové a projektové přípravě, s obnovou památky. Tehdy se jednalo o stavební torzo; scházela například střecha a vnější omítaný plášť. Asi v nejlepším stavu byl kamenný vstupní portál s trojúhelníkovým rozeklaným frontonem, v němž býval osazen sasko-lauenburský erb.

Obr. 3. Ostrov, kaple sv. Anny. Severní pohled. (Fotoarchiv Národního památkového ústavu, ú. o. p. v Plzni, foto P. Znamenání, 1977)

Při práci na projektu, ale i později během památkové obnovy unikla pozornosti archivní fotografie (opět obr. 3), na které je vidět, že sakristie byla opatřena na východní straně, tedy směrem k budově klášterního kostela, pravoúhlým oknem (nebo portálem s nadsvětlíkem?). Z toho důvodu je dnes na jeho místě omylem okno se záklenkem segmentového tvaru.

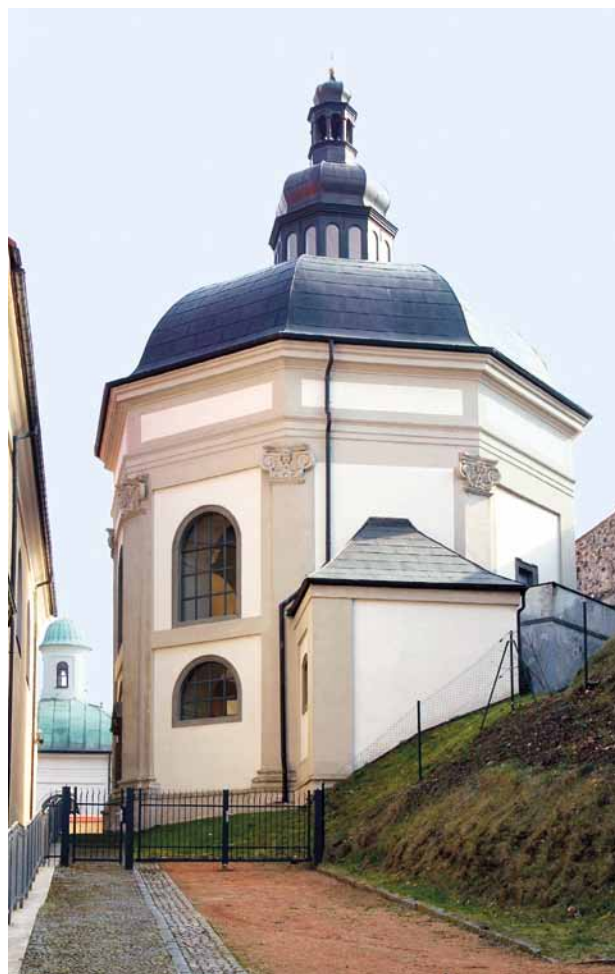
Obdobně složité bylo řešení architrávu a vlysu. Architráv, osazený poměrně vysoko, byl nakonec nevhodně pohledově odtržen od hlavic pilastrů, resp. předstupuje před cípatý abakus hlavice a jakoby se do něj zařezává (obr. 8). – Zdá se, že horní část obvodového pláště kaple včetně kladí a korunní římsy byla už v minulosti několikrát upravována, naposled asi při opravě střešky během 19. století.

Obr. 8. Ostrov, kaple sv. Anny. Severní pohled podél bočního průčelí bývalého piaristického kostela Zvěstování Panny Marie. (Foto P. Danda, 2014)

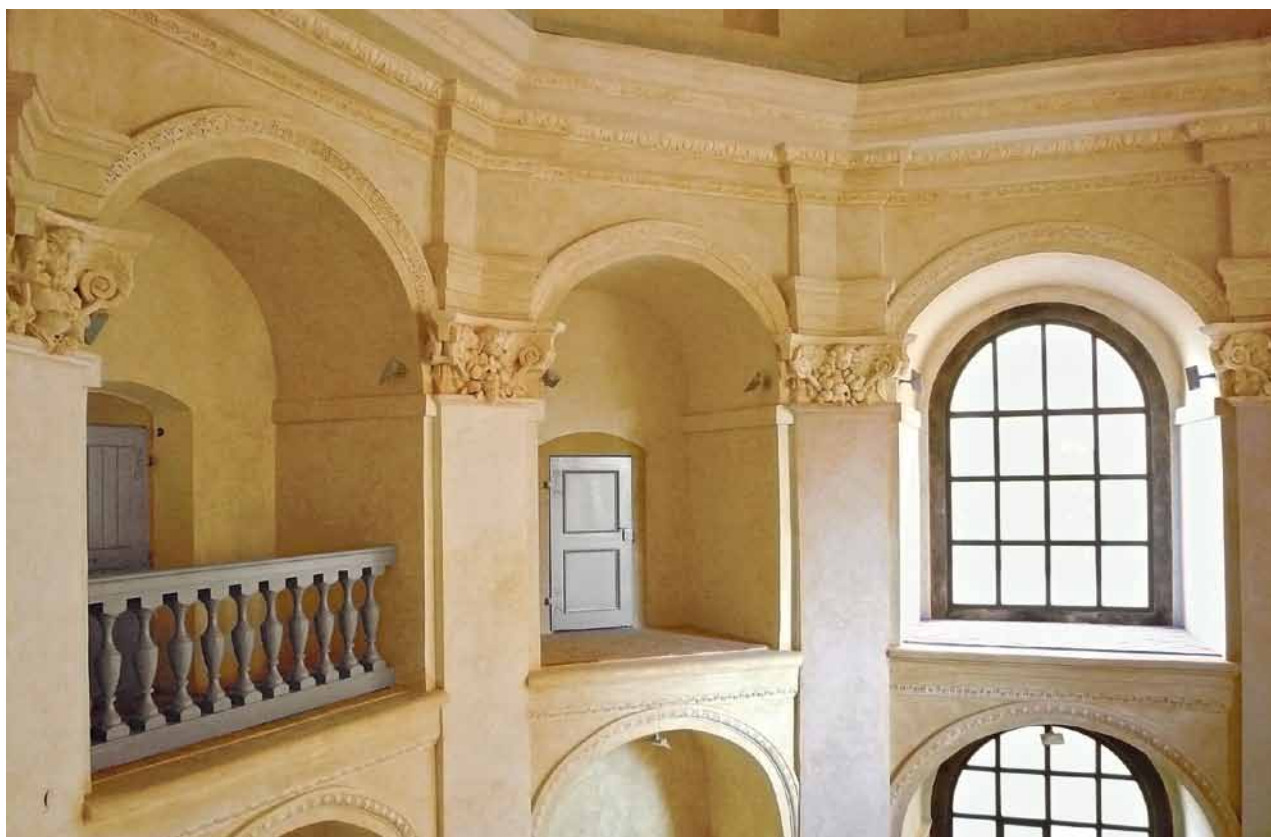
Obr. 10. Ostrov, kaple sv. Anny. Interiér. Pohled v úrovni empory a horních oken. (Archiv autora, b. a., 2007)

Při obnově interiérů převážil restaurátorský způsob práce a také větší jistota v tom, jak dílo provést. Stěny včetně architektonických článků a dekorativních prvků ze štuky se podařilo rehabilitovat v autentické podobě až po průběžnou římsu po obvodu osmidílné klášterní klenby (obr. 9, 10). Pokud jde o právě zmíněnou klenbu, bylo tomu poněkud jinak. Jak již bylo výše uvedeno, vedle ní se v její spodní části dochovaly pozůstatky původních štukových žeber. Ty samy o sobě sice neposkytovaly představu o celkové výzdobě klenebních kápí, ale jejich rekonstrukce, vypracovaná v projektu, byla nasnadě. Přesto k ní nedošlo a klenební kápě zůstaly docela hladké, jakoby nahé. Při tom na stavbě – nečekaně, bez náležitého projednání – vzaly docela za své nejen fragmenty štukových žeber, ale i štukové hranolové římsičky v patě půlkruhových záklenků ník po obvodu paty klenby.

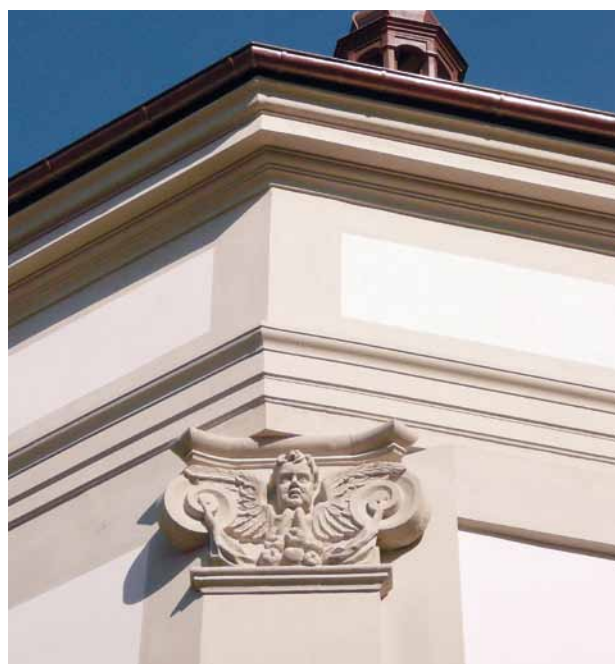
Obr. 11. Ostrov, kaple sv. Anny. Jihovýchodní nároží. Detail hlavičky pilastru, kladí a hlavní římsy. (Foto P. Danda, 2007)

památek v Ostrově finančně podporovaného Evropským fondem pro regionální rozvoj, zachráněna. Je jisté, že jen těsně unikla totální destrukci. Nové využití kaple pro výstavní účely je ideální. Vydařila se i rehabilitace jejího barokního vzhledu uvnitř i zvenčí, která byla poměrně náročná pro všechny, kdo na díle pracovali. Nicméně z pohledu očima architekta-projektanta zpět, s časovým odstupem několika let, vyplývá, že se mělo věnovat daleko více pozornosti dodržování stavebně-architektonického, jakož i výtvarného řešení podle výsledků provedených průzkumů a projektu včetně takových věcí, jako je barevnost interiéru nebo věrohodnost rekonstrukce architektonických prvků a jejich vztahu navzájem (hlavice pilastrů a jejich styk s kladím na fasádách byly provedeny bez ohledu na projekt, obr. 11; zdobná žebra ze štuky ve styku kápí osmidílné klášterní klenby citelně scházejí, obr. 12).
