# PRVNÍ SKLÁRNY S UHELNÝM VYTÁPĚNÍM VE STŘEDNÍCH ČECHÁCH – TERÉNNÍ PRŮZKUM

Terénní průzkum nejstarších sklárén vytápěných uhlím ve středních Čechách se soustředil na potvrzení jejich lokalizace a dokumentaci zachycených archeologických situací, případně identifikaci hmotných památek, souvisejících s počátky sklárství s uhlíkem.

Autor: Mgr. Ján Čáni, NPÚ, GnŘ, 2023

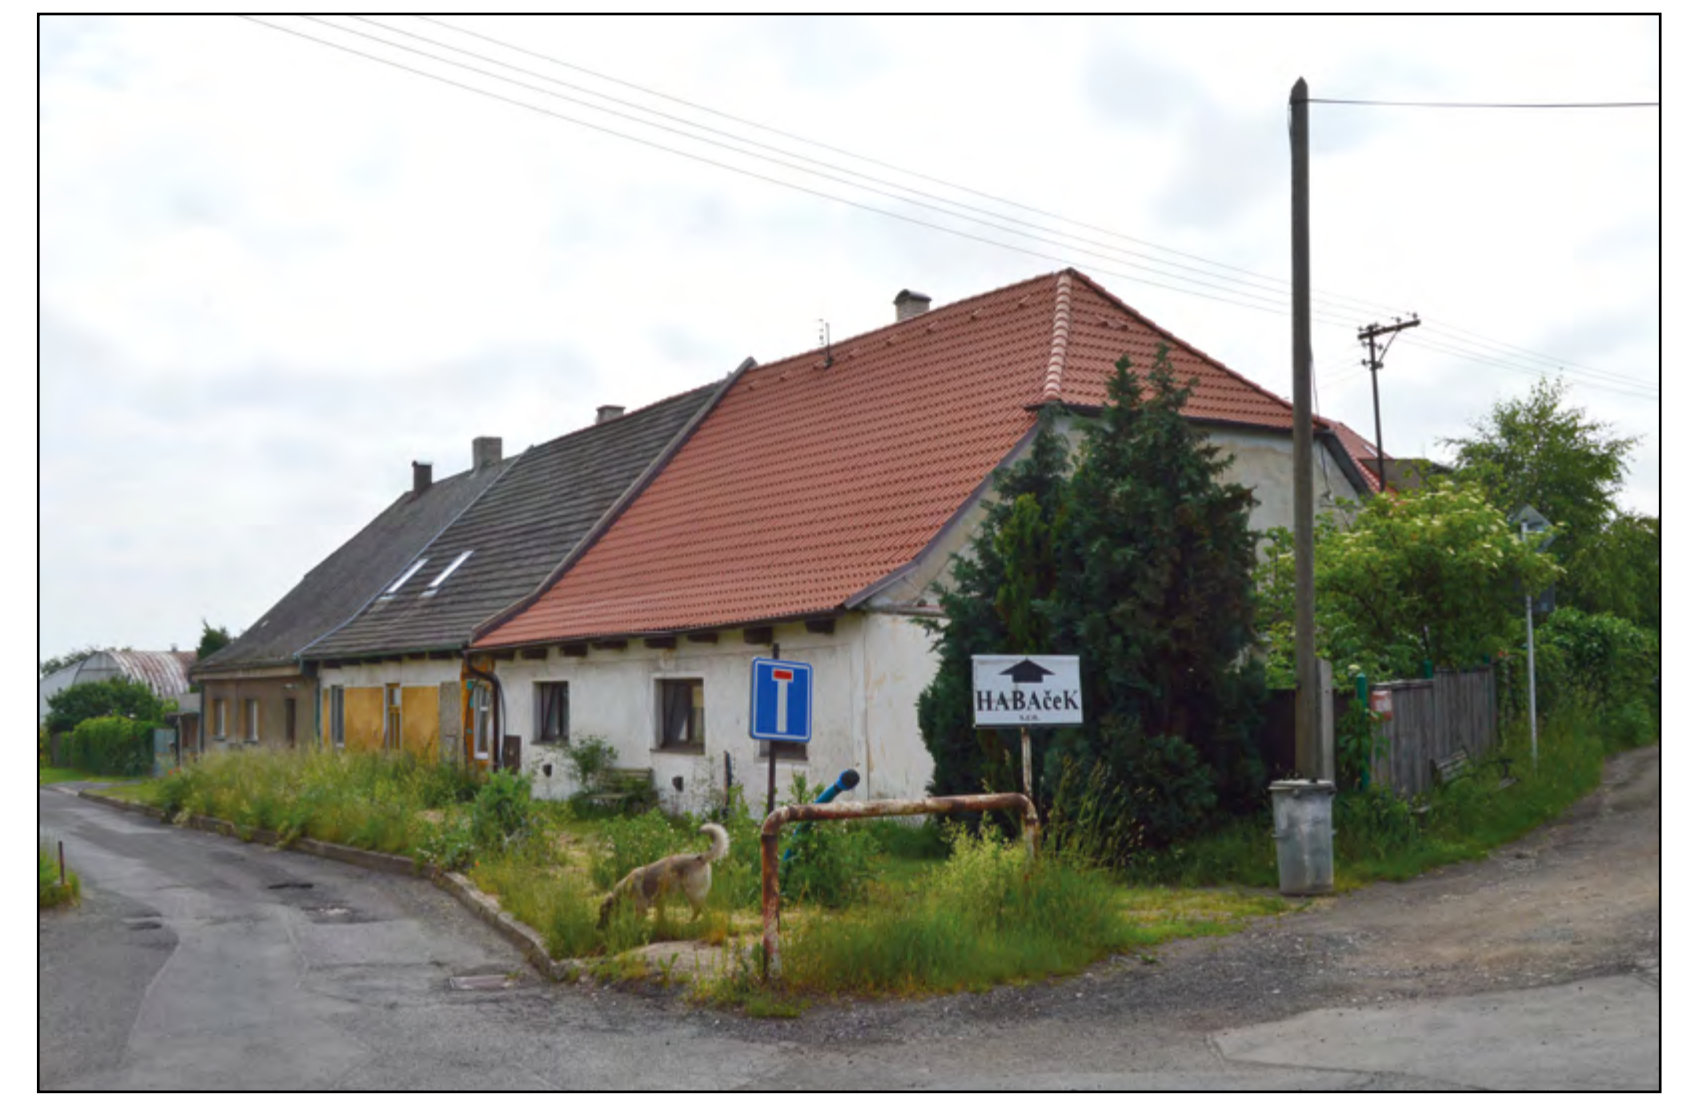
Hořovice, ulice Sklenářka, zachovalý obytný objekt č. p. 6, 8, 10, jenž byl pravděpodobně součástí původního areálu sklárny. Pohled od severozápadu. Foto: E. Volfová 2019.

Z terénní rekonstrukce lokality vyplynulo, že dva z objektů, zakreslených v mapách stabilního katastru, se dochovaly do současnosti. Jde o obytný objekt č. p. 6, 8 a 10 s vysokou polovalbovou střechou, ve kterém bylo původně šest bytových jednotek. Druhým dochovaným je objekt č. p. 33, jenž existoval ještě (?) na počátku 20. století. Sklářskou výrobu v této lokalitě přímo dokládá jenom sporadický výskyt výrobního odpadu (zlomky popelínového skla a žárem slinuté stavební keramiky) na poli severně od areálu po obou stranách silnice na Tlustice. Terén na lokalitě byl od zániku sklárny remodelován, když bylo mělké údolí vodoteče na severním okraji areálu postupně zcela zavezeno.

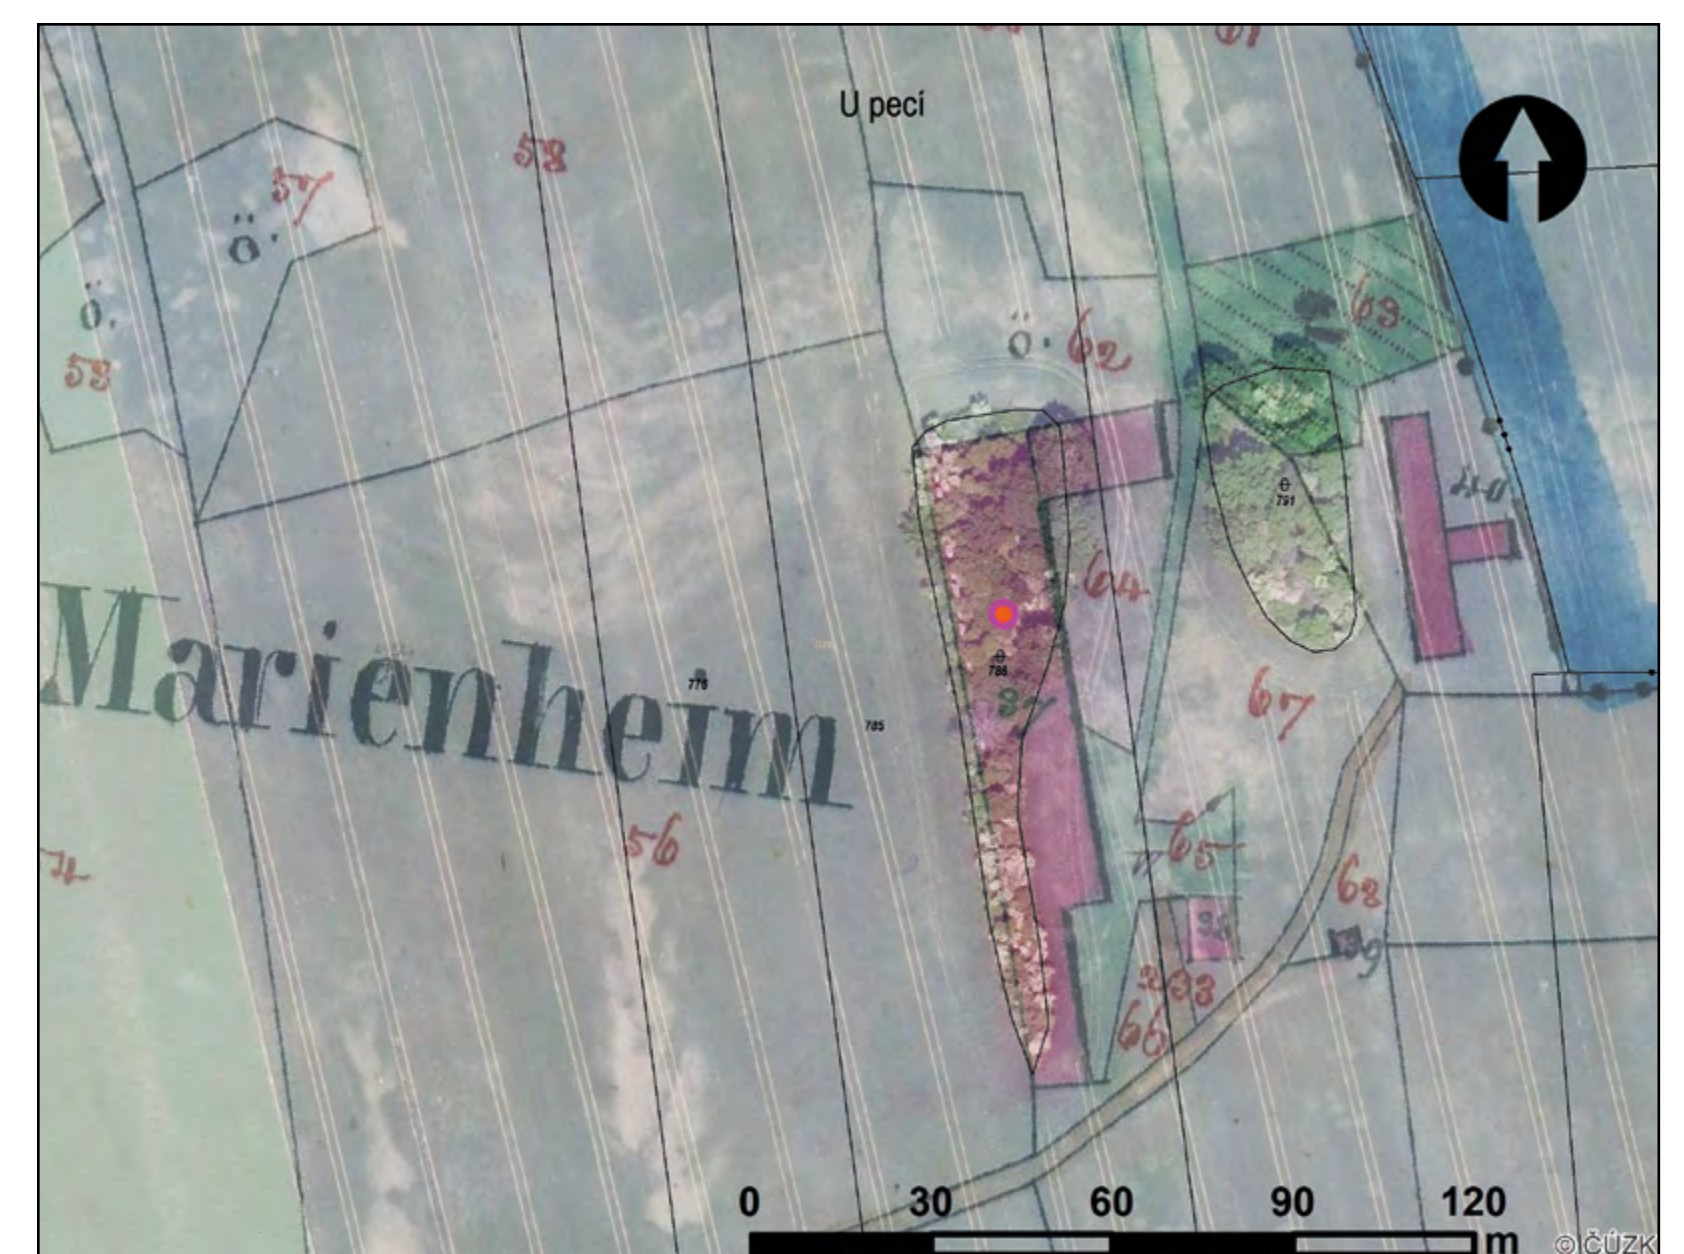
Situace s areálem zaniklé sklárny Marienheim jihovýchodně od Otovic na podkladu ortofotomapy ČR z roku 2022 (© ČÚŽK), překrytém zprůhledněnou vizualizací dat digitálního modelu reliéfu DMR5g (© ČÚŽK). Plochu rozsahu výskytu sklářského výrobního odpadu na celé ploše původní hutní haly a od východu přiléhající odpadní haldy. Grafika: J. Čáni 2023.

Lokalizovat areál sklárny Marienheim nebylo v zásadě problematické, jelikož je zaznačen v mapách stabilního katastru a na mapovém listu 2. vojenského mapování. Na lokalitě v poli východně od Trněného Újezdu se dochovala část ruiny rozsáhlé hlavní hutní budovy, jejíž celková délka přesahovala 100 m. Sklářskou výrobu zde jednoznačně dokládají četné nálezy výrobního odpadu s množstvím popelínového skla i fragmentů výrobků, zlomků pávní a pecní stavební keramiky.

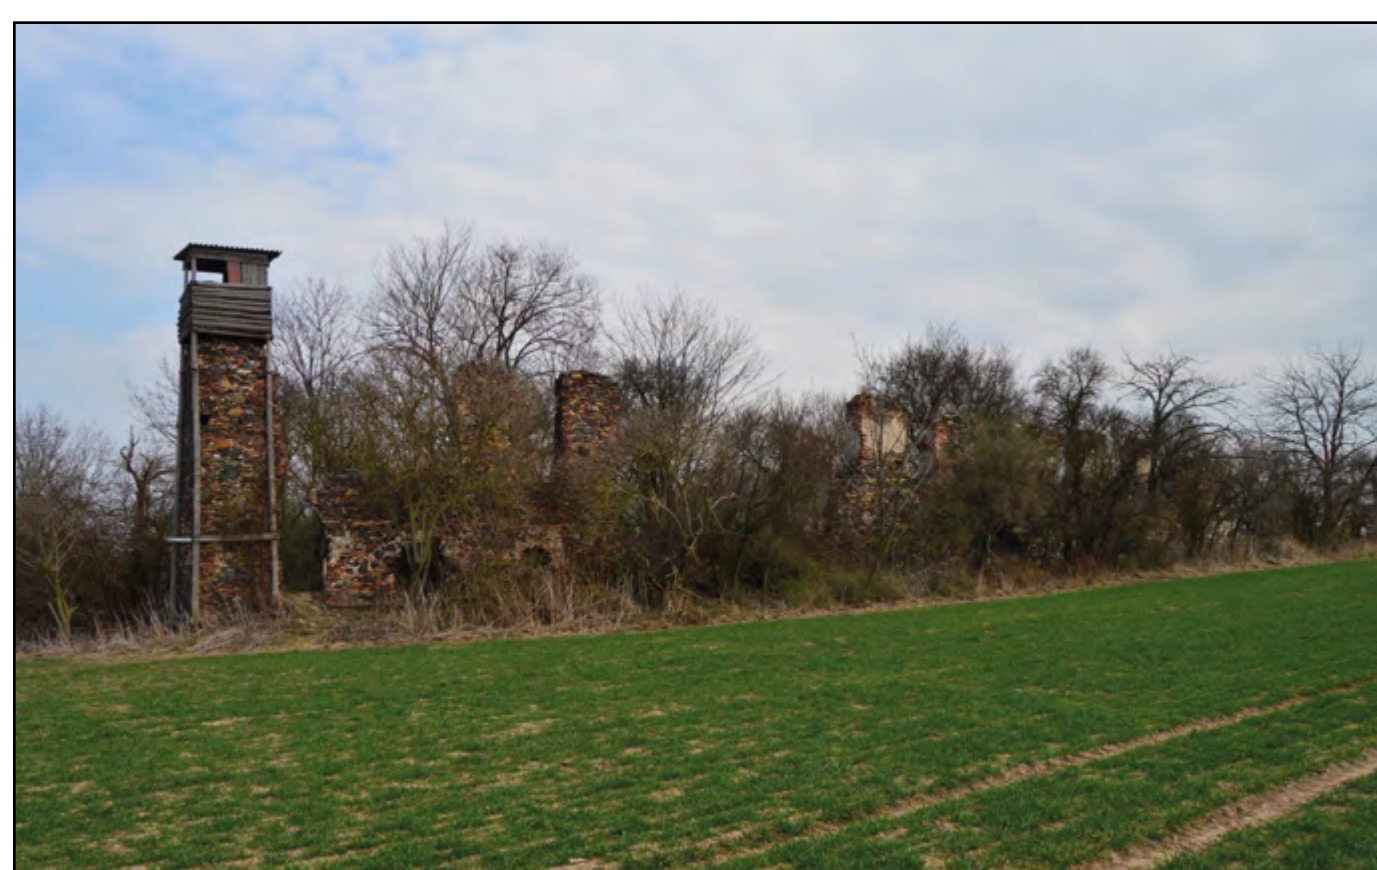
Zaniklá sklárna Marienheim, torzo ruiny hlavní hutní budovy. V levé části snímku je patrné severozápadní nároží původního objektu, od nějž pokračuje stěp západní obvodové zdi. Pohled od severozápadu. Foto: E. Volfová 2020.
