# SH BÍTOV – STATICKÉ ZAJIŠTĚNÍ A KONZERVACE HRADNÍHO OPEVNĚNÍ. ZJIŠŤOVACÍ ARCHEOLOGICKÝ VÝZKUM

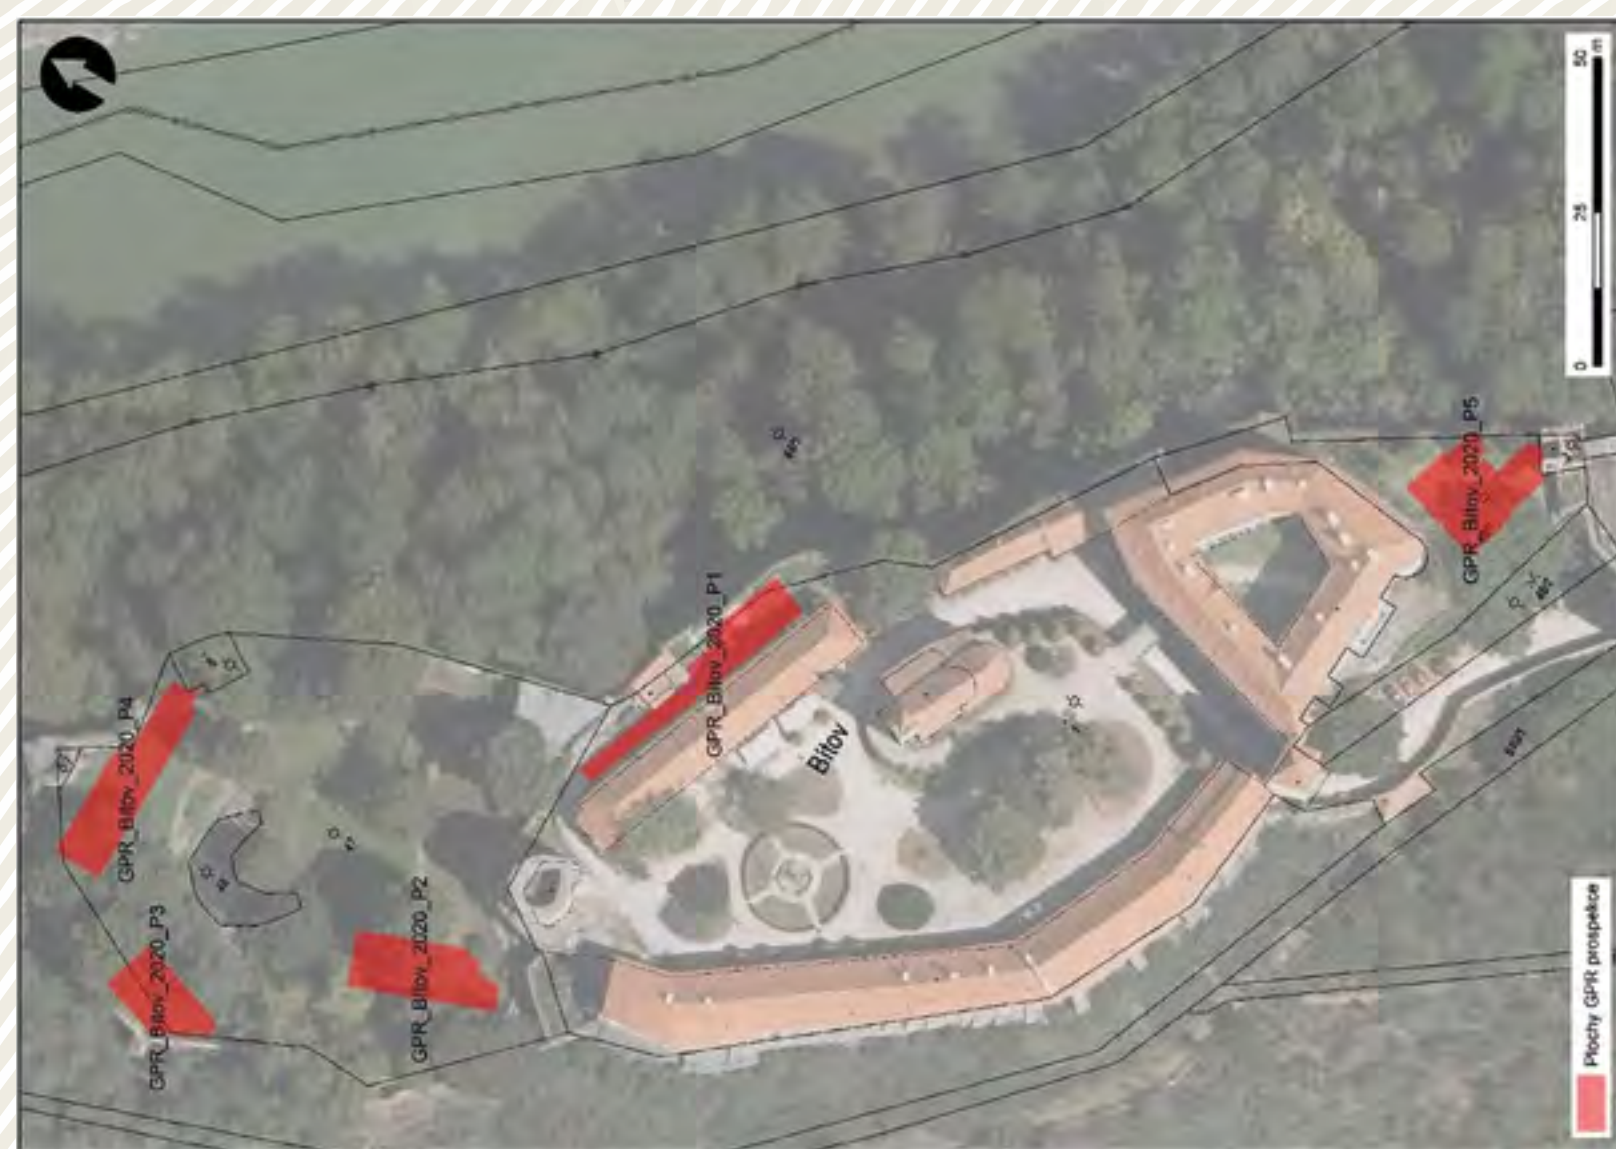
Hrad Bítov, plochy zkoumané geofyzikální prospekci v roce 2020. Podle Vágner 2020, 5, obr. 1

V první fázi archeologického výzkumu byly zvoleny pro ověření archeologických terénů a vytipování míst kopaných sond nedestruktivní postupy. Následně bylo na základě rozboru dochovaných konstrukcí a výsledků měření zvoleno několik míst k ověření archeologické situace za pomoci ručně kopaných sond. Výzkum samotný se soustředil hlavně na plochu příhrádku (předhradí) na západním konci hradní ostrožny. Pouze sonda 3 se nacházela na mostě vedoucím dnes do hlavní vstupní brány. I přes plošně nevelký rozsah sond byly učiněny důležité poznatky o starší podobě hradu Bítova. Sonda 3, umístěná poněkud osamocně od ostatního zájmového území – na mostě při dnešním vstupu do hradu – odhalila v poměrně malé hloubce dobře dochovanou kamennou dlažbu. Ta patrně, až na recentní porušení, pokrývá větší část mostu a nachází se již v hloubce od 0,1 až 0,2 m. Taktéž druhý vstupní most do hradu je historicky cennou stavbou. Dendrochronologická data získaná z mechanismu padacího mostu ve věži, tzv. Výrovce, dokládají jeho existenci přinejmenším již v 17. století. Podrobnější stavebně-historická analýza zdíva by pak mohla dále podrobně doložit stavební vývoj věže a ukotvit pozici zjištěných dat v rámci tohoto vývoje.

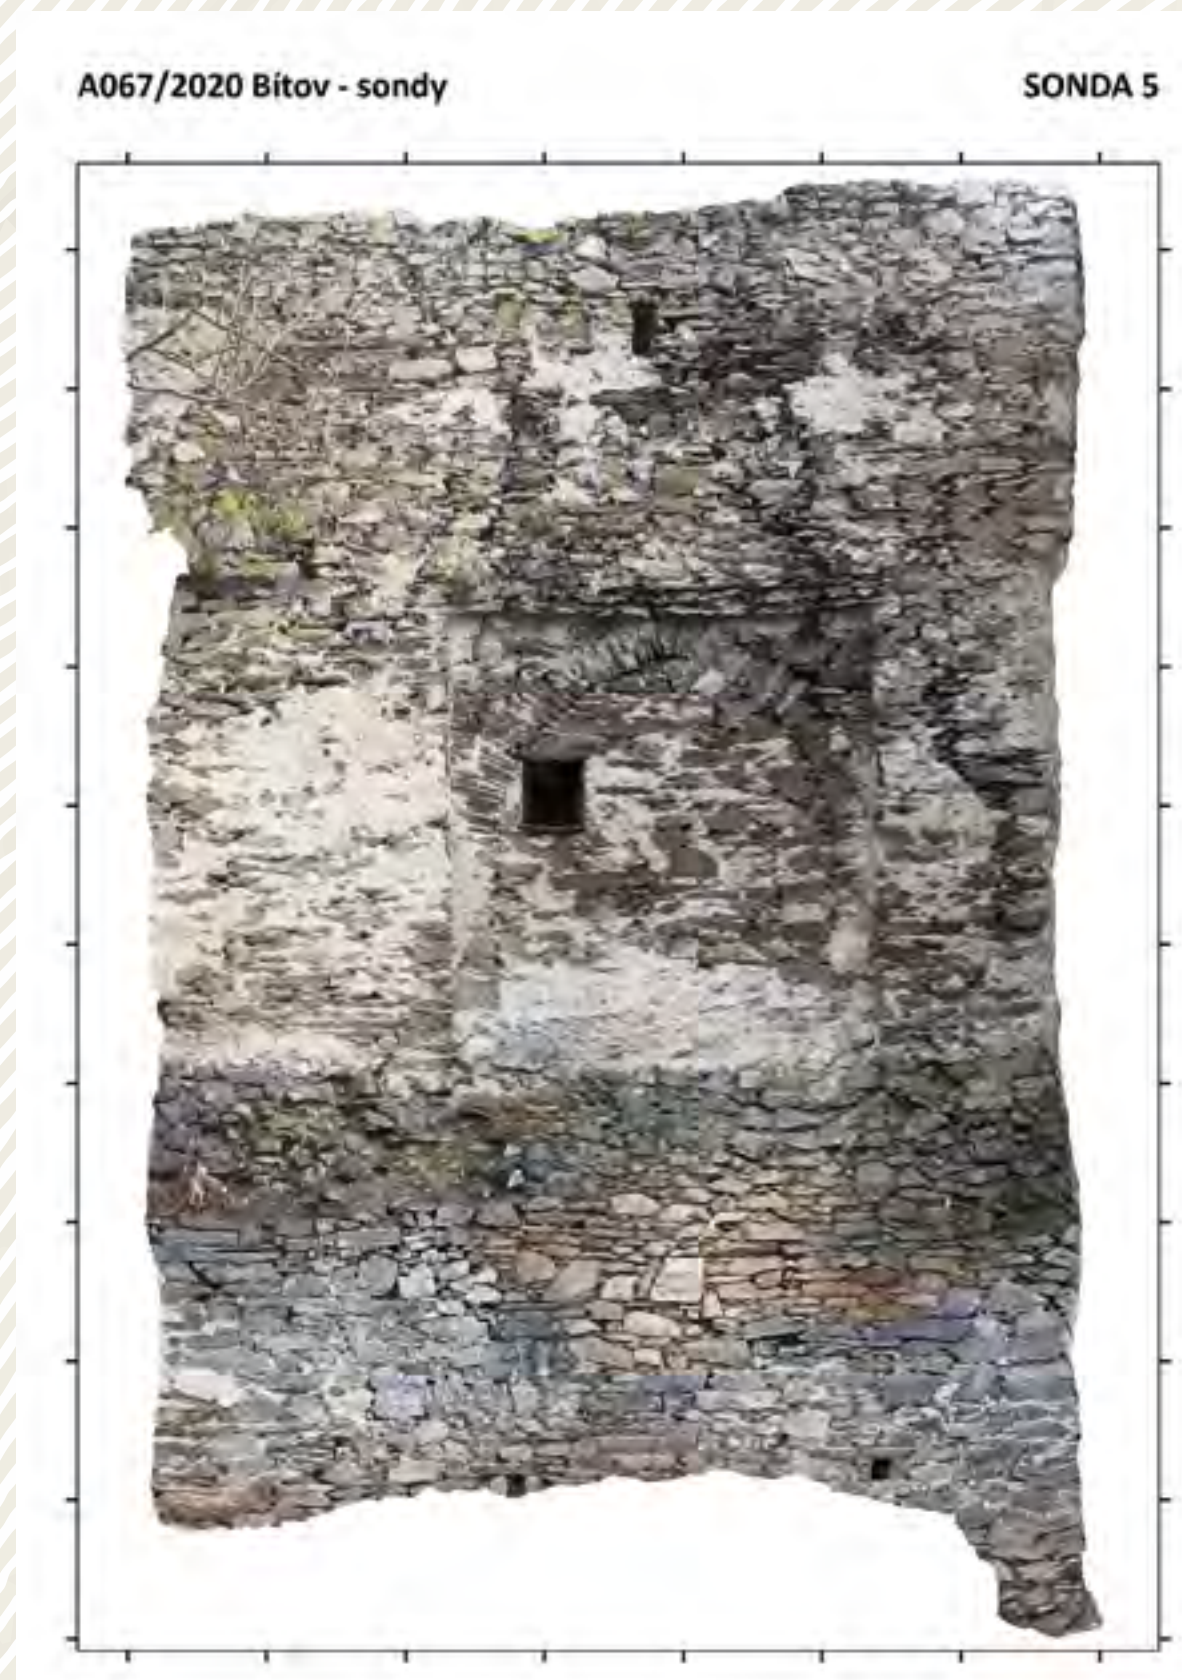
Hrad Bítov, Sonda 5. Fotogrammetrický pohled na zdivo brány při sondě 5

Sondy 4 a 5 byly realizovány z vnější strany hrabdy příhrádku. V sondách byla zjištěna poměrně jednoduchá situace. Vrstva lesní hrabanky přecházela v nevýraznou uložení, která po 0,7 m nasedala na navětralé skalní podloží. Ukázal se tak zcela zásadní rozdíl archeologické situace v interiéru a exteriéru hradební zdi příhrádku.

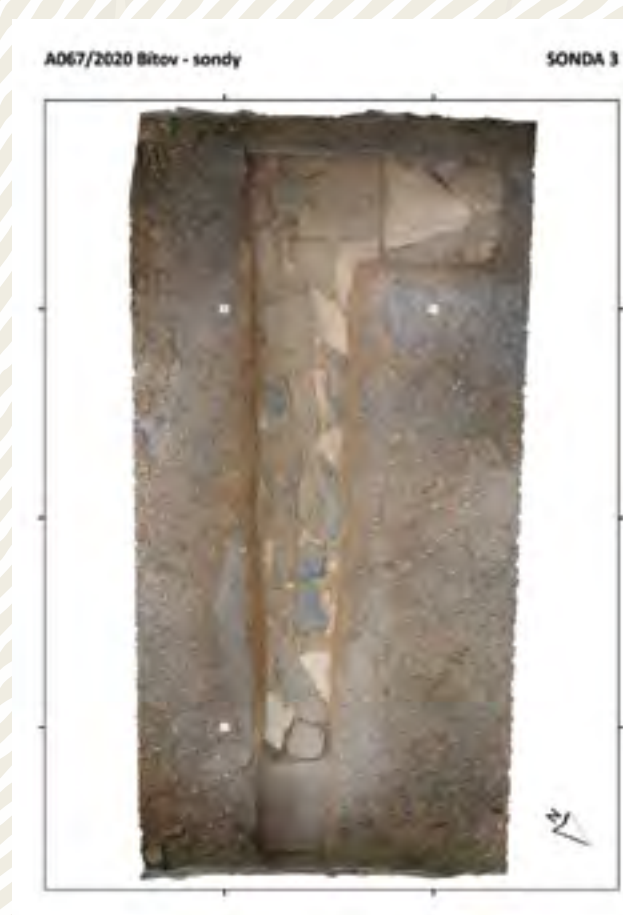
Hrad Bítov, sonda 3. Pohled na odkrytou historickou dlažbu mostu

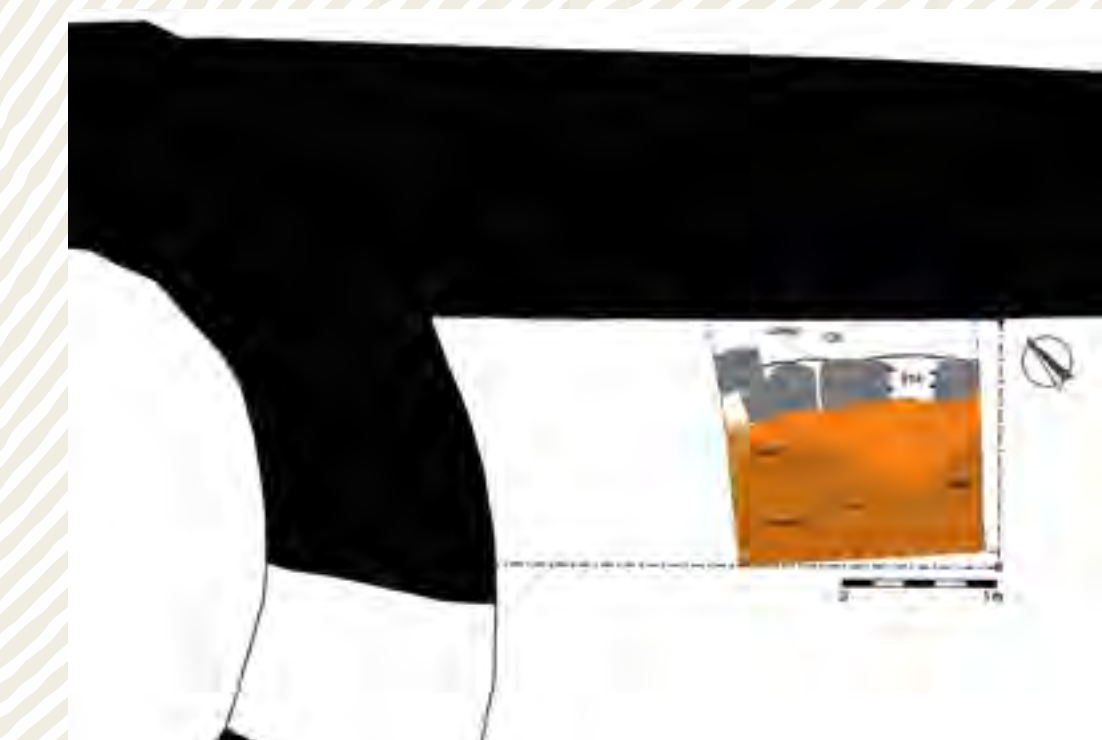
Hrad Bítov - lokalizace v rámci příhrádku. Poloha sond vyznačena zeleně
