SCHÜREROVSKÁ SKLÁRNA, K. Ú. BROUMY

Syntéza kartografických zdrojů, terénní situace a interpretace zjištění archeologického výzkumu

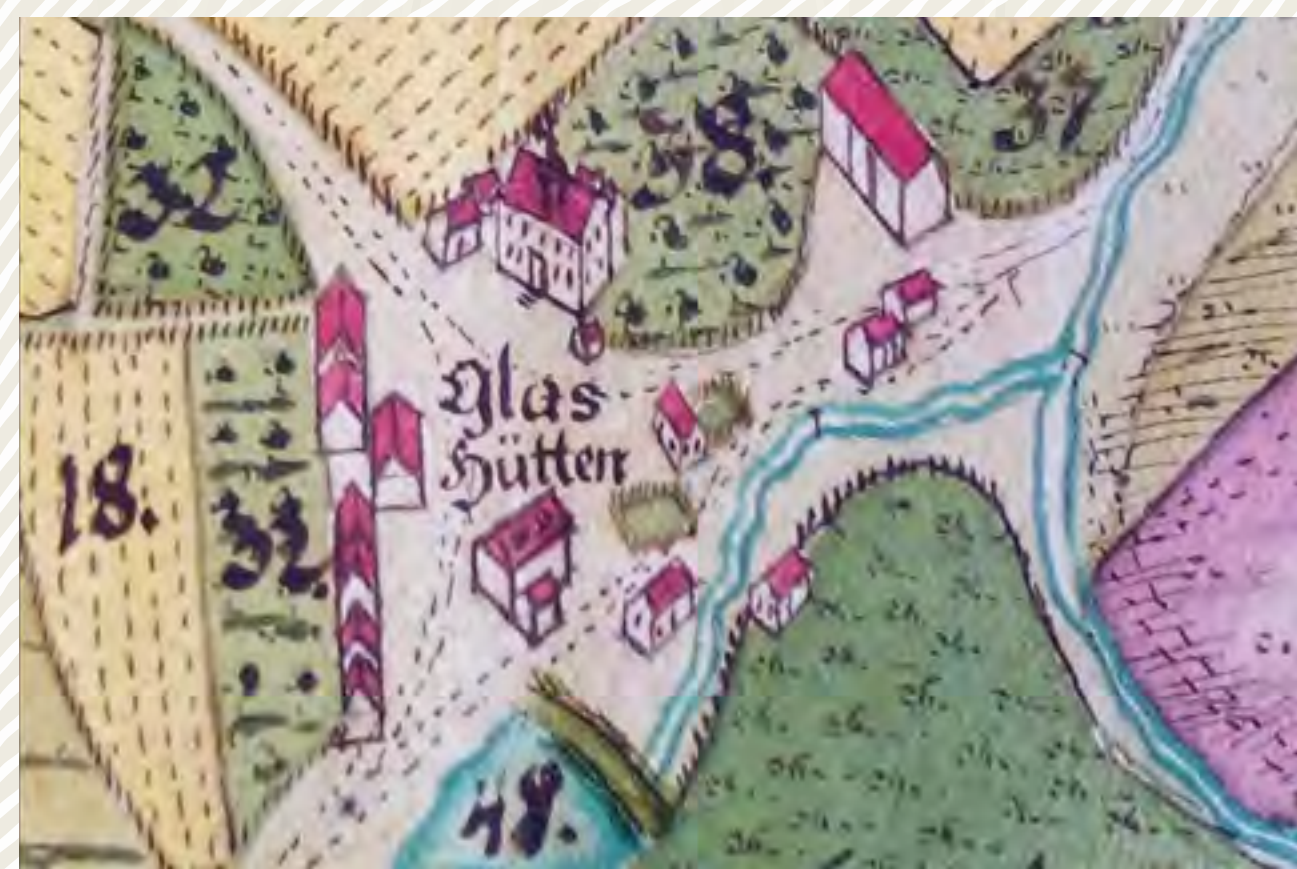
Zobrazení lokality na výřezu z mapového plánu sklárny a jejího okrsku z r. 1751, pořízeného ke kupní smlouvě mezi Kateřinou Riegrovou a Marií Annou Fürstenberkovou

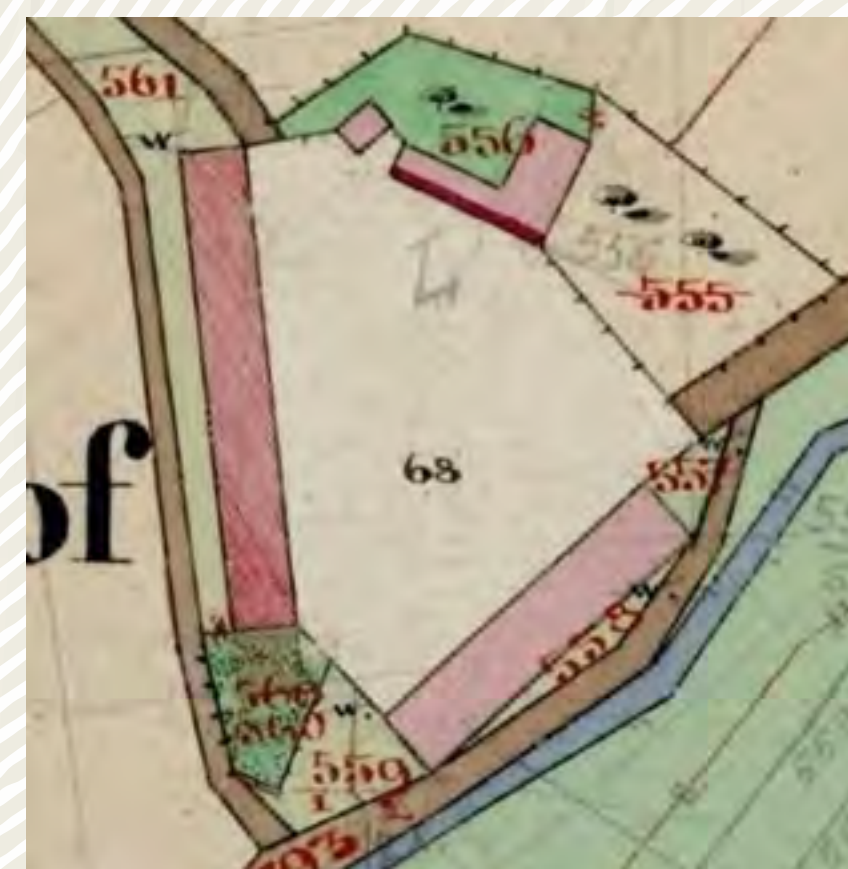
Zobrazení lokality na výřezu z mapy stabilního katastru, k. ú. Broumy, stav k r. 1874

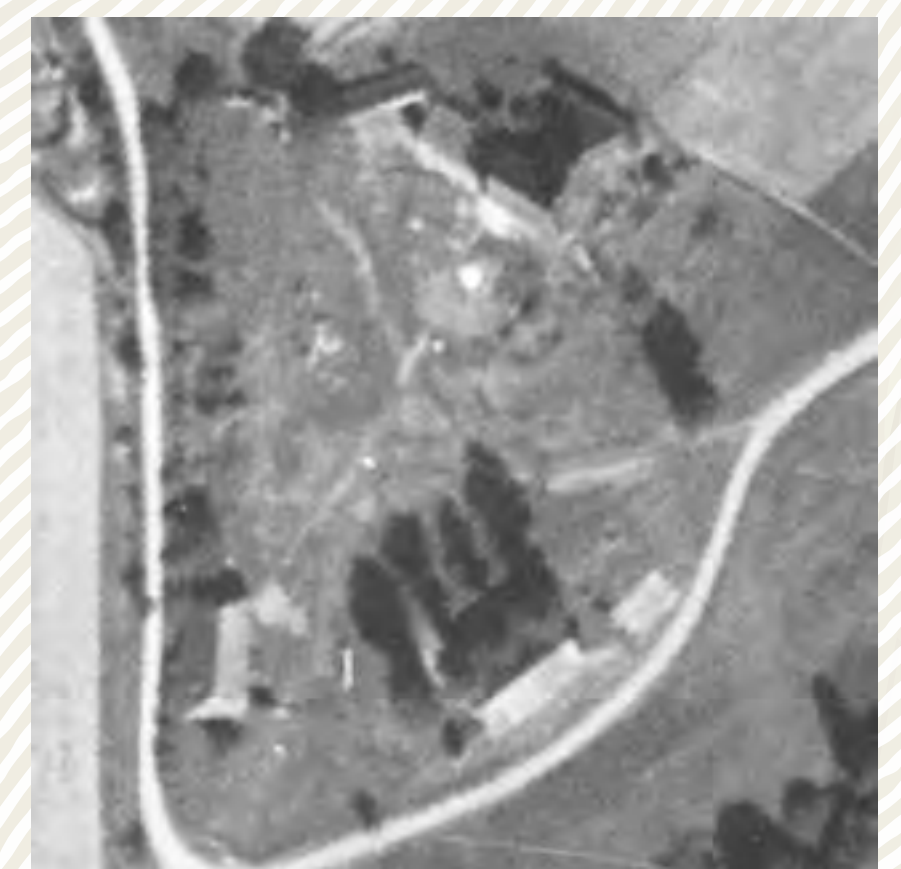
Lokalita na výřezu z kolmého leteckého měřického snímku z r. 1951

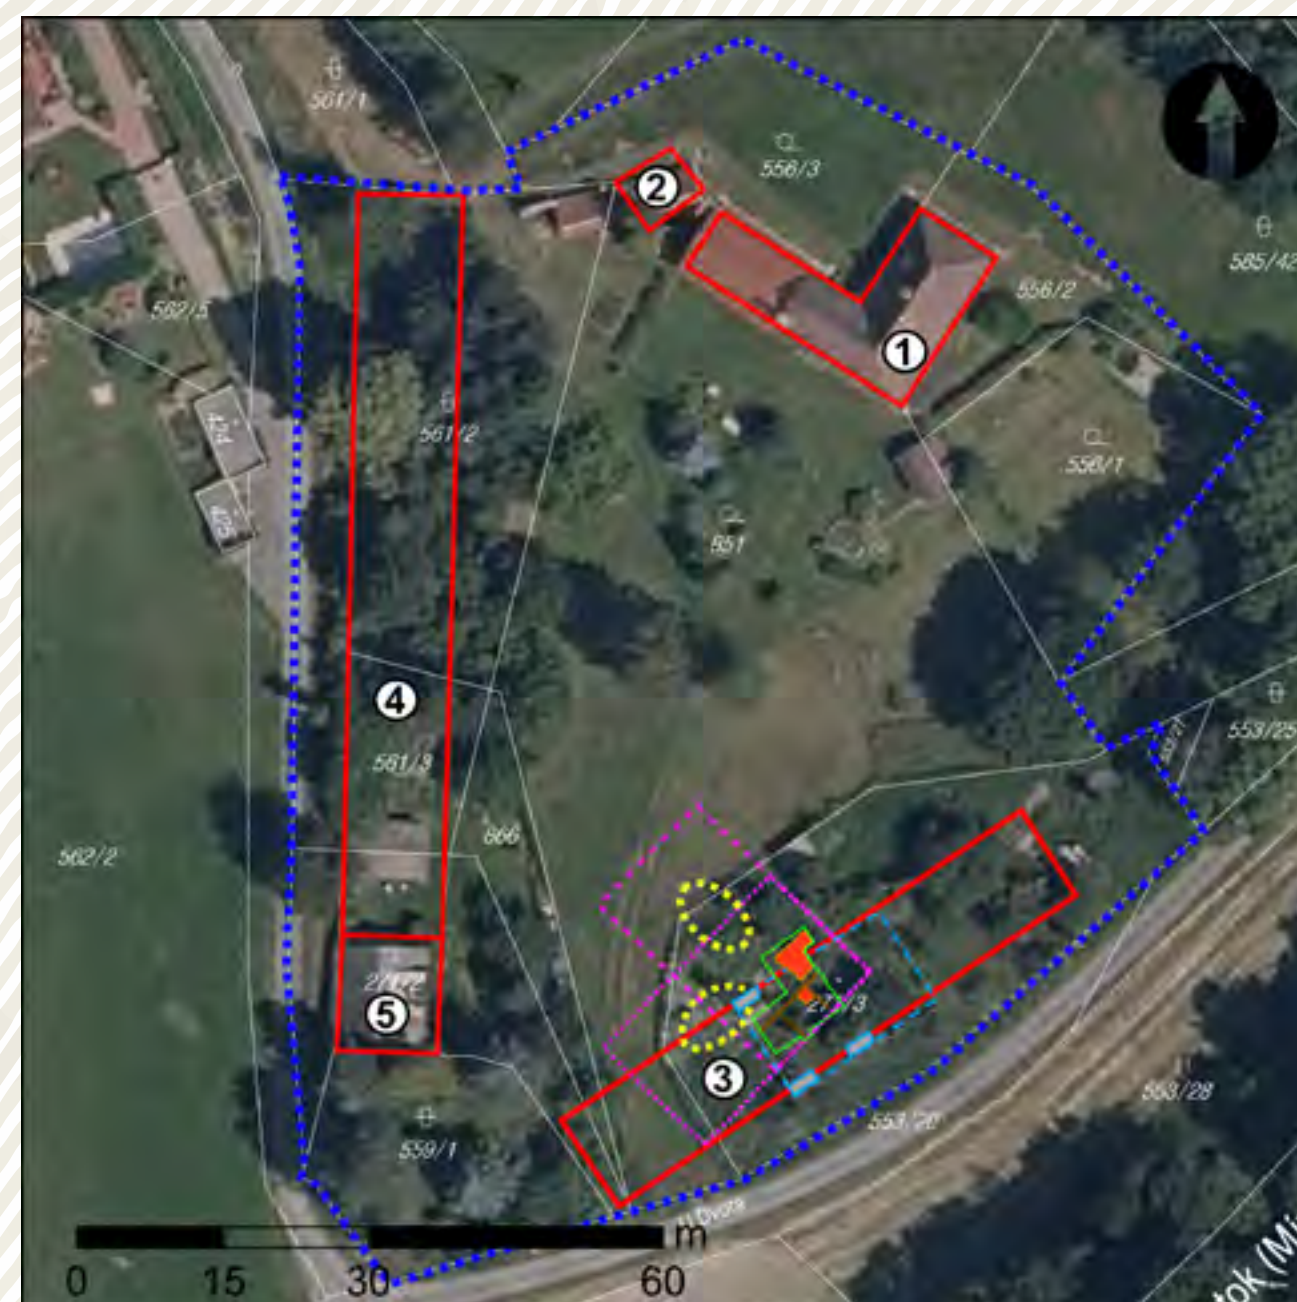
Syntetický plán lokality na podkladě ortofotomapy a mapy katastru nemovitostí: 1) dům hutníh; 2) malý hospodářský objekt; 3) jižní hospodářský objekt, stodola – východní třetina zbořená před r. 1938, západní třetina před r. 1951, střední část pobořena r. 1987; 4) západní hospodářský objekt – chlévy, stáje; 5) přístavba (po 1840, před 1874)

- hranice plošního rozsahu kulturní památky
- rozsah objektů zachycených na mapě stabilního katastru z r. 1840
- 1) dům hutníh; 2) malý hospodářský objekt; 3) jižní hospodářský objekt, stodola – východní třetina zbořená před r. 1938, západní třetina před r. 1951, střední část pobořena r. 1987; 4) západní hospodářský objekt – chlévy, stáje; 5) přístavba (po 1840, před 1874)

- zachovalé pilíře a půdorys stodoly zbořené v r. 1987
- rozsah záchranného archeologického výzkumu v r. 1988
- základy požárem zaniklé dřevěné stavby z přelomu 16. a 17. století, zachycené archeologickým výzkumem

- torza pyrotechnologických objektů, odkrytá archeologickým výzkumem: a) základ kachlových kamen; b) základ jedné z pomocných (vedlejších) sklářských pecí (rovnací, žhací nebo temperovací)

- alternativy předpokládané polohy a rozsahu hutní haly zaniklé sklárny
- alternativy předpokládané polohy hlavní sklářské pece

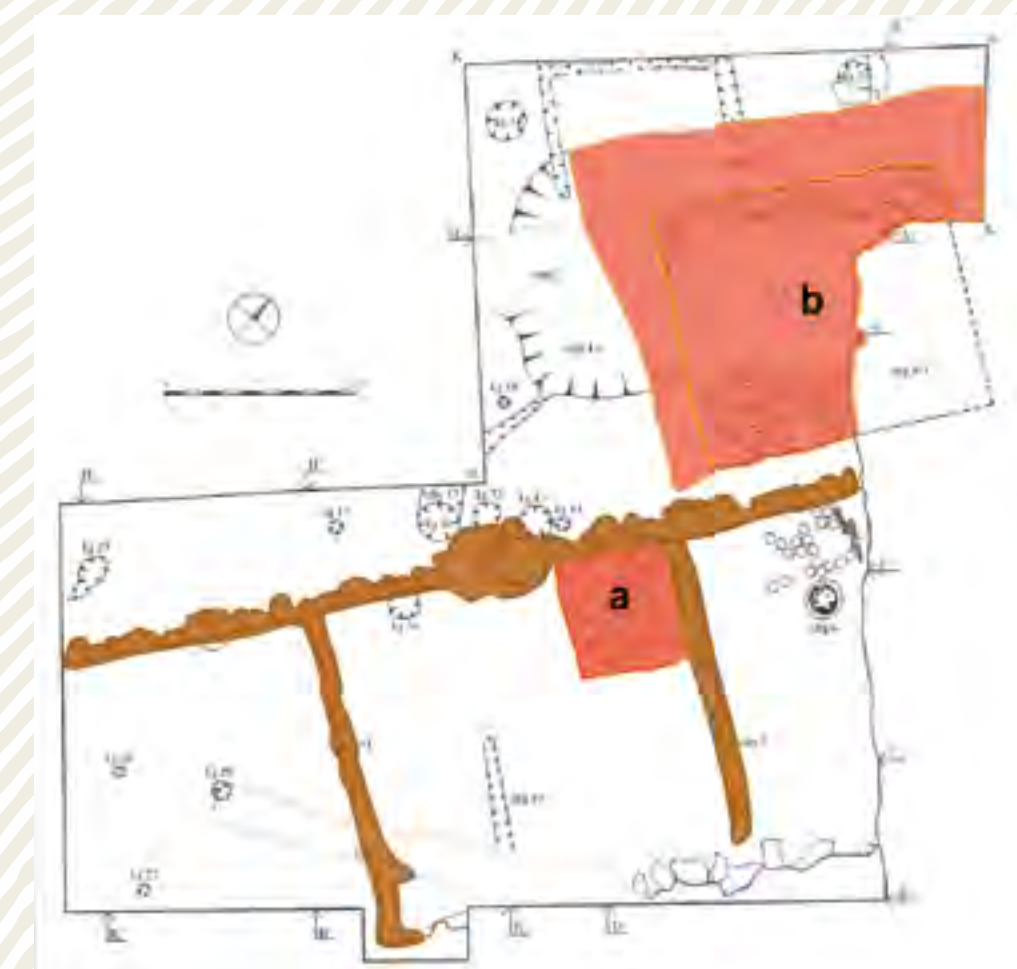
Celkový plán archeologického výzkumu z r. 1988, zachycující situaci nejstaršího horizontu s odkrytými základovými pásy požárem zaniklého dřevěného objektu s kachlovými kamny (a) a reliktem jedné z vedlejších sklářských pecí (b) se dvěma stavebními fázemi (převzato z Žegklitz 2011, s. 174, obr. 3)
