Mosty k požární ochraně kulturních památek odborná konference s mezinárodní účastí

Sborník příspěvků

Praha, Nová budova Národního muzea, 8. října 2015

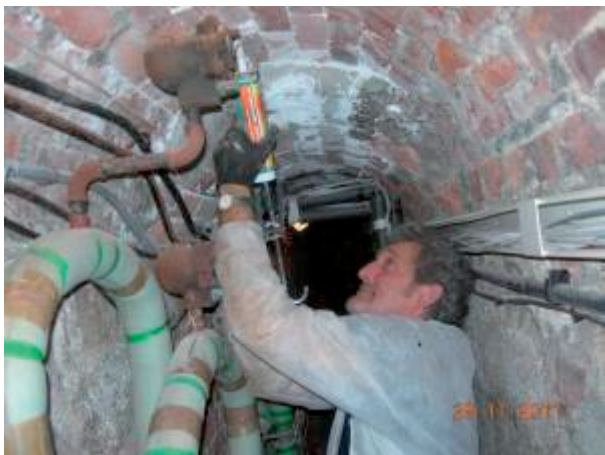
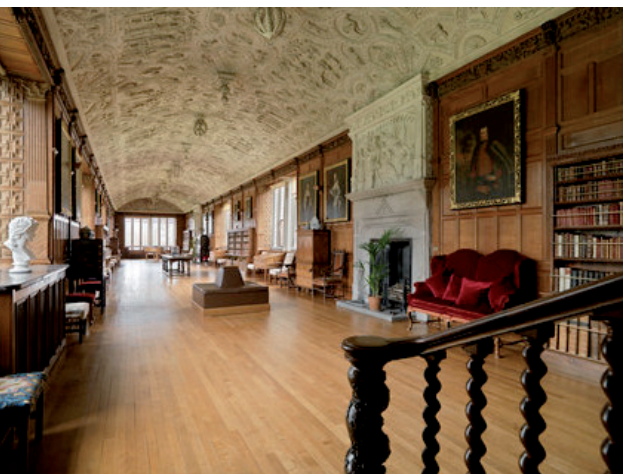
A third element was to separate the high risk areas, such as catering and boiler room, from the historic interiors. As both of these areas contain gas burning equipment we installed gas **safety shut off valves**, **fire curtains** activated by the **automatic fire alarms**, safety of flues removing the products of combustion, flue proving systems and electrical isolating switches.

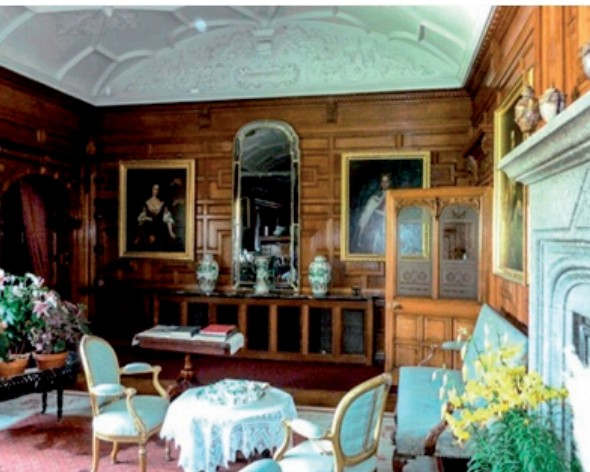
we decided that by fire stopping all breaches in the tunnel walls and roof, and by separating the adjoining boiler room from the tunnel with the installation of a bespoke automatic fire curtain, we could treat the tunnel as a single horizontal compartment.

Placing such an emphasis on **good conservation practices** and **high curatorial standards** means lots of dialogue. One of the real benefits of communication was our ability to thin out the fire risk assessment by looking carefully at the historical layout and operational management of the house. For example, it was initially determined that for continuity the six vertical compartment walls running from the roof structure down through the property would have to be terminated in the tunnels beneath the house. But as a highly protected bat roost this was impractical. After discussions with our architect and fire specialists

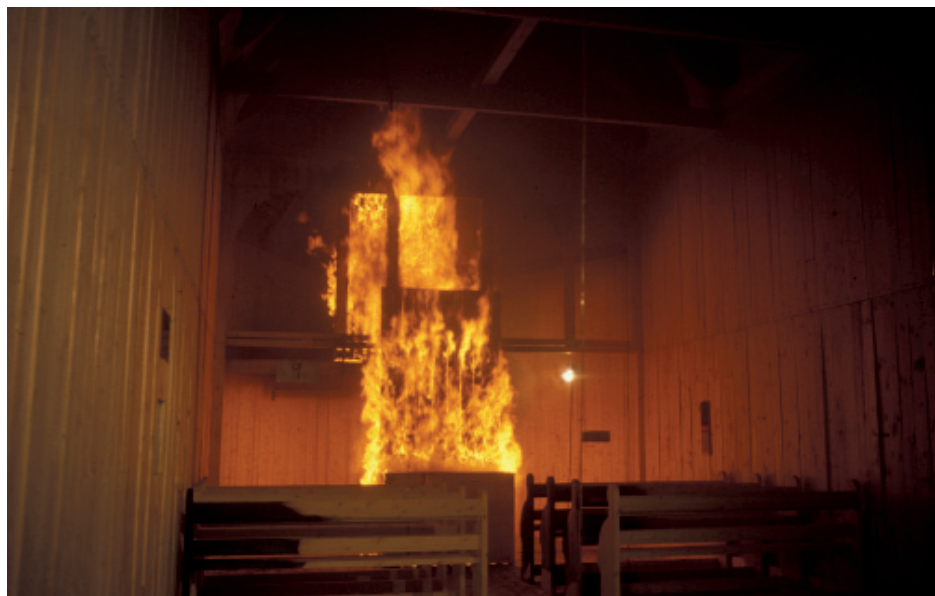
Test of water mist in a mock-up of a stave church

Low pressure water mist installation in stave church with vulnerable painted interior. The copper pipes are very thin and hard to notice.

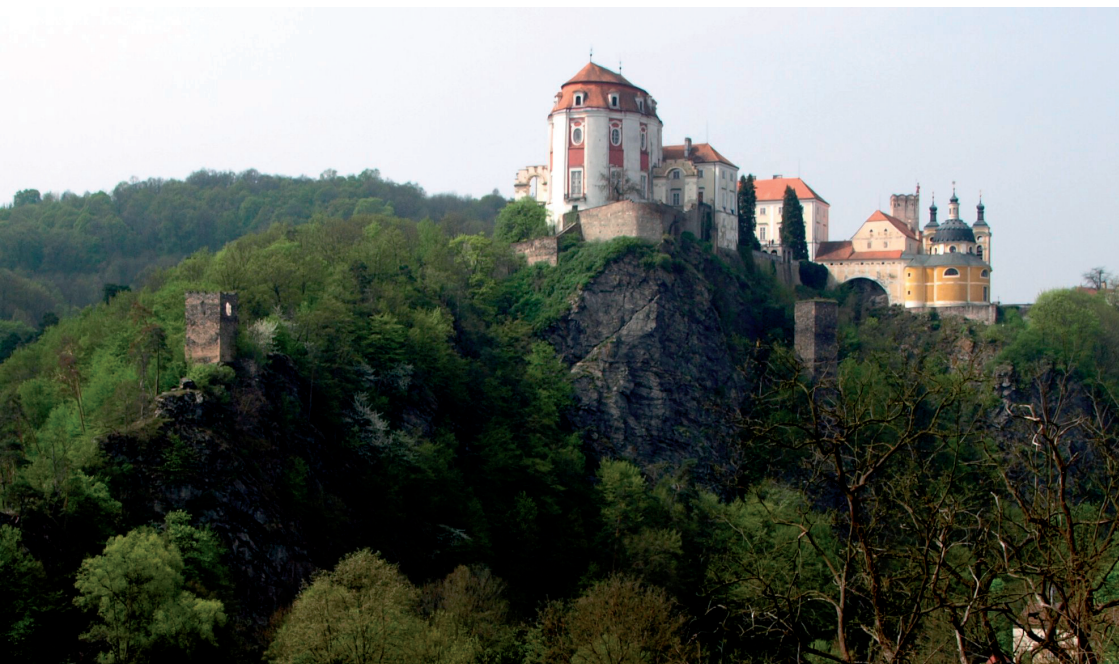
Obr. 1 Zámek Vranov nad Dyjí patří k objektům, jehož poloha na vyvýšeném skalním ostrohu jej činí téměř nedostupným pro těžkou hasební techniku.

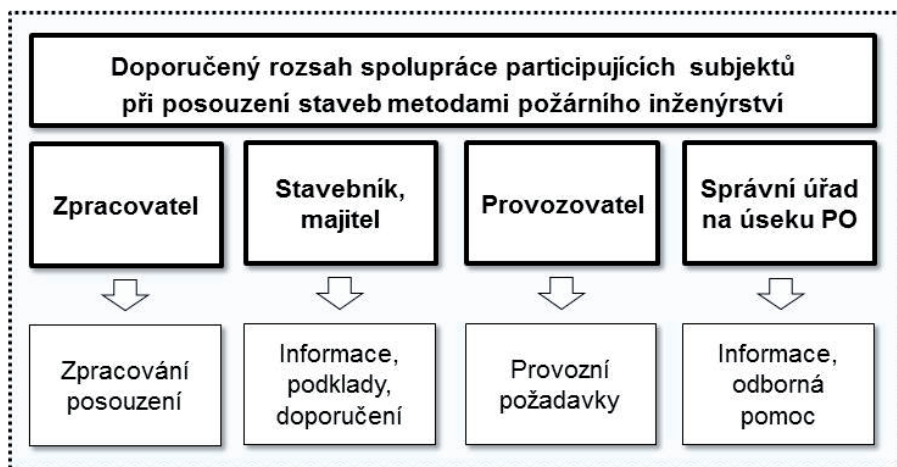
Obr. 5 Znáznornění subsystémů při řešení kvantitativní analýzy [7]

Aplikace metod požárního inženýrství a jejich rozsah bude zpravidla záviset *na úvaze zpracovatele technické zprávy řešení požární bezpečnosti, stavebníka, majitele nebo provozovatele stavby, správního úřadu na úseku požární ochrany a jejich vzájemné konsenzuální dohodě* (viz obr. 5). [7]

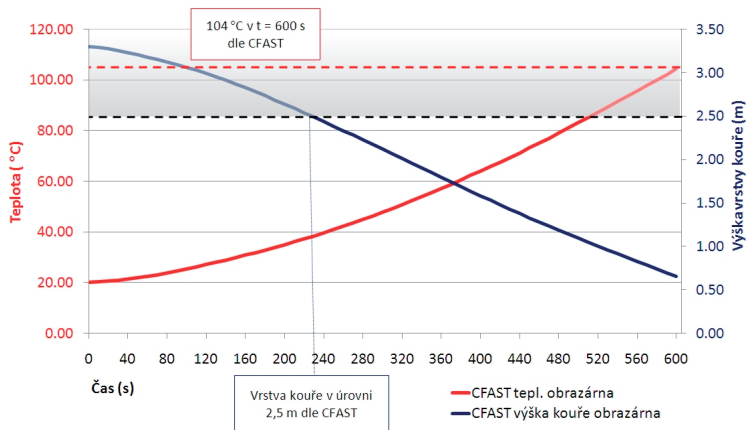
Obr. 7 Znáznornění změny teploty a úrovně kouře v prostorách obrazárny [1]

Nárůst teploty a postupný pokles vrstvy kouře v prostorách obrazárny jsou znázorněny na obr. 7.

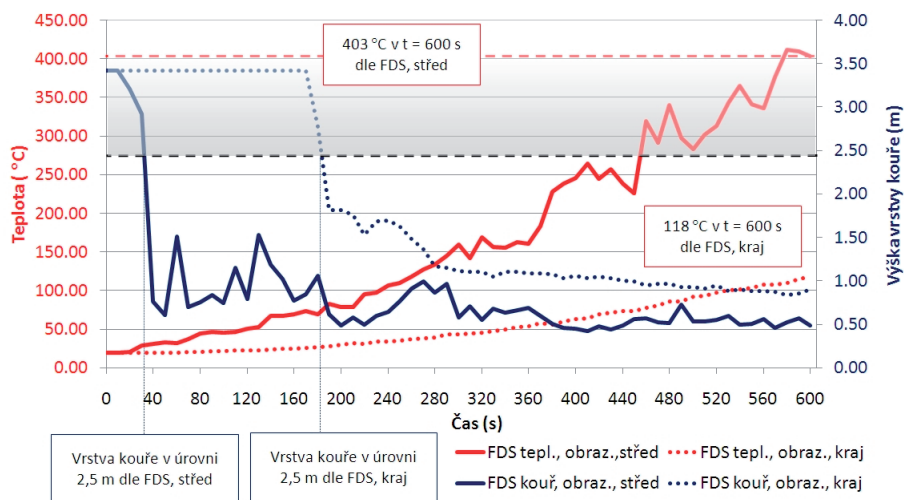
Obr. 9 Znárodnění změny teploty a úrovně kouře v prostorách obrazárny [1]

Nárůst teploty a postupný pokles vrstvy kouře v prostorách obrazárny jsou znázorněny na Obr. 9.

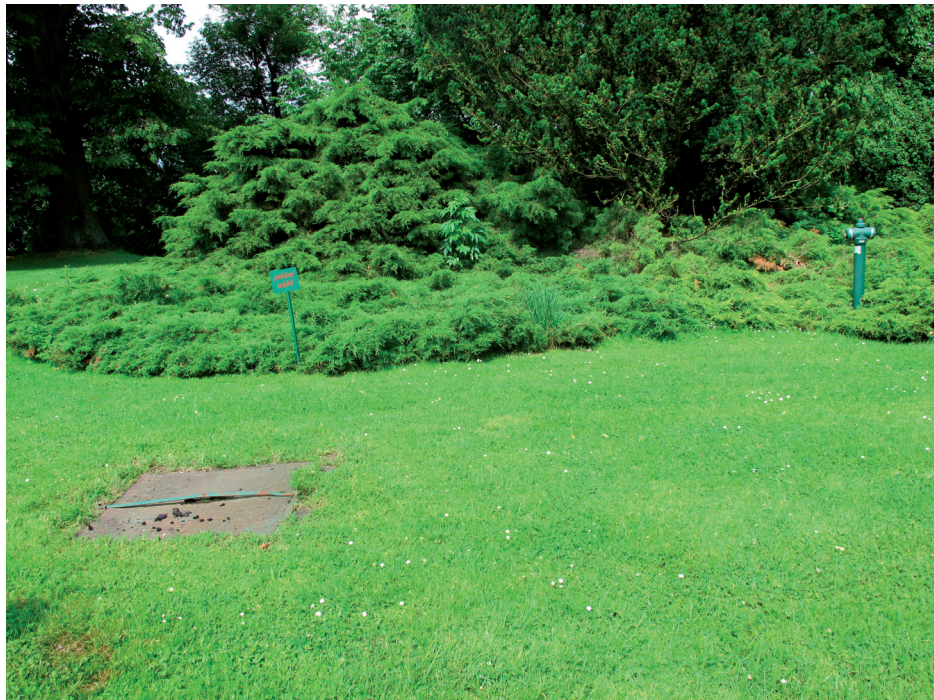
Obr. 1. Nadzemní hydrant v zahradě zámku Hradec nad Moravicí

Je dostupný z volného povrchu země, má tvar trubky s uzavírací armaturou a napojovacími hrdly. Používají ho hasiči pro připojení ke zdroji požární vody při likvidaci požáru. Hydranty v obcích a městech jsou napojeny na běžný rozvod pitné vody. Vhodný pro zásah na plášti budovy a střeše, omezené použití v prostoru s malbami a sbírkami citlivými na poškození vodou. Nutnost udržovat dobrý technický stav a stálou přístupnost. V areálech památkových objektů jsou využívány minimálně.

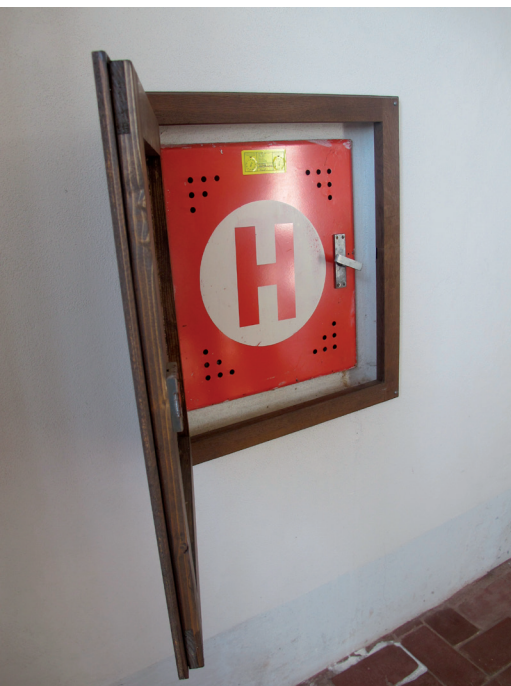
Zabudovaný nástěnný hydrant

Tento typ hydrantu je umístěn v nástěnné skříňce hydrantu spolu s požární hadicí. Slouží k rychlému zásahu proti požáru, zejména do příchodu hasičské jednotky na místo požáru. Patří do základního vybavení protipožární ochrany budov. Sestává z ručně ovládaného ventilu a připojené hadice. Vhodný pro potlačení požáru v prostorách, kde nejsou umístěny sbírky citlivé na poškození vodou. Nevhodné „maskování“ v památkových objektech. Nedostatečné označení. Nutná pravidelná kontrola.

Obr. 2. Nástěnný hydrant v památkovém objektu - zámek Jindřichův Hradec

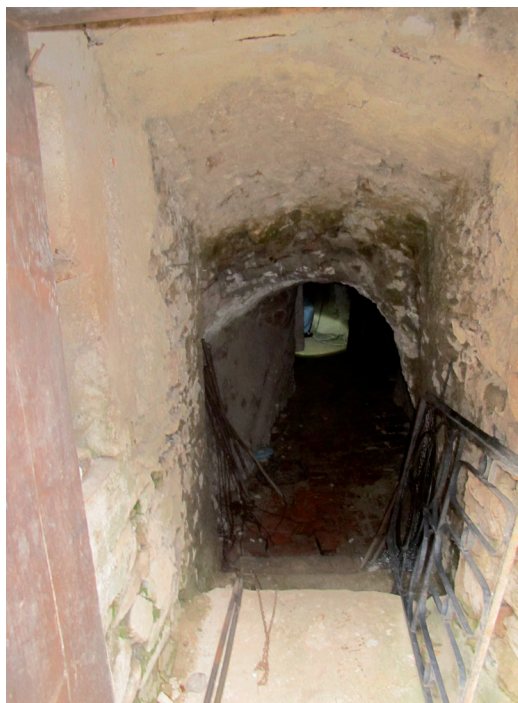
Obr. 3. Původní studna na Pernštejně

Studny dělíme na trubkové malopřůměrové, trubní - vrtané běžnými vrtnými průměry – a velkopřůměrové šachtové, vrtané, kopané, spouštěné apod. Původní studny jsou v některých případech jediným dostupným zdrojem PV v nepříístupných prostorách hasičskou technikou. Omezený objem PV, v některých případech komplikovaný přístup.

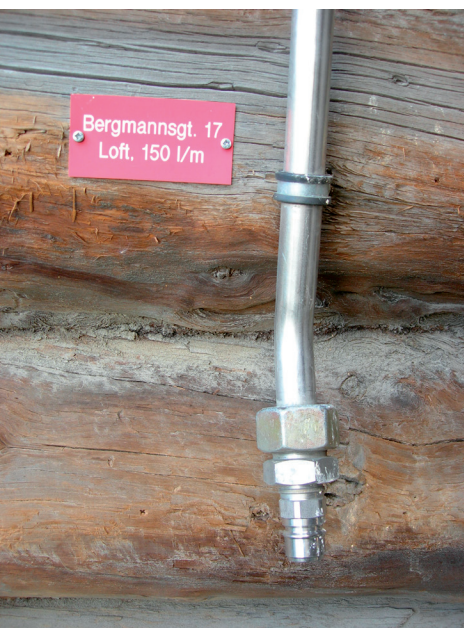
Systémy vysokotlaké vodní mlhy

V literatuře je popsán stabilní hasicí systém technologie vodní mlhy včetně vysokotlaké. Zde je zmíněn z pohledu nezavodněné sítě potrubí sloužící k připojení speciálního požárního vozidla k rozvodu. Instalované potrubí, včetně hlavic, je umístěno uvnitř chráněných budov a v případě požáru je hašení zahájeno po připojení vozidla k přípojce umístěné vně budovy. Místo připojení speciálního požárního vozidla vybaveného vysokotlakým čerpadlem. Nejvhodnější systém pro památkové objekty se sbírkami všech materiálů, vyjma citlivých maleb. Finanční náročnost instalace potrubního rozvodu a hlavic. Vybavenost HZS speciální technikou s vysokotlakým čerpadlem. Použití systémů vysokotlaké vodní mlhy pro ochranu historických objektů nebylo dosud certifikováno.

Obr. 4. Přípojné místo systému vysokotlaké mlhy na historické budově

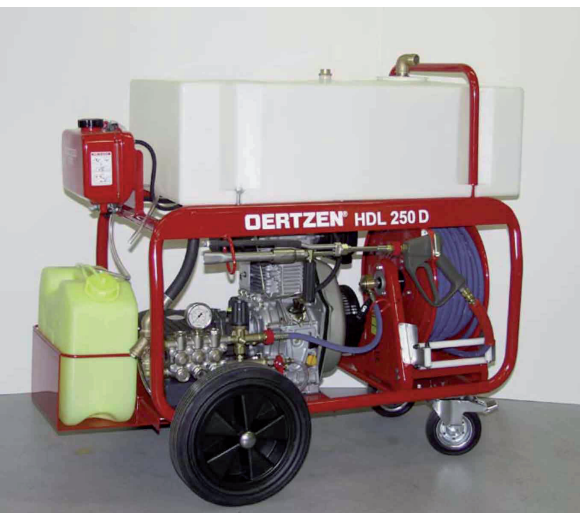
Přenosné hasicí přístroje na bázi vodní mlhy

V současné době byly vyvinuty přenosné hasicí přístroje pracující s vodní mlhou, které jsou schopné v oblasti památkové péče nahradit halonové přístroje. Hasí požáry běžných hořlavín, jako je dřevo a papír, hořlavých kapalin, elektrické spotřebiče, jako jsou počítače a televizory, stejně jako jedlé oleje. Jsou vysoce účinné, ale použití limituje nízká dávka náplně. Tlak o velikosti cca 150 barů vytváří dusíková tlaková patrona umístěná v tlakové nádobě. Jako hasivo je použita demineralizovaná voda, která neznečišťuje životní prostředí a její použití je ze zdravotního hlediska bezpečné. Vzhledem k tomu, že vodní mlha je nevodivá, je možno hasit těmito přístroji i elektrická zařízení pod nízkým napětím.

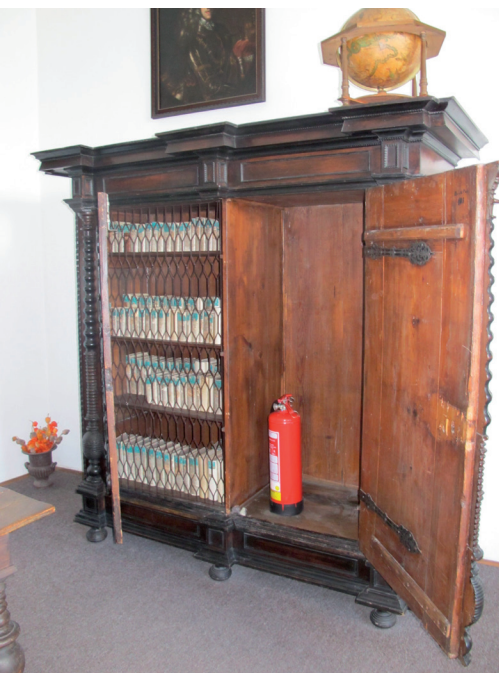
Obr. 6. Umístění ručních hasicích přístrojů v památkových objektech

Výběr vhodného typu přenosného hasicího přístroje a jeho velikosti je závislý na typu prostoru a druhu materiálu, který má být při požáru chráněn. Zaměstnanec je nezbytné seznámit s umístěním přenosných hasicích přístrojů, s jejich použitím a s jejich omezením při hašení různých požárů. V muzeích a památkových objektech je sporné skryté umístění hasicích přístrojů ve skříních tak, aby nebyl narušen interiér místnosti. Při využití této možnosti musí být místo, kde je hasicí přístroj uložen, označeno bezpečnostní tabulkou. V každém případě bude hledání skrytého přenosného hasicího přístroje za podmínek vznikajícího požáru sezonními průvodci nebo i akceschopnými návštěvníky udržovat a komplikovat hasicí zásah. V případě, že byl hasicí přístroj použit k úspěšnému potlačení požáru, je nezbytné o zásahu uvědomit příslušnou hasičskou jednotku a evakuovat prostor. Hasiči musí zkontrolovat, zda byl požár úplně zlikvidován.

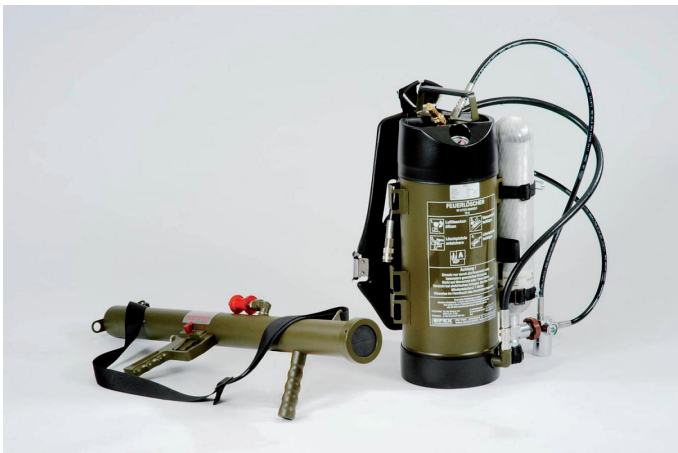
Obr. 7. Ruční proudnice IFEX

Netradiční hasicí zařízení. Používá pouze vodu a stlačený vzduch. IFEX systémy poskytují rychlé požární nasazení, snižují vedlejší škody a mají vysokou efektivitu. K dispozici je v přenosných, mobilních a pevných konfiguracích. Účinný, mobilní systém k potlačení rozvoje požáru před příjezdem HZS. Spotřeba vody je až o 80 % nižší než u vodních systémů. Je vhodný převážně k hašení požárů třídy A a B. Může být kombinovaný s pěnou. Systém je kompaktní, lehký a mobilní, bez čerpadla a motoru. Nevyžaduje stálý přívod vody. Možné použití v prostorech bez zvláště choulostivých sbírkových předmětů. Jedná se novou technologií, přičemž prozatím nebyly provedeny rozsáhlejší testy pro oblast kulturního dědictví. Možné mechanické poškození sbírek v památkových objektech. Limitující je omezené množství hasiva.

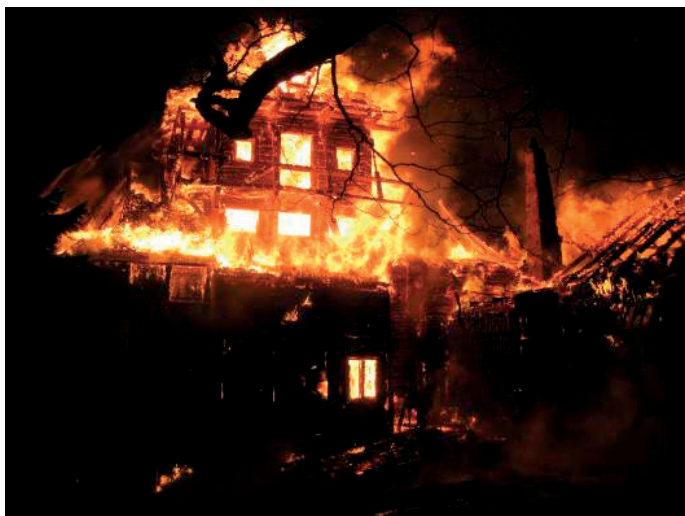
V době příjezdu jednotky HZS ZLK byla požárem zasažena celá roubená nadstavbová část nad hlavní jídelnou, včetně její střechy, střecha nad kuchyní a dřevěné opláštění východní zděné části kuchyně. Vlivem silného jihovýchodního větru se požár rychle šířil po střeše ve směru od Maměnky, jak po samotné krytině tvořené impregnovanými dřevěnými šindeli ve dvou vrstvách, tak i skrytými cestami pod touto krytinou.

Obr. 2 - pohled na hořící objekt ze zadní strany (zdroj: foto HZS ZLK)

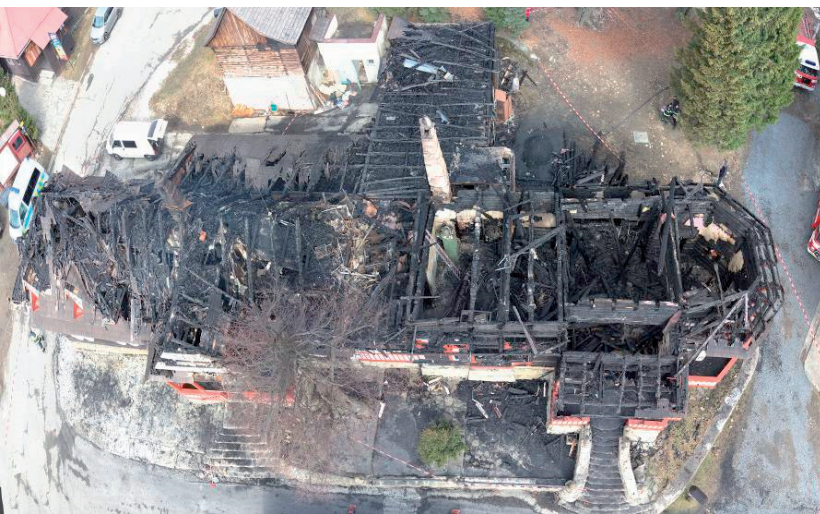
Obr. 3 - Panoramatický snímek na objekt po požáru (zdroj: foto Policie ČR)

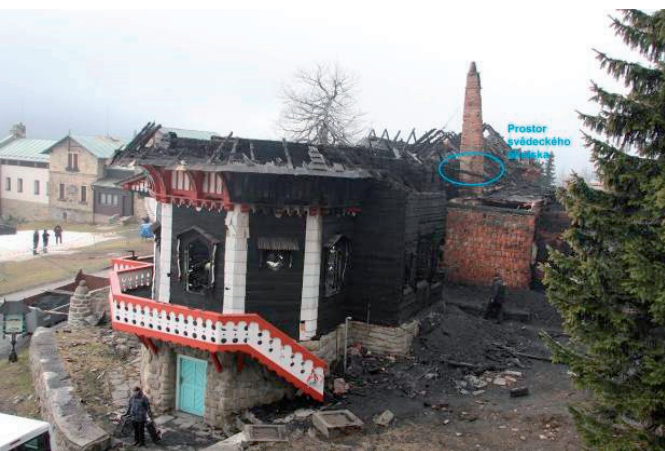
Stěžejní pro další postup vyšetřování bylo stanovení svědeckého, požárního a kriminalistického ohniska. Svědecké ohnisko bylo na základě výpovědi svědků stanoveno do prostoru kolem komínového tělesa. Prostor byl určen jako kružnice o poloměru 1 m kolem komínového tělesa.

Obr. 4 - Pohled z okna oznamovatelů s vyznačením svědeckého ohniska (zdroj: foto HZS ZLK)

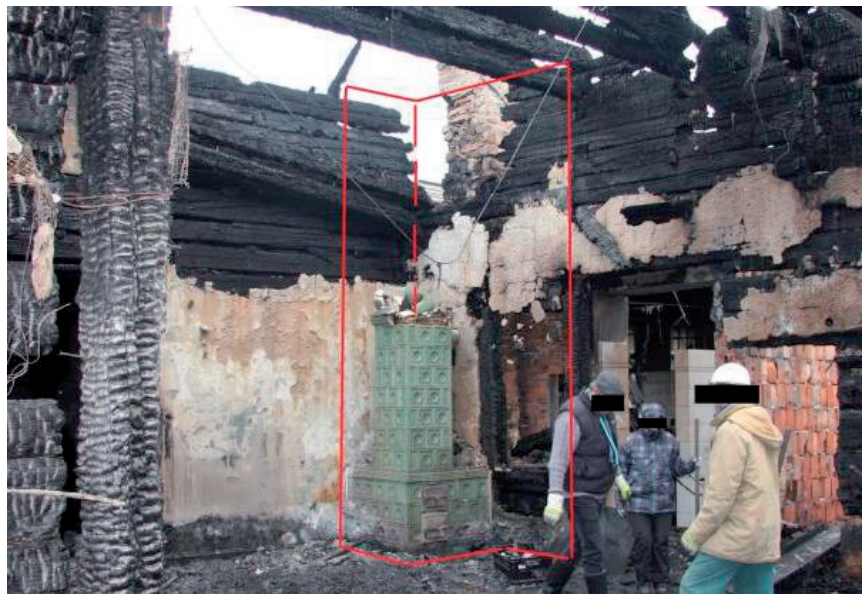
Obr. 5 - Vyznačený prostor kriminalistického ohniska

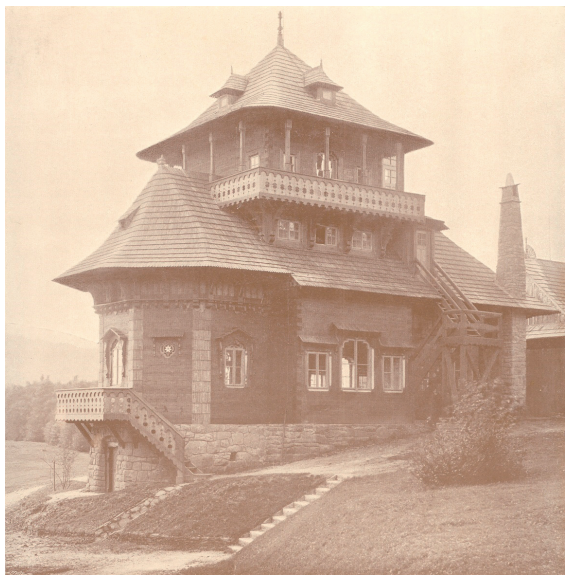
Obr. 7 - Historický snímek Libušina s původním umístěním komínu vně budovy [2]

Při ohledávání vnitřního prostoru objektu byla pozornost zaměřena především na detailní ohledání komínového tělesa, a zejména na místo připojení kachlových kamen kovovým kouřovodem do kovové komínové vložky. Původně byl komín z kamenného zdiva proveden jako venkovní komín což je doloženo dobou fotografií viz. obr. 7. Komínové těleso se venkovní dřevěné stěny nedotýkalo, byla zde odvětraná vzduchová mezera. Přístavbou další části při rekonstrukci objektu v 90. letech minulého století se komín stal vnitřním. V té době došlo k úpravě způsobu vytápění a kachlová kamna plnila spíše funkci dekorativní. Vytápění bylo řešeno el. energií pomocí odporového vodiče a komín nebyl využíván.

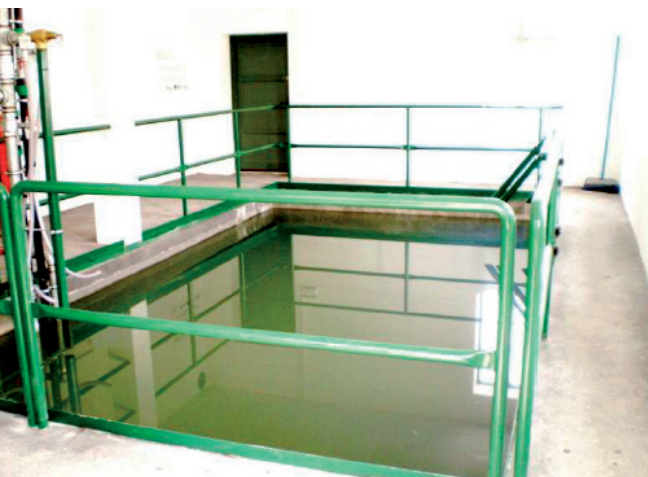
Obr. 2 Požární nádrž na zámku Bečov nad Teplou. (foto: J. Zelinger)

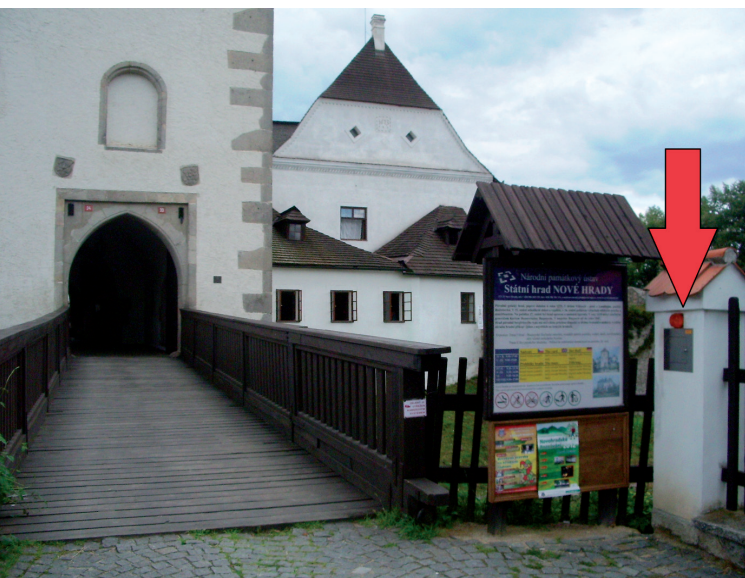
Obr. 3 Příklad aplikace klíčového trezoru požární ochrany (ve sloupku pod šipkou), který je umístěn na hradě Nové Hrady. (foto: Peichlová)

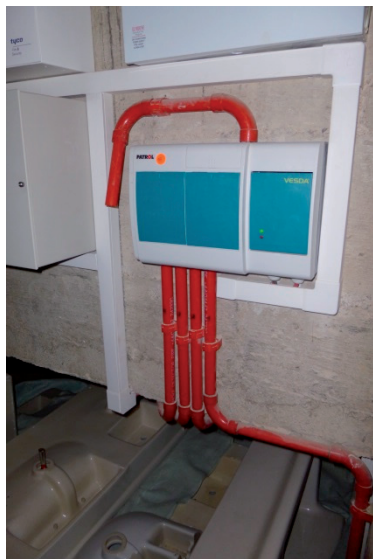
Obr. 6 Vyhodnocovací jednotka nasávacího hlásiče.

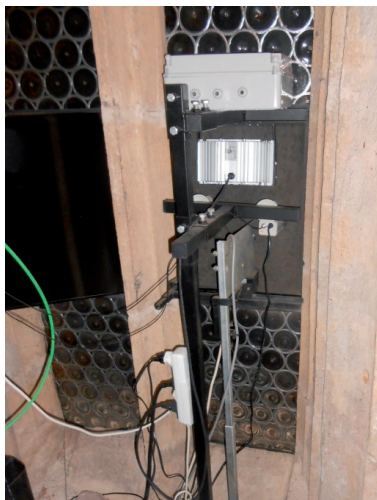
Obr. 7 Společný nosník, držící dvě kamery a IR reflektor.

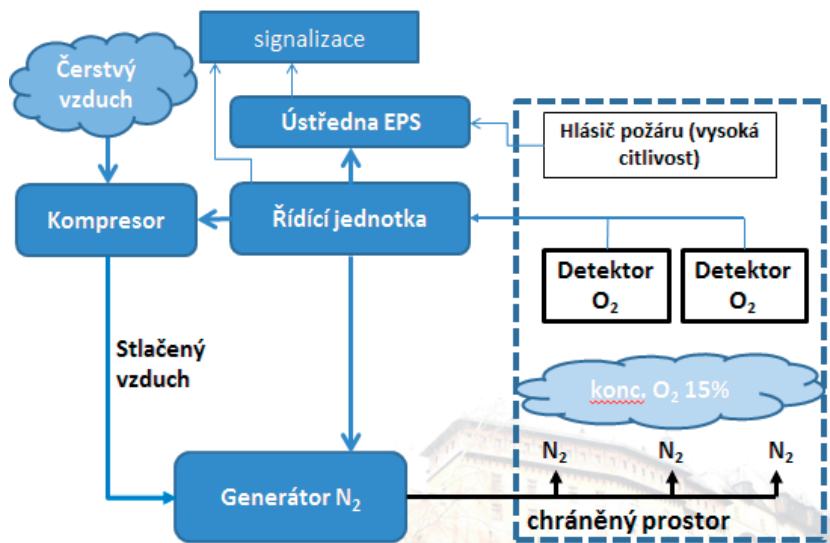
Obr. 9 Schéma uspořádání jednotlivých komponent zařízení zamezujícího iniciaci požáru

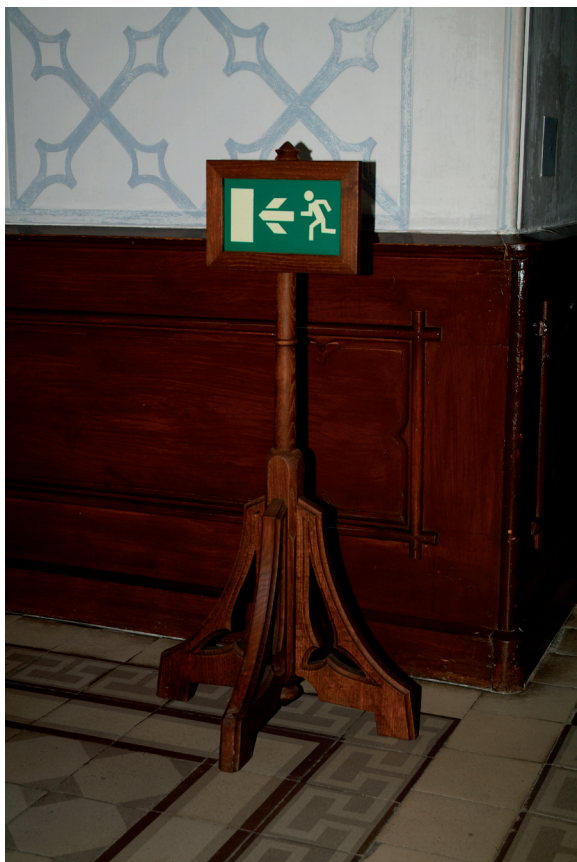
Obr. 1. Samostojná značka únikového východu

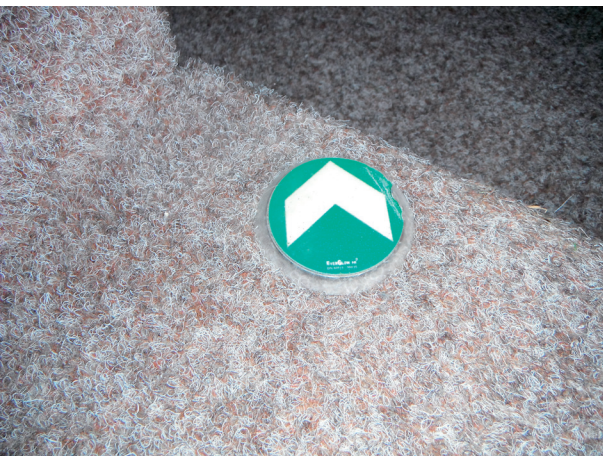
Obr. 2. Značení směru úniku v zátěžovém koberci
