PAMÁTKY ZÁPADNÍCH ČECH

IV – 2014

NÁRODNÍ PAMÁTKOVÝ ÚSTAV
ÚZEMNÍ ODBORNÉ PRACOVISŤE V PLZNI

STUDIE A ZPRÁVY

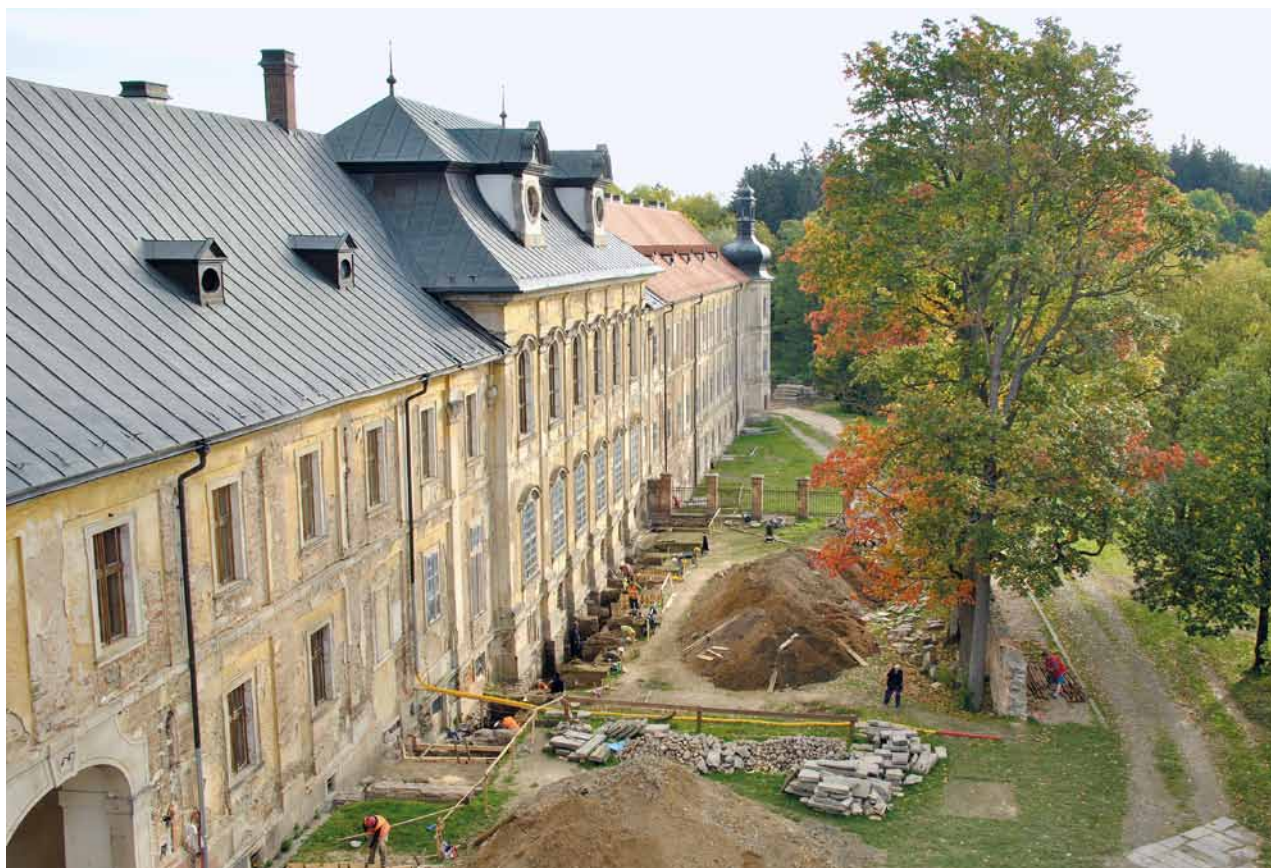
Obr. 1. Teplá (okr. Cheb), klášter, jižní křídlo prelatury a konventu (v pozadí). Pohled od jihozápadu během archeologického výzkumu. (Foto M. Lejsková, 2011)

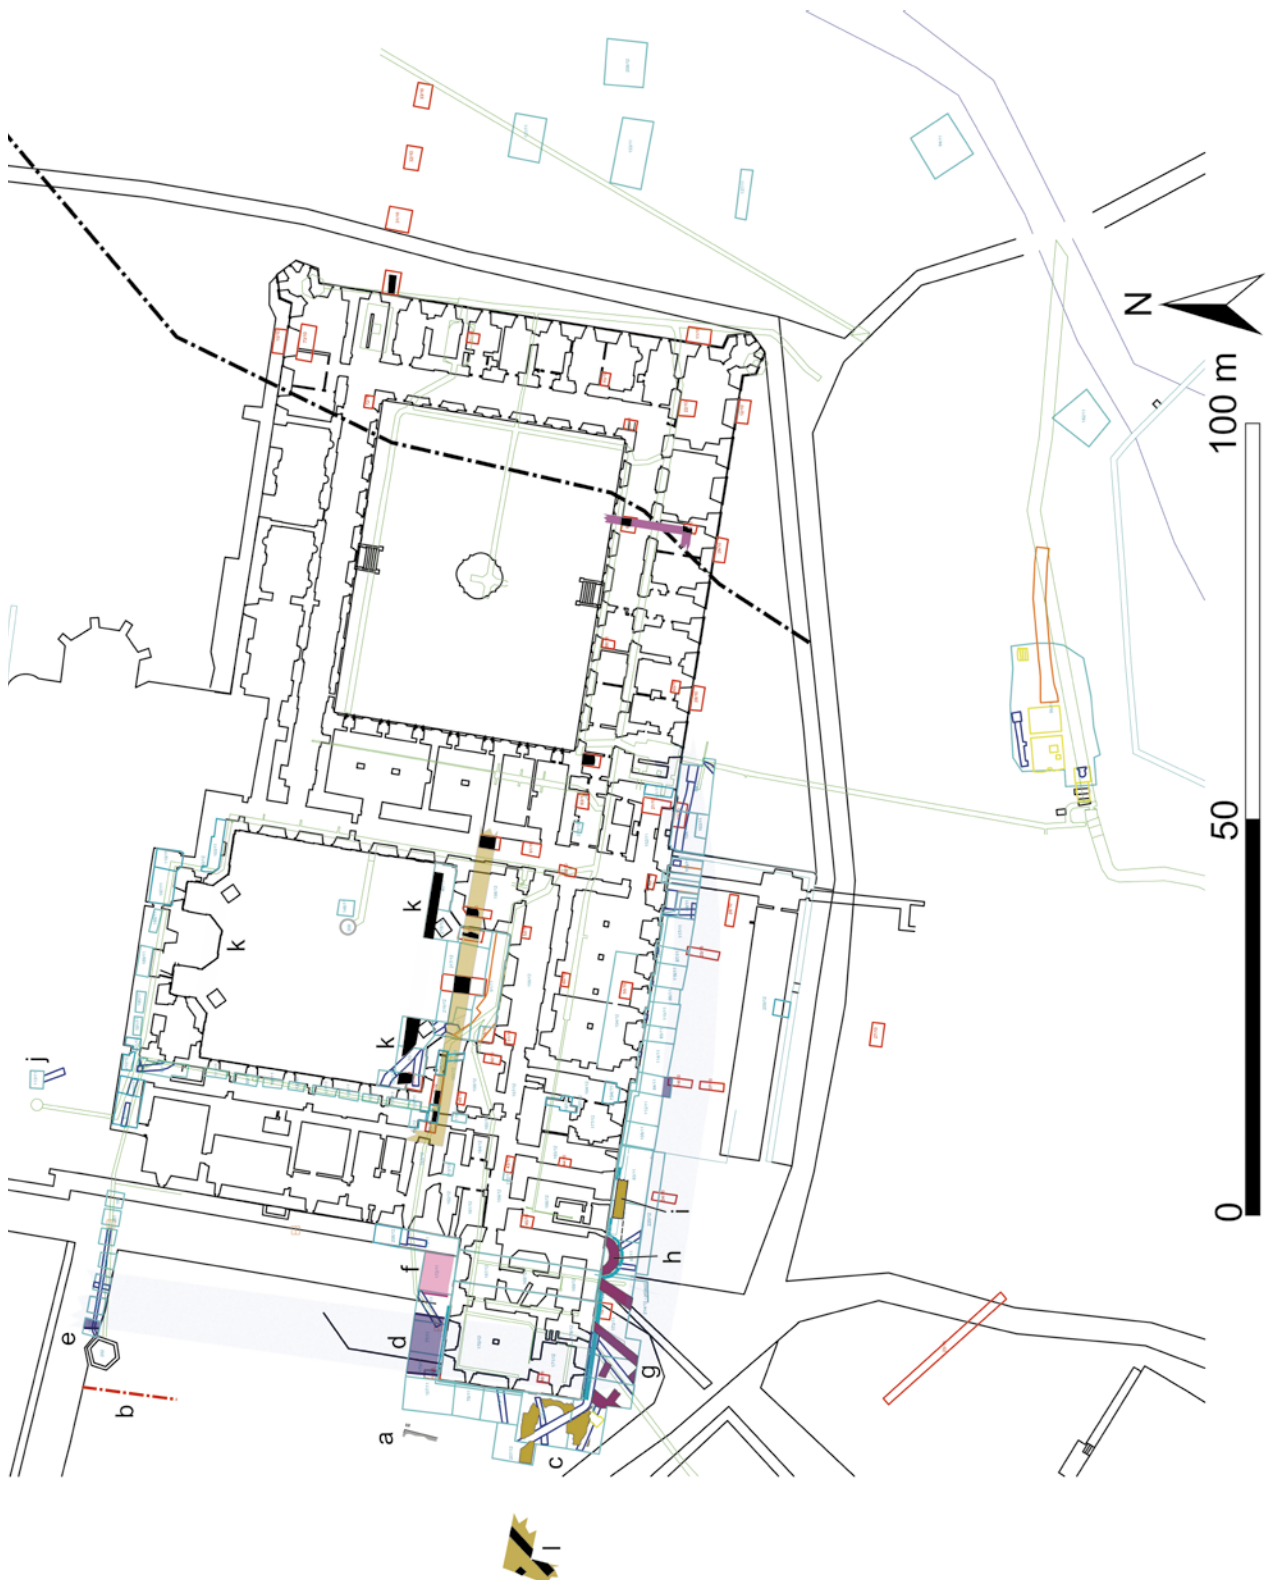
Obr. 2. Teplá, areál kláštera, jižní část. Plán s vyznačením sond první (červený obrys) a druhé (světle modrý obrys) etapy archeologického výzkumu, včetně interpretace některých nálezových situací; a – základy neznámé zděné stavby (dokumentace v roce 1997), b – řez kovářským pracovištěm (dokumentace v roce 1997), c – neznámá sakrální stavba, d – příčný řez příkopem (ověřený průběh tmavě modrá plocha, hypotetický plocha světle modrá), e – vnější hrana příkopu(?), f – suterén středověké dřevohliněné stavby, g – klenutý suterén postmedievální stavby, h – raně barokní nárožní věž, i – středověká(?) zeď, j – fons sacer, k – ověřený (černě) a hypotetický (šedě) průběh nádvorní zdi gotického ambitu, l – podezdívka požárem zaniklé středověké stavby (dokumentace v roce 2010). Světle hnědý rastr – rekonstrukce průběhu traktové zdi jižního křídla středověkého konventu. Tučná čerchovaná čára – předpokládaný průběh stupně mezi nivou a terasou. Zelené tenké čáry – obrysy historických systémů vodovodu a kanalizace. (Zaměření Archetyp-M, s. r. o., doplnil J. Švejnoha, zpracovali K. Nováček a R. Široký, 2014)

Nejcennější a informačně nejpřírodnější situace se nalézaly v těchto částech kanonie (obr. 2): v prostoru kolem jihozápadního nároží a jižně od jihozápadního křídla prelatury (zejména sondy 106/11, 80/11, 81/11 a 173/11), na ploše přiléhající od severu k jihozápadnímu křídlu prelatury (sondy 175/11, 77/11, 76/11, 172/11 a 75/11) a v jižní části dvora prelatury – bývalého rajského dvora (sondy 90/11, 93/11, 215–218/12). Mimo právě uvedená místa měla výrazná archeologická zjištění spíše jen bodový charakter (část sondy 104/11 před jižním průčelím konventu, posvátný pramen v lodi kostela, jámka v jižním křídle prelatury a jinde).

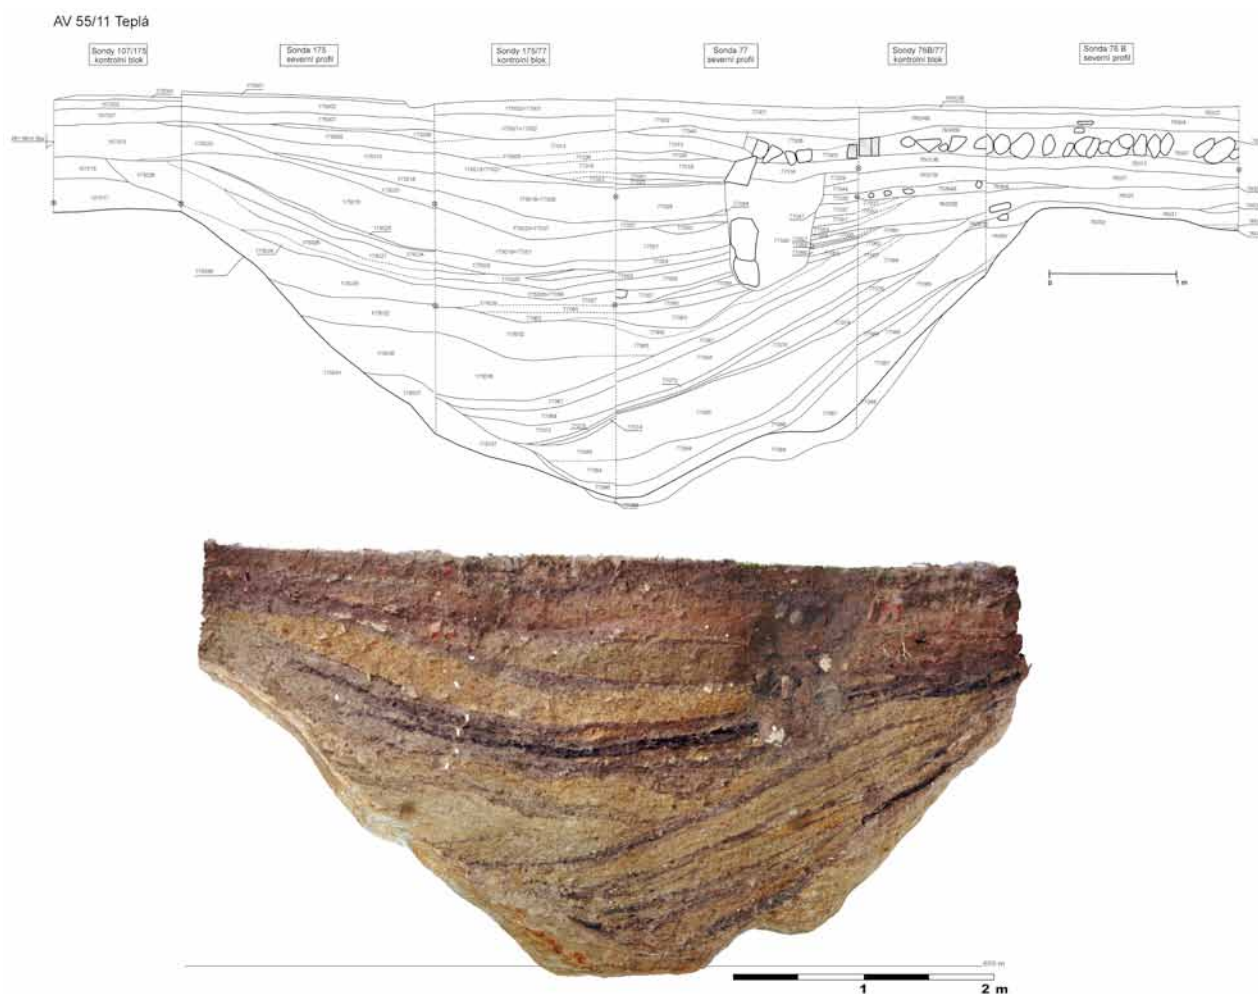
Obr. 5. Teplá, areál kláštera. Západní rameno příkopu, součást opevnění středověkého vnitřního konventu. Složený kreslený profil a fotogram. (Zpracovali J. Švejnoha, L. Starková a K. Nováček, 2014)

Přibližně uprostřed jihozápadního křídla prelatury se středověký příkop zalamoval v pravém úhlu k severu; vlastní roh fortifikace však vzal za své při stavbě suterénů raně barokních budov. Západní rameno příkopu bylo odkryto v celé své šířce a ve velmi dobrém stavu dochování sondami 175, 77 a 76/11 (na obr. 2 místo označené *d*). Příkop měl výrazný profil typu *V* se stěnami ve sklonu pod úhlem 45°, zaoblené dno a nenesl stopy žádných úprav (obr. 5). Šířka příkopu činila 7,4 m. Původní hloubku bylo možné stanovit na 2,6 m. Na vnitřní straně příkop zřejmě nebyl opatřen žádnou fortifikací. Nebyly zjištěny ani indicie palisády, vyplétaného plotu či podobné jiné lehké konstrukce.

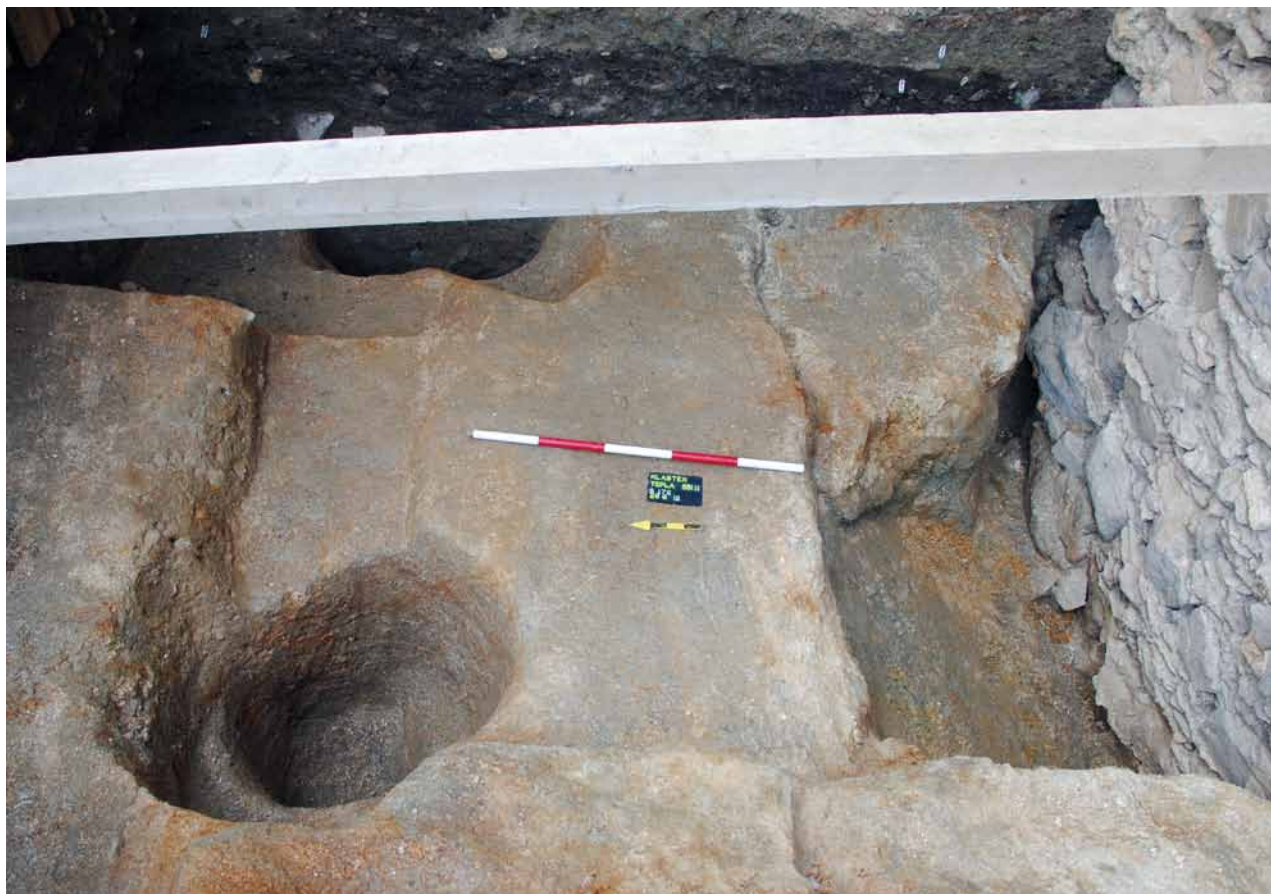
Obr. 6. Teplá, areál kláštera, sonda 172/11. Nároží dřevohliněné zahloubené stavby se sloupovou konstrukcí. (Foto M. Lejsková, 2012)

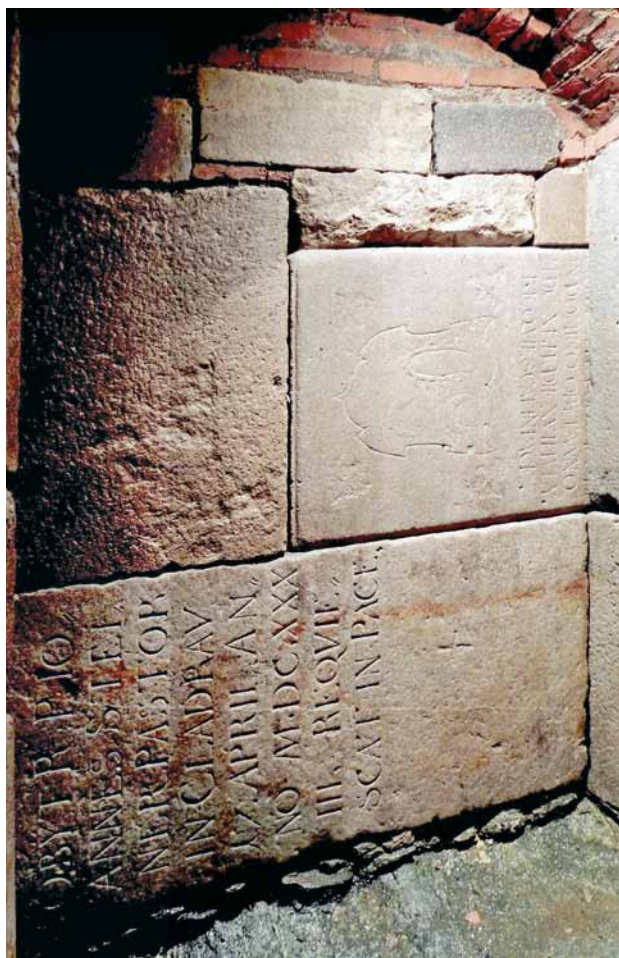
Obr. 7. Teplá, klášter, budova jižního křídla. Odpadní jímka (sonda 197/12). Západní stěna s druhotně použitými náhrobníky. (Foto K. Nováček, 2012)

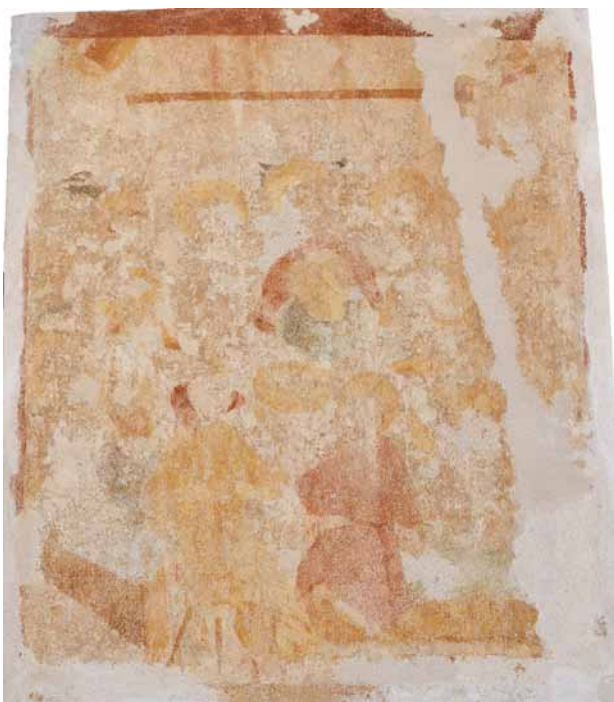
Obr. 4. Anonym: *Poslední večeře Páně*. Transfer nástěnné malby, rozměry 129,5 × 110 cm, inv. č. PY 1492. Národní památkový ústav, státní hrad Švihov. (Foto V. Haragová, 2012)

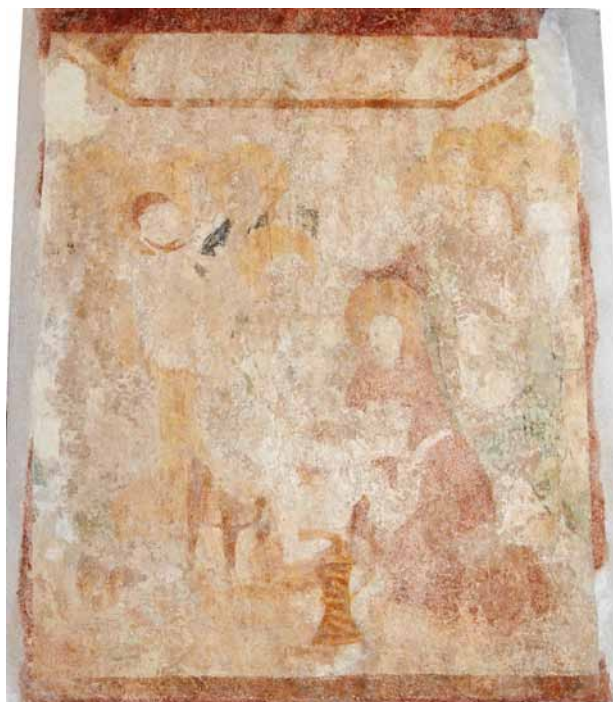
Následující výjev znázorňuje *Umývání nohou učedníkům* (obr. 5).¹⁵ Svou návazností na předchozí scénu potvrzuje její význam. Během Poslední večeře, která se měla podle tradice odehrávat v domě, kde se našel Davidův hrob, vstal Kristus od stolu a začal shromážděným učedníkům omývat nohy. Na doupovském obrazu vidíme v popředí interiéru, jenž je vyjádřen pouze schematicky, klečícího

Obr. 5. Anonym: *Umývání nohou učedníkům*. Transfer nástěnné malby, rozměry 129,5 × 110 cm, inv. č. PY 1493. Národní památkový ústav, státní hrad Švihov. (Foto V. Haragová, 2012)

Krista, zachyceného z profilu a oděného v charakteristický červený plášť, přepásaný plátnem. Kristus se sklání nad umyvadlem, v němž má postava sedící před Kristem ponořené nohy. Mezi těmito dvěma ústředními figurami stojí na zemi jedna vyšší nádoba, patrně pro uchovávání čisté vody. Kristově počínání přihlíží deset mužských postav s kruhovými svatozářemi, rozdělených na dvě skupinky. Jde o mytí nohou snad sv. Petrovi, jenž se tomu velmi bránil.

15 Inv. č. PY 1493, rozměry 129,5 × 110 cm. – Jiná pozdně gotická nástěnná malba *Umývání nohou učedníkům* se dochovala v kapli sv. Apolonie v chrámu sv. Barbory v Kutné Hoře (viz např. MUDRA, A.: *Ecce panis angelorum*, s. 101–102). Přes mnohé podobnosti je patrné, že význam kutnohorských maleb, které nejsou součástí narativního cyklu, nelze přímo srovnávat s doupovským Pašijovým cyklem.

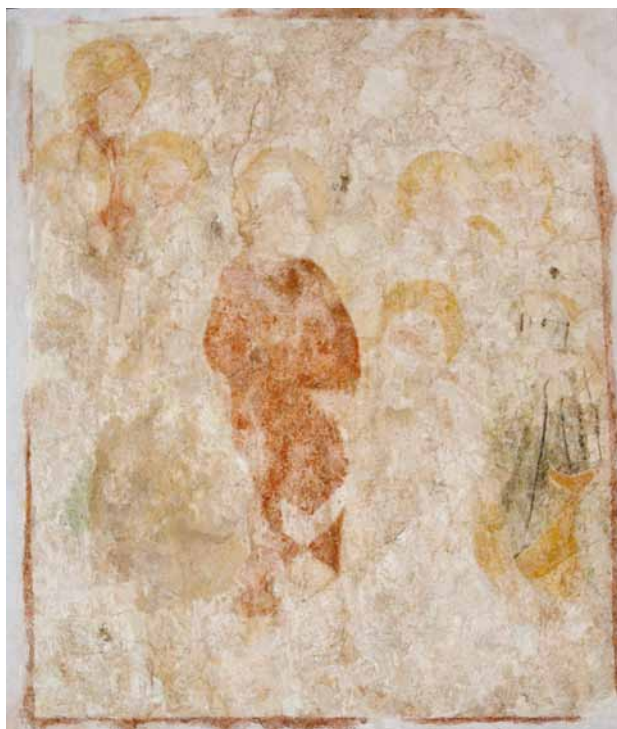
Obr. 6. Anonym: Přijímání učedníků. Transfer nástěnné malby, rozměry 129,5 x 110 cm, inv. č. PY 1494. Národní památkový ústav, státní hrad Švihov. (Foto V. Haragová, 2012)

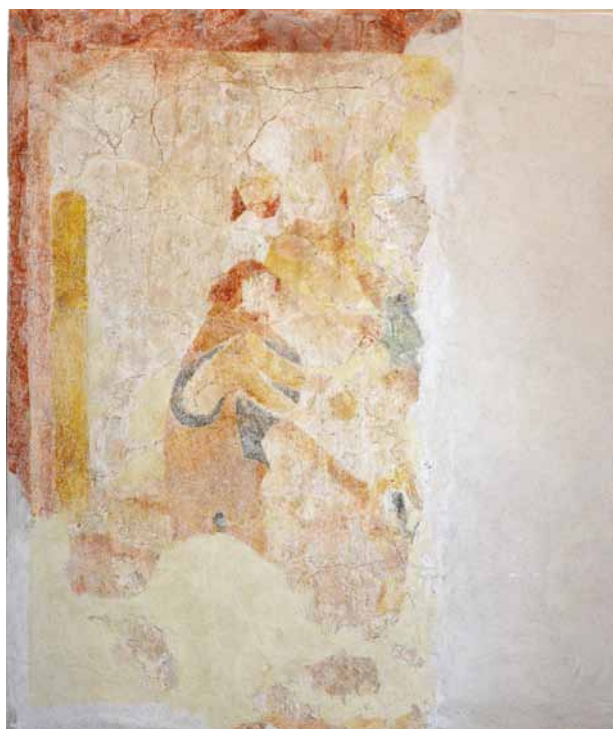
Obr. 7. Anonym: Zatčení Krista. Transfer nástěnné malby, rozměry 130 x 110 cm, inv. č. PY 1495. Národní památkový ústav, státní hrad Švihov. (Foto V. Haragová, 2012)

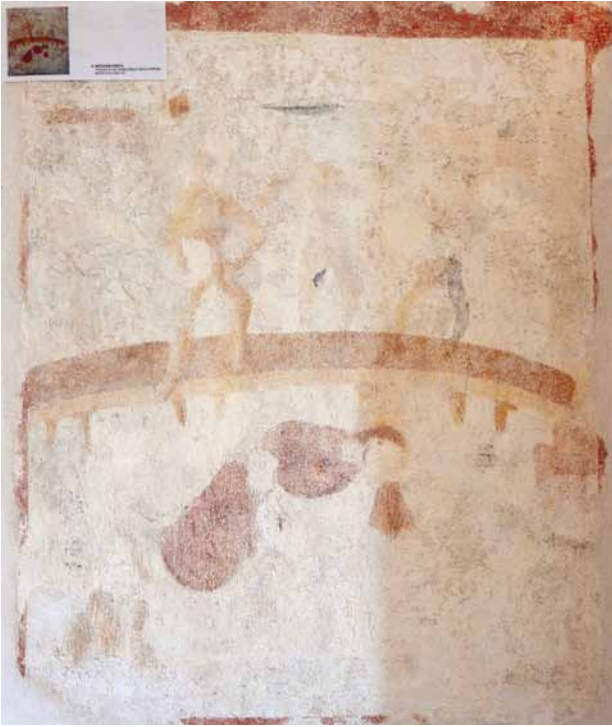
V předposlední scéně v horní řadě jde o *Posmívání se Kristu* (obr. 8).¹⁹ Dole v popředí obrazu je Kristus, jak leží na zemi, oděný do červeného pláště a spodního bílého roucha. Hlavu, opírající se o levou ruku, zdobí svatozář. Nad Kristem stojí na jednoduché, do segmentu prohnuté lavici tři biřicové. Jejich postavy, byť už špatně čitelné, se vyznačují karikovanými postoji a gesty. Podle fragmentů červené linky v pozadí, naznačující strop, tušíme, že se scéna odehrává v interiéru.

Obr. 8. Anonym: Posmívání se Kristu. Transfer nástěnné malby, rozměry 130 × 110 cm, inv. č. PY 1496. Národní památkový ústav, státní hrad Švihov. (Foto V. Haragová, 2012)

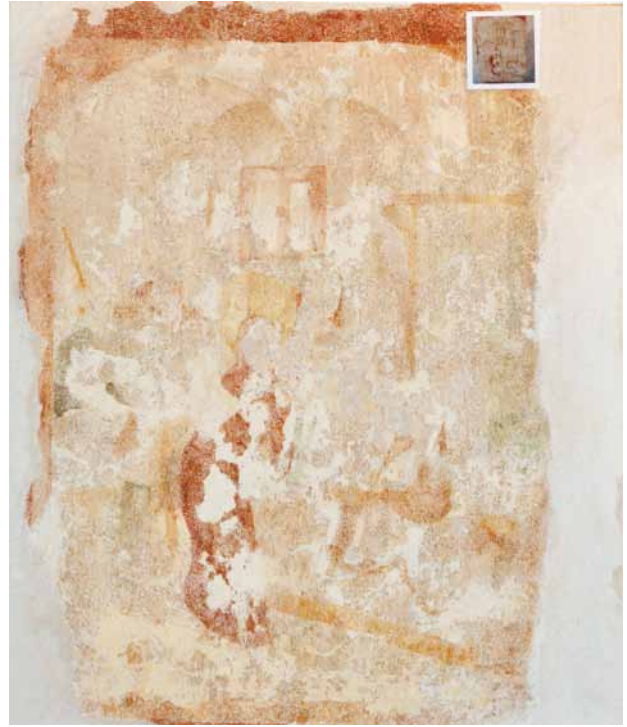
Horní řadu Pašijového cyklu uzavírá scéna *Kristus před Pilátem* (obr. 9).²⁰ K Pilátovi byl Kristus přiveden brzy ráno za početného doprovodu vojáků a Židů. Děj se odehrává nejspíš v interiéru (nebo na nádvoří paláce), jak lze soudit podle klenby a trojdielného okna v pozadí obrazu. Uprostřed stojí v tříčtvrtečním natočení za pravým ramenem Kristus v dlouhém červeném rouchu. Hlavu s delšími vlasy a svatozáří obrací směrem k Pilátovi, jehož figura se nedochovala. Podle jen malých zbytků malby lze vytušit, že Pilát seděl na sedadle postaveném na vyvýšeném stupni. Za Kristovými zády postávají dva biřicové.

Obr. 9. Anonym: Kristus před Pilátem. Transfer nástěnné malby, rozměry 130 × 110 cm, inv. č. PY 1497. Národní památkový ústav, státní hrad Švihov. (Foto V. Haragová, 2012)

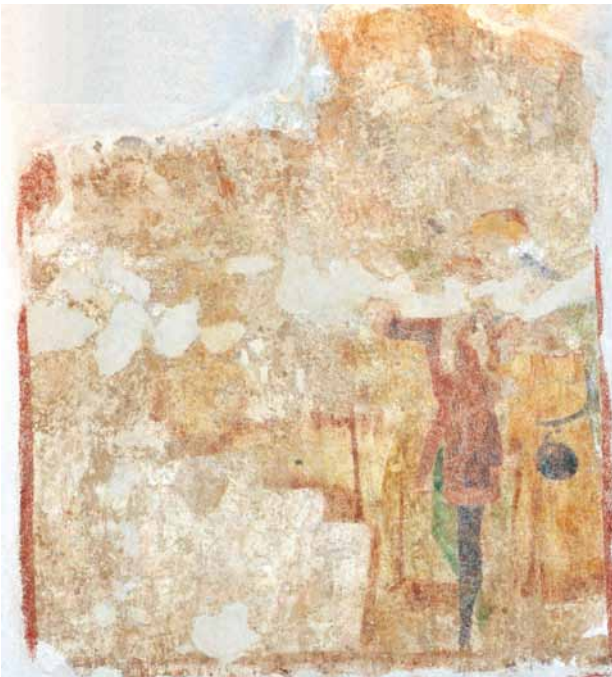
Obr. 10. Anonym: Ecce homo. Transfer nástěnné malby, rozměry 130 × 110 cm, inv. č. PY 1502. Národní památkový ústav, státní hrad Švihov. (Foto V. Haragová, 2012)

Pátý výjev zleva ve středním pásu nástěnných maleb se inspiroval textem Janova evangelia (J 19, 13). Jde o námět *Ecce homo* (obr. 10).²⁶ Nedochovala se sice levá horní část obrazu, kde stála nepochybně nejdůležitější postava, tedy Kristus s odznaky své královské důstojnosti, jak je dostal od vojáků, ale jinak je uvedená identifikace spolehlivá.²⁷ Obraz znázorňuje dvě postavy. Jedna z nich, oblečená do černo zelených úzkých nohavic a červeného delšího kabátce se zdobnou kapsičkou zavěšenou v pase, mluví s druhou postavou; ta má na sobě dlouhý svrchní šat žluté barvy, opatřený rovněž na levém boku kapsičkou, a na hlavě červenožlutý klobouk s ozdobným přehybem vpředu. Kromě vzájemné blízkosti obou figur naznačují jejich konverzaci pohyby rukou, přičemž levá ruka první postavy ukazuje na místo, kde byl namalován Kristus.

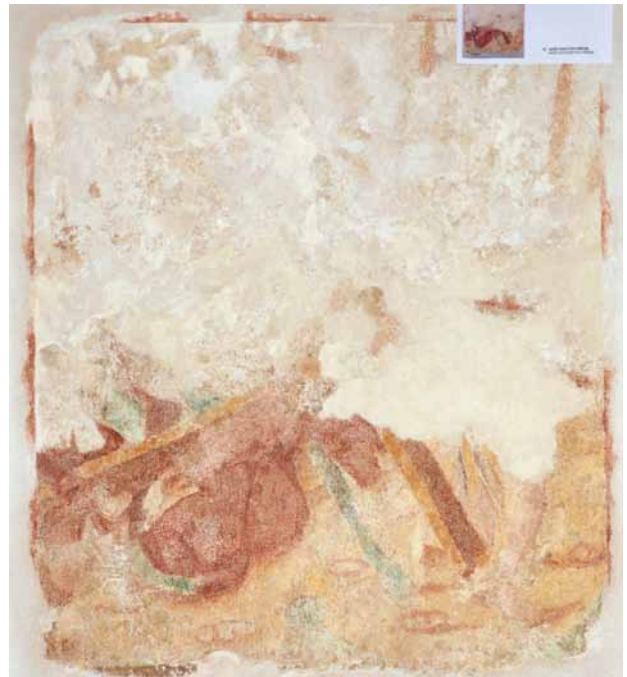
Obr. 11. Anonym: Klesnutí Krista pod křížem. Transfer nástěnné malby, rozměry 130 × 110 cm, inv. č. PY 1504. Národní památkový ústav, státní hrad Švihov. (Foto V. Haragová, 2012)

Další scéna uvádí *Klesnutí Krista pod křížem* (obr. 11). Dochovala se z ní pouze její spodní polovina.²⁸ Lze předpokládat, že Kristus byl při nesení kříže doprovázen svými blízkými i nepřáteli, což bývalo takto zobrazováno už ve vrcholně gotické době. Vlevo na obraze klečí Kristus v červeném plášti. Nesený kříž si opírá o zem. Vpředu vidíme u jednoho konce příčného břevna kříže nohy, které patří bezpochyby bičici; opodál jsou stopy, jimiž malíř podrobně zmapoval směr jeho chůze. Při levém okraji výjevu předpokládáme podle fragmentů drapérií přítomnost Kristových příznivců. Mezi nimi zpravidla nechyběla

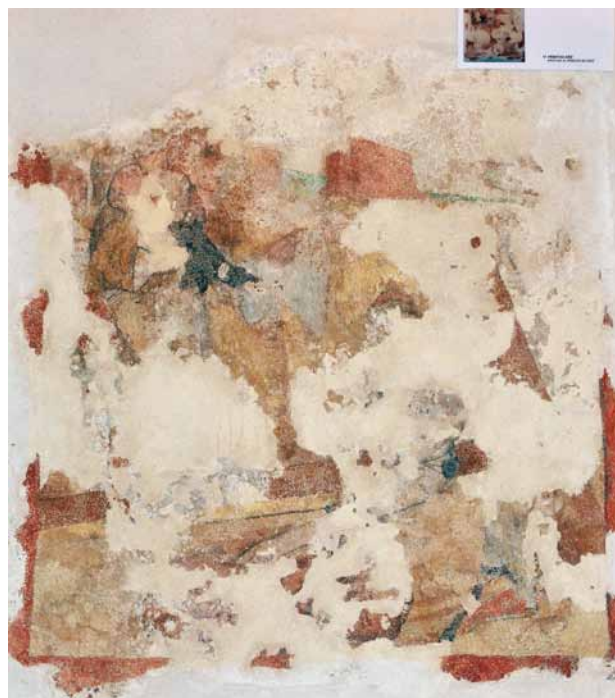
Obr. 13. Anonym: Přibíjení Krista na kříž. Transfer nástěnné malby, rozměry 130 × 110 cm, inv. č. PY 1505. Národní památkový ústav, státní hrad Švihov. (Foto V. Haragová, 2012)

Spodní řada pašijového cyklu začínala vlevo výjevem *Přibíjení Krista na kříž* (obr. 13),³⁰ jenž nemá oporu v kanonických evangeliích, ale ve středověké mystické literatuře.³¹ Scéna je situována do otevřené krajiny a rozdělena

křížem typu *tau* na dvě části. Ve spodní části v pravém rohu klečí zbrojnoš s palicí, jak přibíjí Kristovi levou ruku ke kříži. I přes velké poškození střední části malby lze rozpoznat podle trnové koruny a kruhové svatozáře Kristovu hlavu. Poměrně vzácným prvkem je mužská postava trůnící na vyvýšeném místě ve třetím plánu obrazu. Má černé šaty s prostříhanými rukávy, žlutý svrchní plášť a obdobný klobouk, s jakým jsme se již setkali ve scéně *Ecce homo*. Dochovaná část hlavy tohoto muže vyniká precizním a jemným zpracováním: zřetelně rozeznáváme vysoké čelo zvedající se nad výraznými nadočnicovými oblouky, malý, na konci se rozšiřující nos a drobné, pevně sevřené rty. Tvář lemovaná světlými vlnitými vlasy se upírá ke Kristu.

30 Inv. č. PY 1505, rozměry 130 × 110 cm.

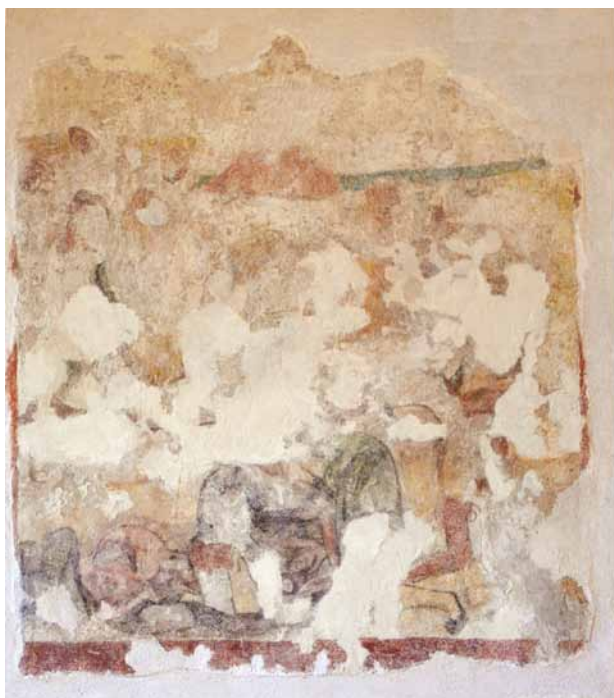
Obr. 14. Anonym: *Vojáci se přou o Kristův šat*. Transfer nástěnné malby, rozměry 130 × 110 cm, inv. č. PY 1506. Národní památkový ústav, státní hrad Švihov. (Foto V. Haragová, 2012)

Scéna *Vojáci se přou o Kristův šat* (obr. 14),³² zmiňovaná ve všech evangeliích, je nejpodrobněji vylíčena v evangeliu podle Jana (*J 19, 23–24*). Jakmile biřici svlékli Krista z jeho šatů, začali si je rozdělovat. Spodní, bezešvý oděv vyvolal mezi nimi při, kterou se rozhodli řešit losem. Na doupovském obrazu vidíme vpředu na zemi dva biřice, mezi nimiž došlo ke sporu. Jeden z nich, ve svrchním zeleném oděvu, žlutých přiléhavých nohavicích a s černými botami, je zachycen v momentě převahy nad svým druhem, jenž má na sobě úzké dvoubarevné nohavice a šedý svršek. Ve druhém plánu strhává na sebe pozornost svou barevností tmavě červený Kristův šat, který si již předtím biřici rozdělili podle švů. Při levém okraji v dalším plánu se dochovala hlava patrně třetího a posledního vojáka. Výjev je opět umístěn do otevřené krajiny s vyšším horizontem, na kterém se rýsuje červeně zbarvená skaliska.

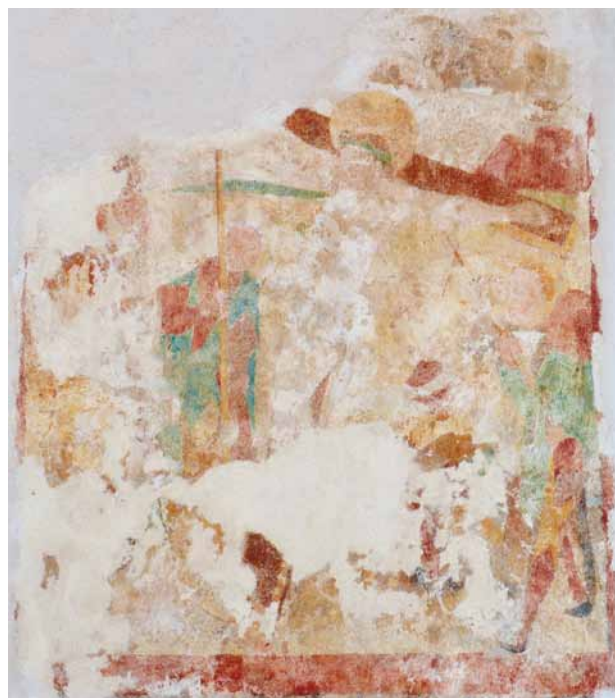
Vzácným motivem v pozdně gotickém malířství je *Vztyčování kříže pomocí provazů* (obr. 15).³³ Uprostřed scény, znovu zasazené do volné krajiny, je Kristus přibit na kříži typu *tau*. I přes velké poškození malby právě v její

Obr. 15. Anonym: *Vztyčování kříže pomocí provazů*. Transfer nástěnné malby, rozměry 129,5 × 110 cm, inv. č. PY 1507. Národní památkový ústav, státní hrad Švihov. (Foto V. Haragová, 2012)

střední části lze na Kristově hlavě rozpoznat trnovou korunu, hnědé vlasy a kruhovou svatozář. Nahé tělo s pokrčenými koleny je zahaleno pouze bederní rouškou. Pod Kristovou pravici stojí zbrojnoš v červeném spodním šatu a zeleném plášti. V rukou zvednutých před hrudí svírá pevně tyč směřující k jednomu konci příčného břevna kříže. Jeho protějšek tvoří dva muži táhnoucí za provazy. Jejich pohyb je znázorněn nejen přenesením váhy z jedné nohy na druhou, ale rovněž v lokti pokrčenými a k pasu přitáženými rukama se svaly napnutými pod tíhou kříže.

33 Inv. č. PY 1507, rozměry 129,5 × 110 cm. Podobný výjev se nalézá na příklad ve františkánském kostele Neposkvrněného Početí Panny Marie na Bělidlech v Olomouci. V tomto případě jde o zobrazení jednoho ze sedmi vylití Kristovy krve, které jsou spolu se sedmi radostmi Panny Marie zobrazeny nad jejím korunováním. ČERNÝ, P.: *Růžencová Madona*, s. 410.

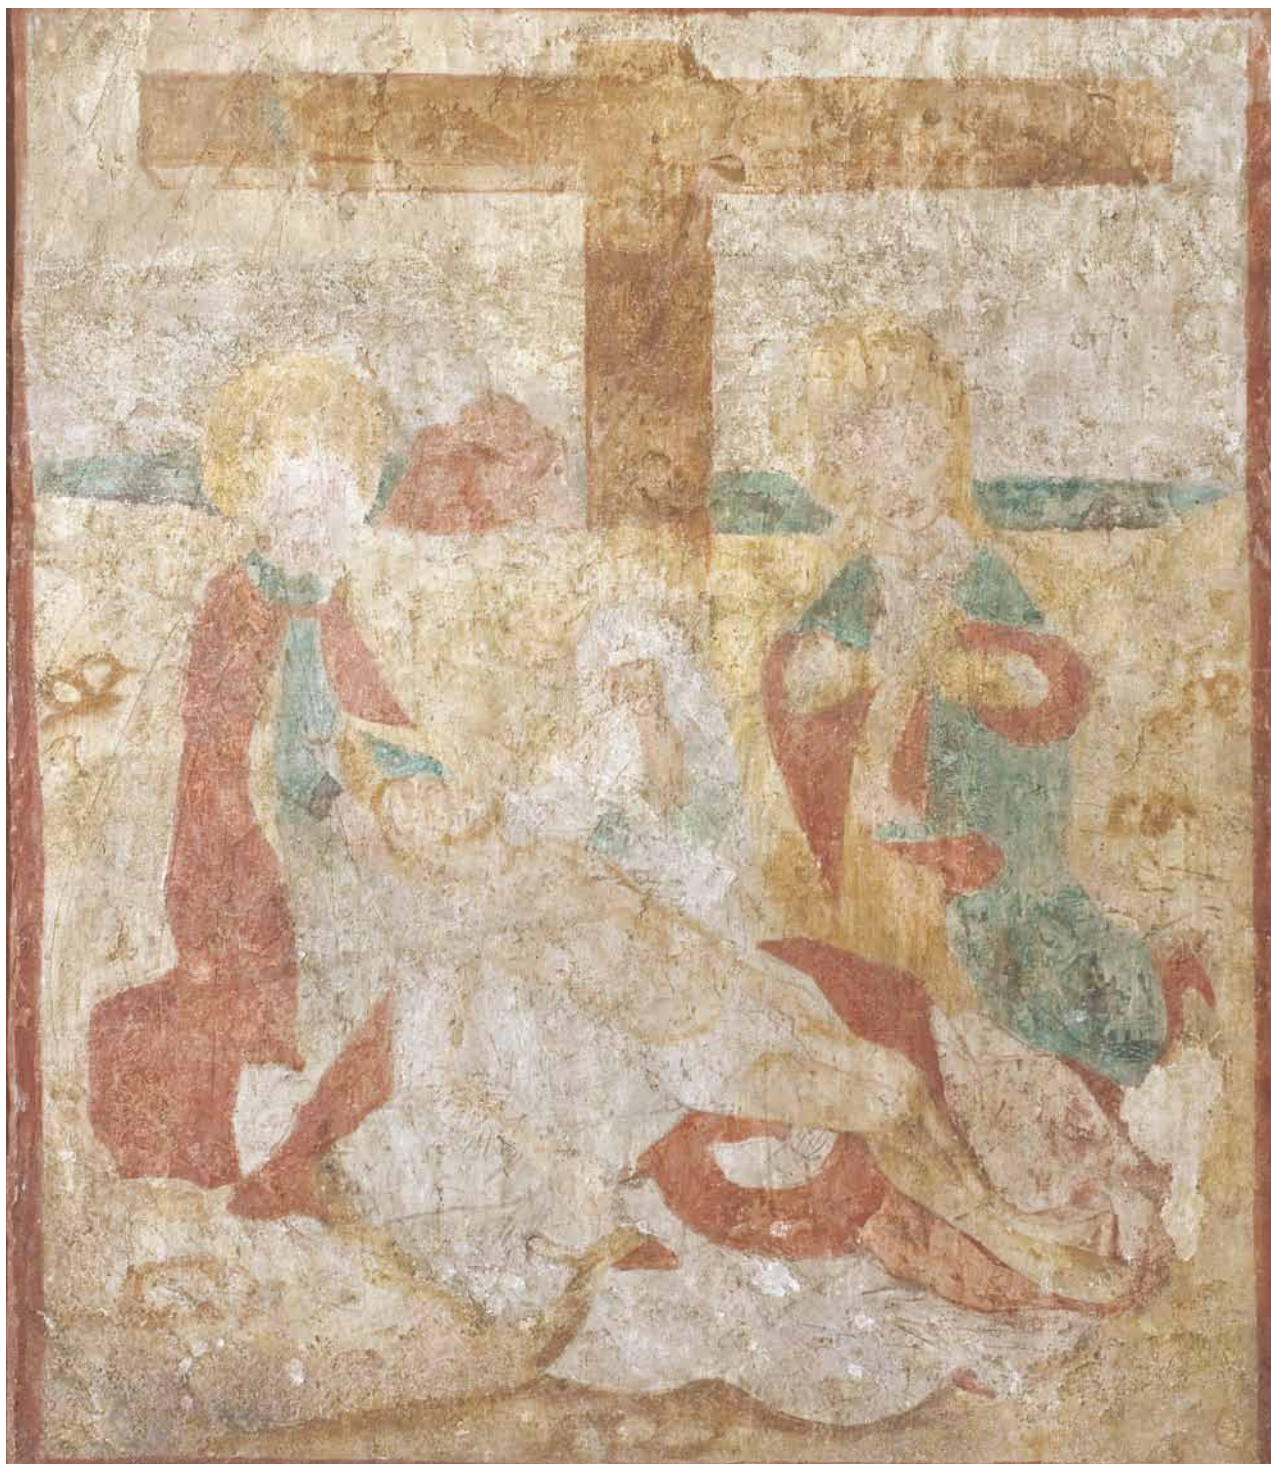
Jakmile byl Kristus sejmut z kříže, začalo jeho *Oplakávání* (obr. 16).³⁴ Kompozice tohoto výjevu je vepsána do rovnoramenného trojúhelníku. Uprostřed pod křížem typu *tau* sedí Panna Marie. Na jejím klíně spočívá mrtvé Kristovo tělo. Ústřední dvojice je doplněna dvěma ženami po stranách. V dálce je nízký horizont, kde nechybí solitérní červené skalisko. Horizontálně položené Ježíšovo tělo je zahaleno pouze bederní rouškou. Jeho hlava, pozvednutá ženou po Mariině pravici, už nemá trnovou korunu.

Obr. 16. Anonym: Oplakávání Krista. Transfer nástěnné malby, rozměry 127 × 108 cm, inv. č. PY 905. Národní památkový ústav, státní hrad Švihov. (Foto R. Koderá, 2014)

Rouška světlé barvy na hlavě Panny Marie splývá na ramena, kde na ni navazuje šat světlé barvy. Ten je rozprostřen na zemi a společně s červeným Mariiným pláštěm vytváří barevné pozadí pro zdůraznění Kristova těla a jeho oběti. Barevné odstíny červené, zelené a žluté, které malíř zvolil pro oblečení obou žen, spolu velmi dobře korespondují.

34 Inv. č. PY 905, rozměry 127 × 108 cm.

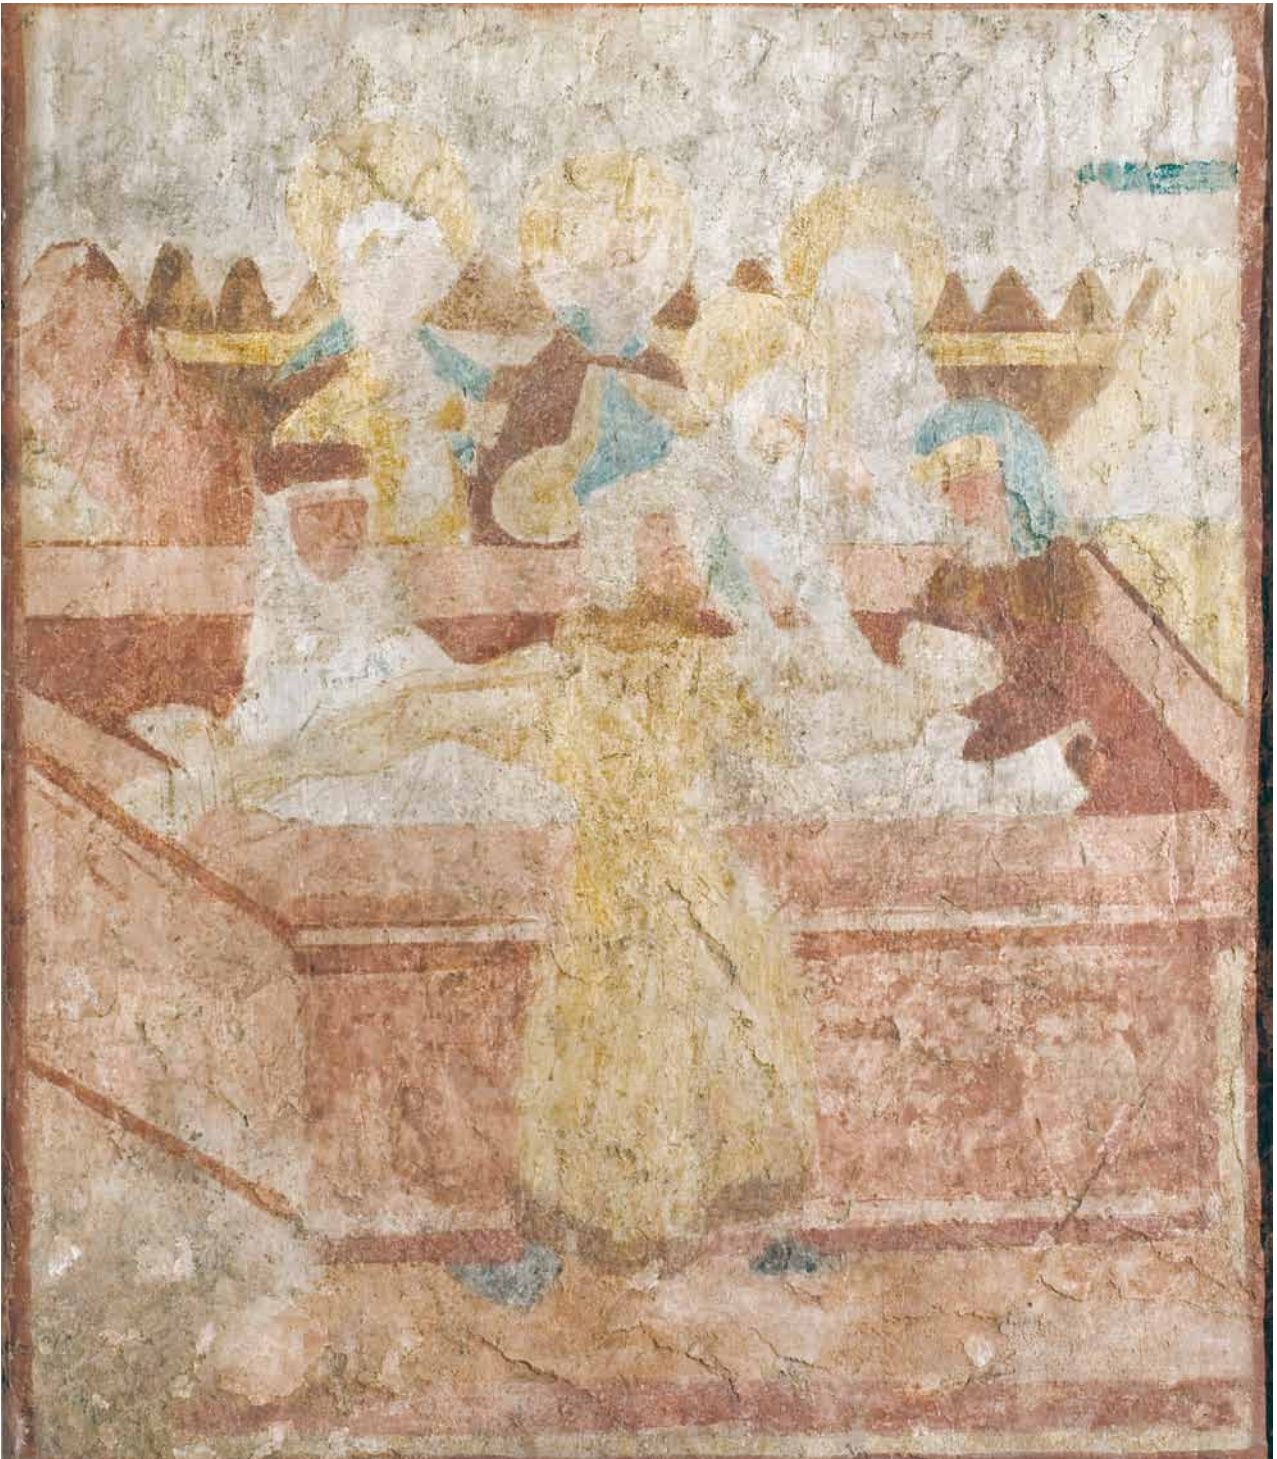
Po přenesení Kristova těla začala Panna Marie a Kristovi následovníci připravovat pohřeb. Výjev *Ukládání do hrobu* (obr. 17),³⁵ znázorněný v otevřené krajině s opakujícími se pahorky na obzoru, je s odkazem na evangelia umístěn

Obr. 17. Anonym: Ukládání Krista do hrobu. Transfer nástěnné malby, rozměry 127 × 108 cm, inv. č. PY 903. Národní památkový ústav, státní hrad Švihov. (Foto R. Kodera, 2014)

mezi dvě skaliska. Samotný hrob na způsob rozměrné tumbky, podané malířem bez náležitého využití perspektivy, je obklopen sedmi postavami. Kristovo tělo, zahalené pouze bederní rouškou a podložené bílým plátnem od Josefa z Arimatie, je za asistence čtyř osob opatrně kladeno do hrobu. V popředí stojí před hrobem Nikodém, otočený vůči divákovi zády, který snad držel v ruce nádobu se směsí myrhy a aloe určenou na pomazání těla. Má dlouhý žlutý plášť s mohutnějším límcem a zdobným spodním lemem.

Jeho hlavu obrácenou k pravému rameni, jež je tak zachycena z profilu, zdobí husté vousy a výrazná (špičatá) pokrývka. Kristu nejbližší jsou tři postavy stojící přímo uvnitř tumbky. Polopostava v tříčtvrtečním natočení u Kristovy hlavy má tmavý šat s dlouhými rukávy. Mírně skloněnou hlavou halí rouška s dekorativní, původně patrně zlatavou páskou.

Prostřední figura, patřící Panně Marii, se dochovala nejméně; čitelné je pouze naklonění hlavy k levému rameni a na něm část bílé roušky kryjící Mariinu hlavu. Poslední, opět ženská postava podpírá Kristovy nohy; jde patrně o Máří Magdalénu. Ve třetím plánu jsou za hrobem zobrazeny v jedné řadě vedle sebe tři figury. Po stranách se podle fragmentů roušek na hlavách jedná s jistotou o ženy, nejspíš o Marii Kleofášovu a dále, podle Markova evangelia (Mk 15, 47), o Marii Josefovou. Prostřední figuru v zeleném spodním šatu a červeném pláští se žlutým rubem můžeme snad ztotožnit s Kristovým nejmilejším učedníkem Janem.

35 Inv. č. PY 903, rozměry 127 × 108 cm.

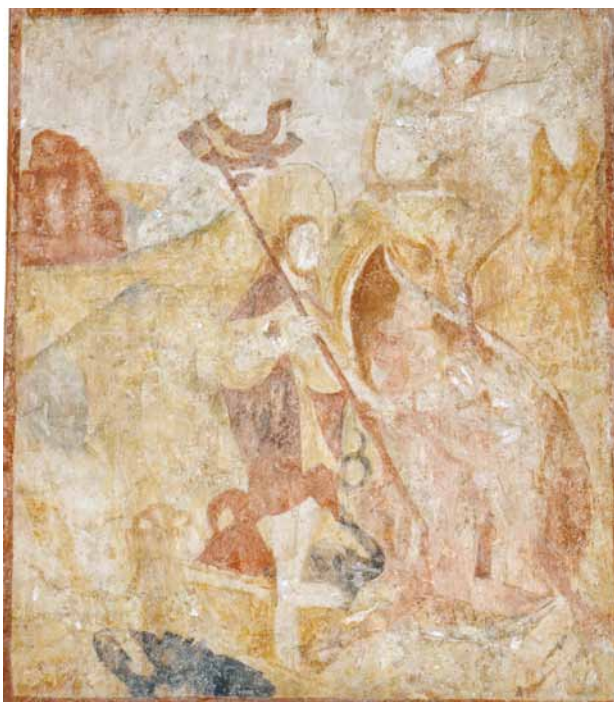
Obr. 18. Anonym: Sestoupení Krista do předpekli (Anastasis). Transfer nástěnné malby, rozměry 127 × 108 cm, inv. č. PY 906. Národní památkový ústav, státní hrad Švihov. (Foto V. Haragová, 2012)

Sestoupení Krista do předpekli (Anastasis) je téma (obr. 18), o kterém se dozvídáme pouze v náznaku z Matoušova evangelia (Mt 27, 52–53).³⁶ Scéně vévodí Kristus, jenž stojí na bráně do předpekli a pomáhá spravedlivým ven. Černé zohyzděné tělo ležící pod branou poukazuje na Satana, kterého Kristus krátce před tím porazil. Kristus má červený plášť, značící jeho vykupitelskou obět, a drží ve své pravici kříž, jenž také upomíná na jeho obět, ale současně i na vítězství nad smrtí. Figury vycházející z mandlovitě protáhlé brány pekla, nad kterou se vznáší anděl, jsou dochovány pouze částečně. Postavu, již drží Kristus za ruku, lze ztotožnit s Adamem. Vedle něho je Eva, docela nahá. Další osoby, dnes téměř už nečitelné, mohly připomínat patriarchy, proroky nebo dobrého lotra Dismase, jenž před svou smrtí na kříži uvěřil v Krista. Zvláštní pozornost si zaslouží krajina, která je pomocí různých vysokých pahorků odstupňována do několika plánů. Tím se malíři podařilo zdůraznit hloubku prostoru. Tentýž záměr se pokusil vyjádřit diagonálním zobrazením praporce, jenž je osazen na kříži v Kristově pravici.

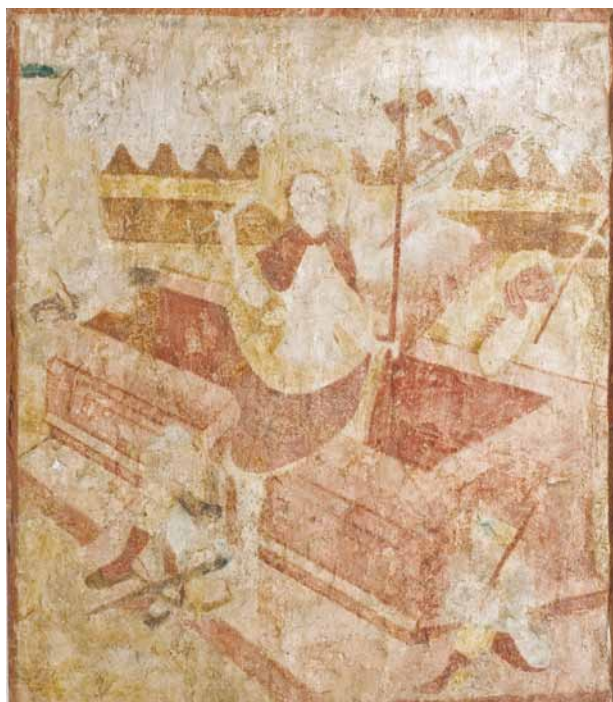
Pašijový cyklus končí radostným výjevem *Zmrtvýchvstání Krista* (obr. 19).³⁷ I na tomto obraze vidíme snahu po

Obr. 19. Anonym: Zmrtvýchvstání Krista. Transfer nástěnné malby, rozměry 127 × 108 cm, inv. č. PY 904. Národní památkový ústav, státní hrad Švihov. (Foto R. Kodera, 2014)

vyjádření hloubky prostoru, jak dokládá diagonálně umístěná tumba a přes ni, téměř v pravém úhlu položená, rozlomená krycí deska. Kromě Krista, umístěného ve střední ose, jsou zázračnému vzkříšení přítomni tři vojáci. Dva sedí před tumbou, třetí se o ni opírá a je zachycen ve stoje. Majestátní postava Krista, jenž je oděn do stejného pláště jako v předchozí scéně, stojí pravou nohou na podstavci tumbou. U druhé nohy, dosud stále spočívající v hrobě, má vztyčenou žerď s vlajícím červeným praporcem, na kterém je namalován bílý řecký kříž. V pravé ruce drží ostentativně hřeb, kterým odkazuje na své ukřížování před třemi dny. Zobrazení krajiny s kopci na způsob řady homolí vedle sebe na horizontu v pozadí je pouhým schématem.

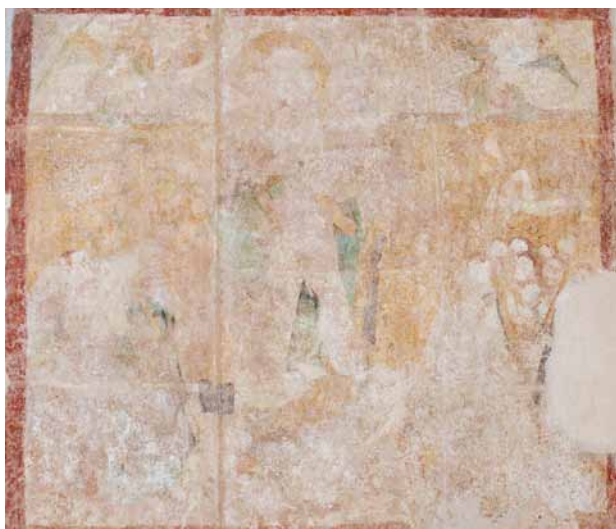
Obr. 20. Anonym: Panna Marie Ochránitelka. Transfer nástěnné malby, rozměry 210 × 236 cm, inv. č. PY 1508. Národní památkový ústav, státní hrad Švihov. (Foto V. Haragová, 2012)

Nyní obraťme svou pozornost k nástěnným malbám, jimiž byla opatřena východní stěna lodi kostela sv. Wolfganga v Doupově. Výjevy po obou stranách triumfálního oblouku byly věnovány Panně Marii. Vlevo se jednalo nejspíš o *Pannu Marii Ochránitelku* (obr. 20).³⁸ Přes značné poškození malby vidíme vysokou postavu stojící uprostřed, jejíž pravá ruka je opřena o bok, zatímco druhá, v lokti ohnutá paže je pozvednuta před hrud. Pokud jde o oděv, nejlépe se dochoval tmavě zelený rub pláště. Panna Maria má svatozář. Doprovází ji po stranách dva

andělé s pozvednutými dvoubarevnými křídly a jednoduchým bílým šatem. Přidržíjí Panně Marii její plášť, jenž tvoří pozadí pro celou scénu.³⁹ Pod pláštěm, symbolem milosrdenství a ochrany, jsou dvě skupinky postav. Malba v těchto místech je sice poškozena, ale lze uvažovat o uplatnění dobově oblíbeného schématu s rozdělením mužů a žen na příslušníky světské a církevní sféry.

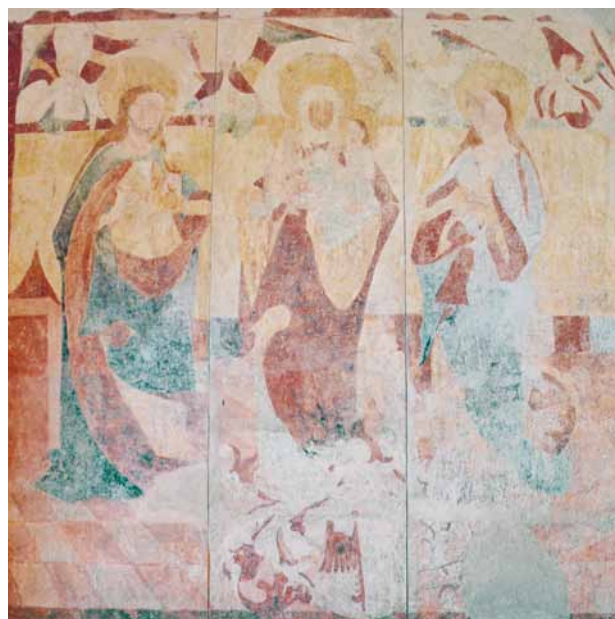
Obr. 21. Anonym: *Sv. Anna Samotřetí mezi sv. Kateřinou Alexandrijskou a sv. Barborou*. Transfer nástěnné malby, rozměry 253 × 271 cm, inv. č. PY 1509. Národní památkový ústav, státní hrad Švihov. (Foto V. Haragová, 2012)

Protějšek k Panně Marii Ochránitelce tvoří na opačné, tedy jižní straně triumfálního oblouku votivní zobrazení *Sv. Anna Samotřetí mezi sv. Kateřinou Alexandrijskou a sv. Barborou* (obr. 21).⁴⁰ Právě zmíněné tři světice stojí před drapérií, kterou přidržíjí čtyři andělé. Uprostřed se nalézá frontálně pojednaná postava sv. Anny, oděná do spodního roucha a svrchního, tmavě červeného pláště s kontrastní žlutou rubovou stranou. Hlava má svatozář a je stejně jako krk zahalena bílou rouškou. V rukou před sebou drží sv. Anna vpravo Ježíše a vlevo svou dceru Pannu Marii. Ježíš je znázorněn jako nahé dítě se svatozáří. Natahuje ruce k Panně Marii a něco jí při tom předává. Panna Marie má dlouhý zelený šat, dlouhé, volně rozpuštěné vlasy a svatozář. Po pravici sv. Anny stojí sv. Barbora, jak napovídá jednoduchá hranolová věž se stanovou střešou znázorněná u její postavy. Má dlouhý spodní žlutý šat, přepásaný pod prsy a doplněný bílou vsadkou. Přes něj má přehozený modrý plášť s tmavě červenou rubovou stranou. V pravé ruce, která je stejně jako levá ruka pozvednuta před prsa, svírá další svůj atribut: kalich s hostií. Po levici Panny Marie vidíme sv. Kateřinu Alexandrijskou. Ta je rovněž zobrazena se svými atributy – kolem a mečem v pravé ruce.⁴¹ Svůj šat, včetně svrchního pláště, dlouhé vlasy a svatozář má totožné se sv. Barborou. Na rozdíl od ní nese na hlavě korunu, odkazující na královský původ sv. Kateřiny. Polopostavy andělů v pozadí jsou zachyceny vesměs en face, popřípadě v nepatrném vytočení za pravým ramenem. Přes spodní, volný šat bílé barvy se širokými rukávy mají přehozený tmavě červený, pod krkem sepnutý plášť. Jejich křídla, provedená ve žluté, červené a modré barvě, jsou vždy roztažena do stran. Dole na obraze, v popředí podlahy na způsob červenobílé šachovnice, je znázorněn v bohaté rozvilině erb s červenou

orlicí, která s největší pravděpodobností hledí heraldicky vlevo. Pokud je určení erbu správné, jde o znak objednatele malířského díla, Jana Maškovského z Kolovrat.⁴²
