PAMÁTKY ZÁPADNÍCH ČECH

IV – 2014

NÁRODNÍ PAMÁTKOVÝ ÚSTAV
ÚZEMNÍ ODBORNÉ PRACOVISŤE V PLZNI

STUDIE A ZPRÁVY

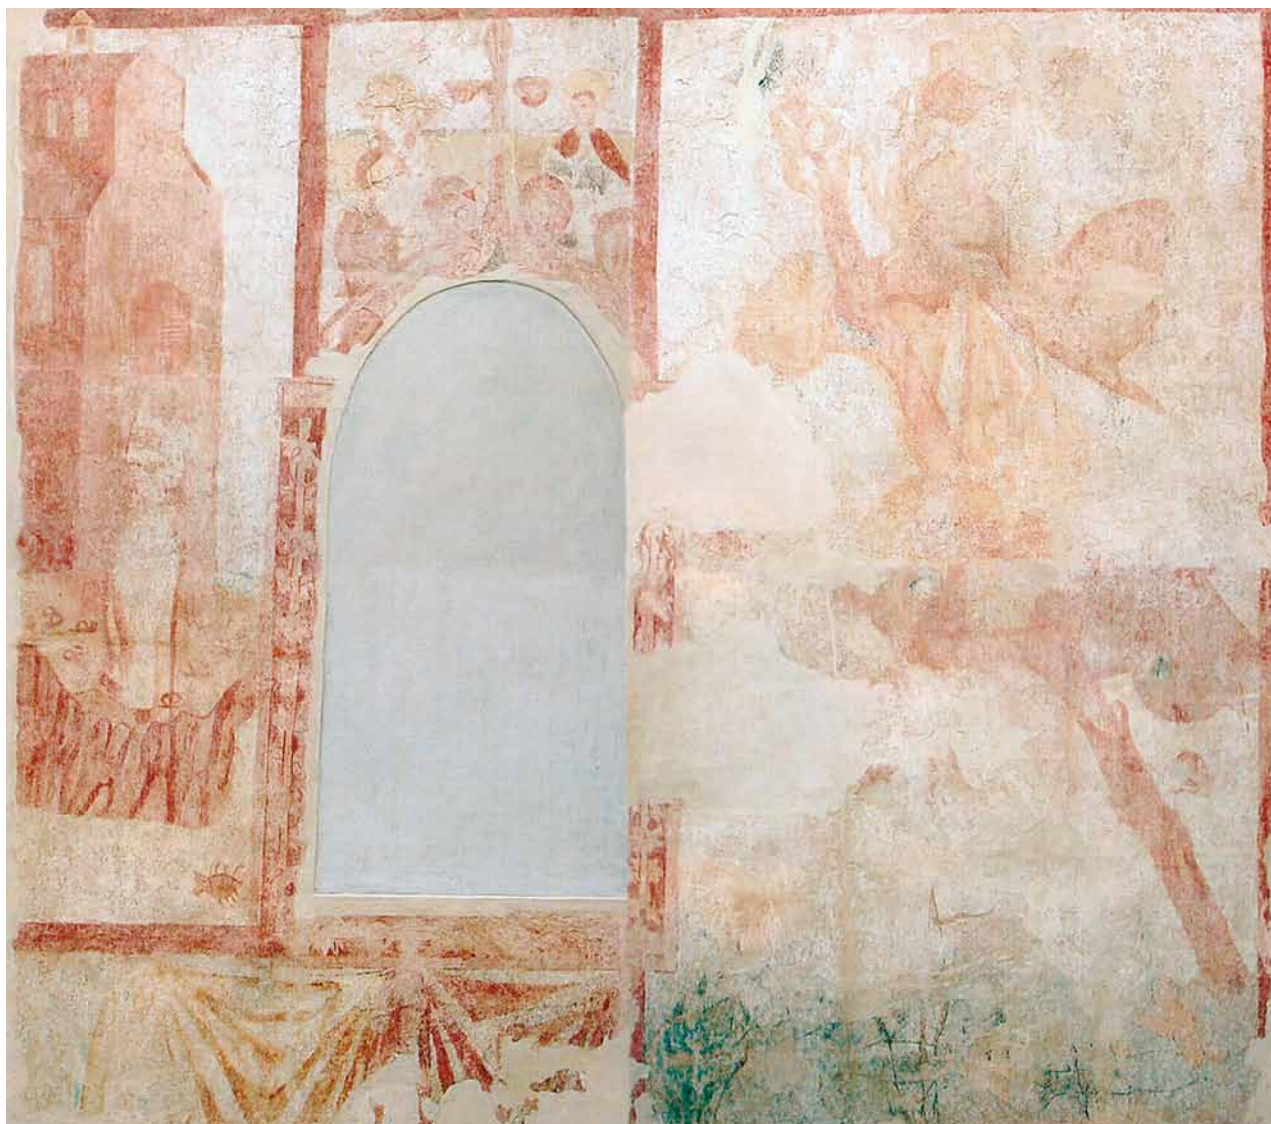
Obr. 22. Anonym: Poustevník a sv. Kryštof s Ježíšem, iluzivní krajina a architektura. Transfery nástěnné malby, celkové rozměry 405 × 446 cm, inv. č. PY 1758a-d. Národní památkový ústav, státní hrad Švihov. (Foto V. Haragová, 2012)

Výmalba východní části jižní stěny lodi kostela v Doupově se dochovala velmi dobře (obr. 22).⁴³ Dílu dominuje scéna s velkou postavou sv. Kryštofa, umístěná poblíž hlavního vstupu do svatyně, což bylo poměrně obvyklé.⁴⁴ Výjev je rozdělen na dvě části. Vpravo stojí sv. Kryštof, jak právě pomáhá přes řeku malému dítěti (sedělo na břehu, vzpínajíc ke Kananejci své ruce). Vzhledem k tomu, že se dítě – malý Ježíš stávalo při nesení každým krokem těžším,

musel se Kryštof opírat o hůl. Dobře je vidět horní polovina jeho těla, spodní šat žluté barvy a červený, pod krkem sepnutý plášť. Kryštofův pohyb je umocněn prudce vylajícími cípy pláště, ukončeného v úrovni kolen. Pouze v obrysech dochovaná hlava světce je stočena k levému rameni, na němž seděl podle předpokladu malý Ježíš (malba je zde poškozena). Svou hůl v podobě knene stromu, která tvoří diagonálu obrazu, svírá Kryštof oběma rukama. Řeka je naznačena šedomodrou barvou, rostlinami na dně a několika rybami.

Aby malíř svůj obraz, uprostřed rozdělený oknem, pohledově sjednotil, pojal okno jako součást výzdoby. Po stranách ho opatřil stylizovanými sloupky s rozvilinami, zatímco nad okenní záklenek namaloval zdobnou gotickou lištu s kraby a vysokou křížovou kytkou ve vrcholu. Po stranách

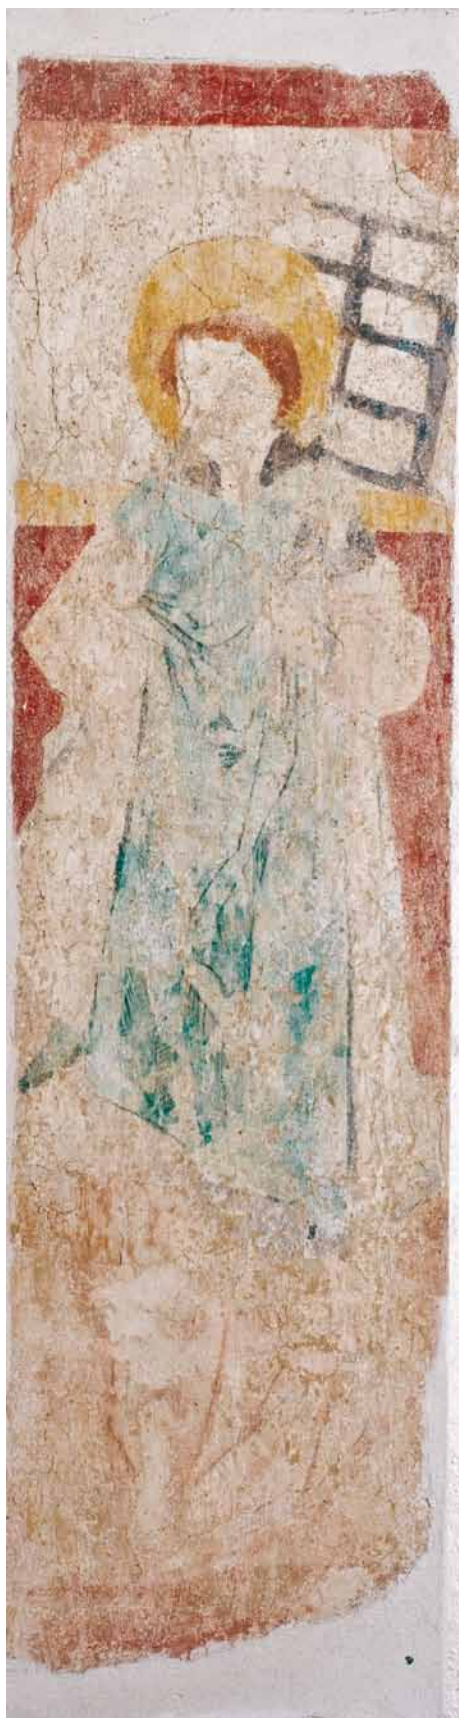
Obr. 23. Anonym: Sv. Vavřinec. Transfer nástěnné malby, rozměry 170 × 45 cm, inv. č. PY 1511. Národní památkový ústav, státní hrad Švihov. (Foto R. Kodera, 2014)

Ve špaletách uvedeného okna se nalézá další výmalba. Vlevo je to *Sv. Vavřinec* (obr. 23).⁴⁵ Prvomučedník v nepatrném natočení za pravým ramenem stojí na pozadí, které je do výšky jeho ramen červené. Přes spodní roucho má zelenou dalmatiku a dále světlý plášť. Zatímco pravou rukou si přidržuje dalmatiku, ve své druhé, pozvednuté ruce třímá obdélníkovou kovovou mříž (rošt), odkazující na způsob jeho umučení. Hlava s hnědými vlasy, tonzurou a svatozáří postrádá tvář, neboť malba je zde poškozena.

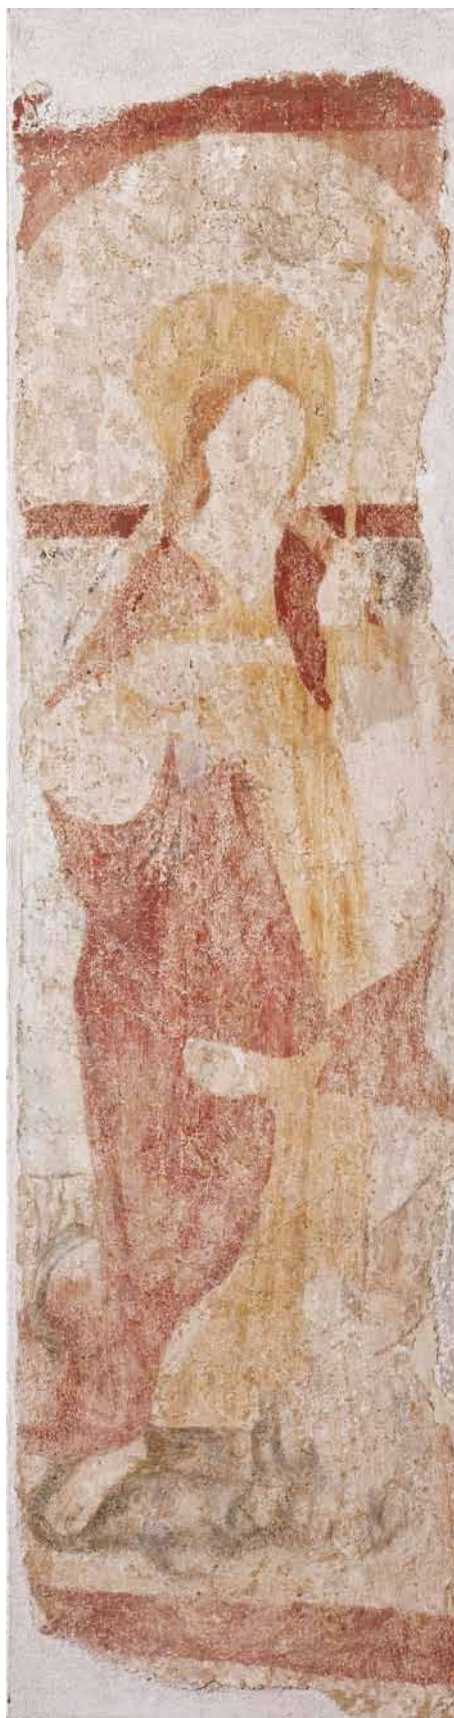
Obr. 24. Anonym: Sv. Markéta Antiošská. Transfer nástěnné malby, rozměry 170 × 45 cm, inv. č. PY 1510. Národní památkový ústav, státní hrad Švihov. (Foto R. Kodera, 2014)

V pravé okenní špaletě se dochoval obraz *Sv. Markéty Antiošské* (obr. 24).⁴⁶ Tato světice byla ve středověku velmi oblíbená.⁴⁷ Stojí před obdobným pozadím, jaké je

u protějškového obrazu sv. Vavřince. Má žlutý, jednoduše traktovaný spodní šat, přepásaný pod prsy, a červený plášť se světlou rubovou stranou, jenž se po obvodu vlní. Malba tváře svěťice, s vlasy na ramena a svatozáří, je zničena. Sv. Markéta šlape bosýma nohama na draka a v levé ruce drží kříž.

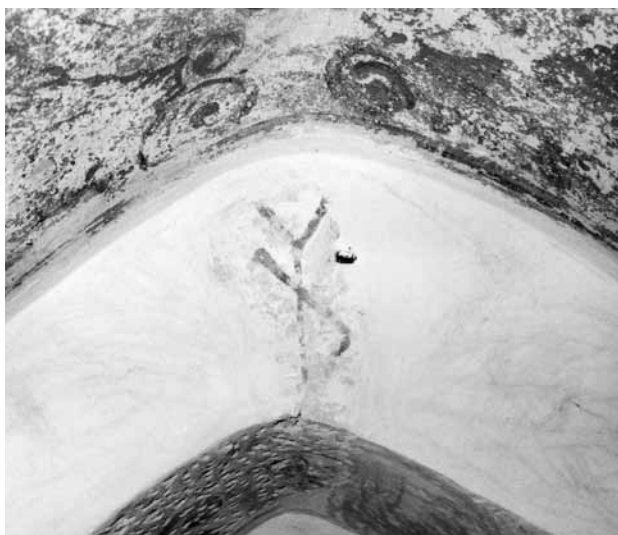
Obr. 4. Horšovský Týn, Na Vršíčku. Kostel sv. Anny, horní část stěny mezi čelním klenebním obloukem a záklenkem okna v ose závěru chóru. Značka pozdně gotického kamenického mistra (stavitele). Malba štetcem. Asi krátce po roce 1517. (Fotoarchiv Národního památkového ústavu, ú. o. p. v Plzni, foto J. Gryc, 1991)

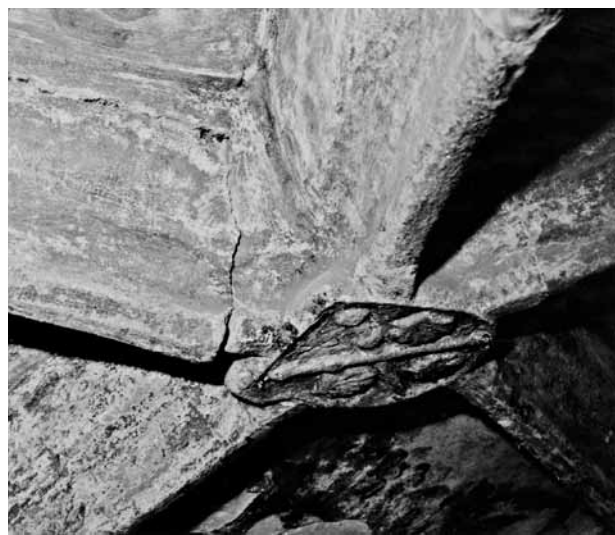
Obr. 5. Horšovský Týn, Na Vršíčku. Kostel sv. Anny. Svorník klenby chóru s kolčím štítem, v němž jsou dvě zkrřížené poutnické hole a tři mušle hřebenatky. Kamenný reliéf bez barevného pojednání. Asi krátce po roce 1517. (Fotoarchiv Národního památkového ústavu, ú. o. p. v Plzni, foto J. Gryc, 1991)

sebou v podélné ose chrámové stavby. Nosnou konstrukci tvoří prostorově poměrně jednoduchá klenba valená s trojúhelníkovými výsečemi, provedená z cihel. Stabilita žebrové sítě byla nejspíš až dodatečně posílena kovanými táhly s objímkami, jimiž bylo několik žeber opásáno a připevněno ke klenutému zdivu, popřípadě i výše do krovu. Součástí jednoho ze svorníků klenby je reliéfní kamenný znak v kolčím štítu s atributy svatojakubské náboženské úcty (obr. 5).

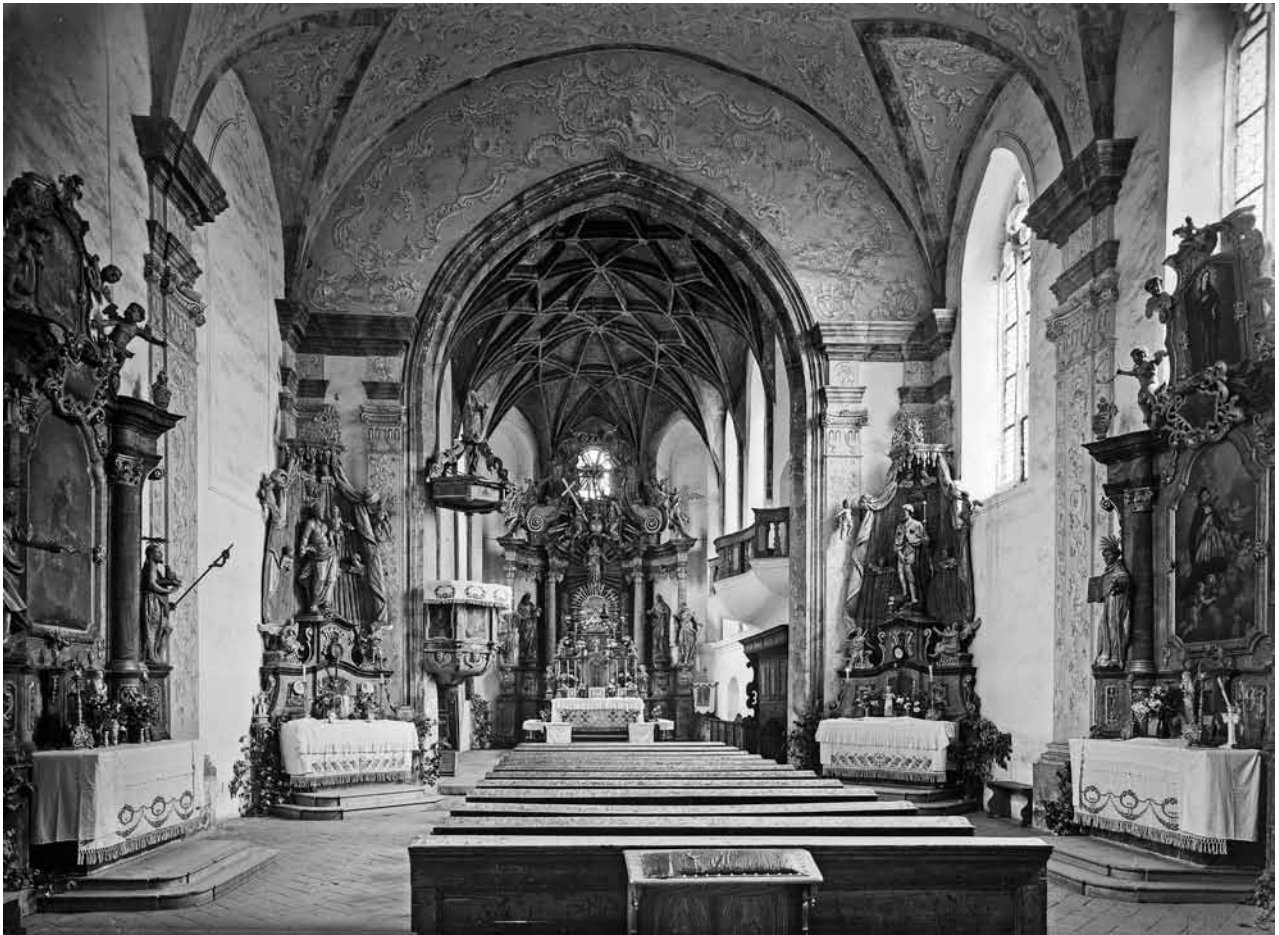
Obr. 9. Horšovský Týn, Na Vršičku. Kostel sv. Anny. Průhled lodí směrem do chóru. (Fotoarchiv Národního památkového ústavu, generální ředitelství, foto b. a., 1950)

Takřka vše, co z něj zbylo po opakovaných útocích zlodějí a vandalů od padesátých do počátku osmdesátých let 20. století, bylo spáleno v roce 1984. Z archivních fotografií vyplývá, že ještě v roce 1950 a 1951 se jednalo o mobiliář dochovaný velmi dobře (obr. 9).¹⁹ Hlavní oltář v jeho poslední úpravě s monumentálním retabulem na způsob sloupové a dynamicky ztvárněné, sochařskou a ostatní řezbářskou prací bohatě vybavené architektury s volutovým nástavcem ve vrcholu vznikl, snad z větší části, v dílně

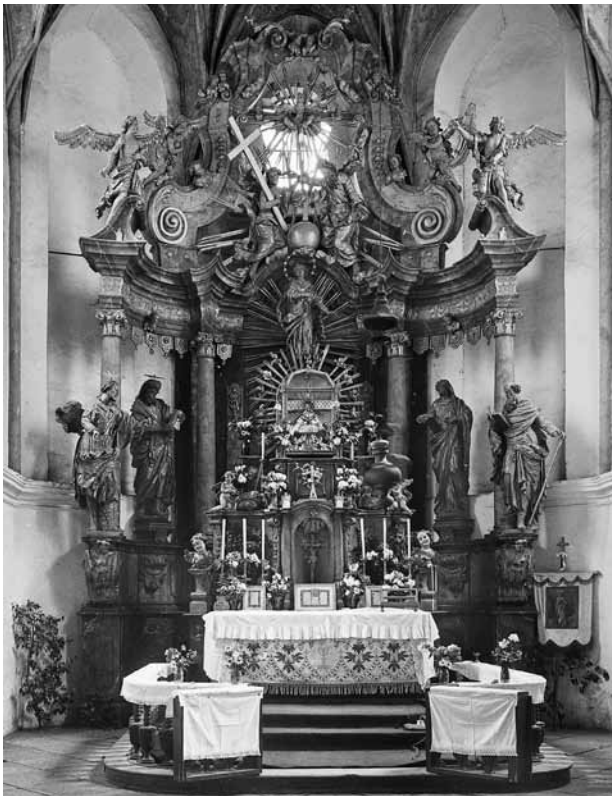
Obr. 10. Horšovský Týn, Na Vršičku. Kostel sv. Anny. Hlavní oltář. V prosklené skříňce nad svatostánkem byla vystavována soška sv. Anny Samotřetí, k níž se váže legenda o vzniku místního kultu. Socha světce vpravo hned vedle svatostánku se dochovala, ale vše ostatní vzalo za své nejpozději v roce 1984. (Fotoarchiv Národního památkového ústavu, generální ředitelství, foto b. a., 1950)

plzeňského sochaře a řezbáře Karla Legáta – až v období let 1755–1760 (?; obr. 10).²⁰ Oltářům baldachýnového typu umístěným po stranách triumfálního oblouku vévodily sochy sv. Rocha a sv. Josefa. Další dva velké barokní oltáře stály proti sobě ve východní polovině chrámové lodi při jejich podélných stěnách.²¹ Dřevěná balustráda hudební

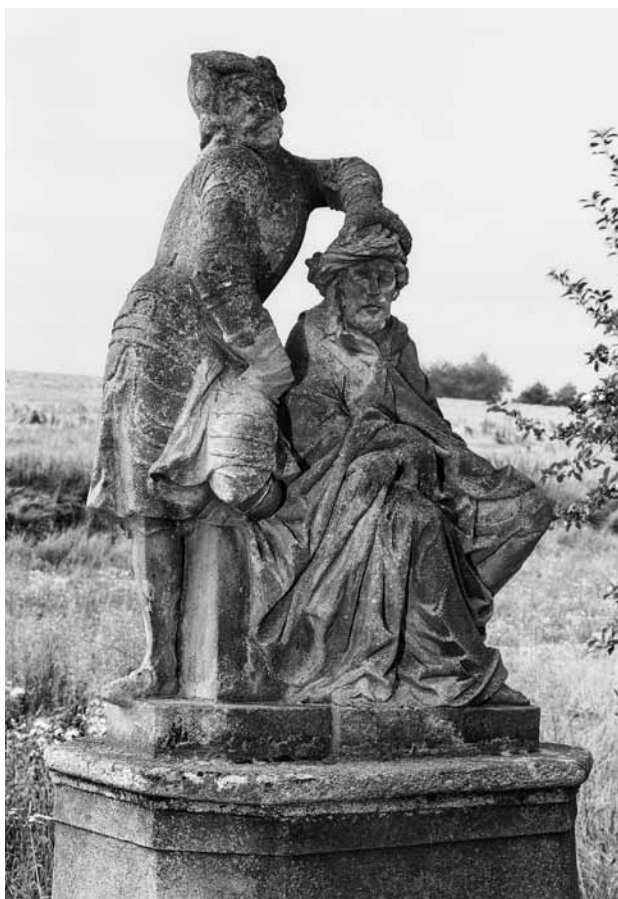
Obr. 14. Horšovský Týn, cesta z Velkého předměstí k lokalitě Na Vršíčku s kostelem sv. Anny. Zastavení křížové cesty Korunování Krista trnovou korunou. Sousoší je osazeno na zděném hranolovém pilíři. Celková výška 3,6 m, výška sousoší 1,8 m. Hrubozrnny pískovec. Kolem roku 1700 nebo přibližně 1. polovina 18. století. (Fotoarchiv Národního památkového ústavu, generální ředitelství, foto Č. Šíla, 1975)

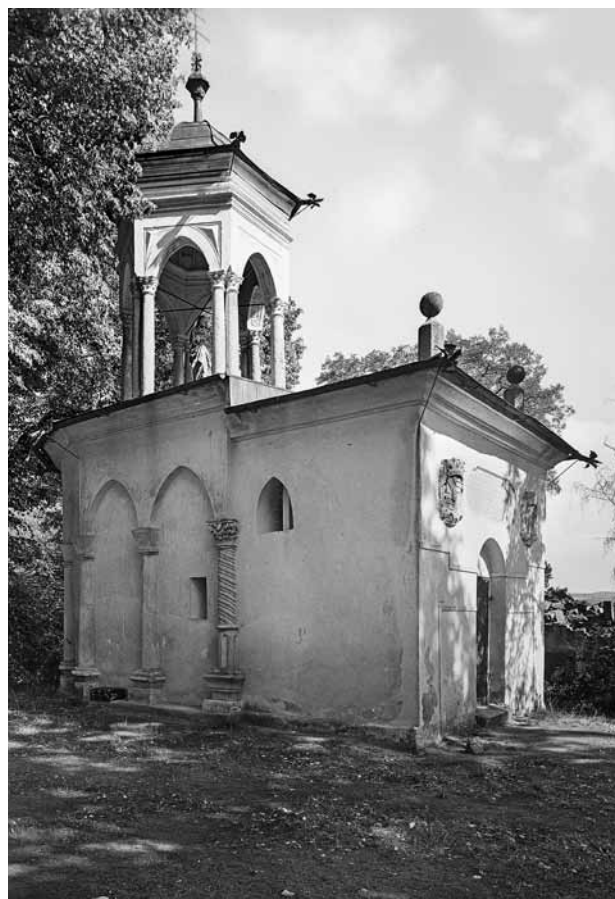
Obr. 15. Horšovský Týn, Na Vršíčku. Kaple Božího hrobu. Severozápadní pohled. (Fotoarchiv Národního památkového ústavu, generální ředitelství, foto b. a., 1950)

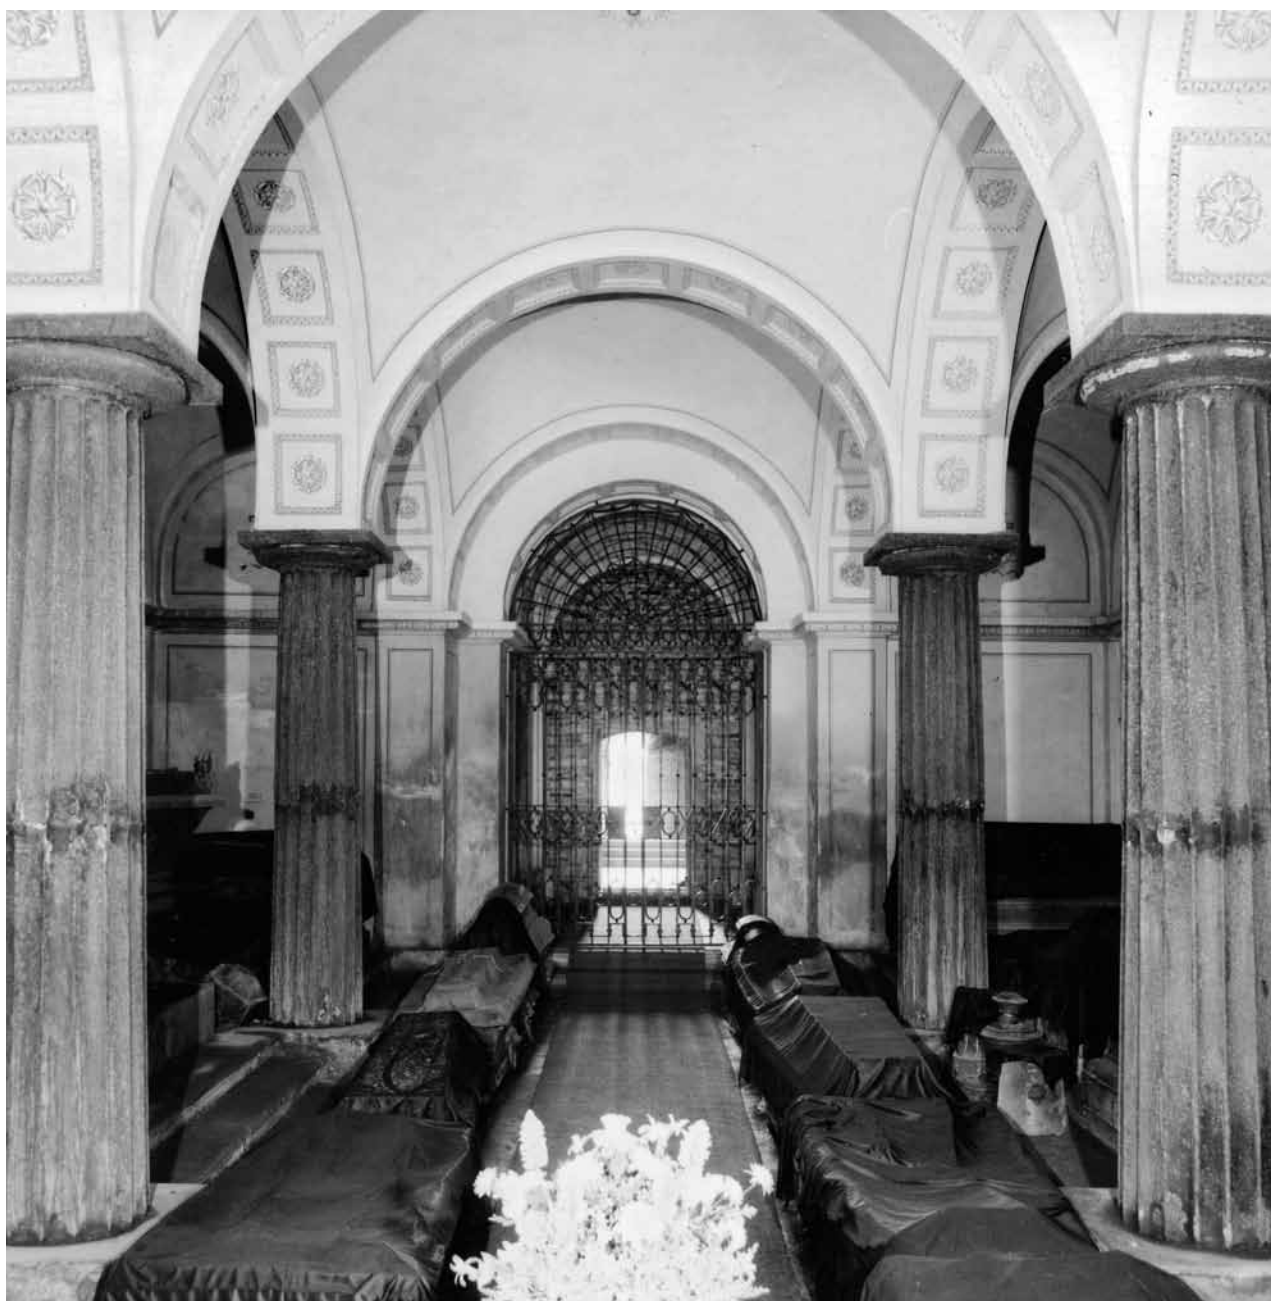
Obr. 17. Horšovský Týn, Na Vršíčku. Kostel sv. Anny. Podzemní hrobka (pohřební a mešní kaple sv. Kříže) členů šlechtické rodiny Trauttmansdorffů. Pohled od východu (z apsidy) do střední části trojlodní sloupové síně směrem na západ, kde vyústuje chodba ze vstupní haly. (Fotoarchiv Národního památkového ústavu, ú. o. p. v Plzni, foto J. Gryc, 1991)

Věci se daly do pohybu teprve kolem roku 1835. Tehdy byla postavena již výše zmíněná malá pohřební kaple, která měla podle plánu od O. Knödl z roku 1819 původně vypadat jako pravidelný čtyřboký jehlan (pyramida), vyzděný strmě do velké výšky a opatřený na každé straně v přízemí sloupovým portálem (obr. 16). 24. 6. 1839 byl slavnostně položen základní kámen vestavby rodinné hrobky Trauttmansdorffů do podzemí lodi kostela sv. Anny.³⁴ Tato hrobka a zároveň soukromá pohřební a mešní kaple sv. Kříže, vysvěcená 30. 3. 1842, je uspořádána jako trojlodní klenutá sloupová hala na půdorysu celkem 9,6 × 12,3 m (obr. 17). V čele střední lodi

se nalézá válcová apsida včetně oltáře. Podlaha v apsidě a v bočních lodích, určených na umístování jednotlivých pohřbů, je vyvýšena oproti podlaze střední lodi o tři stupně (o 0,5 m). Hrobka má jediný vchod přes spojovací chodbu ze vstupní, opět trojlodní, ale na šířku vytvořené haly o půdorysu 12,6 × 8,2 m, osvětlené na bočních stranách vždy jedním termálním oknem; možnost přímého denního osvětlení zde vyplývá ze skutečnosti, že objekt vstupní haly je do terénu zapuštěn jen částečně a předstupuje před západní chrámové průčelí jako terasa. Celá suterénní stavba, stejně jako objekt kostela, je orientována a její řešení je symetrické podle podélné osy ve směru

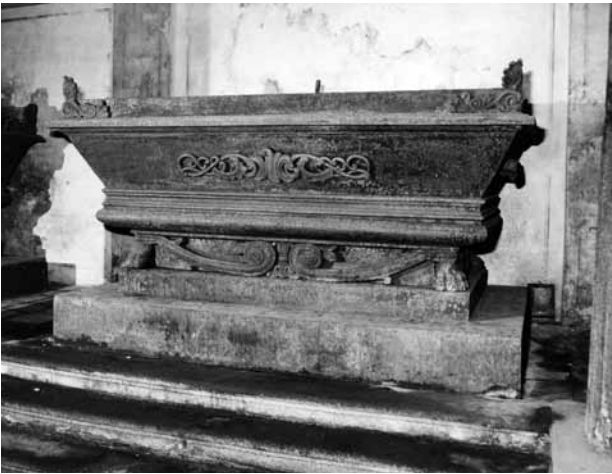
Obr. 18. Horšovský Týn, Na Vršíčku. Kostel sv. Anny. Podzemní hrobka členů šlechtické rodiny Trauttmansdorffů. Jeden z kovových empirových sarkofágů. Přibližně polovina 19. století. (Fotoarchiv Národního památkového ústavu, ú. o. p. v Plzni, foto J. Gryc, 1994)

K poznání funerální uměleckořemeslné práce z kovu v Čechách v 19. století přispívá soubor rakví a zejména zdobných empirových sarkofágů, které se uvnitř hrobky dochovaly (obr. 18).

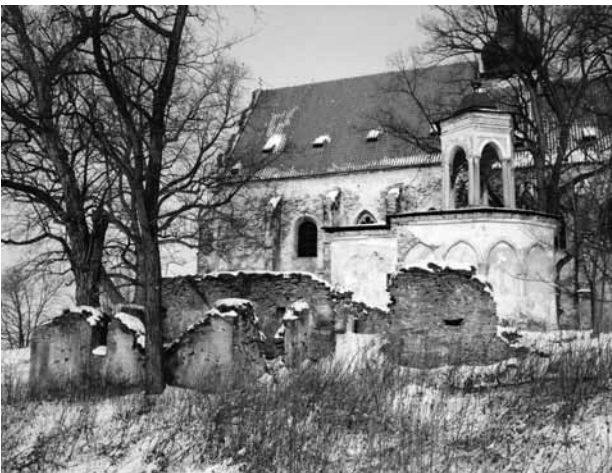
Obr. 20. Horšovský Týn, Na Vršíčku. Zříceniny posledního domku kostelníka u kaple Božího hrobu. Pohled od jihovýchodu. (Fotoarchiv Národního památkového ústavu, ú. o. p. v Plzni, foto K. Foud, 1991)

Armenwohnung; ve skutečnosti jen obnovený) a zděný,³⁷ tomu bylo poněkud jinak. Na jejich místě a patrně jejich adaptací vznikla později dlouhá obytná a hospodářská stavba posledního domku kostelníka. Tento zděný domek zpustl po druhé světové válce. Jeho rozsáhlé zříceniny byly odstraněny (srovnány se zemí) až v roce 1991 (obr. 20).³⁸

38 Demolici předcházelo jednoduché zaměření zříceniny v měřítku 1 : 100, které tvoří součást prováděcího stavebního projektu *Sv. Anna, H. Týn, rekonstrukce kostela, 1. etapa*, výkres č. 120 (Národní památkový ústav, ú. o. p. v Plzni, archiv dokumentace, zn. D 2902). Stavebněhistorický průzkum nebyl tehdy pořízen, i když muselo nebo mělo být známo, že bouraný objekt na půdorysu písmene L (o délce celkem 27,75 m a šířkách 6,45 m a 10,35 m; jeho severní obvodovou zeď dělila od protilehlého jižního průčelí kaple Božího hrobu vzdálenost jen 4 m) může zahrnovat stavební konstrukce hned dvou budov starého špitálu.

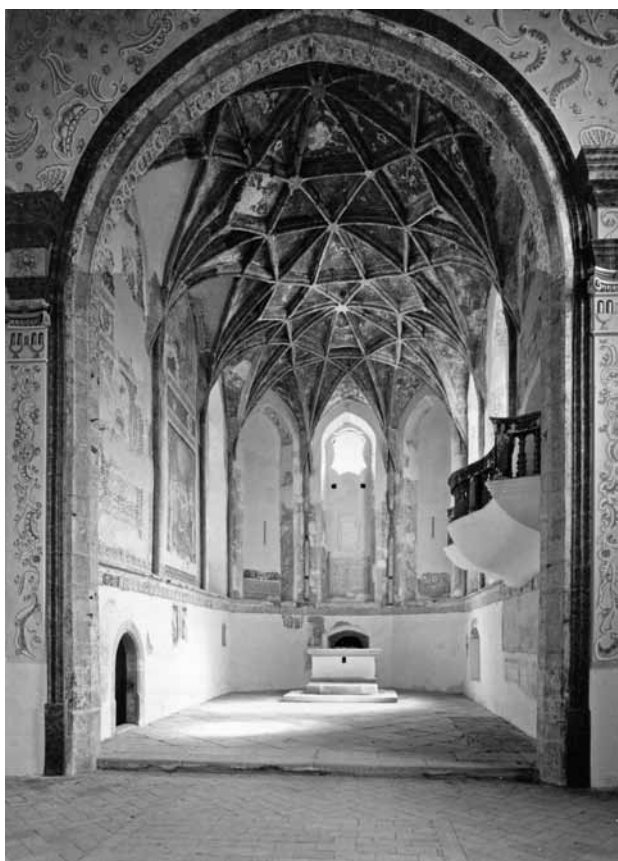
Obr. 23. Horšovský Týn, Na Vršíčku. Kostel sv. Anny. Pohled z lodi do chóru. Stav po dílčí památkové obnově provedené v roce 1991. (Fotoarchiv Národního památkového ústavu, ú. o. p. v Plzni, foto J. Gryc, 1993)

zcela nespolehlivý ve finančních věcech, Památkový ústav v Plzni výzvu přijal. Dílo připravil, zadal a nechal provést s cílem velmi rychle upravit památku a její nejbližší okolí do takového stavu, aby se zde mohla konat svatoanenská pouť 26. 7. 1991. Pracovalo se například na nejnnutnější opravě krovů a střech, fasád i vnitřních omítek a dlažeb. Byl proveden průzkum nástěnných maleb, přičemž část nálezů, jež z průzkumu vzešly v chóru kostela, byla pohledově příznána a restaurována. Obnovou prošla rokoková malířská a štukatérská výzdoba chrámové lodi. Okna a dveře včetně mříží byly buď opraveny, nebo zhotoveny nově v převažující snaze napodobit originál (obr. 23).⁴⁰

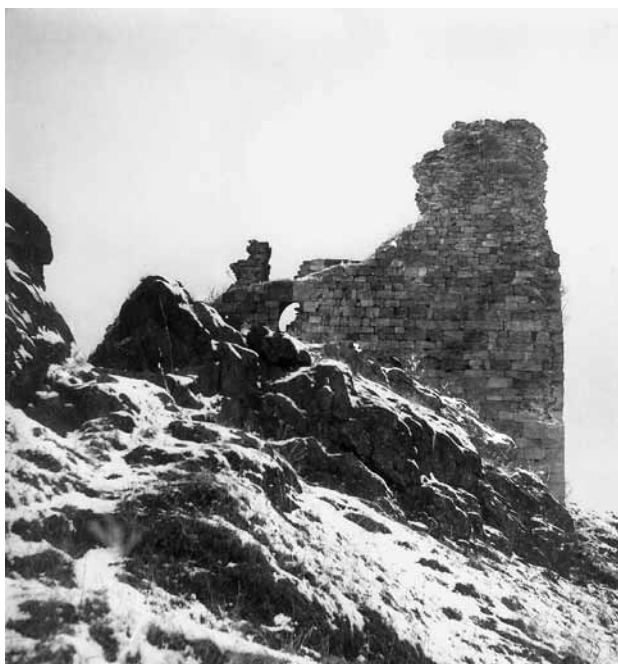
Obr. 2. Přimda (okr. Tachov). Zřícenina hradu. Pohled od jihu na horní část východní strany skalního hřebene v místech někdejší horní brány (vlevo). Ke skále dosud přiléhá suťový svah, odstraněný v roce 1968. (Fotoarchiv Národního památkového ústavu, ú. o. p. v Plzni, foto F. Bureš, 1962)

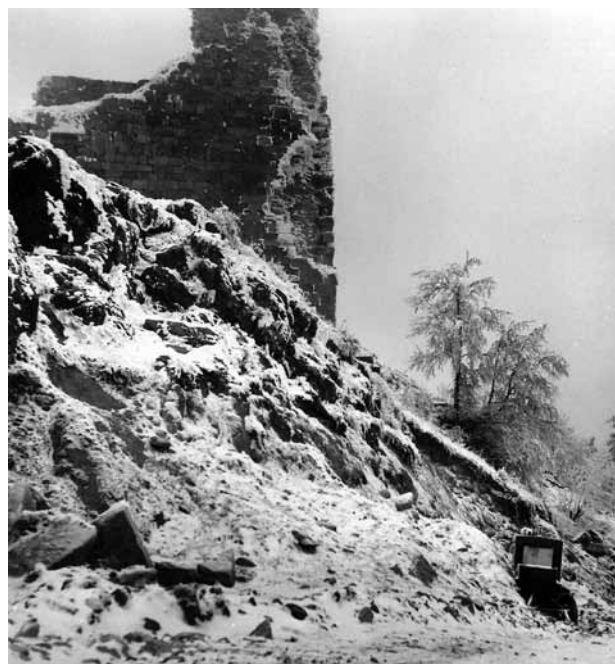
Obr. 3. Přimda, zřícenina hradu. Úprava cesty a východního svahu skalního hřebene. Pohled od jihu. (Fotoarchiv Národního památkového ústavu, ú. o. p. v Plzni, foto J. Pavlíková, 1968)

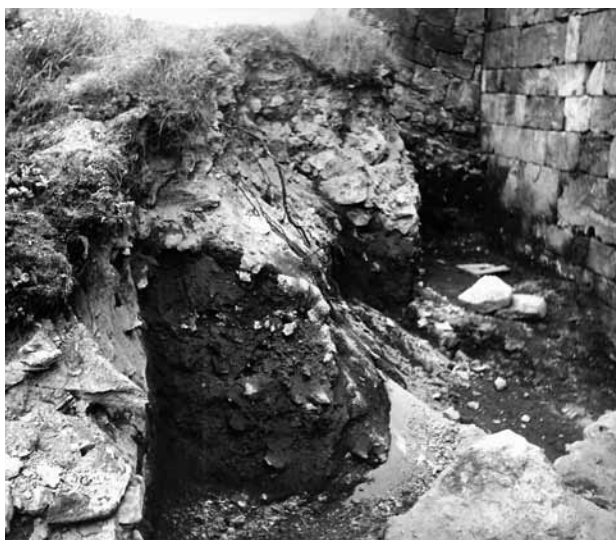
Obr. 4. Přimda, zřícenina hradu. Výkop při severní straně donjonu. Pohled od západu. Vlevo je vidět líc odkryté obvodové hradby. (Fotoarchiv Národního památkového ústavu, ú. o. p. v Plzni, foto J. Kočandrle, 1971)

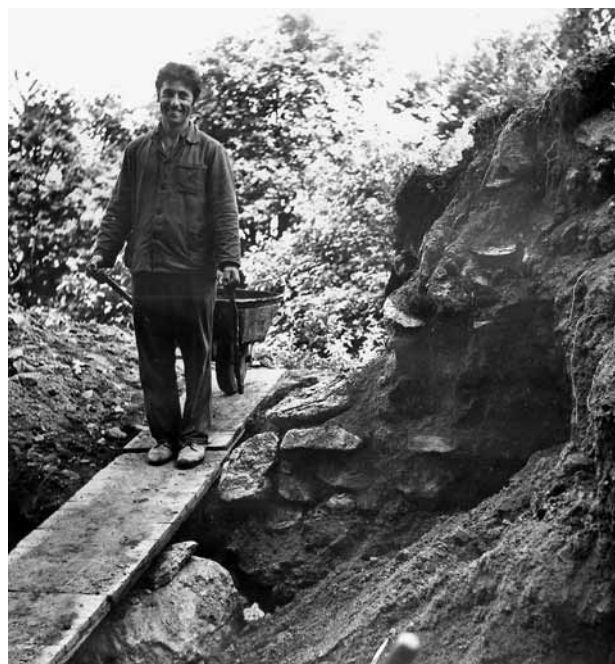
Obr. 5. Přimda, zřícenina hradu. Výkop při severní straně donjonu s odkrytou obvodovou hradbou. (Fotoarchiv Národního památkového ústavu, ú. o. p. v Plzni, foto J. Kočandrle, 1971)

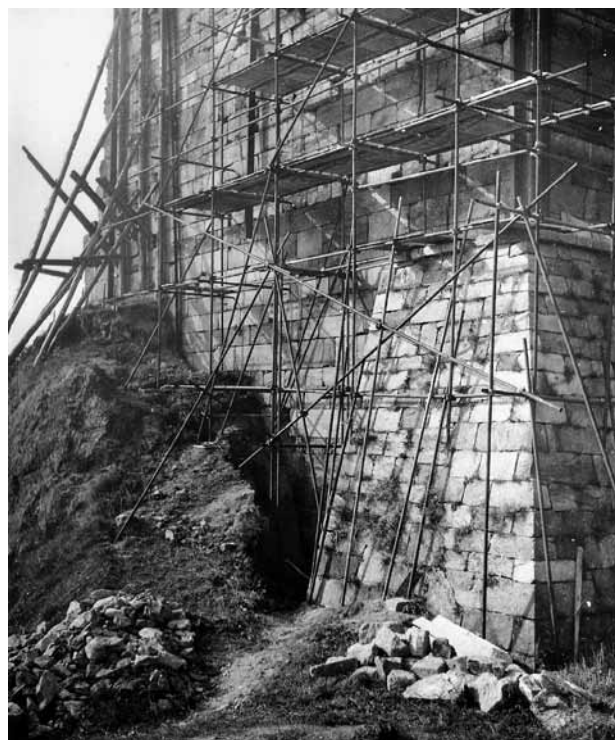
Obr. 7. Přímdu, zřícenina hradu. Výkop při východní straně donjonu. Pohled od severovýchodu. Ve výkopu je vidět osekání skály pro založení zdiva. (Fotoarchiv Národního památkového ústavu, ú. o. p. v Plzni, foto J. Kočandrle, 1971)

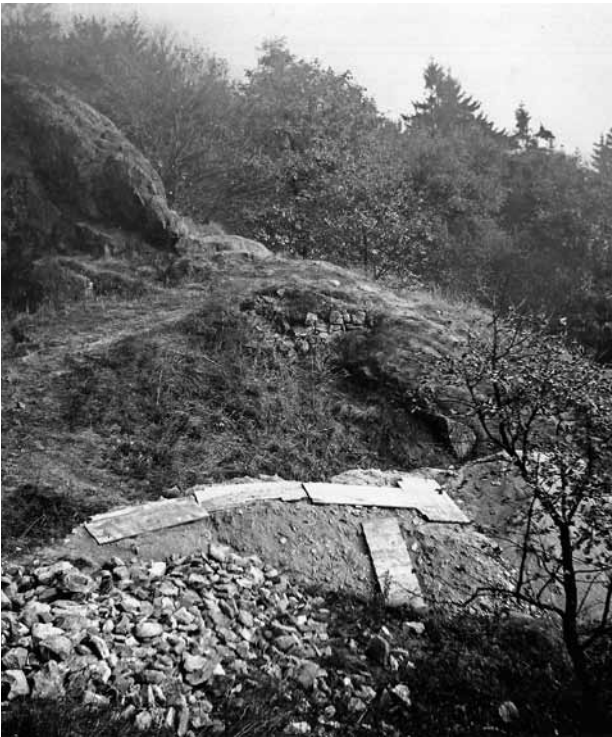
Obr. 8. Přimda, zřícenina hradu. Úprava terénu skládkou materiálu, vytěženého v roce 1971 z výkopu při východní straně donjonu, v poloze směrem na severovýchod od donjonu. V pozadí relikv obvodové hradby. Pohled od jihozápadu. Fotoarchiv Národního památkového ústavu, ú. o. p. v Plzni, foto J. Kočandrle, 1971)

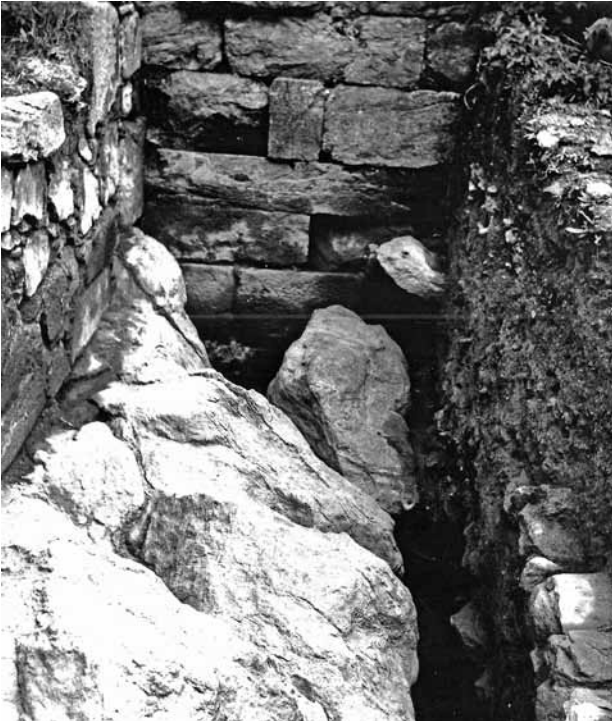
Obr. 12. Přímada, zřícenina hradu. Sonda I před jižní stranou přístavku (vlevo). V pravém profilu výkopu je zbytek mladšího zdiva. Pohled od západu. (Fotoarchiv Národního památkového ústavu, ú. o. p. v Plzni, foto J. Kočandrle, 1973)

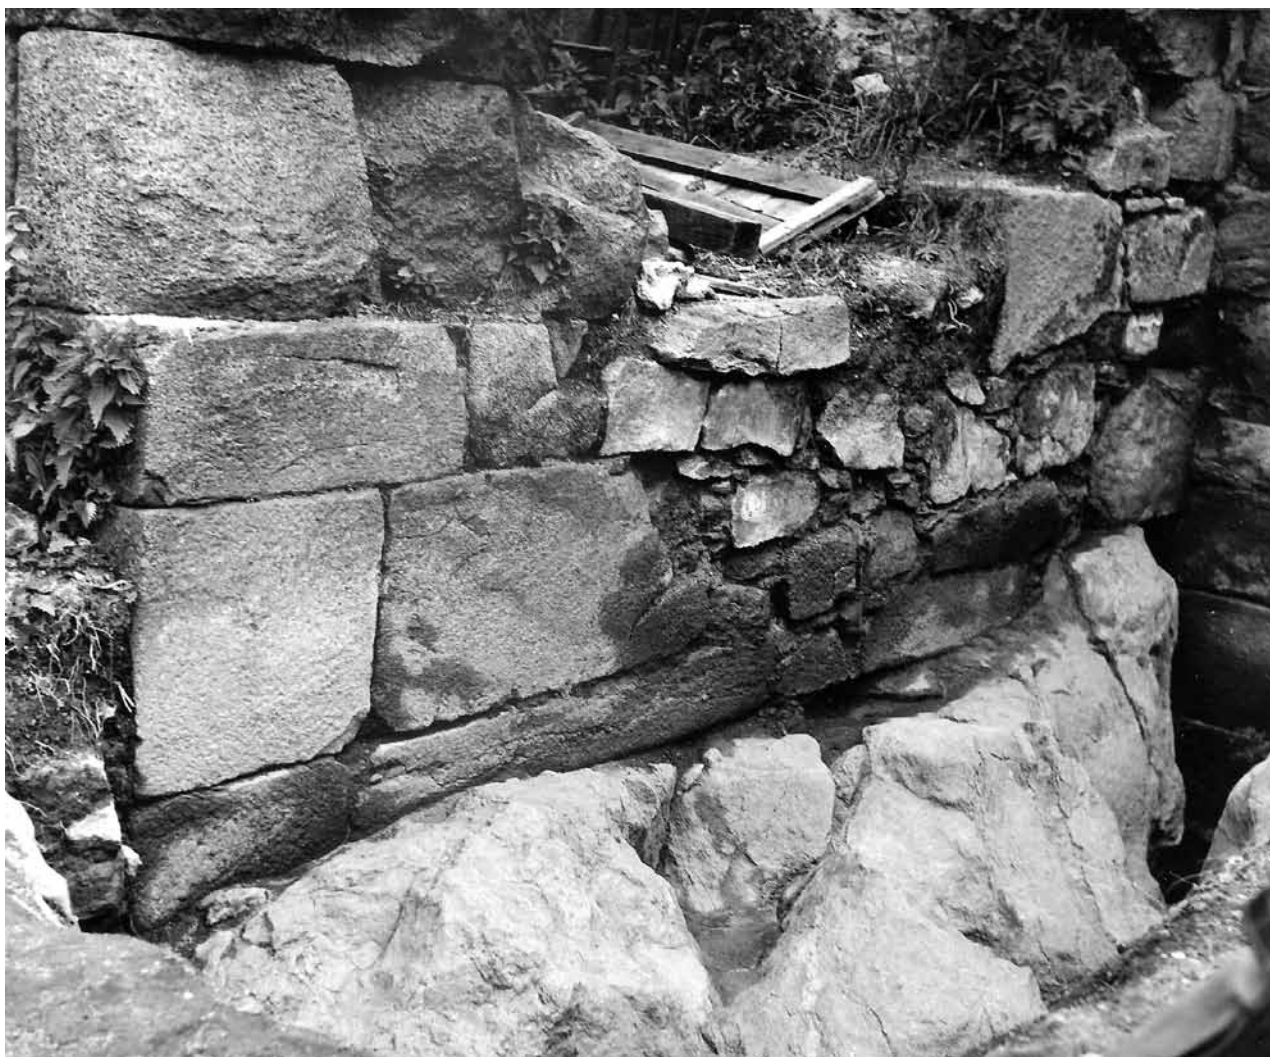
Obr. 13. Přimda, zřícenina hradu. Sonda I z roku 1973 před jižní stranou přístavku. Druhotná zadívka související zřejmě s dodatečným zřízením vstupu do přízemí. Pohled od jihozápadu. (Fotoarchiv Národního památkového ústavu, ú. o. p. v Plzni, foto J. Kočandrle, 1973)

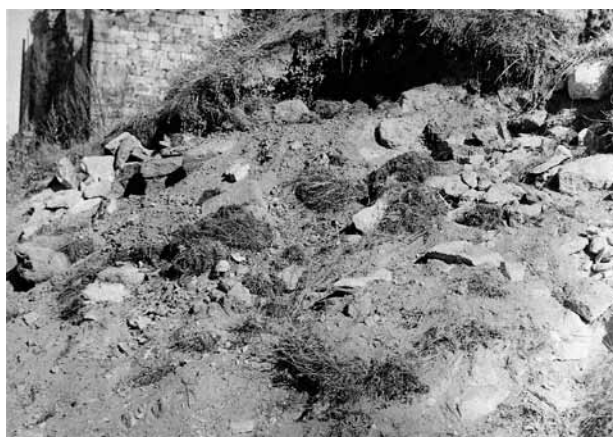
Obr. 14. Přimda, zřícenina hradu. Amatérské výkopy na jižním konci skalního hřebene. (Fotoarchiv Okresního muzea v Tachově, b. a., 1985)

Na podzim roku 1985 byl porušen jižní výběžek skalního hřebene osmi výkopy různého rozsahu a hloubky, provedenými účastníky školy v přírodě, zřejmě i za účasti místních obyvatel. Výkopy zjistila 25. 10. 1985 M. Novotná (Okresní muzeum v Tachově), která je 8. 11. ohlásila krajskému památkovému středisku. Nejrozsáhlejší výkop se našel na jihozápadním okraji skalního výběžku, přímo na vnitřní straně ohybu cesty (obr. 14). Kulturní vrstvy zde byly odkryty do hloubky větší než 1 m. V profilu se údajně

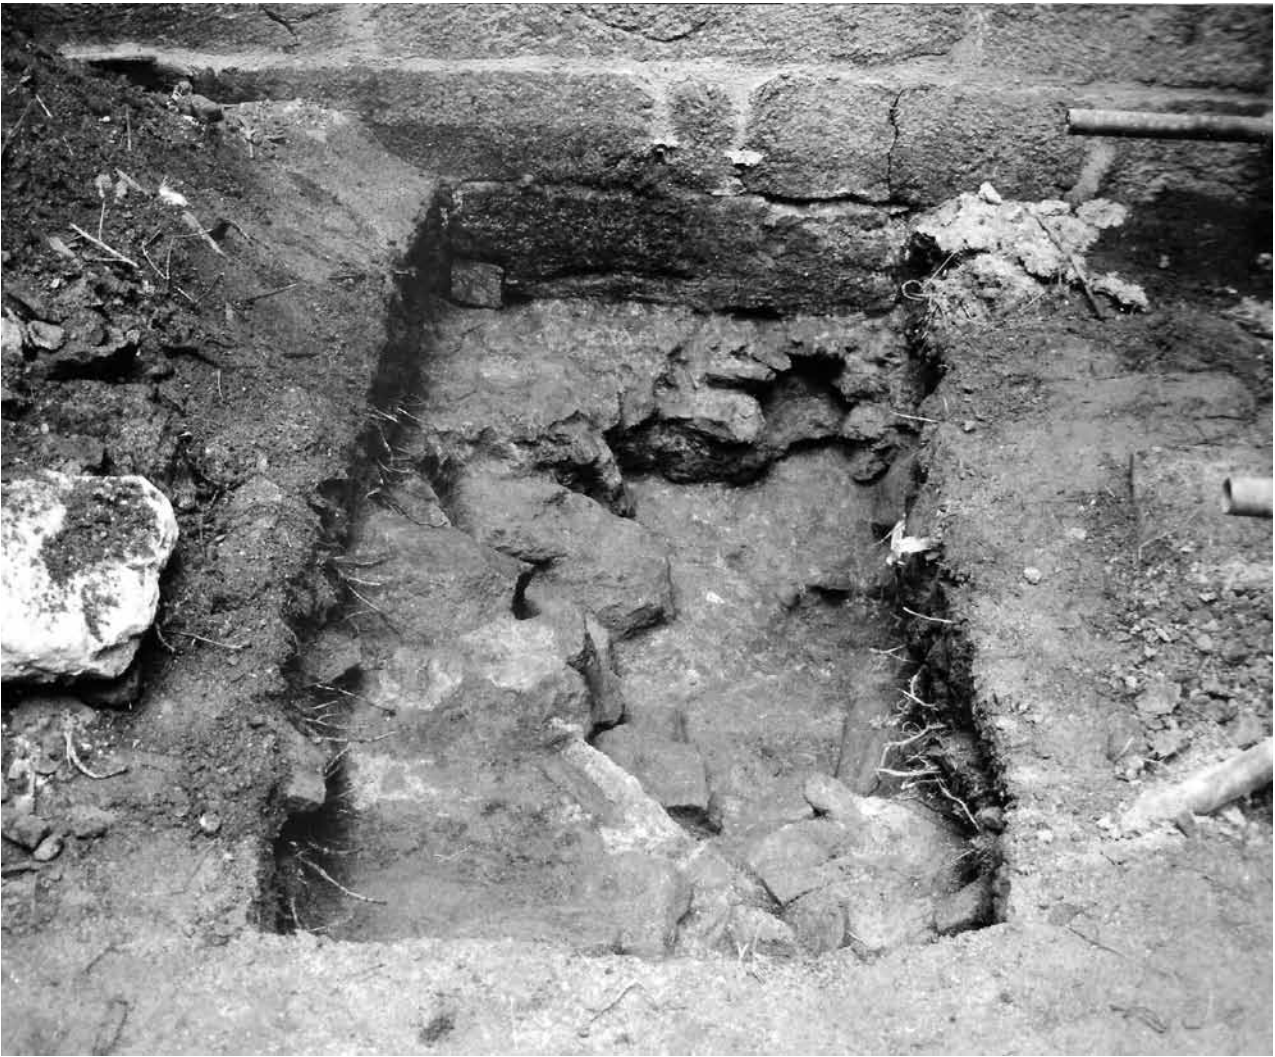
Obr. 15. Přímada, zřícenina hradu. Sonda z roku 2001 při západní stěně v přízemí donjonu s odkrytou kamenitomaltovou podlahou. Pohled od východu. (Foto P. Sokol, 2001)

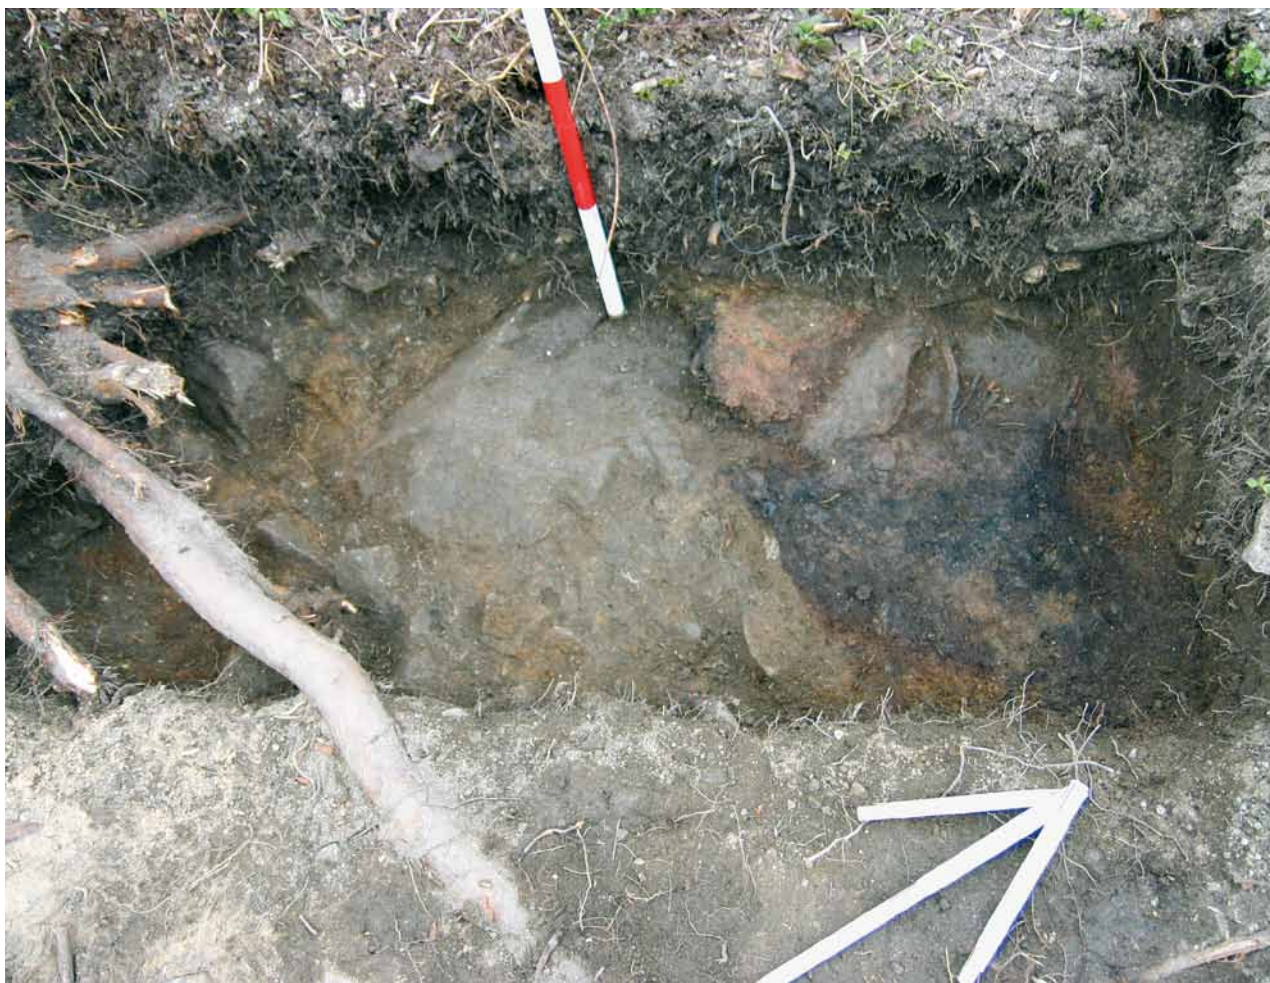
Obr. 17. Přimda, zřícenina hradu. Základový výkop pro nový objekt pokladny. Sonda II. Detail propáleného místa. Pohled od jihovýchodu. (Foto L. Foster, 2012)

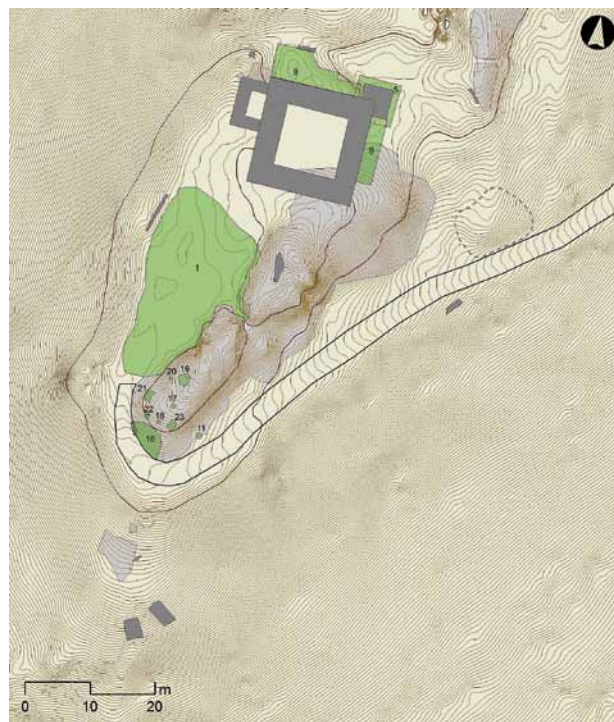
Obr. 18. Přimda, areál zříceniny hradu. Prostorová identifikace nearcheologických terénních zásahů – výkopů v období let 1879–1985. Plochy výkopů (1, 5, 8, 9, 11, 16–23) jsou vyznačeny zelenou barvou. (S využitím geodetického zaměření PREKOP, F.; SOKOL, P., c. d., zpracovali P. Sokol, Ž. Sedláková, 2014)

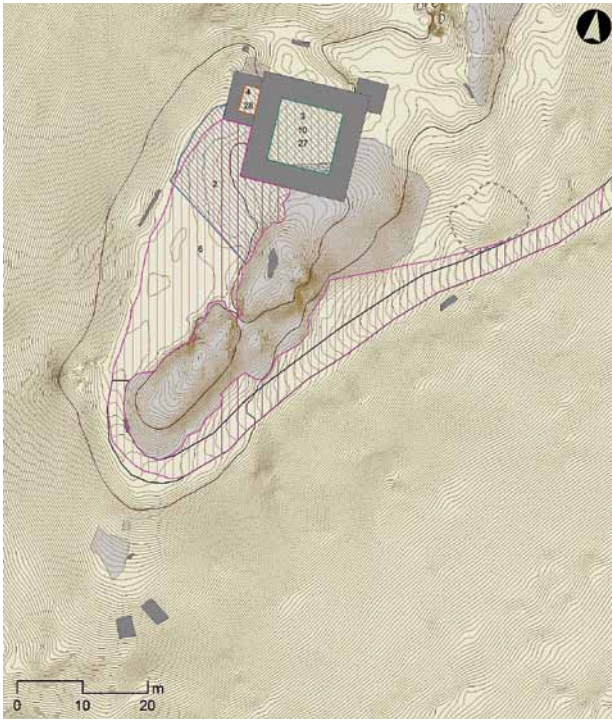
Obr. 19. Přimda, areál zříceniny hradu. Prostorová identifikace nearcheologických terénních zásahů – planýrek v období let 1919–2003. Plochy planýrek jsou vyznačeny barevnými šrafováními: šikmá modrá (II; 2), svislá fialová (III; 6), šikmá zelená (IV; 3, 10 a 27) a svislá oranžová (VIII; 4 a 28). (S využitím geodetického zaměření PREKOP, F.; SOKOL, P., c. d., zpracovali P. Sokol, Ž. Sedláková, 2014)

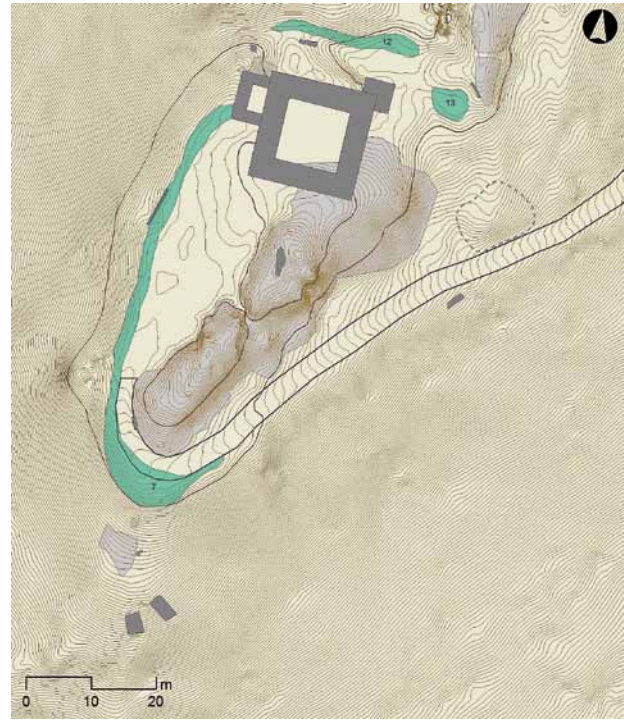
Obr. 20. Přimda, areál zříceniny hradu. Prostorová identifikace nearcheologických terénních zásahů – navážek v období let 1968–1971. Plochy navážek (7, 12–13) jsou vyznačeny modrou barvou. (S využitím geodetického zaměření PREKOP, F.; SOKOL, P., c. d., zpracovali P. Sokol, Ž. Sedláková, 2014)

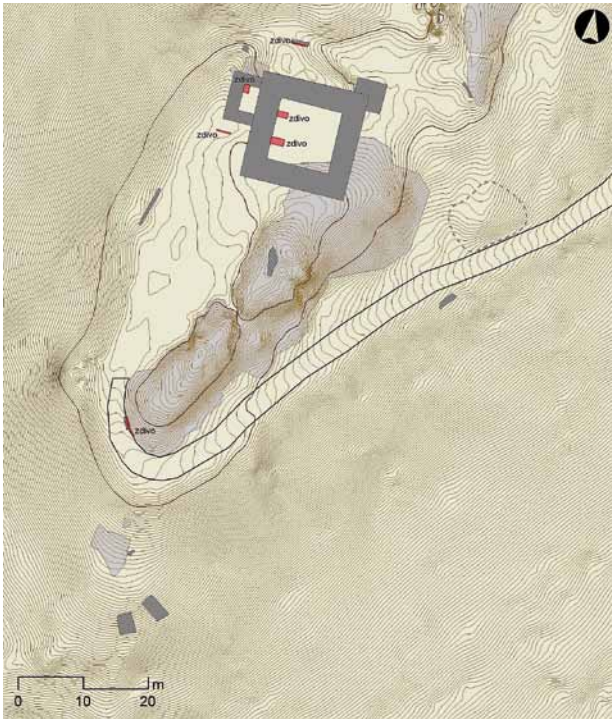
Obr. 22. Přimda, areál zříceniny hradu. Prostorová identifikace nemovitých archeologických nálezů v období let 1970–2012. Nálezy jsou vyznačeny růžovou barvou. (S využitím geodetického zaměření PREKOP, F.; SOKOL, P., c. d., zpracovali P. Sokol, Ž. Sedláková, 2014)

Archeologické výzkumy měly ve srovnání se zásahy nearcheologické povahy plošně menší rozsah a vždy reagovaly na postup stavebních prací (obr. 21). I proto nemohly přinést s několika výjimkami žádná zásadní zjištění (obr. 22). Za zmínku stojí především nález shodné úpravy podlahy v přízemí románské věže a v jejím přístavku (výzkumy v letech 1973, 2001 a 2003), poznatek o absenci komunikačního využití prostoru před přístavkem (výzkum v roce 1973) a stopy po požáru doložené nejen archeologickým výzkumem (2012), ale i nearcheologickými výkopy (1970–1971).

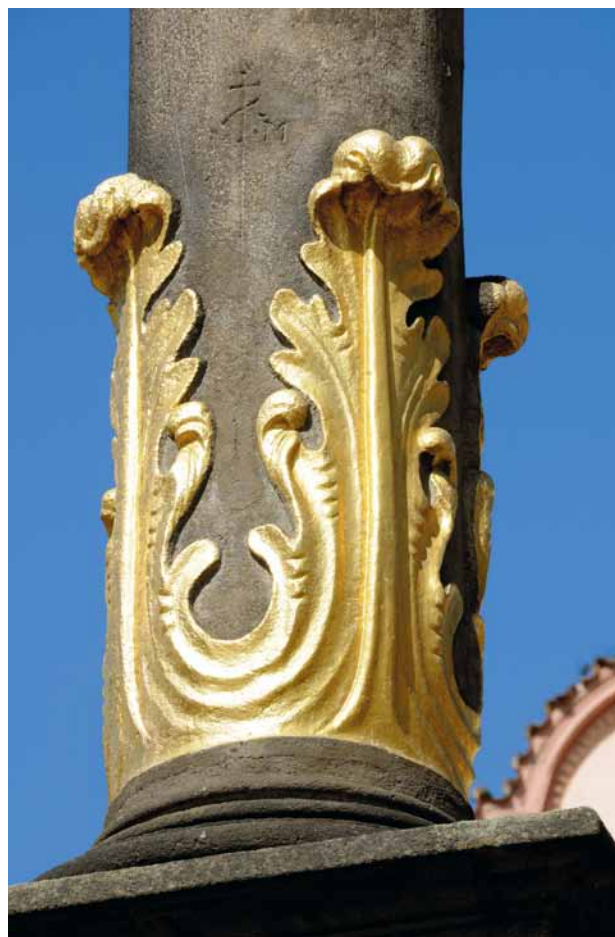
Obr. 3. Plzeň, náměstí Republiky, sloup se sochou Madony plzeňské. Spodní část dříku s kamenickou značkou Jana Mejlíka v úrovni těsně nad pozlacenými akantovými listy. (Foto V. Kovařík, 2014)
