PAMÁTKY ZÁPADNÍCH ČECH

IV – 2014

NÁRODNÍ PAMÁTKOVÝ ÚSTAV
ÚZEMNÍ ODBORNÉ PRACOVISŤE V PLZNI

STUDIE A ZPRÁVY

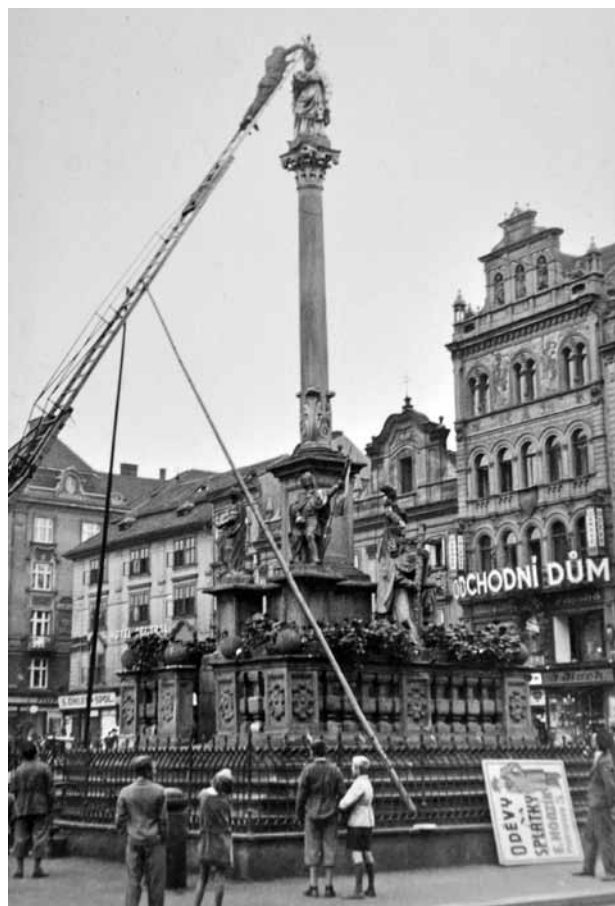
Obr. 9. Plzeň, náměstí Republiky, sloup se sochou Madony plzeňské. Pohled od severovýchodu. Dokončovací restaurátorské práce na kovových prvcích mariánské sochy v roce 1931(?). (Archiv města Plzně, foto b. a., asi 1931)

Důkladná oprava sloupu byla provedena v roce 1931 (obr. 8, 9). Ještě předtím, roku 1929, došlo k menší úpravě zdejšího oltáře. L. Lábek o ní a o tehdejšímu stavu sloupu napsal: „Nejnovější (roku 1929) přidány k oltářníku dvě měděné, tepané lucerny. Dnes jest tato památka ve stavu velmi sešlém, balustráda orážena, sochy poškozeny (zejména sv. Václav).“³⁰ Tepané lucerny na kovaných konzolách, jejichž podobu zachycuje několik historických fotografií, byly v průběhu let zřejmě dvakrát vyměněny a posléze, při restaurování památky v osmdesátých letech 20. století, odstraněny ve shodě s tehdejšími pojetím památkové péče. Po konzolách luceren v místě jejich zapuštění do pilířů zbyly jen zatmelené otvory.

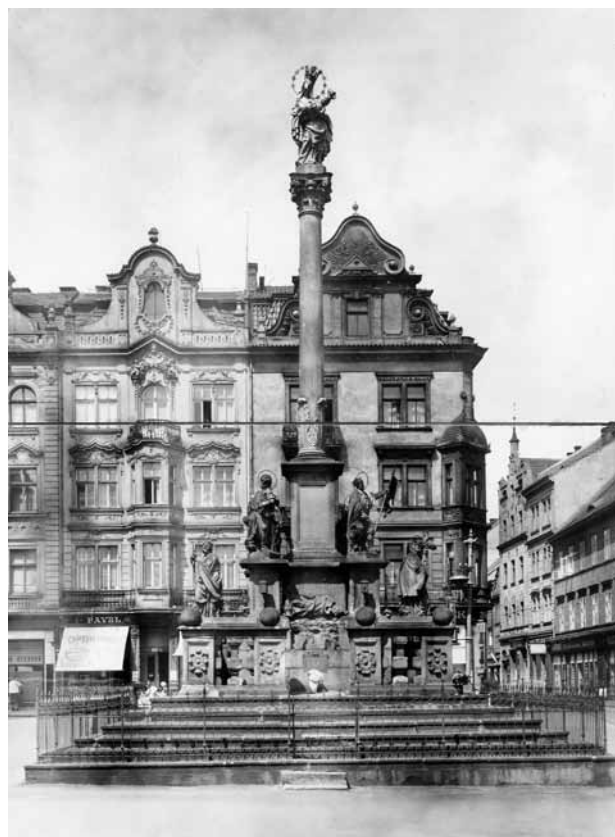
Obr. 10. Plzeň, náměstí Republiky, sloup se sochou Madony plzeňské. Čelní (východní) pohled. (Fotoarchiv Národního památkového ústavu, generální ředitelství, foto B. Končinský, 1943)

K další opravě mariánského sloupu na náměstí Republiky v Plzni došlo hned po druhé světové válce, v roce 1946 (celkový stav krátce před opravou – viz obr. 10). 8. 7. 1946 poslal Miroslav Böswart, sochař a restaurátor z Prahy-Břevnova, Místnímu národnímu výboru statutárního města Plzně rozpočet akce, kde uvedl: „Rozpočet na restauraci a konservaci morového sloupu na náměstí v Plzni. Znovu zřízení, t. j. oprava všech soch, sloupu i balustrády znamená důkladné očištění od prachů, špíny a zbytků fermežových barev až na čistý původní kámen. Odstranění všech vyhnílených částí a ložisk až na zdravé jádro kamene. Doplnění, modelování všech chybících částí a partií do původního tvaru umělým kamenem, ve stejné struktuře i barvě původního kamene, by nebyl rušen estetický jeho ráz. Po dokončení přísně odborných prací bude celé sousoší morového sloupu konservováno impregnačním postříkem proti vlivům povětrnostním. Za takto odbornou opravu celého morového sloupu se čítá paušál – Kčs 34 100. V ceně není započítáno postavení a rozebrání potřebného lešení. Práce by trvala asi 4 neděle.“ Plzeňský národní výbor 5. 9. 1946 podal zprávu o celé záležitosti Státnímu památkovému úřadu: „Rada MNV rozhodla ve schůzi konané dne 2. t. m., aby byly opraveny sgrafitové omítky na hlavním průčelí a ve dvoře městské radnice a dále aby byl opraven morový sloup stojící před radnicí, jehož dřík a deska na podstavci sloupu jsou prasklé a sochy značně poškozené. Zasílám opis nabídek akad. sochaře Miroslava Böswarta na provedení těchto oprav k posouzení. Jakmile dojde souhlas památkového úřadu s těmito nabídkami, bude p. Böswart vyzván, aby ihned přikročil k provádění prací, aby obě opravy byly dokončeny ještě před prvními podzimními mrazy. Prosím o brzké vyřízení, neboť při oddálení práce by voda unikla do trhlin morového sloupu za mrazu mohla způsobiti i zřícení se sloupu.“

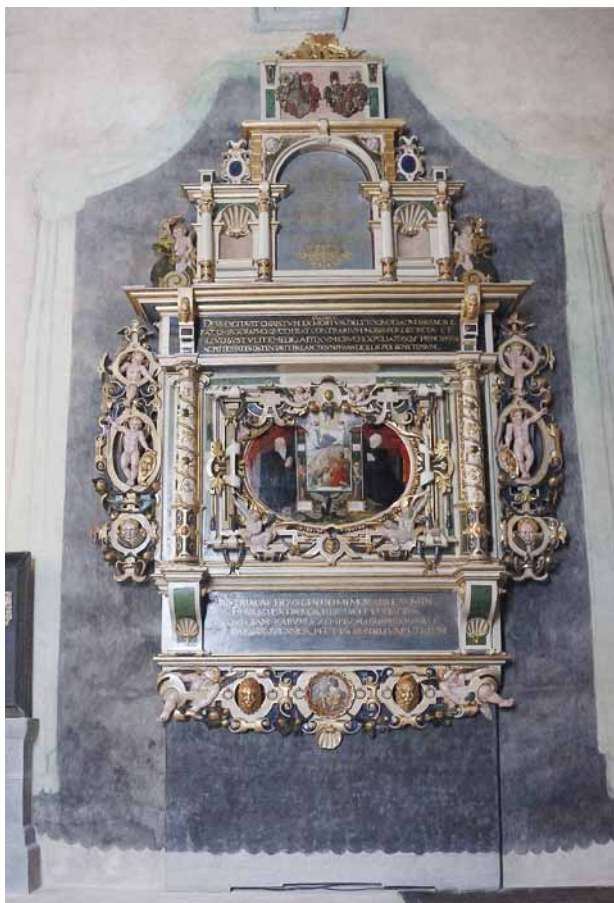
Obr. 1. Kralovice (okr. Plzeň-sever), kostel sv. Petra a Pavla. Gryspekovská kaple, západní stěna. Epitaf Floriána Gryspeka z Gryspachu. Stav po posledním restaurování. (Foto R. Hronová, 2012)

Epitaf je ze dřeva a má poměrně velké rozměry (čelně zhruba 3,5 × 6 m). Je vzácnou renesanční památkou v západních Čechách. Z latinského nápisu v horní části epitafu a díky původní listině objevené při opravách Gryspekovské kaple ve výklenku ve zdi za epitafem v roce 1849 jsou známa všechna základní data o vzniku díla. Epitaf nechali zřídit děti a dědicové zemřelého Floriána Gryspeka. Návrh a zajištění celé zakázky měl na starost Hans Bulleus, malíř z Řezna, jenž s pomocí svého švagra Samuela Prauna, malíře z Kadaně, provedl malířské práce. Nosnou konstrukci a řezbářské prvky zhotovil Kryštof Hartwig, truhlář a řezbář z Wernigerode v Sasku. Dílo bylo hotovo v roce 1593.³

Epitaf je vytvořen technikou polychromované dřevorezby. Jeho architektura je zdobena z velké části bohatým ornamentem vybíjeným (*beschlagwerkem*) a zavíjeným (*rollwerkem*) a doplněna, zejména po stranách a dole, četnými dřevorezbami včetně postavicek andělů. Podstatnou součástí památky tvoří nápisové tabule umístěné ve třech úrovních nad sebou a dva deskové obrazy: ústřední velký oválný obraz a malý obraz umístěný docela dole v kruhové kartuši.

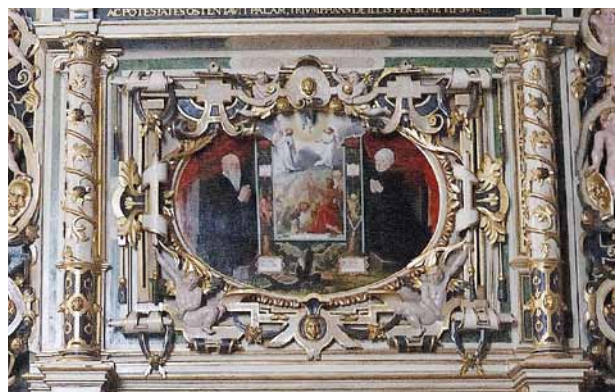
Obr. 2. Hans Bulleus, Samuel Praun, Kryštof Hartwig: Epitaf Floriána Gryspeka z Gryspachu. 1593. Střední část s dvojportrétem Floriána Gryspeka a jeho ženy Roziny. Kralovice, kostel sv. Petra a Pavla, tzv. Gryspekovská kaple. (Foto R. Hronová, 2012)

U polychromovaných dřevorezeb epitafu se původní barevná vrstva, zejména na bohatě vyřezávaných ornamentech a postavičkách andělů, dochovala. Naproti tomu architektonické prvky mají převážně nové barevné vrstvy. Zcela původní je výše uvedený dvojportrét, což je dáno neobyčejně kvalitní technologií, kterou pro něj malíř použil: jednalo se o temperovou malbu asi s vyšším obsahem mastných složek, položenou na náležitě upraveném klišokřídovém podkladu.

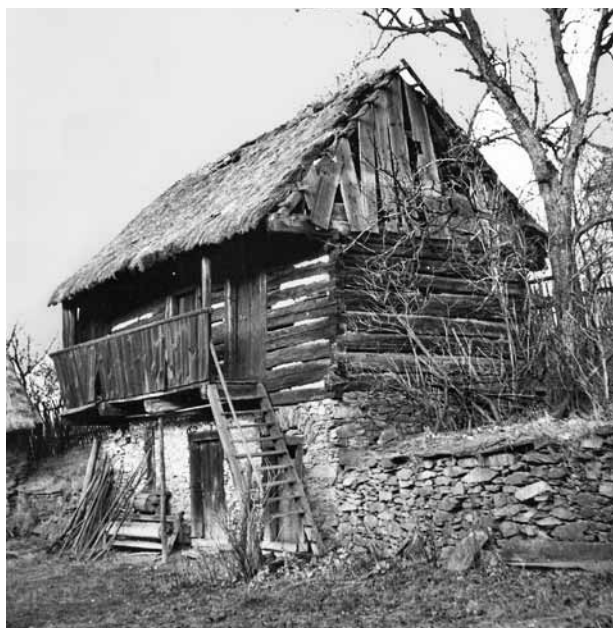
Obr. 4. Újezd u Svatého Kříže (okr. Rokycany), zemědělská usedlost čp. 18. Patrová sýpka. Dnes již zaniklá. (Fotoarchiv Národního památkového ústavu, ú. o. p. v Plzni, foto V. Douba, 1964)

v přízemí s komorami a v patře se sýpkou přístupnou zvenčí po pavláčce (Újezd sv. Kříže, opět usedlost čp. 18; obr. 4).⁷ – Roubené chlévy většinou už v první třetině 20. století (a často i dříve) ustoupily zděným konstrukcím, také z toho prostého důvodu, že dřevo v prostředí, kde se chovají hospodářská zvířata, velmi trpí a rychle dožívá.

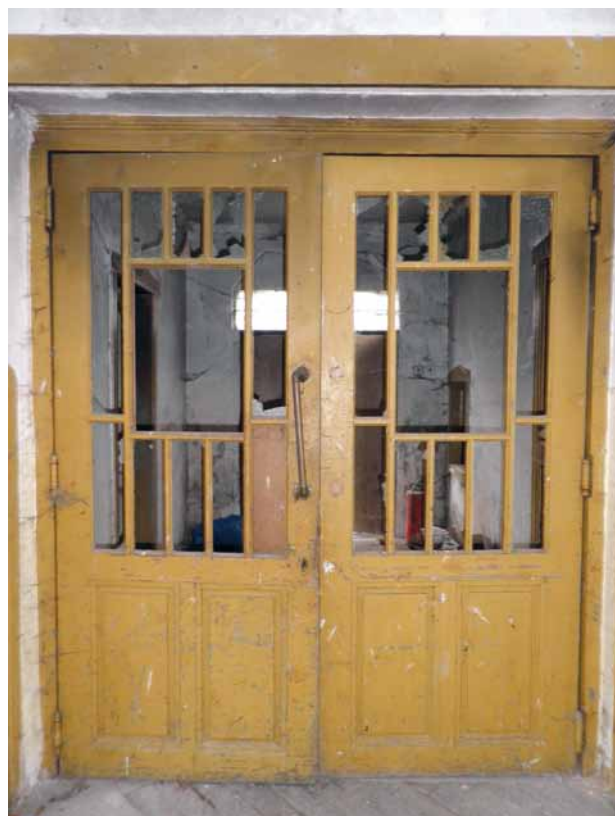
Obr. 10. Chudenice, sokolovna. Dveře mezi předsálím a sálem. (Foto D. Tuma, 2013)

V interiéru se dochovaly původní, jedno nebo dvoukřídlé dřevěné dveře včetně zárubní. Jsou většinou plné, rámové, s dvojitými obdélnými kazetami, v horní třetině s jednou kazetou. Mezi vstupní předsíní a sálem jsou dvoukřídlé kývavé dveře (obr. 10). Ve své dolní třetině mají vždy dvě kazety, zatímco horní část křídel je prosklená, s jedenácti tabulkami vloženými do rastru s velkým centrálním obdélníkem. Za pomoci takzvané frontáže byl zjištěn plošný dekor výplňových skel: krajní skla byla pouze průsvitná, bílá, prostřední zelená a vnitřní oranžová.

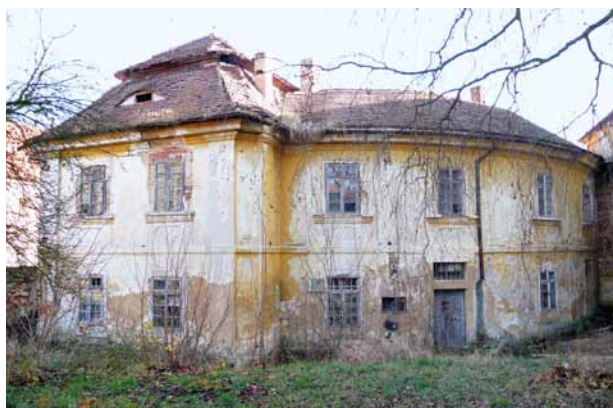
Obr. 2. Chotěšov, areál bývalého kláštera, zahradní pavilón. Pohled od západu na část zadní fasády. (Foto K. Foud, 2009)

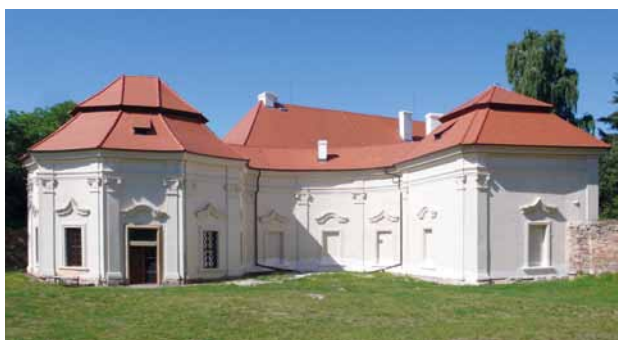
Obr. 3. Chotěšov, areál bývalého kláštera, zahradní pavilón. Pohled od severovýchodu. Stav před celkovým dokončením obnovy památky. (Foto K. Foud, 2014)

Od té doby až do roku 2010 už jen chátral. Zatékání do střechy a škodlivé biotické vlivy se negativně promítly do technického stavu památky.

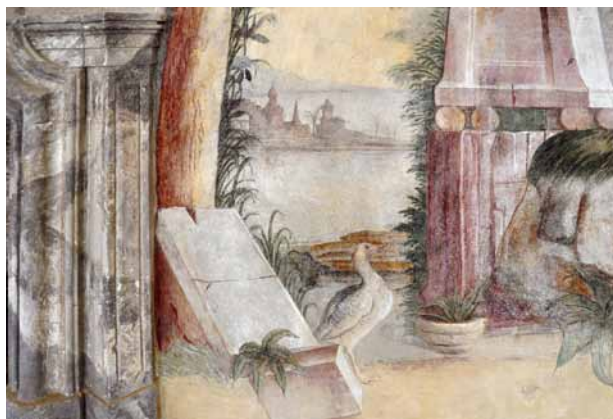
Obr. 4. Nebílovy, zámek, Taneční sál. Iluzivní nástěnná a nástropní výmalba – detail. (Foto J. Kaigl, 2013)

z největších úspěchů památkové péče v západních Čechách za posledních několik let (obr. 3, 4).
