Významné akce obnovy a nálezy památkové péče v Jihomoravském kraji

Hradby Hustopeče

Městské opevnění v Hustopečích u Brna, oprava hradební zdi na pozemku parc. č. 425 k. ú. Hustopeče u Brna.
Fragment městského opevnění v Hustopečích je v ČR unikátní památkou, jejíž vznik má souvislost se zeměpanským povolením z roku 1510.

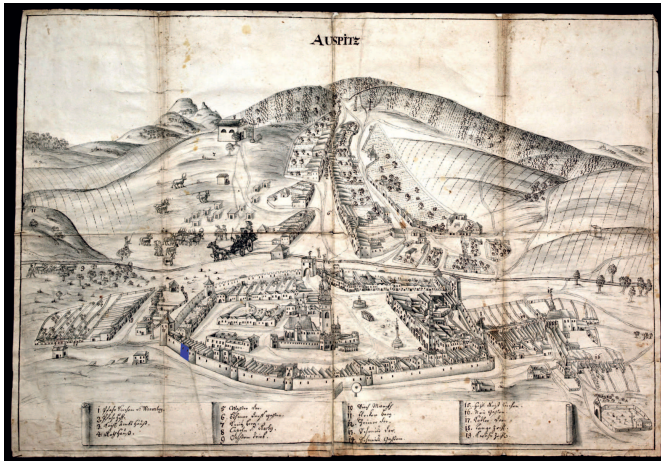
Vežda města údajně z roku 1720, Hofferova sbírka vedut; barevně vyznačený opravený hradební úsek.

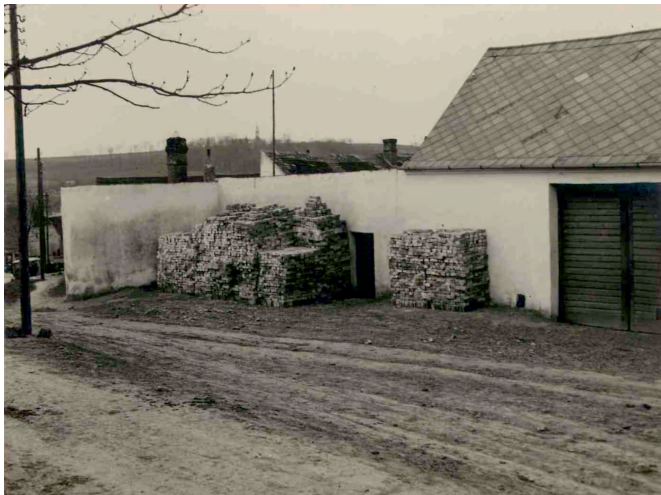
Starý fotoarchív NPÚ, ÚOP v Brně, pohled na baštu s částí opevnění – stav ze začátku min. století, bašta ještě bez zastřešení a vestavbou do stodoly.
