KŘINICE
VESNICKÁ PAMÁTKOVÁ
REZERVACE

ARCHITEKTURA

HISTORIE SÍDLA

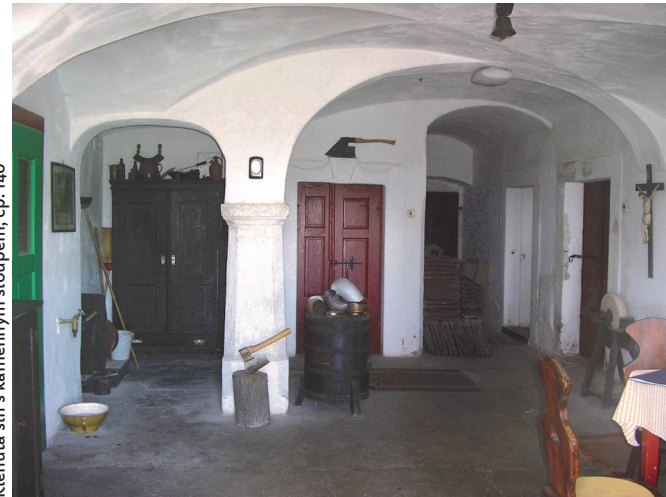
Klenutá síň s kamenným sloupem, čp. 140

zaklenuty soustavou plackových kleneb s pasy a kamennými sloupy s toskánskými hlavicemi a schodištěm do podkroví umístěným naproti vstupu. Na straně ke světnici se nacházelo otevřené topeniště s dyrníkem a chlebové pece situované směrem k podélné straně domu. Hospodářská část je pojednána jako trojtrakt se středovou chodbou vedoucí do velkého kravského chléva orientovaného na celou šířku domu. Po stranách středové chodby jsou komory a maštál pro koně. Interiéry hospodářské části jsou klenuté plackovými klenbami. V podkroví se často při štítových průčelích nachází podkrovní světnička. V Krinicích se můžeme setkat i s podkrovní křížovou světničkou někdy vystupující z podélné strany domu (např. čp. 18, 38, 101, 152 nebo u bývalé kovárny čp. 161 vynesenu na litinových sloupech). Vnější průčelí domů, zejména ta štítová, mají velmi zdobně vyvedené fasády se slepými arkádami, pilastry, římsami, lizénami a bosážemi. Specifickým znakem je časté užití kamenických pískovcových prvků. Místní ložiska kvalitního jemnozrnného pískovce poskytovaly ideální podmínky pro využití tohoto materiálu. Zajímavostí jsou sedátkové portály zapuštěné do hlubokých nik vstupních rizalitů nebo kamenné psí boudy umístěné při dvorních průčelích. Psí boudy mají kamenicky provedena průčelí napodobující štítová průčelí domů (např. čp. 15, 91, 97, 106, 117, 140, 195 nebo 237).

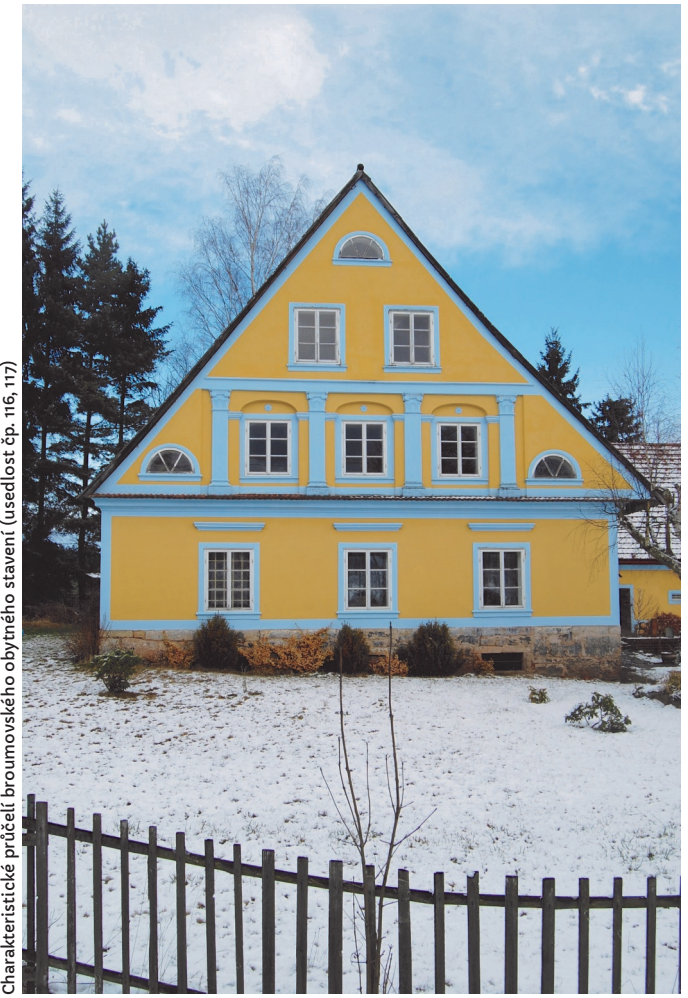
Charakteristické průčelí broumovského obytného stavení (usedlost čp. 116, 117)

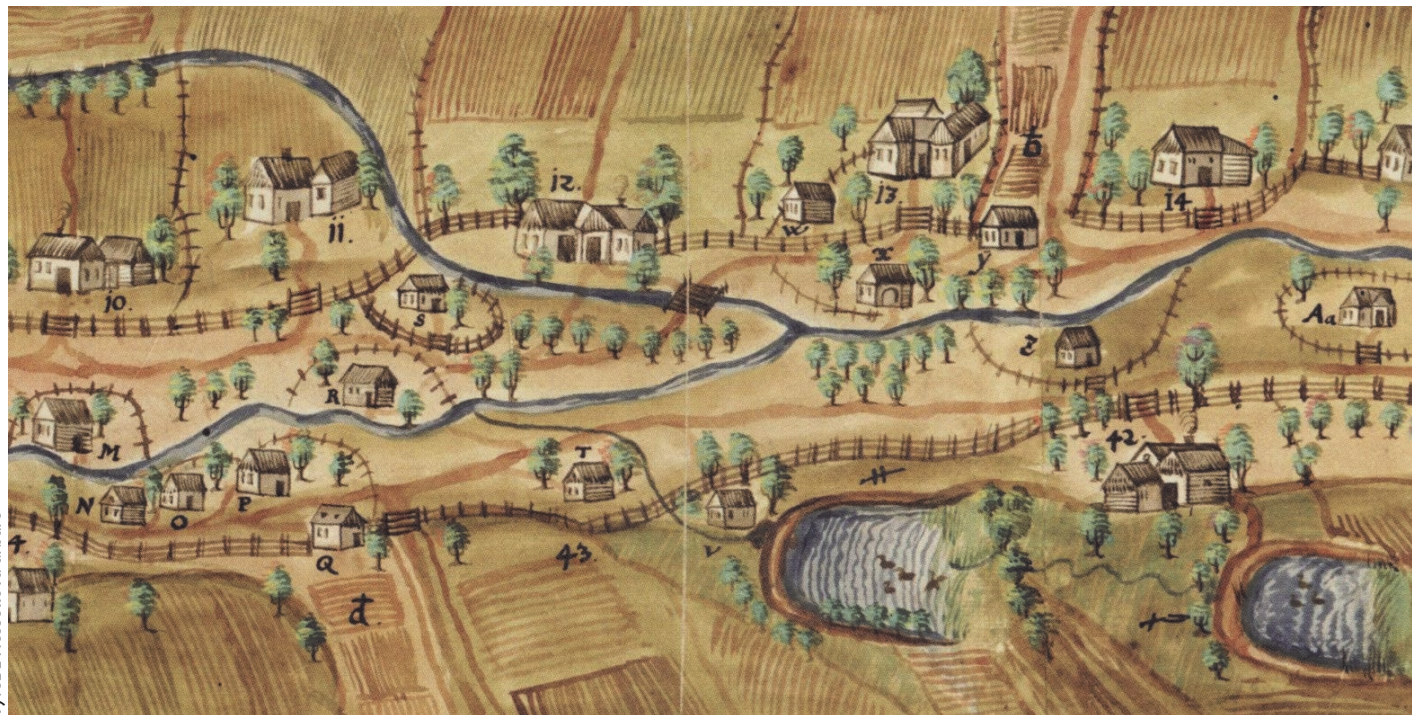
Výřez z Hesseliova urbáře

Venkovská zástavba v Křinicích, stejně tak jako v ostatních vsích na Broumovsku, byla až do počátku 19. století především dřevěná, roubená v kombinaci s kamennými hospodářskými částmi či samostatnými stavbami. Zachycena je v unikátním souboru kreslených map Hesseliova urbáře. Sporadicky se zachovala dodnes. Významnější většinu zabírají patrové stavby. Domy se vyznačovaly celkovou strohostí, měly velmi strmé sedlové střechy s jednoduše bedněnými štíty tzv. slezského typu – štíty jsou v hlavní ploše ze svisle kladených prken a ve vrcholu, odděleném vyřezávanou obloučkovou lištou, ve skladbě na koso do stromečku nebo do klasu. Takové štíty lze dodnes vidět např. u doposud roubených staveb čp. 38 a 147 nebo u zděných čp. 74, 99, 142 a 152. Typologicky lze starší architekturu přiřadit k širší oblasti východosudetského domu zahrnující rozsáhlé území od východních Krkonoš, přes Orlické hory, Kladsko, Kralicko až po Jeseníky.

Dle břevnovského urbáře z roku 1406 bylo na území Broumovska 13 vesnic, přičemž Křinice patřily k těm větším. Pozoruhodným zdrojem informací o vývoji vesnice a její podobě je Hesseliův urbář z let 1676–1677, který obsahuje kromě soupisu majetku též obrazové přílohy, malované mapy jednotlivých vesnic. Křinice jsou zde vyobrazeny jako poměrně hustě zastavěné sídlo s menšími domy v údolí potoka a většími statky s přímou návazností na polnosti. Větší statky patřily bohatší vrstvě, byly umístěny výhodněji ve vyvýšené poloze oproti nivě potoka a v dostatečném odstupu od sebe. Pole se od statků táhly v lánech až na okraj katastru či k zalesněnému území. Statky mohly být zděné, dřevěné nebo dřevěné s omítnutím. V případě patrových a významnějších staveb mohla být patra hrázděná. Krytinou převažovaly došky, případně šindel. Drobnější usedlosti chalupníků byly umístěny v nevýhodných pozicích v nivě potoka. V té době byla ve vesnici škola, 2 mlýny, valcha, velké množství rybníků, hlinišť s cihelnou, lomy. Nebyl zde

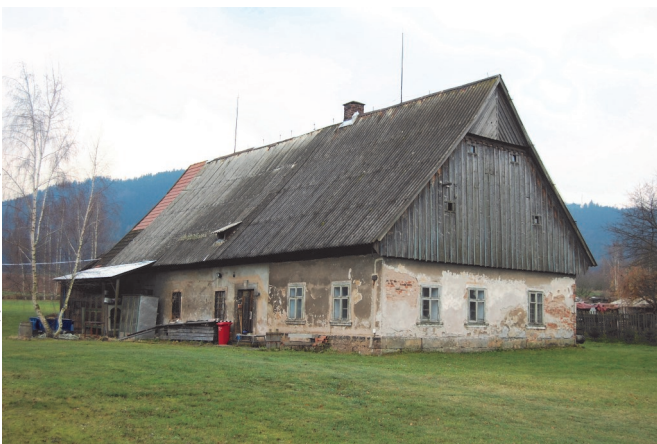
Štít slezského typu na usedlosti čp. 99
