WIEDERAUFBAU DES OBJEKTS UND ZUKUNFT

TRÁVNÍČEK
Ehemaliger Gasthof
von Antonín Beran, Erf.-Nr. 14

BAULICHE ENTWICKLUNG UND GESTALT DES HAUSES

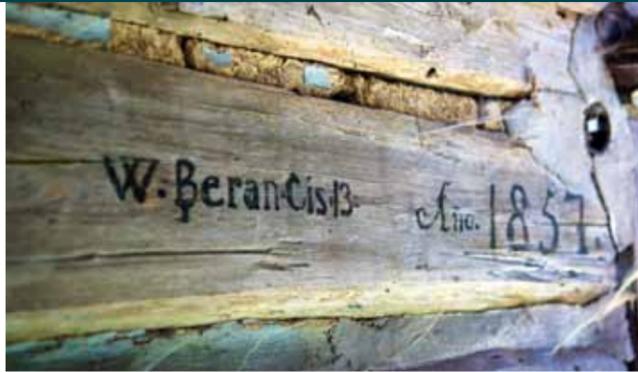
Gemalte Aufschrift mit Datierung, die sich an der Wand des Kammergeschosses befindet

1857 (gemalte Datierung) ein Blockgeschoss mit Kammern gesetzt wurde, die durch eine Oberlaube zu erreichen waren. Diese Bauaktion machte unter anderem Abänderungen des Dachstuhls des Wohnhauses und offensichtlich die Installation einer neuen äußeren Stützkonstruktion des Umgebendes erforderlich. In der zweiten Hälfte des 19. Jahrhunderts kam es im Zusammenhang mit dem Gastwirtschaftsbetrieb zum Anbau eines Seitenstübchens mit anliegendem Flur und Toilette. Unter dem Seitenstübchen wurde für die Bedürfnisse des Wirtshauses ein zweiter Keller angelegt. Gleichzeitig kam es zu einer Änderung der Art der Beheizung. Die bestehende Nische der Küche wurde baulich für den Abzug der Verbrennungsprodukte hergerichtet, was neben der Installation eines direkt bedienten Herds den Anschluss von Heizkörpern der neu bewohnten Räume im Kammerteil des Hauses ermöglichte. Ende des 19.

auf einem Grundriss in L-Form mit dem Besitzer Franz Beran. Mit dem Jahr 1857, als hier Václav Beran wirtschaftete, steht auch eine der größten Bauetappen im Rahmen des Umbaus des vertikalen Wirtschaftsflügels in Verbindung. Diese wird durch folgende Aufschrift auf dem Blockbau der Kammern belegt: „W. Beran Čís. 13. Ano. 1857“ („W. Beran Nr. 13. Ano. 1857“) Die Zimmererarbeiten an dem Haus führte damals höchstwahrscheinlich der hiesige Zimmermann Václav Bartoš aus, was nicht nur seine auch von anderen Bauten in der Umgebung bekannte Zimmermannshandschrift der Schmuckelemente bestätigt, sondern auch die Nähe seiner Werkstatt, die sich im nahe gelegenen Haus Nr. 7 befand. Finanzielle Probleme zwangen Václav Beran, das Anwesen 1880 an Josef Škoda und seine Frau Kateřina zu verkaufen, die hier den Gastwirtschaftsbetrieb weiter übernahm, bald darauf, im Jahre 1900, jedoch starb. Ihren Platz nahm die Nichte Anna ein, die Josef Škoda heiratete und nach seinem Tod im Jahr 1903 das gesamte Anwesen erhielt. Gleich im darauffolgenden Jahr 1904 heiratete sie wieder den entfernten Verwandten Antonín Beran aus dem nicht weit entfernten Dehtáry Nr. 6. In dessen Besitz erfuhr das Haus seinen letzten großen und grundlegenden Umbau des Exterieurs und Interieurs. Die Gestalt der damaligen Gastwirtschaft „Hostinec pod Lipami“ („Gastwirtschaft unter den Linden“) mit erhöhtem Dachgeschoss und neuem Dach belegt auch eine historische Ansichtskarte. Die Stube wurde rein für den Gastwirtschaftsbetrieb mit einem neuen Fußboden, Jugendstil-Kachelofen, Holzverkleidung der Wände mit Bänken für die Gäste oder einer reichen Schablonenmalerei der Wände versehen. Modernisiert wurde auch der Bierausschank mit manueller Druckregelung. Antonín Beran betrieb die Gastwirtschaft trotz zahlreicher Probleme mit den amtlichen Vorschriften bis 1915, als er starb. Die Witwe Anna und die Kinder Marie und Antonín behalten das Gewerbe weiterhin bei, sie bauen sogar die spätere gemauerte Gastwirtschaft, Konskriptionsnummer 15. Ende 1926 und Anfang 1927 sterben jedoch beide Nachkommen an Tuberkulose. Anna Beranová verkaufte zum Jahr 1929 die alte Gastwirtschaft mit der ursprünglichen Konskriptionsnummer 13 an ihren Neffen Václav Porš. Hier endete der Gastwirtschaftsbetrieb im Anwesen und das Haus diente weiter lediglich landwirtschaftlichen und Wohnzwecken mit baulichen Änderungen im Gastwirtschaftssaal. Das spätere Nachlassverfahren und der Verkauf führten dazu, dass das Objekt nicht mehr genutzt wurde und allmählich verfiel.

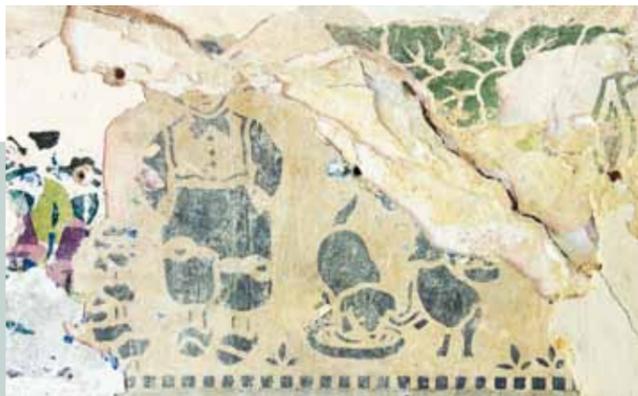
Detail der Schablonenmalerei einer der Schichten der reichen Verzierung der Innenräume

bis Anfang des 20. Jahrhunderts werden ein markanter Umbau des Daches und Dachstuhls und im Zusammenhang damit der Einbau zweier Dachzimmer vorgenommen. Gleichzeitig wurde das Innere des Hauses um zahlreiche zeitgemäße Details bereichert, wie zum Beispiel Dekorfliesen oder Schablonenmalerei. Im Laufe des 20. Jahrhunderts kam es zu keiner markanteren Veränderung der Gestalt des Hauses. Aufgrund der langfristig fehlenden Instandhaltung geriet ein großer Teil der Konstruktion Anfang des 21. Jahrhunderts in baufälligen Zustand. Gegenwärtig ist der Bau abgesichert und wird mustergültig wiederaufgebaut.

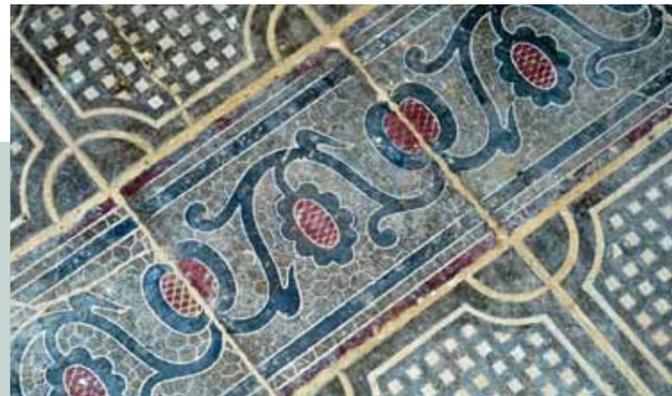
Detail der Fliesen im Hausflur

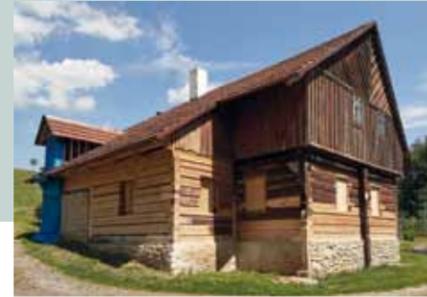
Stand der Sanierung des Hauses zum Juni 2017

Im Herbst 2015 wurde mit der Beseitigung der baufälligen Konstruktionen in der nördlichen Ecke des Baus die erste Etappe der Rettung des Objektes eingeleitet. Nach und nach kam es zum Ersatz der völlig ausgedienten Balken der Blockkonstruktion der Umfassungs- sowie Innenwände, zur Anlage einer neuen Untermauerung und zur statischen Absicherung und dem Ausgleich der Deckenbalken und des Dachstuhls für eine neue Dachdeckung aus historischen, sekundär genutzten gebrannten Falzziegeln. Der gerissene Gurtbogen der schwarzen Küche wurde repariert und das Mauerwerk des nordwestlichen Anbaus teilweise erneuert. Mit der nächsten Etappe im darauffolgenden Jahr kam es zum Austausch der ausgedienten Balken der Blockkonstruktion der Wohnstube und zur Instandsetzung der

Untermauerung und der Umgebende. Nach der Rettung des Wohnteils des Hauses werden die Arbeiten am senkrecht dazu liegenden Wirtschaftsflügel eingeleitet.

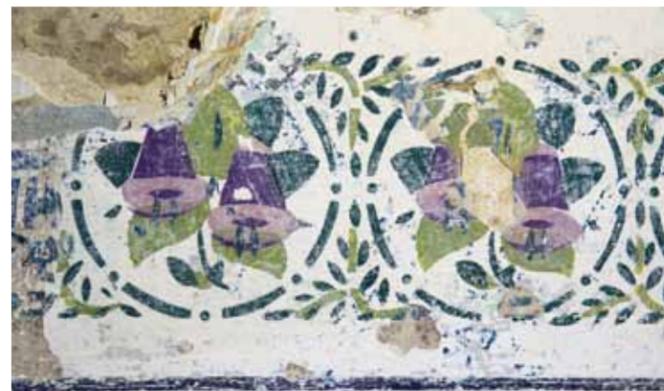
Detail der Schablonenmalerei der Innenräume

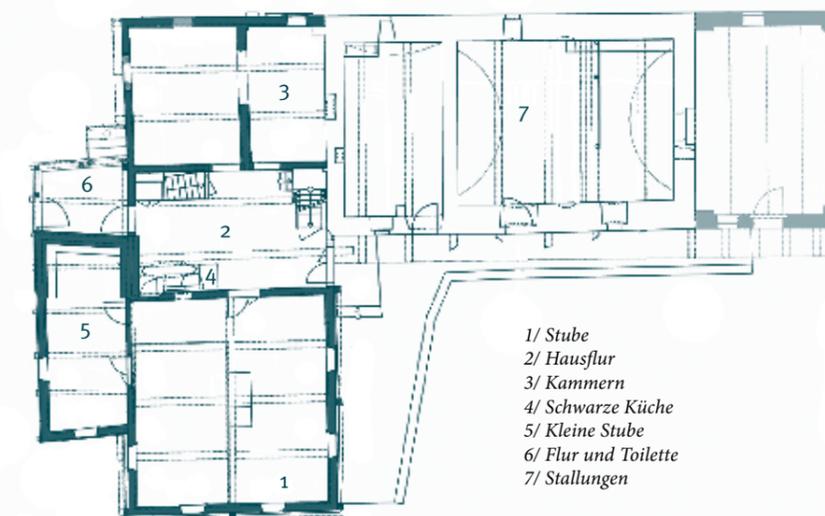
Grundriss des Erdgeschosses, Ausgangsstand zum Jahr 2015, Bearbeitung des Projektvorhabens von Ing. Arch. Tomáš Efler

Das teilweise in Blockbauweise errichtete Haus des Landwirtschaftsguts befindet sich auf einem etwa L-förmigem Grundriss, wobei der Wirtschaftsflügel senkrecht an das Wohnobjekt anknüpft. Den Grundriss des Hauses erweitert in nordwestlicher Richtung weiter eine seitliche Stube mit anliegendem Hausflur und Toilette.

Die Innengestaltung des Wohnhauses basiert auf einer dreiteiligen Anordnung mit Zweitrakt-Aufteilung der Kammern im Wirtschaftsteil. Im Raum des Flurs befindet sich eine Rauchschlotküche, die für den Abzug der Verbrennungsprodukte hergerichtet ist.

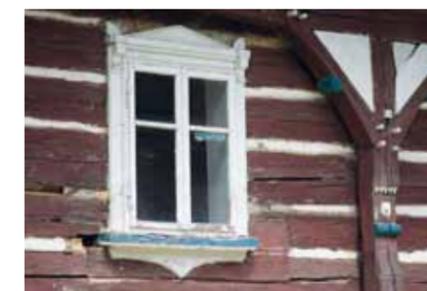
Aufwendiges Dekor der Verkleidung und der Umgebinderkonstruktion

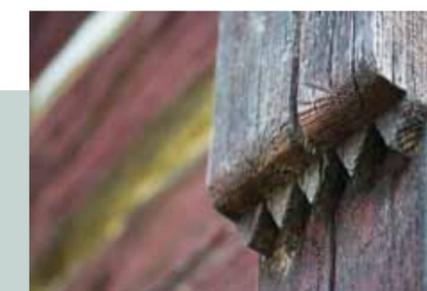
Detail der Dekorationsschnitzerei an der Umgebinderesäule

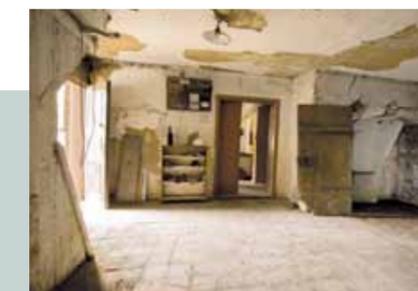
Interieur des Hausflurs mit der Nische der schwarzen Küche
