# SBORNÍK 2017

Národního památkového ústavu  
územního odborného pracoviště  
v Olomouci

Úvodní slovo ředitele .....	5
<b>Studie</b>	
Pozdně barokní krov mansardové střechy severního křídla předzámčí plumlovského zámku <i>Ondřej Belšík</i> .....	9
Stručná zpráva o odkrytí zdiva bastionu X olomoucké pevnosti <i>Hana Dehnerová</i> .....	21
Novověké vojenské opevnění a poustevna na kopci Háj u Jaroměřic <i>Karel Faltýnek, Pavel Šlézar</i> .....	29
Aktualita k řízení péče o Čestný sloup Nejsvětější Trojice v Olomouci <i>František Chupík</i> .....	41
Zora Pořícká-Chadrabová (1921–2015) a nenávratný zánik uměleckých památek ve veřejném prostoru <i>David Mikša</i> .....	49
Památník jednoty bratrské v Přerově Na Marku. Prezentace mimořádných archeologických nálezů <i>Hana Myslivečková</i> .....	57
Novogotické kamenné kostely na Jesenicku <i>Eva Pulkrtová</i> .....	69
Poutní místo v Travné u Javorníka <i>Eva Pulkrtová</i> .....	81
<b>Obnovy a restaurování</b>	
Restaurování slavnostního sálu Komenia v Olomouci .....	91

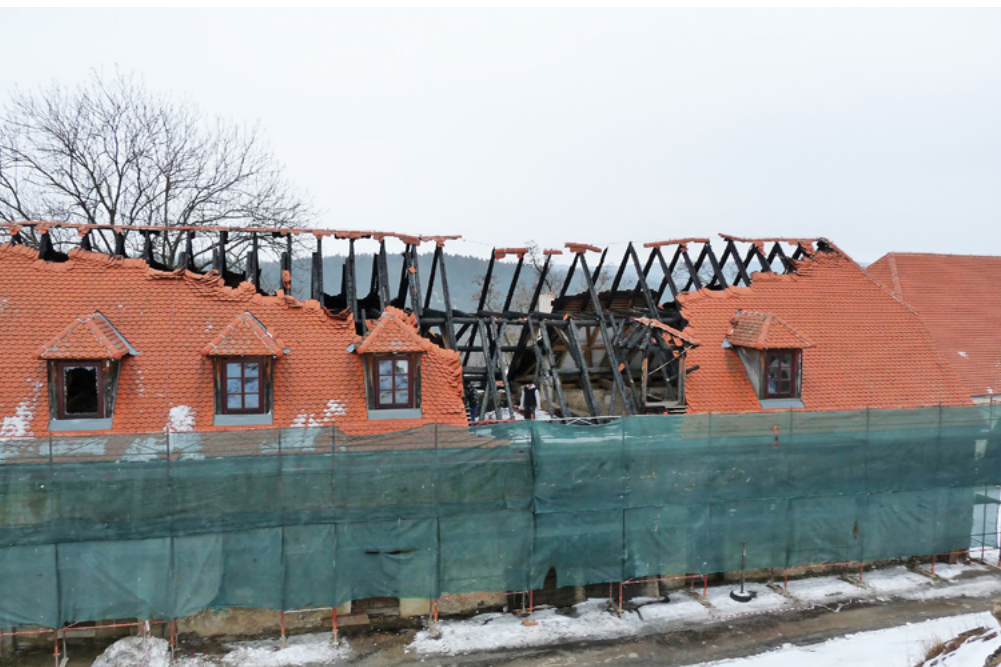
② Plumlov, zámek, požárem poničená střecha východního křídla předzámčí, 2017. Foto Ondřej Belšík.

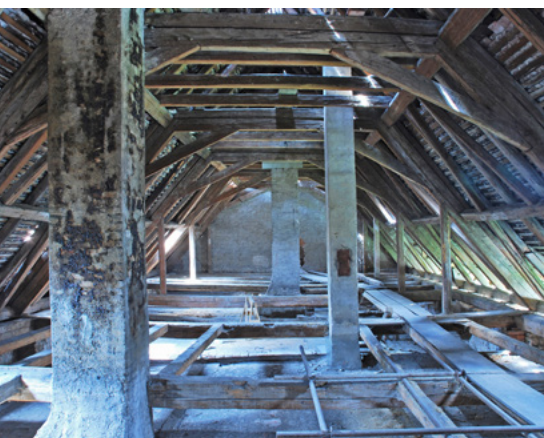
5 Plumlov, zámek, průhled podkrovím severního křídla předzámčí, 2012. Foto Ondřej Belšík.

6,4 m a délka zastřešeného prostoru od tělesa věže branského stavení po protipožární stěnu při navazujícím severozápadním bastionu zaujímá cca 23,5 m.<sup>3</sup> Krokve ve spodní části konstrukce mají sklon cca 49°, v horní části konstrukce pak cca 46° a jejich osové podélné rozestupy jsou cca 95 až 105 cm.

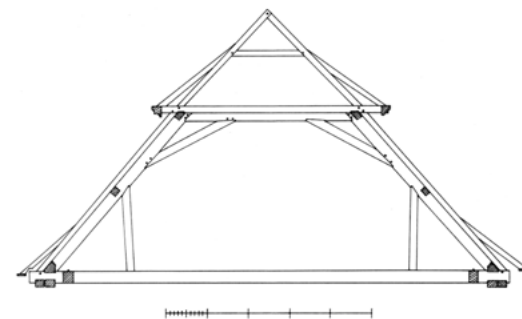
8 Plumlov, zámek, podrobné schéma druhé plné příčné vazby (pohled od východu), 2012. Kresba Ondřej Belšík.

Plné příčné vazby mají, vyjma první tělesem věže přerušené plné vazby, následující podobu. 7 8 Do dolního vazného trámu kámpovaného se zdvojenou pozednicí jsou začepovány dolní krokve, které jsou v horní partii čepovány do spodní strany horního vazného trámu („hambalku“). Sloupky ležaté stolice mají obvyklou podobu i provedení. Příčné pásky jsou začepovány s částečným čelním zapuštěním do sloupků a do příčné rozpěry mezi sloupky se zajištěním čepovaných spojů dřevěnými hřeby. Čepované spoje rozpěry se sloupky jsou rovněž zajištěny dřevěnými hřeby. Oproti standardním konstrukčním řešením ležatých stolic se zde navíc uplatňují „patní“ vzpěry sloupků stolice, které jsou usazeny na dolním vazném trámu a v horní části částečně čelně zapuštěny do sloupků stolice zhruba v polovině jejich délky, přičemž toto spojení je zajištěno kovanými železnými hřeby nabitými do prvků z jejich čelní strany. Nad rozpěrou stolice prochází zmiňovaný horní vazný trám. Do něj jsou z vrchní strany začepovány horní krokve, které jsou rozepřeny hambalkem a ve vrcholu vzájemně spojeny nárožním čepem (tzv. na ostříh), zajištěným dřevěným hřebem. Hambalek je do krokví začepován a taktéž tyto spoje jsou zajištěny dřevěnými hřeby. Na konce horního vazného trámu jsou po obou stranách načepovány profilované mansardové římsy.

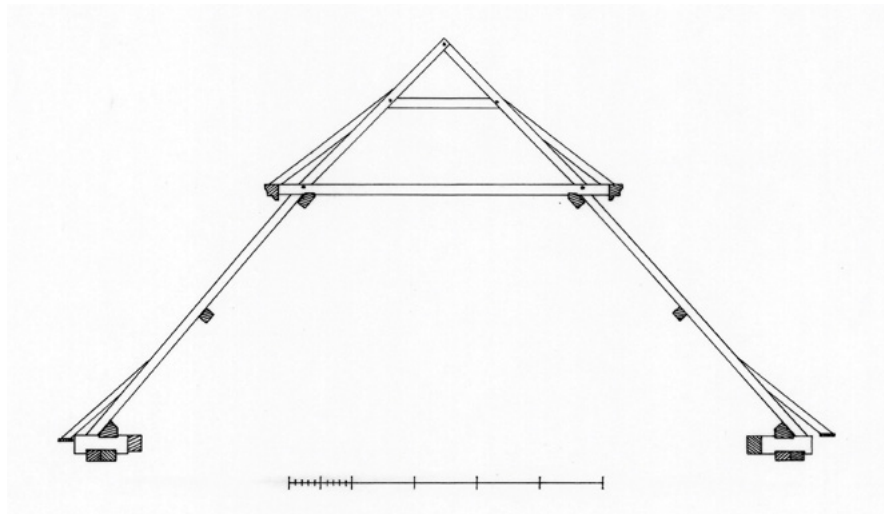
9 Plumlov, zámek, podrobné schéma čtvrté prázdné příčné vazby (pohled od východu), 2012. Kresba Ondřej Belšík.

Prázdné (jalové) vazby se skládají z krátčat nahrazujících dolní vazný trám, z krokví, horního vazného trámu, hambalku a mansardových říms. 9 Krátčata jsou čepována do výměn mezi vaznými trámy plných příčných vazeb a kampována se zdvojenou pozednicí. Dolní krokve jsou začepovány do krátčat a ve vrchní části do spodní strany horního vazného trámu. Na konce horního vazného trámu jsou načepovány mansardové římsy. Horní krokve jsou začepovány do horního vazného trámu, rozepřeny hambalkem a ve vrcholu spojeny nárožním čepem. Jednotlivé čepované spoje jsou zčásti zajištěny dřevěnými hřeby, zčásti se v daných místech nachází pouze nevyplněné průvrty skrze prvky a z části k provedení průvrty a ani k zajištění spojení dřevěným hřebem vůbec nedošlo.

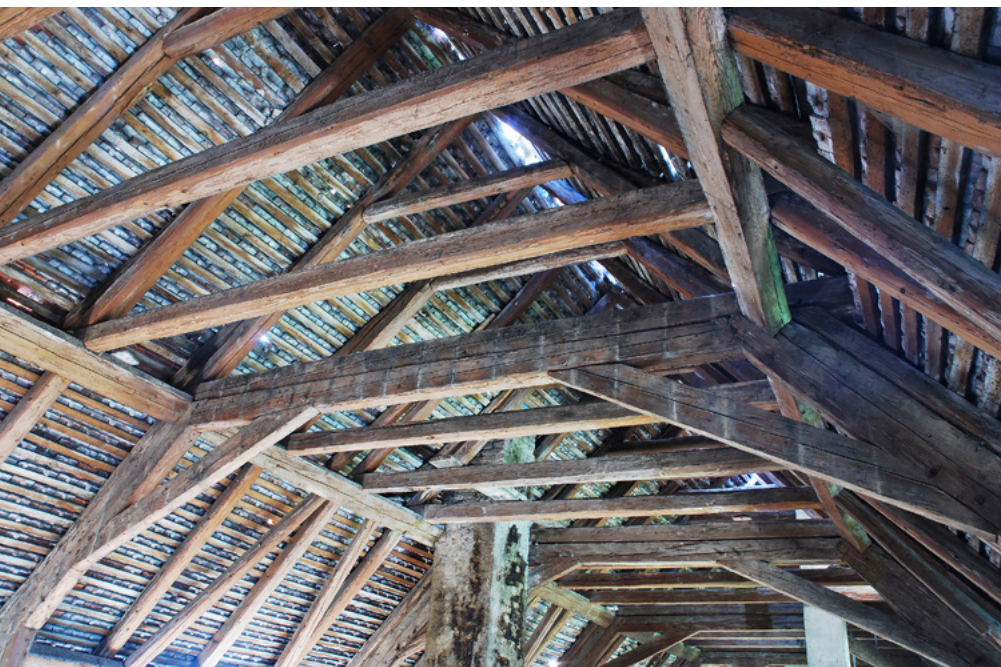
11 Plumlov, zámek, otisky rastru vertikálního kladení fošen odstraněné dělicí příčky v prostoru podkroví na východní straně prvků 2. plně příčné vazby, 2012. Foto Ondřej Belšík.

Skutečnost, že se podkroví severního křídla plumlovského předzámčí využívalo ke skladování, dokládají relikty nosného roštu podlahy a pozůstatky dělicích příček. Na vrchní straně většiny vazných trámů plných příčných vazeb se v době provádění dokumentace nacházely prázdné dlaby a v některých polích mezi plnými příčnými vazbami byly dochovány příčné a podélné trámy, uložené v těchto dlabech anebo čepované do boční strany vazných trámů. Trámy tvořily zjevně nosný prahový rost původní, avšak již nedochované fošnové podlahy podkrovního prostoru. Tento prostor byl v rozsahu celého severního křídla předzámčí rozčleněn do několik samostatných částí, vzájemně od sebe oddělených horizontálními příčkami tvořenými svíse (na výšku) kladenými fošnami nabitými kovanými železnými hřeby na boční stranu jednotlivých prvků některých plných příčných vazeb a ve spodní části usazenými do drážky příčného trámu uloženého v úrovni nižší cihelné podlahy podkroví. 11 12

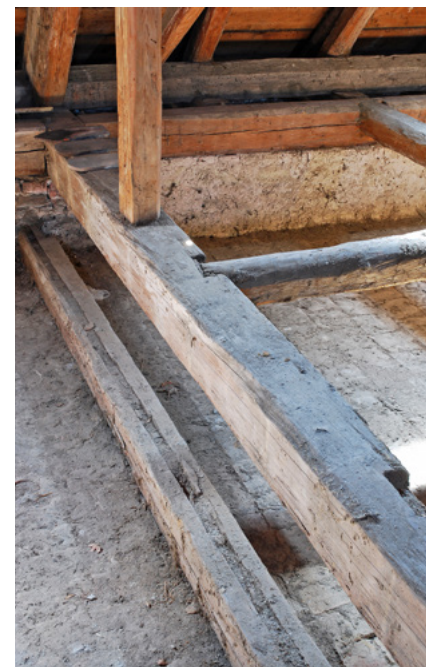
12 Plumlov, zámek, příčný prahový trám s drážkou sloužící k zapuštění vertikálně kladených fošen odstraněné dělicí příčky v pozici 2. plně příčné vazby, 2012. Foto Ondřej Belšík.

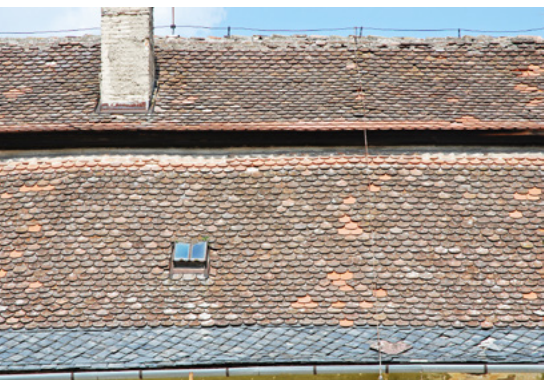
13 Plumlov, zámek, podoba střešního pláště na jižní (dvorní) střešní rovině s vykrytím okapního okraje čtvercovými šablonami břidlice, 2012. Foto Ondřej Belšík.

Z pohledu interpretačního rámce atypických nálezových situací v krovových konstrukcích bylo cennou zajímavostí dochované autentické dobové řešení vykrytí okapního okraje spodní střešní roviny břidlicí u střechy jinak většinou pokryté pálenou skládanou krytinou. 13 Tento způsob pokrývání okapního okraje břidlicí u střeš s pálenou krytinou se v minulosti – v průběhu 19. století – totiž uplatňoval na Olomoucku u vícero staveb, avšak do současné, resp. nedávné doby se v úplném původním řešení dochoval pouze na plumlovském předzámčí. Na střeších, kde se takové krytí realizovalo, po něm v současnosti na stavebních památkách zůstaly zachovány pouze nepřímé doklady v podobě drobných pozůstatků břidlicové krytiny ve stavební suti v podkroví a kombinace latí a prken bednění při okapním okraji střechy nabitých na námětcích, třebaže celá střecha – i v místech s bedněním – je nebo byla

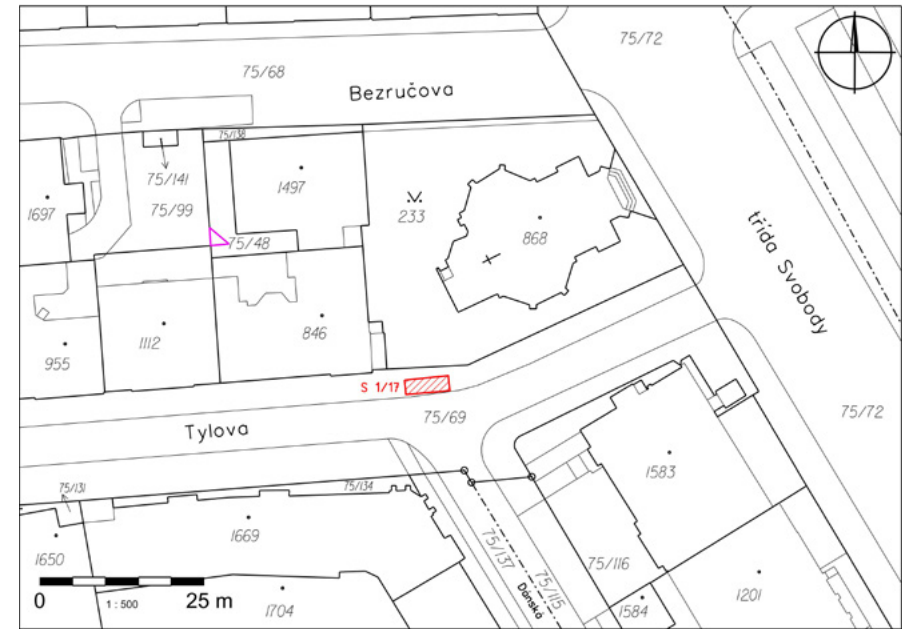
③ Olomouc, Tylova ulice, poloha sondy S1/17 – jáma pro kontejnery (červeně) a zbytku zdiva bastionu č. X na parc. č. 75/48 (fialově). Digitalizace Jan Grégr.

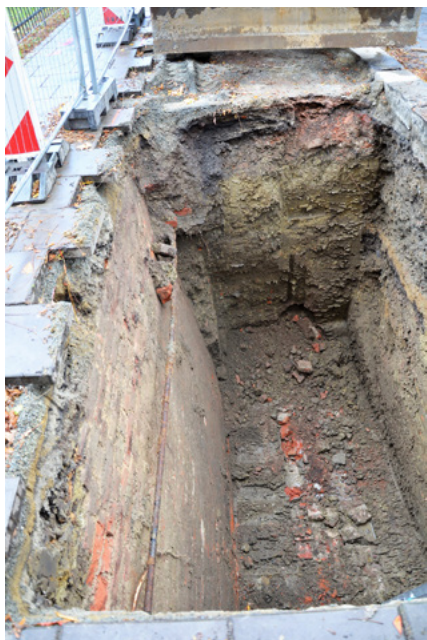
5 Olomouc, Tylova ulice, pohled na eskarpu bastionu č. X od západu, říjen 2017. Foto Hana Dehnerová.

Poloha odkrytého zdiva je znázorněna na obr. ③, jeho schematizovaný řez na obr. ④. Líc zdiva vedl přibližně východozápadním směrem, odkrytý byl v délce 6,7 m. Koruna zdi začíná-

la již v úrovni 0,4 m pod povrchem chodníku, pata nebyla výkopem dosažena, nacházela se hlouběji pod úrovní dna (-3,3 m) stavební jámy. Líc zdi byl šikmý, se sklonem cca 10° ⑤. Líc byl prolomen zaklenutým otvorem – střílnou. Střílna byla široká 1,33 m, výška ot-

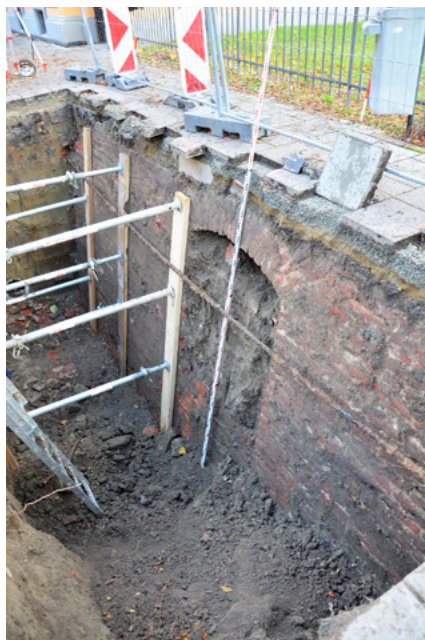
6 Olomouc, Tylova ulice, eskarpa bastionu č. X s odkrytou střílnou, pohled od jihovýchodu, říjen 2017. Foto Hana Dehnerová.

voru byla 1,35–1,5 m. Její klenba byla vyzděná z cihel postavených na výšku (0,3 m). Otvor střílny byl téměř zasypaný, nicméně dutý prostor pod klenbou pokračuje minimálně 1 m severním směrem. Zásypy střílny i okolí zdi byly tvořeny druhotně přemístěnou zemínou z doby rušení pevnosti s mladšími zásahy (výkop pro dnes již zrušenou kanalizaci).

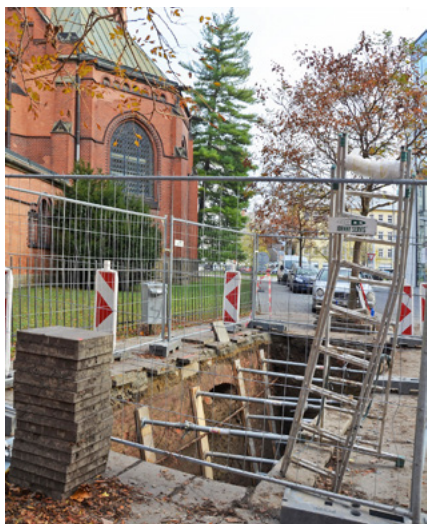
7 Olomouc, Tylova ulice, celkový pohled na situaci s odkrytým zdívkem od jihozápadu. Foto Hana Dehnerová.

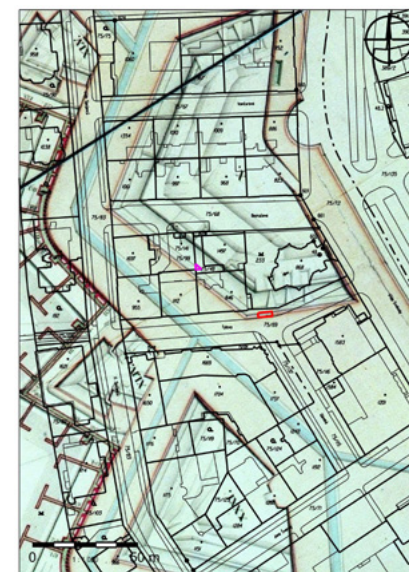
8 Sonda S1/17 (červeně) a nadzemní zdivo bastionu č. X (fialově) na soutisku DKM a raportního plánu z roku 1779. Digitalizace Jan Grégr.<sup>6</sup>

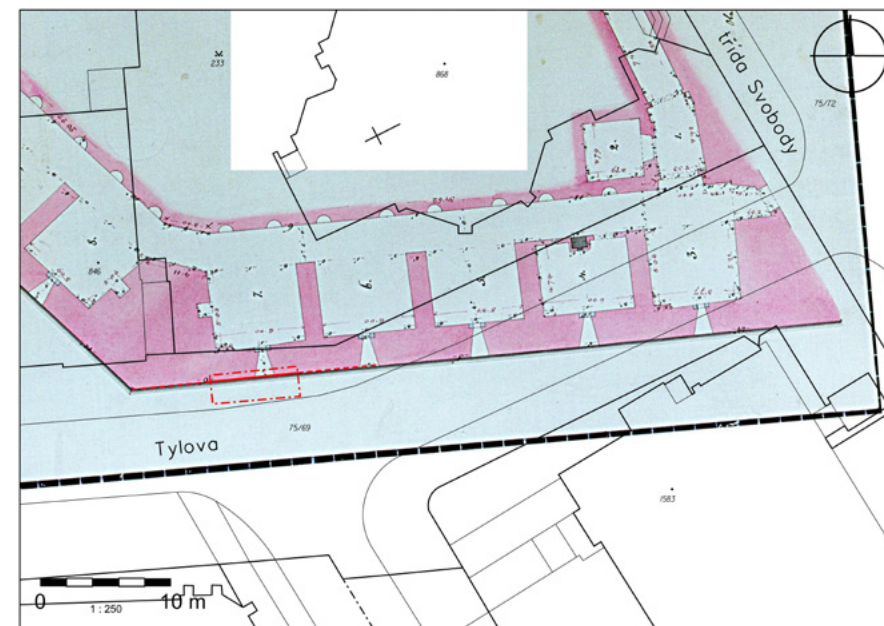
9 Poloha zdiva zachyceného v sondě S1/17 na soutisku DKM a výřezu z raportního plánu z roku 1834 s půdorysem kasemat. Digitalizace Jan Grégr.<sup>7</sup>

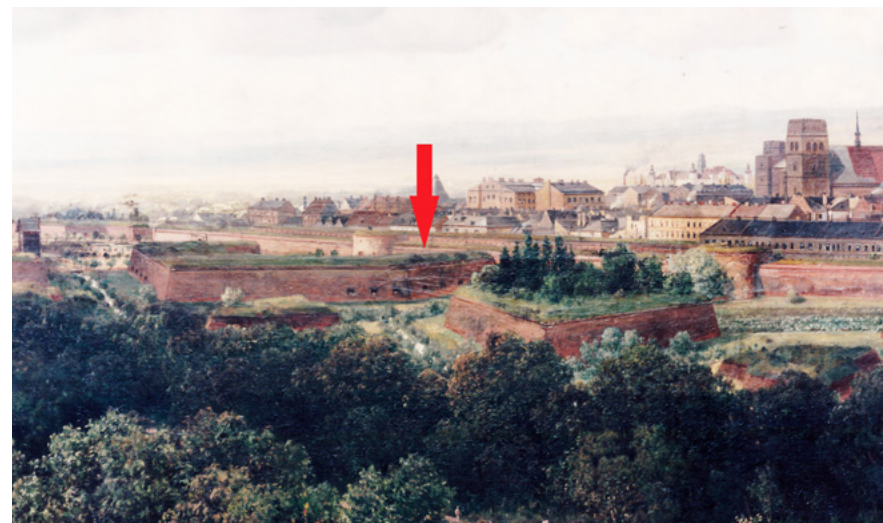
11 Bastion č. X (šipkou označena odkrytá střílna) na výřezu z veduty L. E. Petrovitse, 1895.<sup>9</sup>

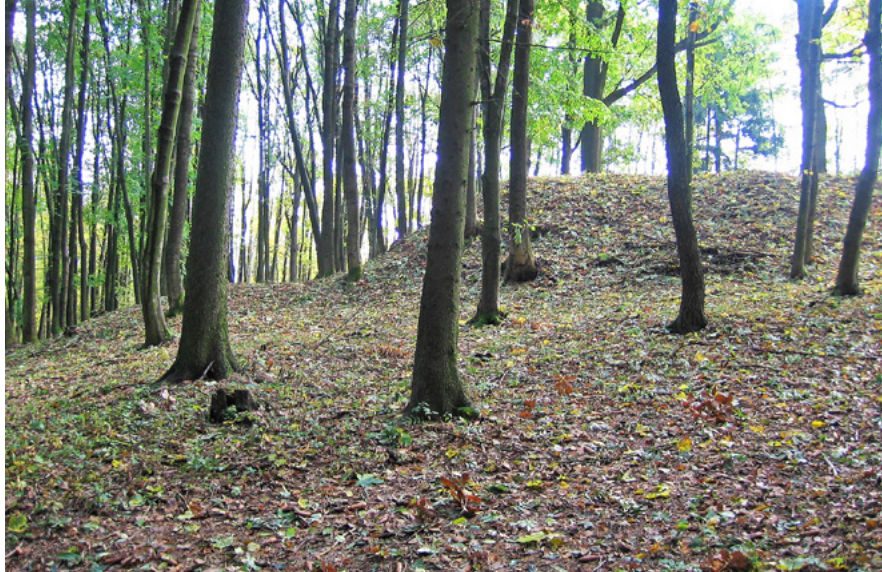
7 Severní nároží s plošinou reduty na kopci Háj u Jaroměřic. Foto Karel Faltýnek.

Největší, a to stupňovité převýšení činící až 3 m, je patrné právě od severovýchodu. Zde má hrana útvaru celkovou délku 38 m. Při východním nároží první nižší stupeň přechází v rampu širokou až 6 m, čímž je překonáno výškové převýšení svahu a vlastní rovnou plochou. 7

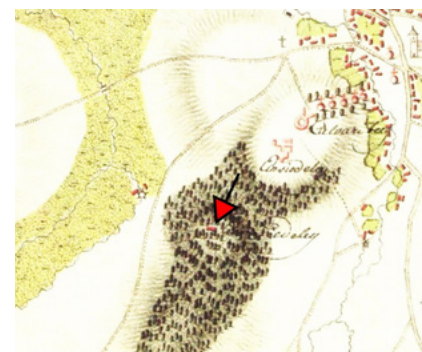
9 Reduta a poustevna na kopci Háj u Jaroměřic na výřezu mapy prvního vojenského mapování. Digitalizace Jan Grégr.

Dalším výzkumem, tentokrát již kabinetním, bylo zjištěno, že výše popsaný útvar antropogenního původu, lze velmi dobře identifikovat na všech třech historických vojenských mapováních,<sup>15</sup> přičemž nejdetailnější vyobrazení ze všech se nachází na tzv. císařském otisku stabilního katastru z roku 1836.<sup>16</sup> Velmi důležitou okolností je přítomnost faktu, že na všech těchto mapách je na ploše kvadratického útvaru, a to při jeho

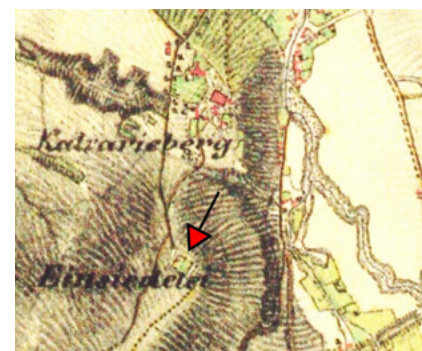
10 Reduta a poustevna na kopci Háj u Jaroměřic na výřezu mapy druhého vojenského mapování. Digitalizace Jan Grégr.

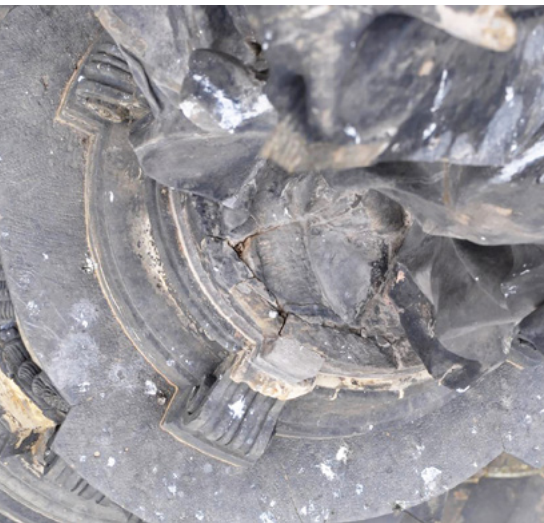
7 Olomouc, Sloup Nejsvětější Trojice, plintus sochy sv. Anny z nadhledu, 2017. Foto archiv NPÚ GnŘ.

**doporučený postup:** provést podrobnou revizi poškození restaurátorem z lokálního lešení či plošiny, na základě restaurátorského průzkumu určit přiměřený postup opravy (zejména v případě soch sv. Anny a sv. Jáchyma ověřit nutnost sochy demontovat), provést restaurátorskou opravu  
**doporučený termín zásahu:** 2018

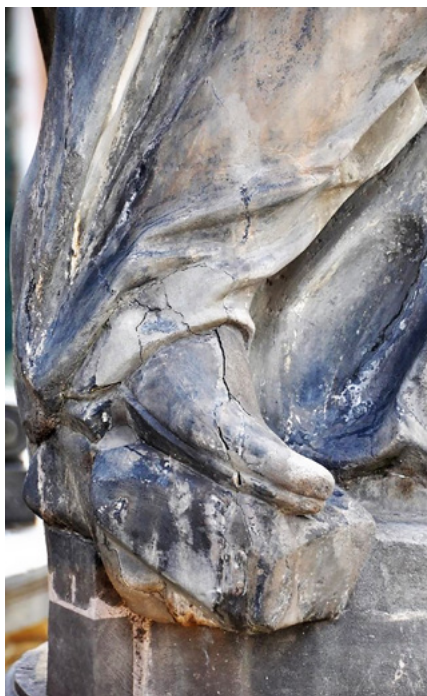
6 Olomouc, Sloup Nejsvětější Trojice, noha sochy sv. Jáchyma, 2017. Foto archiv NPÚ GnŘ.

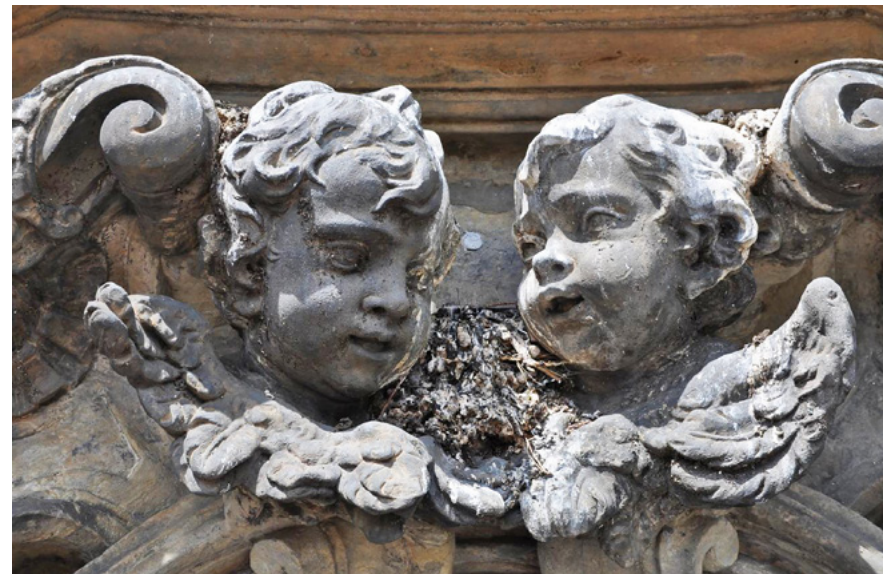
8 Olomouc, Sloup Nejsvětější Trojice, hlavičky andělů nad reliéfem apoštola Filipa, 2017. Foto archiv NPÚ GnŘ.

také poškození povrchu kamene vyvolaná nánosy holubího guána 8. Na druhou stranu je nanejvýš důležité zjištění, že zpevnění horní plochy hlavice sloupu pod vrcholovým sousoším (realizováno při posledním komplexním restaurování v letech 2000–2001), je ve stabilizovaném stavu a nevykazuje známky jakéhokoli poškození 9. Rovněž stav povrchu zlacených měděných částí Sloupu je přijatelný a přiměřený exponovanému umístění. Kromě redukce korozních produktů mědi a rekonzervace povrchu nevyžaduje zásadní opatření.

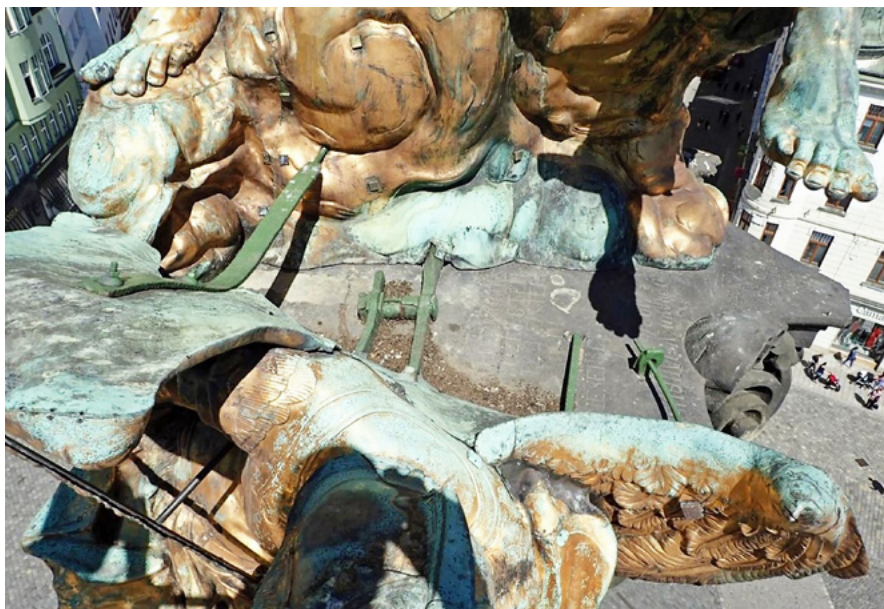
9 Olomouc, Sloup Nejsvětější Trojice, hlavice sloupu pod vrcholovým sousoším, 2017.  
Foto archiv NPÚ GnŘ.

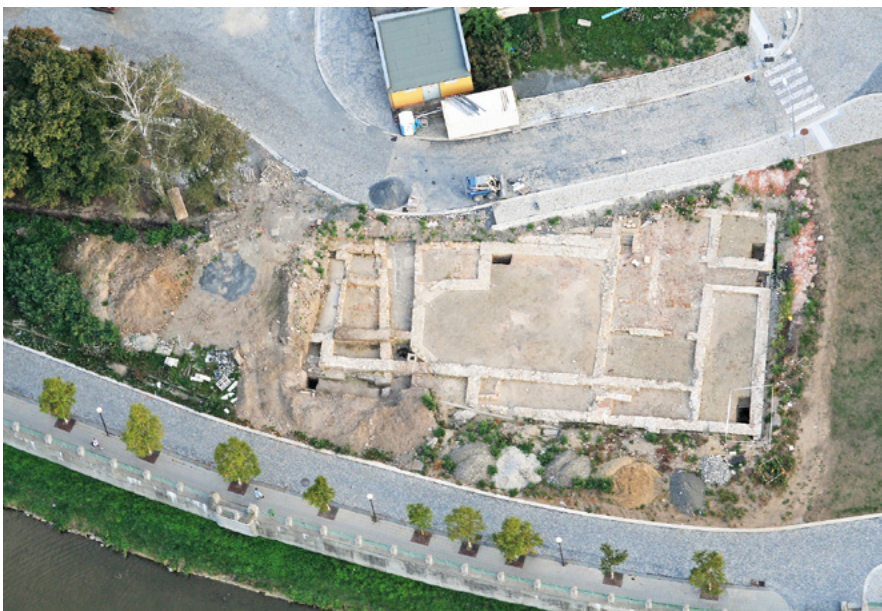
③ Přerov, náměstí Na Marku. Kolmý letecký snímek dokumentující plochu záchraného archeologického výzkumu v lokalitě Na Marku s odkrytými základy bratrského sboru a domu se školou, částečně porušené základy mladší zástavby z 19. a 20. století, 2012. Foto František Pospíšil.

kého průzkumu, prováděného v letech 2012–2013,<sup>5</sup> narazili badatelé na dlouho očekávaný nález základů modlitebny a školy jednoty bratrské, velmi cenných pozůstatků duchovního centra, kde působili osobnosti, jako přerovský rodák, teolog a historik Jan Blahoslav nebo učenec a myslitel evropského významu Jan Amos Komenský, který v Přerově mimo jiné v roce 1618 uzavřel sňatek s Mandalenou Vizovskou.<sup>6</sup> Mimořádný význam nálezu nejen pro město Přerov, ale i v českém a středoevropském kontextu, a rovněž četné hlasité přímlyvy veřejnosti postupně zastupitele města Přerova přesvědčily, aby svůj původní záměr na využití plochy přehodnotili.

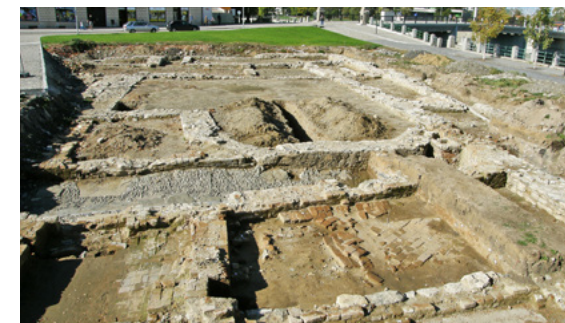
⑤ Přerov, náměstí Na Marku. Celkový pohled od severovýchodu na odkryté základy bratrského domu se školou oddělený od východního závěru sboru dlážděnou cestu, 2012. Foto Zdeněk Schenk.

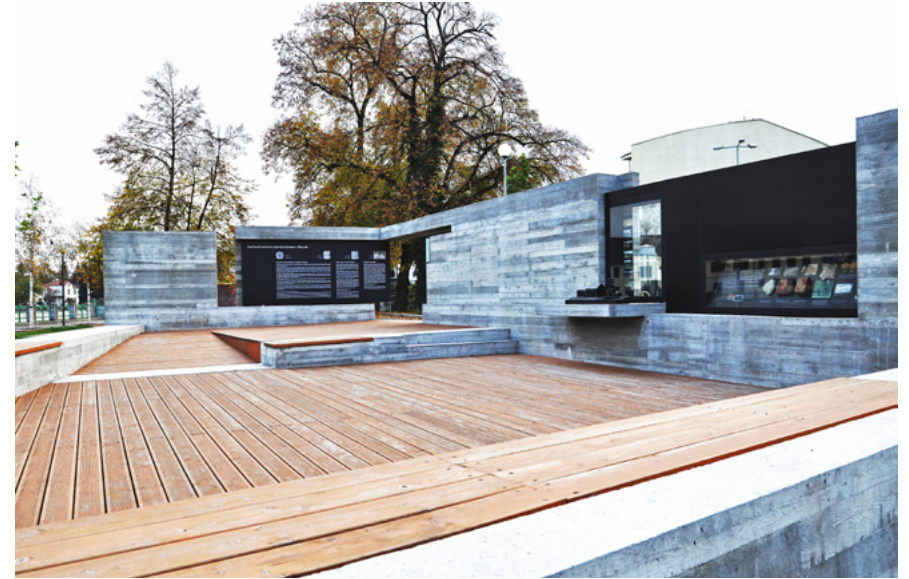
11 Písek, náměstí Na Marku. Pohled na památník od západu, 2016. Foto Hana Myslivečková.

Samotný památník, tzv. „kabinet“, který návštěvníka vítá perforovaným nápisem OMNES OMNIA OMNINO,<sup>23</sup> také vychází ze základů bývalé školy. Její původní půdorys je vymezen různě vysokými zdmi z pohledového betonu. Nižší hmoty jsou pokryté stejně jako podlaha dřevěnými lamelami, umožní posezení i větší skupině návštěvníků. Vyšší zídky vytvářející intimnější zátíši v sobě naopak ukrývají expozici zahrnující nejen černé panely s texty a nákrety, nechýbí také repliky nejzajímavějších nálezů, jako například kachle z kamen, jimiž se vytápěla jedna z místností bratrského domu se školou, dlaždice a cihla s otisky zvířecích tlapek, rohová knižní kování nebo zlatá osmanská mince. Na samostatném podstavci je pak osazen model původní podoby místa od sochařky Petry Vlachynské. Okolní zpevněná plocha se zelení nazvaná „zákoutím“ je pak určena k relaxaci, posezení či hře pod korunami stromů.

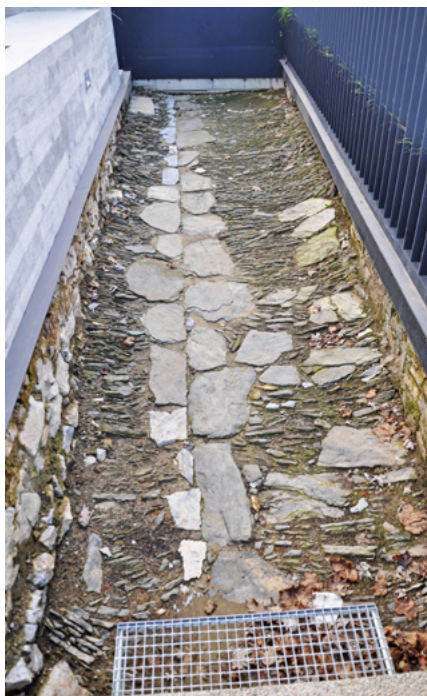
12 Přerov, náměstí Na Marku. Detail dlážděné cesty zakomponované do památníku, 2017. Foto Hana Myslivečková.

Hlavním motivem archeologické prezentace je do památníku zabudovaný odhalený originál štetové uličky, k níž návštěvník sestoupí po schodech a může se po ní mezi presbytářem sboru a bývalou bratrskou školou volně projít.<sup>24</sup> Z nabízejících se způsobů byla zvolena prezentace originálu dlážděné cesty, a to i za cenu vyššího rizika jejího poškození.<sup>25</sup> Výhodou zvoleného způsobu je umožnění jedinečného prožitku nepřenositelné atmosféry originálu a uvědomění si jeho výjimečnosti a hodnoty stáří.

údržbu zelených ploch a úklid předmětného prostoru. Povrch prezentované dlážděné cesty je pravidelně udržován, přičemž je průběžně dokumentován stav její konstrukce. Přesto se na povrchu dlažby objevují drobné kamínky svědčící o degradaci některých z druhů hornin štetové cesty. Podle vyjádření archeologa Zdeňka Schenka v místech, kde bylo ve skladbě dlažby patrné porušení již v době vlastního odkryvu, bylo přistoupeno k odbornému ošetření tak, aby nedocházelo k výraznější degradaci. Také geologický posudek výjimečné narušení kamenů se znatelnými plochami nespojitosti připouštěl a předpokládal. V následujících měsících bude důležité pravidelně velmi pečlivě analyzovat technický stav jednotlivých prvků cesty. V případě přetrvávající rychlé degradace dlažebního materiálu bude nutné přehodnotit stávající postoj k památce,

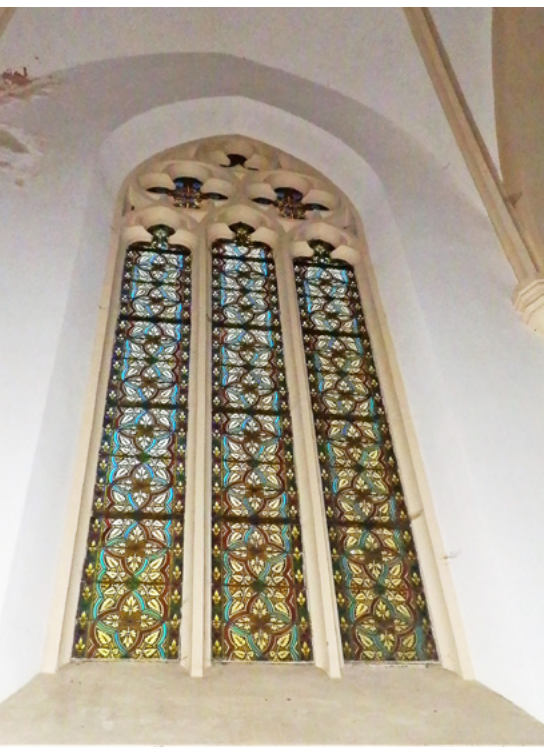
5 Travná, kostel Neposkvrněného Početí Panny Marie, okno v lodi, 2015. Foto Eva Pulkrťová.

Okna jsou vitrážová. Kostely v Travné a v Žulové mají vitrážová okna v otvorech zakončených lomenými záklenky, ozdobena geometrickým ornamentem, jehož hlavním motivem je opakující se čtyřlíst s rozetou. Ve složitějších trojdílných žebrových oknech kostela v Travné je motiv bohatě doplněn rozvilinou. Okna kostela v Jeseníku a kostela v Horním Údolí jsou jednodušší. Mají půlkruhový záklenek, jsou dvoudílná s rozetou ve vrcholu. Kostel v Jeseníku dává barevně vyniknout obrysu oken a rozetě s trojlístkem,

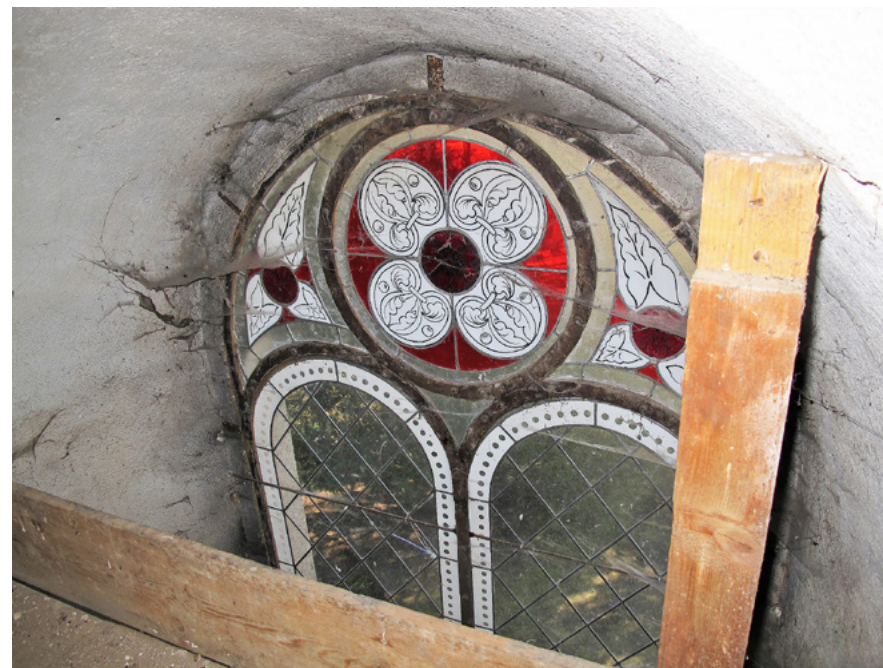
10 Jeseník, evangelický kostel, okno, 2015. Foto Eva Pulkrtová.

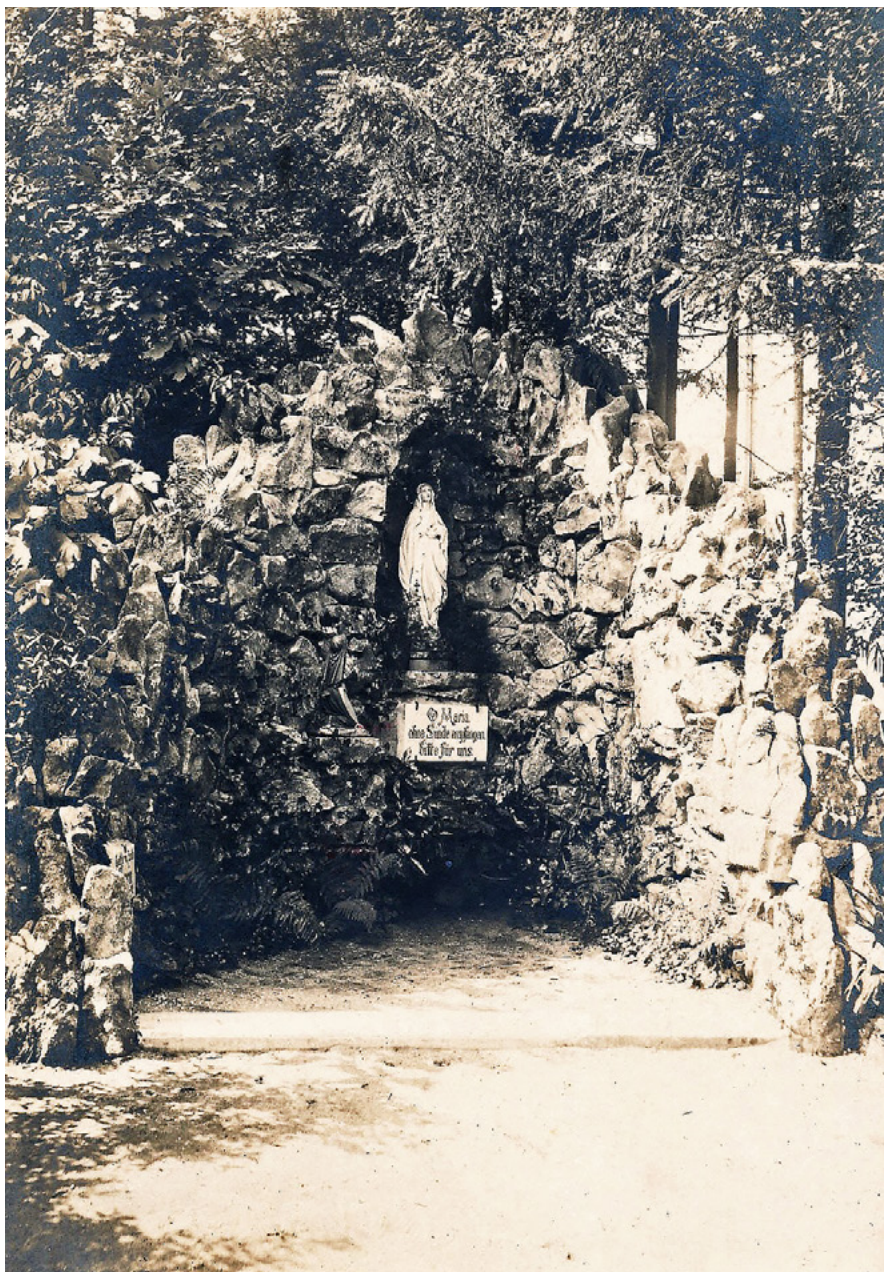
4 Travná, původní umělá jeskyně. Socha Panny Marie Lurdské je jiná než současná. Hledí vzhůru, sepnuté ruce má níž. Může jít i o polychromovaný odlitek. Na fotografii je vidět i socha dívky a dvě nápisové desky, SOKA Jeseník.

*fangen / bitte für uns.* Tedy pokud se skutečně jedná o fotografii grotty se ④ studánkou v Travné. Osvětlení objektu na fotografii by to mohlo zpochybnit. Fotografie by musela být pořízena v parném létě ve večerních hodinách. Je také možné, že je osvětlení na staré fotografii zkresleno. Zajímavé je zvláště ukončení zdi grotty vertikálně zasazenými neopracovanými kameny. Takové řešení ale není na Jesenícku ojedinělé. Podobné zakončení má romantická ohradní zeď v parku zámku ve Vlčicích. ⑤

Ke stavbě umělé jeskyně poutního místa v Travné mohlo být původně použito stavebního kamene zbývajícího ze stavby kostela Neposkvrněného Početí Panny Marie. Ztvrdlý materiál se už nemusel hodit k dalšímu opracování, ale jistě se hodil pro vybudování romantického objektu v lese. Grotta byla zřejmě původně vyzděna kameny na sebe kladnými bez spojovacího nebo vyrovnávacího prostředku, tj. „na sucho“. Kameny mohly být spojeny pouze pomocí čepů a klínů. Zachycením vody z pramene mělo vzniknout před

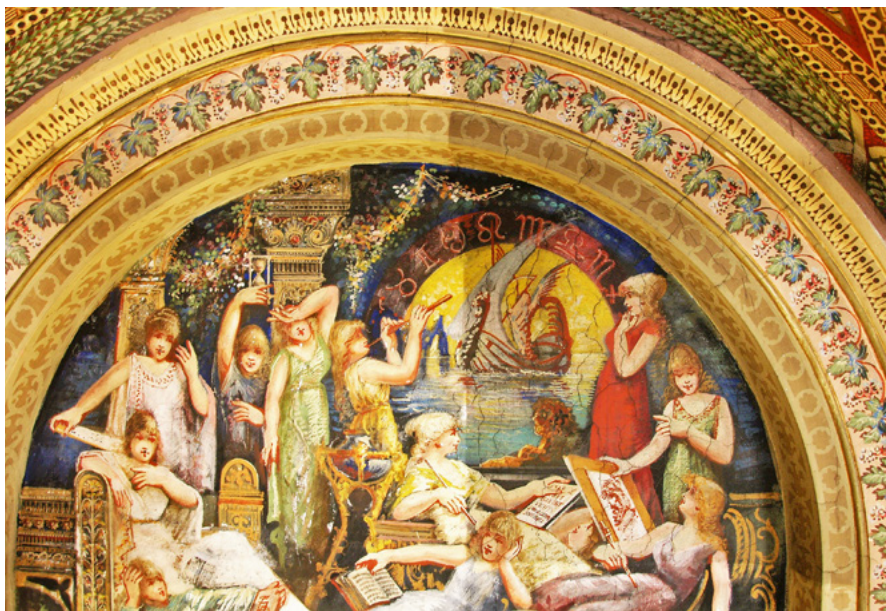
② Olomouc, FZŠ Komenium, detail jedné z alegorických lunet, po částečném očištění, 2016.  
Foto Radomír Surma.

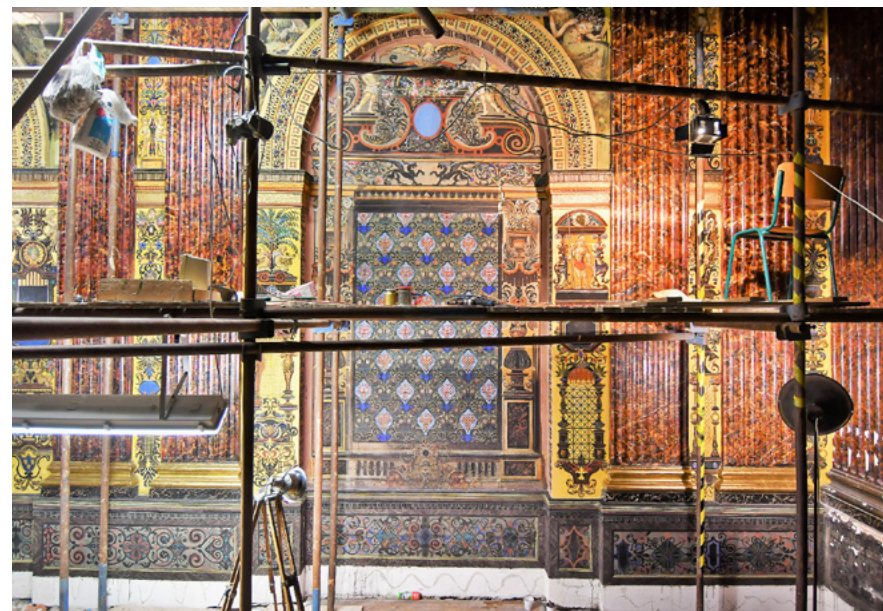
④ Olomouc, FZŠ Komenium, pohled na stěnu sálu po dokončení retuší, 2017.  
Foto Radomír Surma.

V roce 2017 započala další etapa restaurování, která bude pokračovat v roce 2018 restaurováním tří stěn sálu a malovaného dřevěného balkonu s podbitím a v dalším roce bude uzavřena restaurováním tří kusů malovaných dveří sálu a opravou vlýskové dřevěné podlahy. Malby na stěnách byly znečištěné, poškozené z doby, kdy sál sloužil jako tělocvična, místy přemalované až třemi různými přemalbami, místy nesoudržné s omítkou. Tým restaurátorů očistil a zpevnil původní omítky s malířskou výzdobou, bylo provedeno tmelení defektů, doplnění chybějících kusů štukové výzdoby, bronzování a retuše poškozené či chybějící výmalby. Větší rekonstrukční práce na výmalbě musely být provedeny pouze v soklové části stěn, které byly poškozeny novodobým olištováním a lepidlem, jímž byly lišty přilepeny ke stěně. Ve tvarosloví soklových kazet restaurátoři vycházeli z dochovaných partií. Na obnovu tohoto vzácně dochovaného kompletně malířsky pojatého slavnostního sálu opakovaně přispělo Ministerstvo kultury ČR a Magistrát města Olomouce.

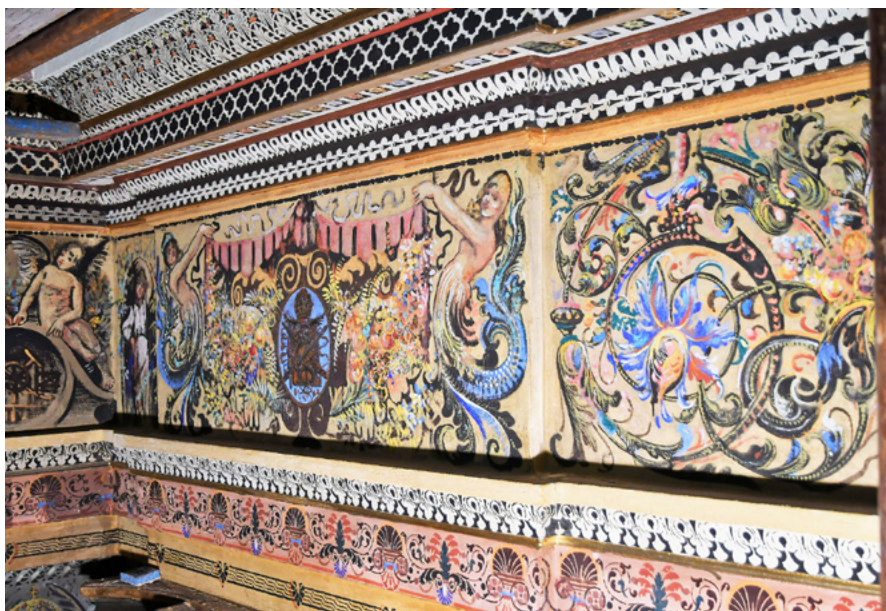
③ Olomouc, FZŠ Komenium, detail vlysu po očištění, 2017.  
Foto Radomír Surma.

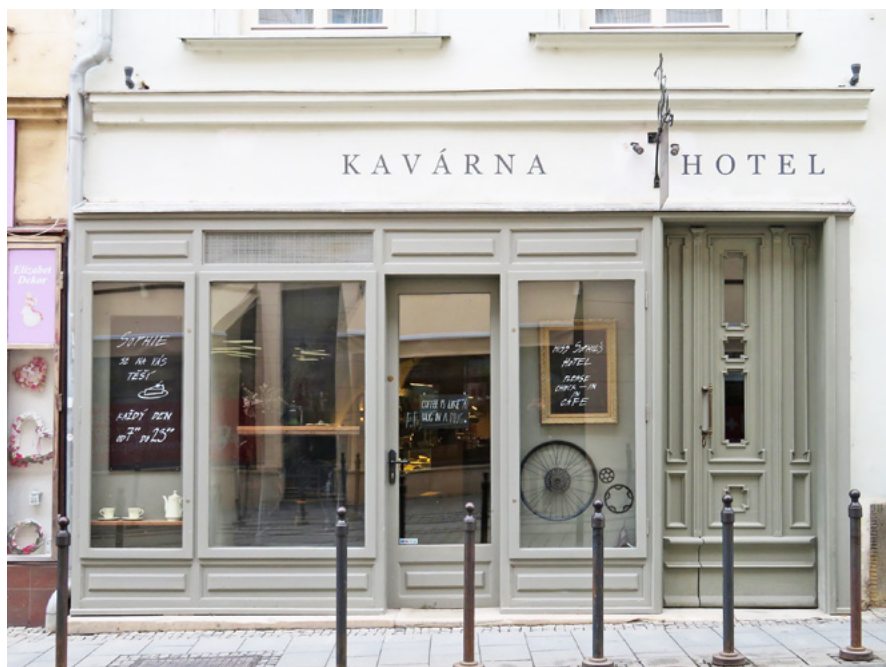
② Olomouc, Denisova č. o. 33, výkladek na uliční fasádě po renovaci, 2017. Foto Jan Kubeš.

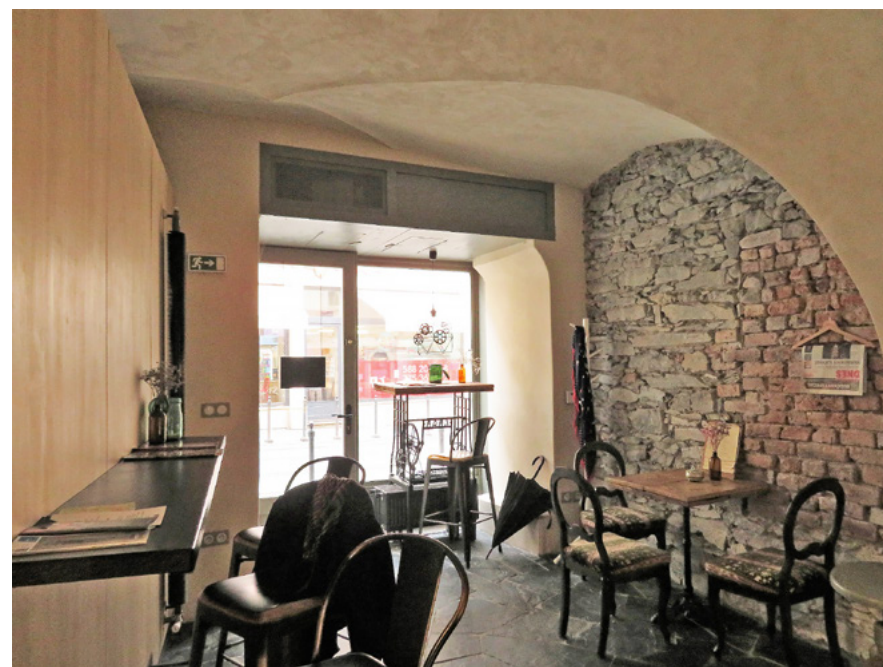
③ Olomouc, Denisova č. o. 33, pohled ze vstupního prostoru směrem do ulice po rekonstrukci, 2017. Foto Jan Kubeš.

tak zjevný. Odstraněna byla novodobá zděná příčka rozdělující klenutý koridor směrem do dvora, rovněž byla zbourána novodobá zděná příčka rozdělující vstupní prostor do ulice a nezbytné praktické rozdělení prostoru bylo provedeno pomocí designové dřevěné stěny. Tento zásah má pro vnímání původní jedno-

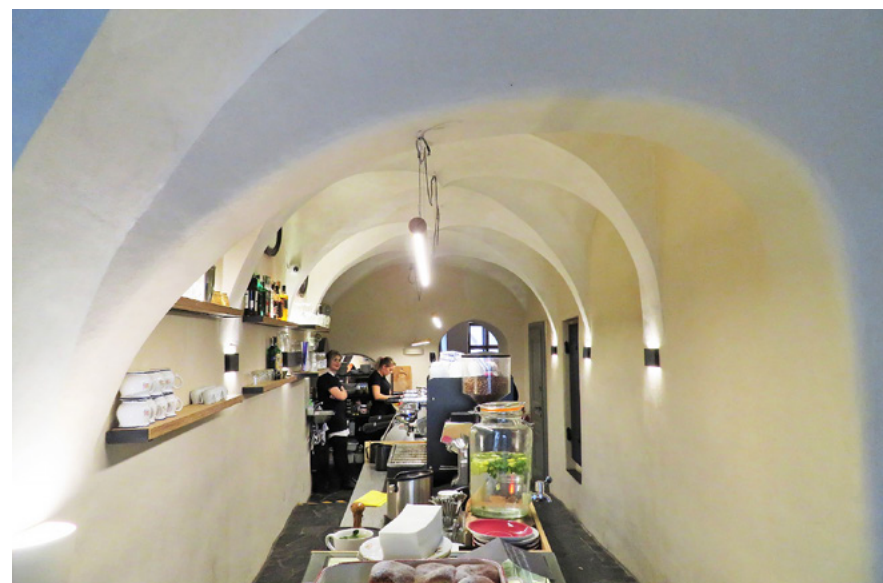
④ Olomouc, Denisova č. o. 33, pohled do klenutého průchodu směrem do dvora v přízemí po rekonstrukci, 2017. Foto Jan Kubeš.

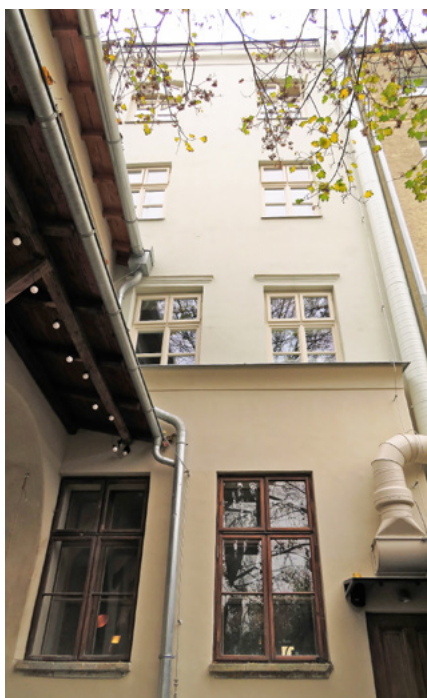
6 Olomouc, Denisova č. o. 33, dvorní fasáda po rekonstrukci, 2017. Foto Jan Kubeš.

**Dvorní fasáda** byla obnovena shodným způsobem jako fasáda uliční. Jediným památkově problematickým prvkem se stalo potrubí VZT, které nicméně bylo nezbytné. Toto potrubí bylo alespoň opatřeno nátěrem v barvě fasády, aby nepůsobilo tak rušivě.

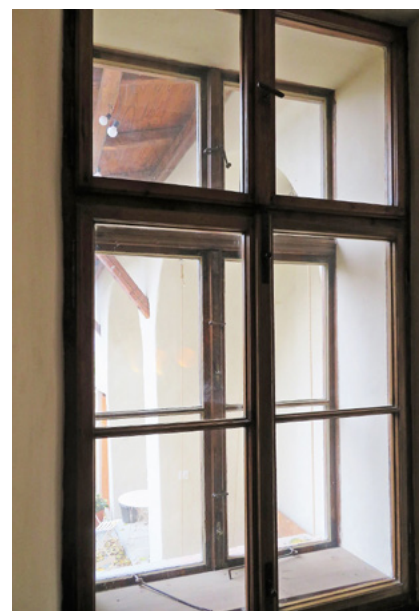
9 Olomouc, Denisova č. o. 33, repasovaná historická okna v přízemí do dvora po rekonstrukci, 2017. Foto Jan Kubeš.

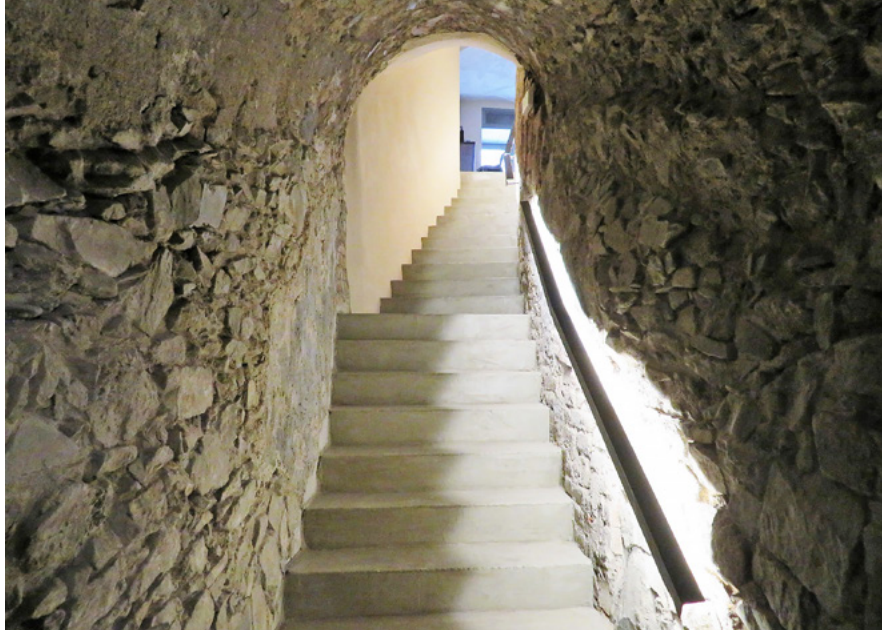
10 Olomouc, Denisova č. o. 33, schody ze suterénu do přízemí po rekonstrukci, 2017. Foto Jan Kubeš.

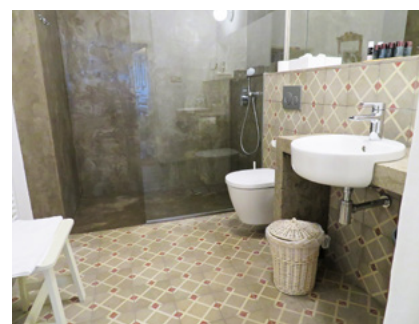
17 Olomouc, Denisova č. o. 33, typické řešení sociálního zařízení po rekonstrukci, 2017. Foto Jan Kubeš.

Na sociálních zařízeních jsou použity historické dlaždice s geometrickými dekory z jiných staveb. Místo standardních keramických obkladů jsou opět použity kameninové dekorované dlaždice nebo omítkové stěrky. I v tomto případě se jedná o kvalitativně atypické řešení, než je dnes běžné.

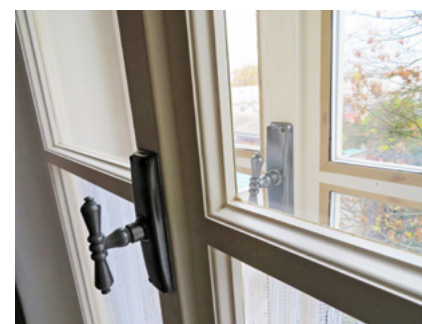
18 Olomouc, Denisova č. o. 33, detail nového deštěného okna do dvora, 2017. Foto Jan Kubeš.

vodnitelná. Byla osazena nová okna deštěná kopírující dochovaná okna, což je z hlediska památkové péče ideální řešení. Nová deštěná okna mají v předních křídlech izolační dvoj-sklo, které má bílý distanční rámeček a je klasicky ztmelené – což přispívá k více historickému vzhledu. Na nových oknech byla také použita kování historického typu.

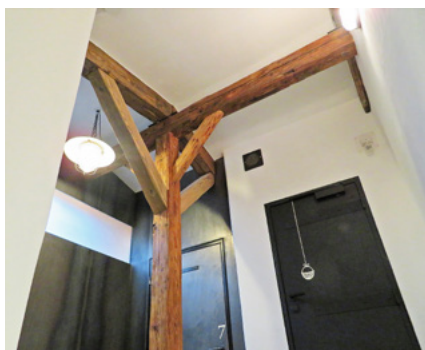
20 Olomouc, Denisova č. o. 33, pohled do chodby v podkroví po rekonstrukci, 2017. Foto Jan Kubeš.

Původní záměr výměny krovu nebyl realizován a byla zvolena cesta opravy původního historického krovu z 19. století, což je rovněž příkladné řešení z hlediska památkové péče. Prostory **podkroví** byly adaptovány, přičemž konstrukce krovu jsou maximálně příznány a i zde je podlaha obytných místností z dřevěných fošen. Obecně je adaptace podkroví u historických objektů památkově proble-

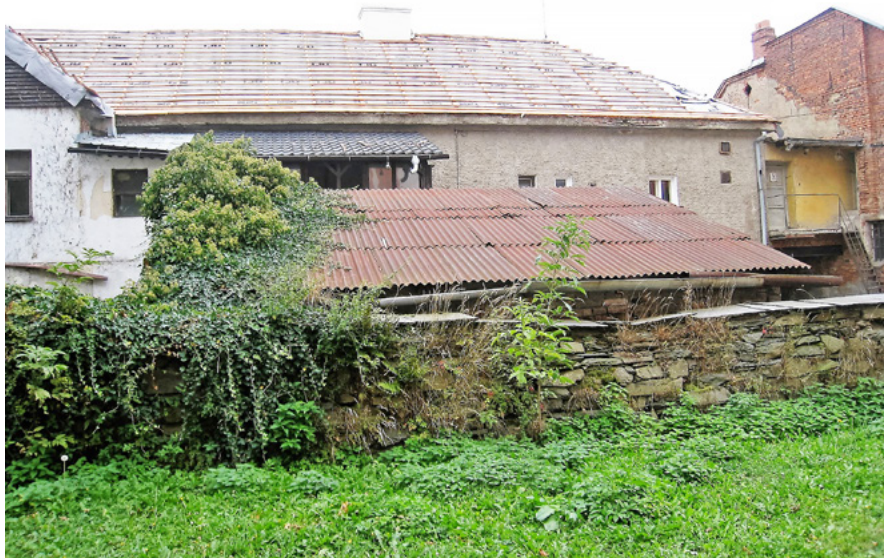
② Jívová, ohradní zeď kostela sv. Bartoloměje před opravou, 2016. Foto Dobroslava Neckařová

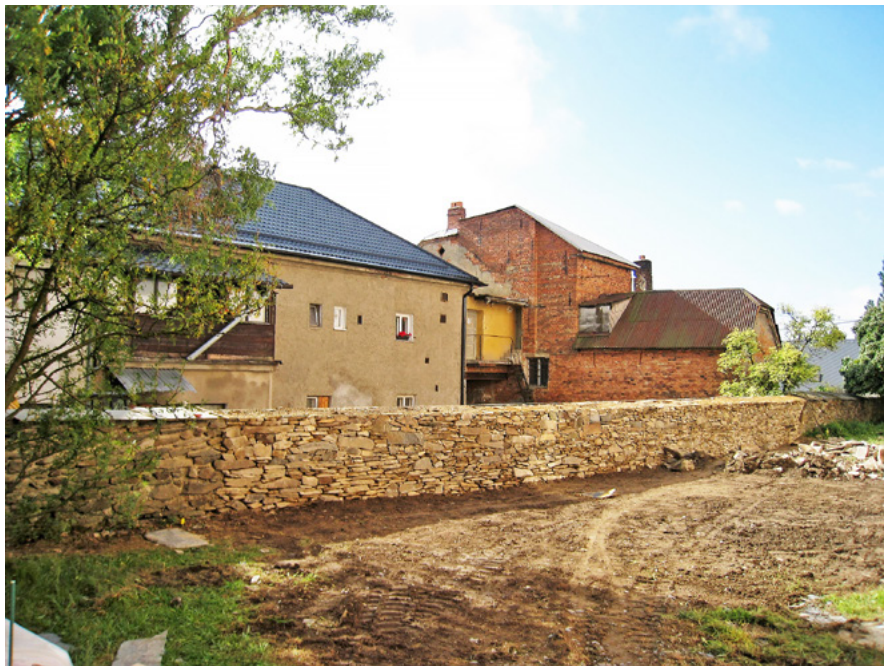
③ Jívová, ohradní zeď kostela sv. Bartoloměje po opravě (před dokončením prací), 2017. Foto Dobroslava Neckařová
