# SBORNÍK 2017

Národního památkového ústavu  
územního odborného pracoviště  
v Olomouci

Úvodní slovo ředitele .....	5
<b>Studie</b>	
Pozdně barokní krov mansardové střechy severního křídla předzámčí plumlovského zámku <i>Ondřej Belšík</i> .....	9
Stručná zpráva o odkrytí zdiva bastionu X olomoucké pevnosti <i>Hana Dehnerová</i> .....	21
Novověké vojenské opevnění a poustevna na kopci Háj u Jaroměřic <i>Karel Faltýnek, Pavel Šlézar</i> .....	29
Aktualita k řízení péče o Čestný sloup Nejsvětější Trojice v Olomouci <i>František Chupík</i> .....	41
Zora Pořícká-Chadrabová (1921–2015) a nenávratný zánik uměleckých památek ve veřejném prostoru <i>David Mikša</i> .....	49
Památník jednoty bratrské v Přerově Na Marku. Prezentace mimořádných archeologických nálezů <i>Hana Myslivečková</i> .....	57
Novogotické kamenné kostely na Jesenicku <i>Eva Pulkrtová</i> .....	69
Poutní místo v Travné u Javorníka <i>Eva Pulkrtová</i> .....	81
<b>Obnovy a restaurování</b>	
Restaurování slavnostního sálu Komenia v Olomouci .....	91

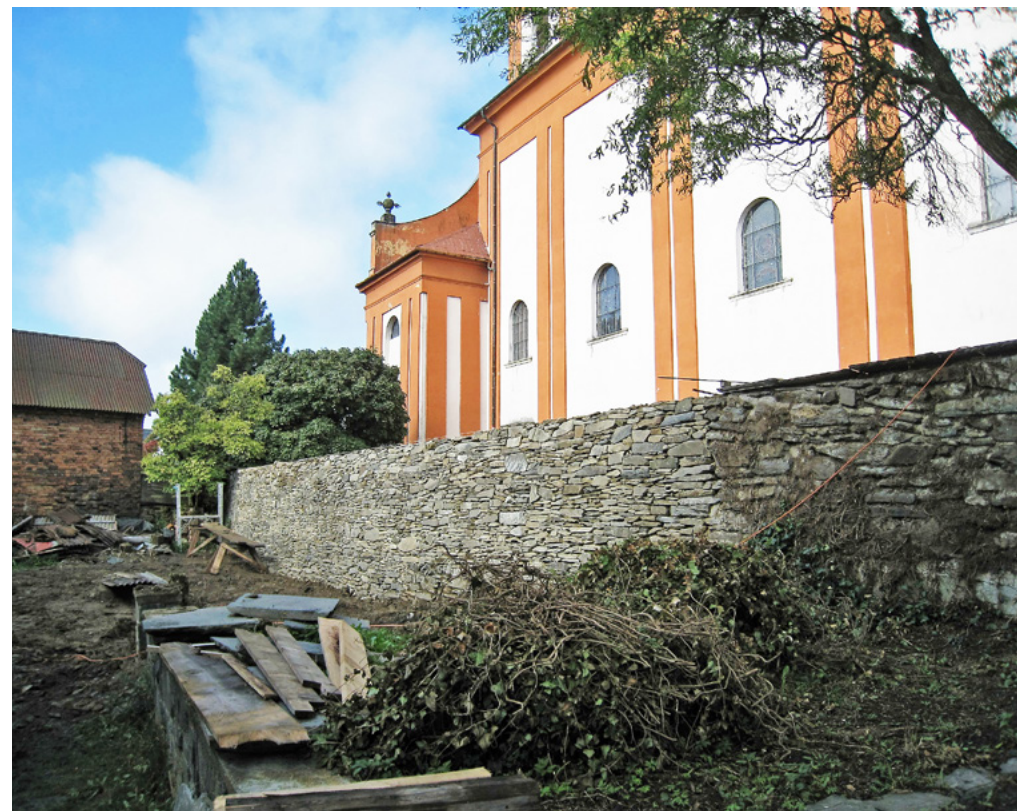
④ Jívová, ohradní zeď kostela sv. Bartoloměje po opravě (před dokončením prací), 2017. Foto Dobroslava Neckařová

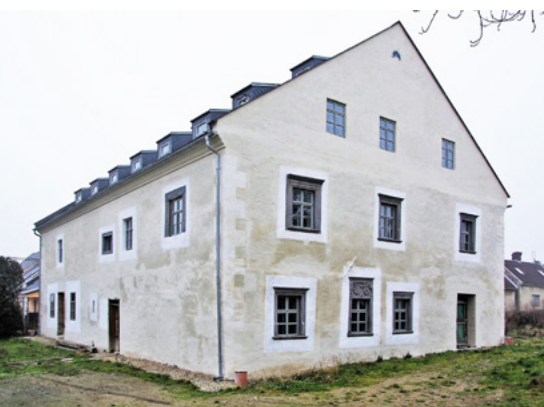
② Podolí, renesanční tvrz Kobylků z Kobylího. Severní a východní průčelí tvrze, stav před závěrečnou konzervací, 2017. Foto Pavel David

a hladkými trojúhelníkovými štíty, které vznikly v průběhu baroka při úpravě původního renesančního objektu s polopatrem na dnešní budovu se dvěma štíty a se sedlovou střechou. Fasády jsou hladké s fragmenty starších kletovaných omítek a sgrafitové výzdoby a s profilovaným kamenným ostěním oken i alianční deskou Jindřicha Kobylky z Kobylího a jeho manželky. ②

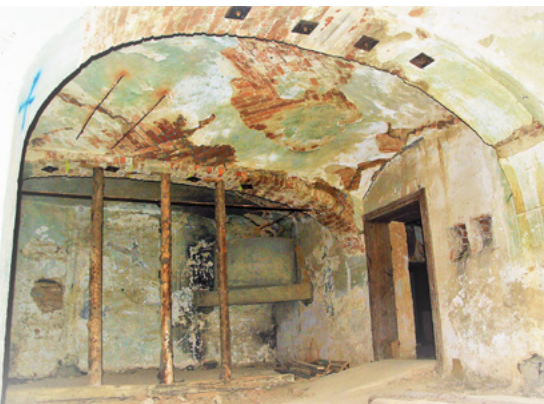
③ Podolí, renesanční tvrz Kobylků z Kobylího. Horní síň s narušenou statikou, 2009. Foto Pavel David.

Od roku 1948 po konfiskaci hostince a využívání místním JZD a později organizací Svazarm objekt postupně chátral, bez odpovídající údržby, dokonce došlo na vydání demoličního výměru. Střecha stavby byla zcela nefunkční s poškozeným krovem, kde chyběla řada nosných prvků, krytina z keramických tašek se dochovala jen ve zbytcích. V jižní části domu chyběly stropní konstrukce nad 1. patrem, rovněž dřevěné stropy v přízemí byly poškozené. Narušená byla statika domu s velkými trhlinami a prověšením barokních kleneb síní v přízemní a patře. ③

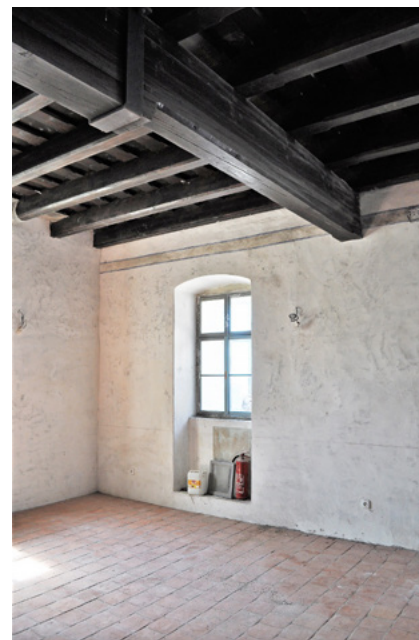
④ Podolí, renesanční tvrz Kobylků z Kobylího. Sál v přízemí s opravených trámovým stropem a novou cihelnou podlahou, 2017. Foto Dušan Rohlík.

pro stavební povolení, Ing. Vl. Malaska, Ing. I. Barvíř). Dokončení zajištění objektu s vložením ocelové ztužující konstrukce nad prvním patrem stavby bylo provedeno v roce 2015. V rámci první stavební fáze došlo k i odvodnění a odvlhčení objektu. Bohužel původní zcela nefunkční krov musel být nahrazen odpovídající kopii a střecha byla nově kryta břidlicovou krytinou. Na přání vlastníka, ve snaze o zajištění budoucího provozu a ekonomického využití budovy, byla střecha doplněna poměrně velkým počtem střešních pultových vikýřů. V průběhu prací došlo bohužel působením silné vichřice v listopadu 2004 přes provedené zabezpečení k destrukci vrcholové části severního štítu, který musel být přezděn. Postupně byla obnovena původní komínová tělesa s dozděním snesených částí komínů. Současně s rekonstrukcí střechy byla provedena i oprava části trámových stropů, kdy k lítosti všech i poslední dochovaný původní klasicistní strop

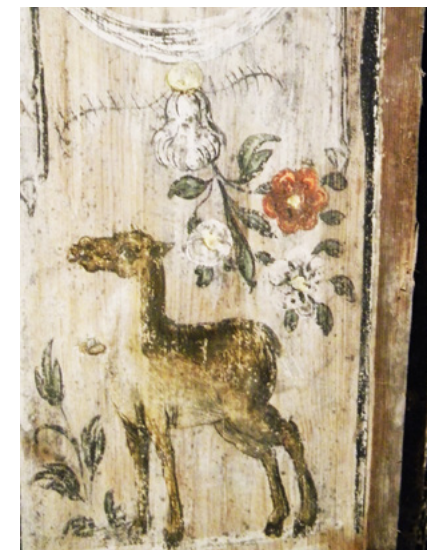
⑤ Podolí, renesanční tvrz Kobylků z Kobylího. Detail malované zákloповé desky, 2009. Foto Jitka Štáblova.

U jednoho z nově obnovovaných dřevěných trámových stropů v patře tvrze byly osazeny přenesené originální zákloповé desky s původní renesanční malbou, ⑤ pocházející z jiné dnes již zaniklé stavby.

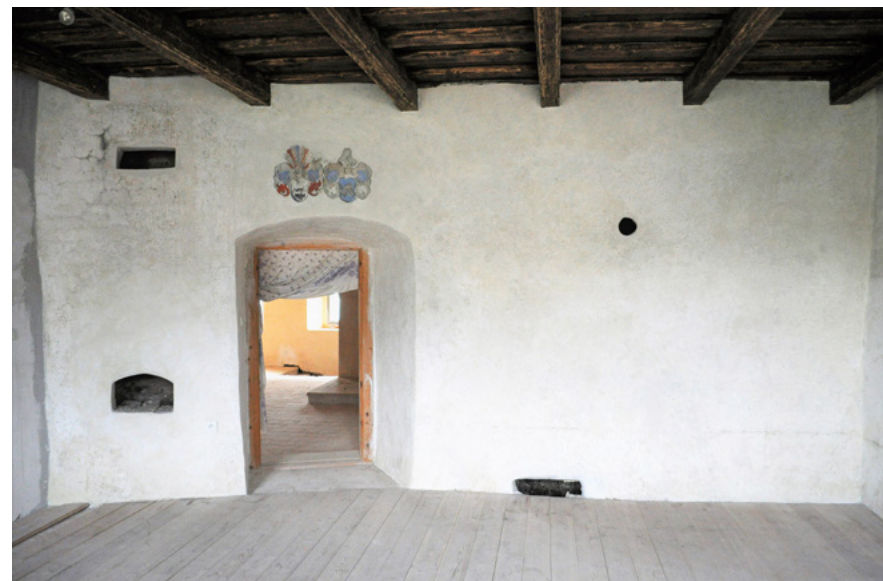
7 Podolí, renesanční tvrz Kobylků z Kobylího. Část tzv. veselého pokoje v patře s restaurovanou malbou, novým trémovým stropem a dřevěnou podlahou, 2017. Foto Dušan Rohlík.

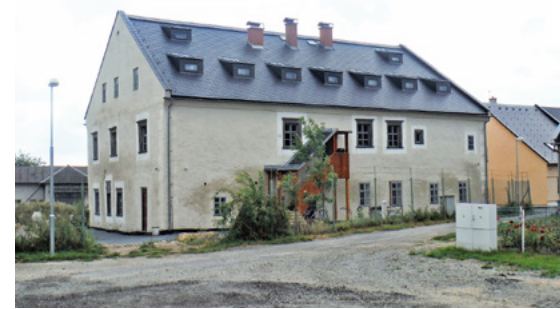
8 Podolí, renesanční tvrz Kobylků z Kobylího. Severní a západní průčelí, stav před závěrečnou konzervací, 2017. Foto Jitka Štábllová.

Veškeré tyto restaurátorské práce realizoval Mgr. Art. Dušan Rohlík. Ten také v loňském roce ošetřil malířskou výzdobu vnitřních okenních záklenků v jedné z místností v přízemí domu a zbytky renesančních omítek v podkrovní části jižního štítu s otisky původního krovu. Pod jeho vedením došlo i k restaurování přenesených malovaných záklopových desek včetně optické korekce nové nosné trémové konstrukce rekonstruovaného trémového stropu v patře tvrze. Vzhledem k časovému odstupu, kdy po v předstihu prováděné opravě fasády došlo k řadě úprav a zásahů na fasádě, ale především k usazení stavby po jejím statickém zabezpečení s vytvořením sítě trhlin, proběhla letos rovněž závěrečná konzervace fasády s lokálními opravami omítek a sgrafit, rovněž realizovaná Dušanem Rohlíkem. 8

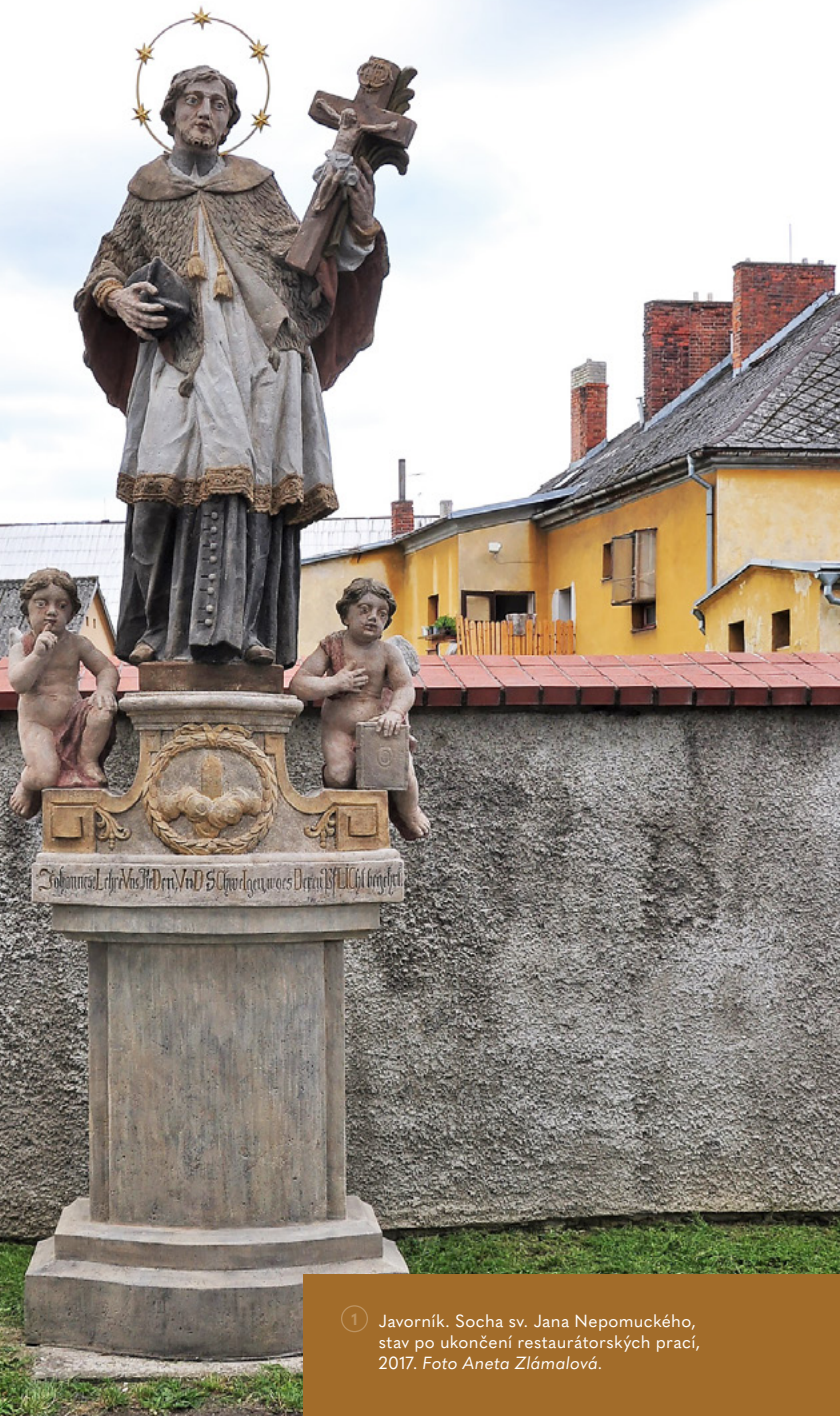
1 Javorník. Socha sv. Jana Nepomuckého, stav po ukončení restaurátorských prací, 2017. Foto Aneta Zlámalová.

1 V červnu roku 2017 dokončil akademický sochař a restaurátor MgA. Jakub Gajda, Ph.D. restaurování javornické sochy sv. Jana Nepomuckého, nacházející se v současné době při zdi kostela Nejsvětější Trojice.

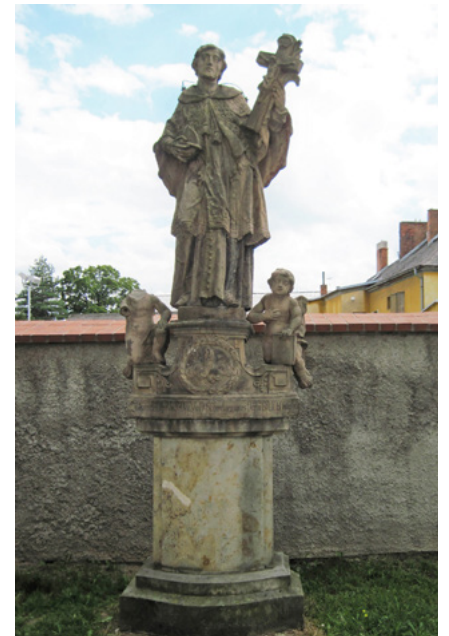
2 Javorník. Socha sv. Jana Nepomuckého, stav před započítím restaurátorských prací, 2017. Foto Jakub Gajda.

② Před zahájením prací pokrývalo povrch kamene biologické napadení a prachové nečistoty, které lokálně tvořily silnější krustu, znemožňující difúzi vodních par z materiálu, čímž dochází k odlučování tenkých vrstev kamene. Na soše se vyskytovaly fragmenty polychromie a z roku 2000 byl znám průzkum barevnosti od RNDr. Šindeláře z Přírodovědecké fakulty Univerzity Palackého v Olomouci. Dochovaly se poměrně výrazné fragmenty polychromie na oděvu světce odpovídající ikonografickému pojetí, například černá na biretu a klerice; hnědá na almuci, vlasech a vousích; bílá na rochetě a křídlech putti; zelená na ratolesti; červená na rubu almuce, drapériích putti; zlacení na nápisu INRI, krajkoví rocheti, roušce Krista, ořízce a emblému knihy, profilu římsy, vavřínu, jazyku a velkých písmenech chronogramu. In-

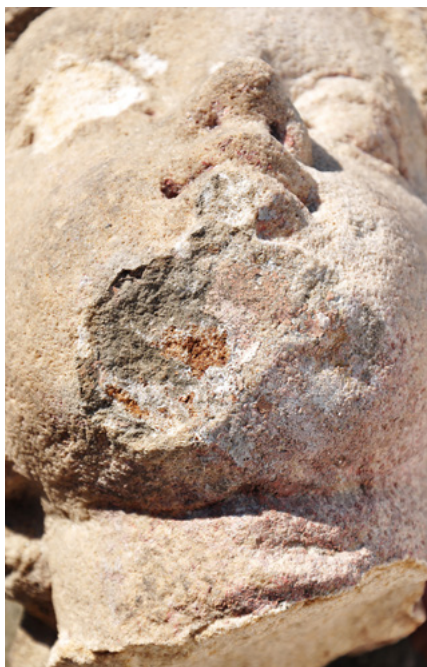
③ Javorník. Detail hlavy putto, stav po odstranění druhotného doplňku a fragmenty polychromie, 2017. Foto Jakub Gajda.

③ Sousoší bylo poškozeno několika výraznými defekty, zejména na postavě putto po pravici světce, jehož hlava byla odlomena, ale dochována, avšak pravé oko bylo výrazně poškozeno a zcela chyběla pravá paže a křídlo. Putto po levici světce měl odlomené křídlo, ale fragment se dochoval. Dále chyběla řada drobných detailů, např. špička palmety, kus kapuce na almuci, defekty na plášti, břevnu kříže či plintě. Ve špatném stavu byla kovová svatozář, deformovaná vandaly ohnutím a poškozením povrchové úpravy. Znečištění spodních architektonických prvků bylo adekvátní jejich stáří, oproti originálním částem památky byly tyto nově zhotovené partie znečištěny především mikrovegetací a prachovými nánosy na vodorovných plochách.

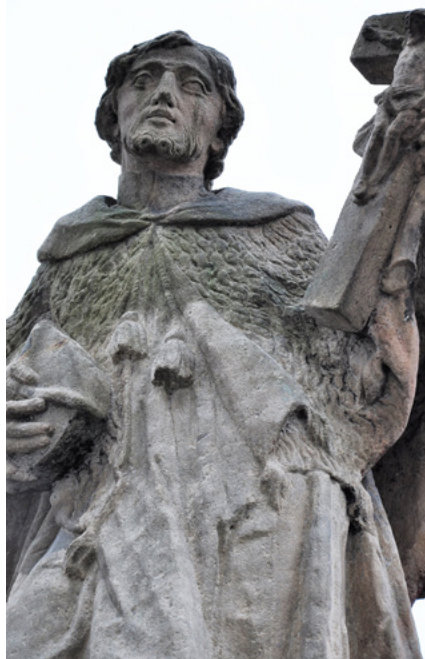
④ Javorník. Socha sv. Jana Nepomuckého, stav v průběhu čištění, 2017. Foto Jakub Gajda.

④ ⑤ Byly odstraněny také veškeré druhotné doplňky. Sekundární barevné vrstvy restaurátor, vzhledem k lokální rozličnosti polychromie, snímal pomocí chemických zábalů, které mladší barevné vrstvy naměkčily a ty pak bylo možné sejmut pomocí skalpelů, zubařských škrabek, či vatových a gázových tampónů. Následně restaurátor opatřil kámen prostředkem na bázi organokřemičitanů, který zpevnil jeho strukturu a zamezil rozpadu. Trhliny a praskliny zainjektoval pomocí zahuštěných organokřemičitých zpevňovačů s rozptýlenými minerálními plnivý a akrylovou pryskyřicí. Odlomené části, například hlavu a křídla putto, restaurátor zařizoval pomocí nerezových čepů a epoxidové směsi. Oddělující se a odlupující se fragmenty polychromie, především v hloubkách modelace u silně krakelovaných partií, přichytil ke zpevněnému povrchu kamene pomocí mikroinjekcí akrylátové pryskyřice Paraloid. Následně mohl restaurátor přistoupit k doplnění chybějících partií plastické výzdoby a mechanických defektů, a to minerálním tmelem Remmers svým složením, strukturou a barevností korespondujícím s originálem. Nanesené doplňky posléze povrchově opracoval do požadovaného tvaru a struktury. Restaurátor Gajda rovněž vymodeloval v sochařské hlině doplňky pravé ruky a křídla putto a po schválení jejich podoby v rámci kontrolního dne s pracovníkem Národního památkového ústavu modely zaformoval, aby mohl vyhotovit výdusky z umělého kamenného materiálu.

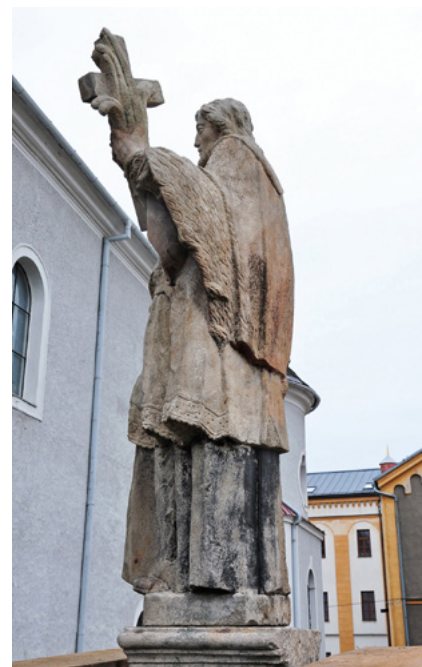
⑤ Javorník. Socha sv. Jana Nepomuckého, boční pohled po očištění s fragmenty polychromie, 2017. Foto Jakub Gajda.

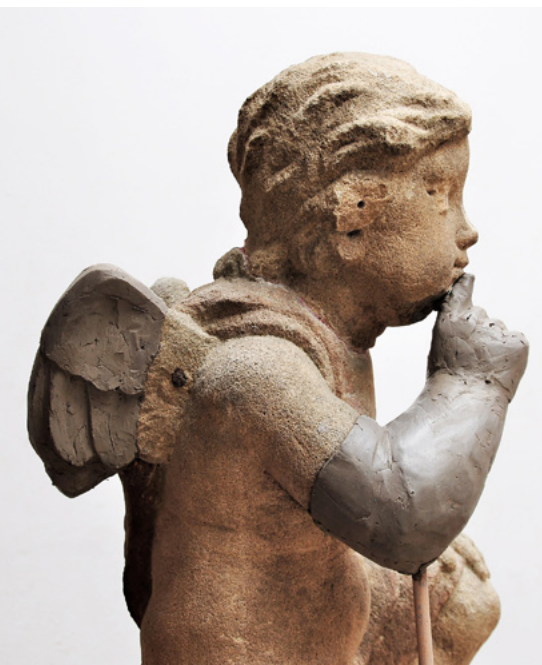
6 Javorník. Putto, hliněný model chybějící končetiny a křídla, 2017. Foto Jakub Gajda.

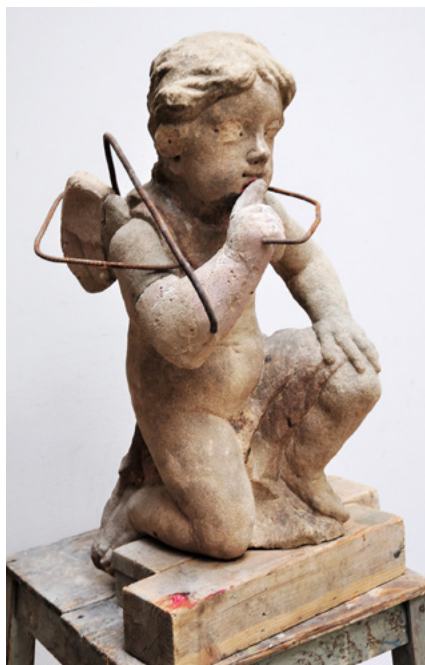
7 Javorník. Putto, proces kotvení výdusku chybějící končetiny a křídla, 2017. Foto Jakub Gajda.

Tyto výdusky pak povrchově upravil a pomocí nerezových čepů osadil na originál.

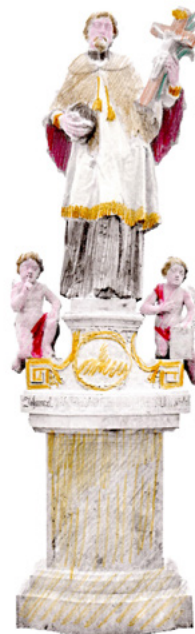
8 Javorník. Socha sv. Jana Nepomuckého. Kresebný návrh rekonstrukce barevnosti Jakuba Gajdy.

vzorky finální povrchové úpravy pro upřesnění intenzity a míry retuší. 8 9

Bylo shledáno, že barevná úprava sousoší prospívá a proto bylo s investorem, restaurátorem a NPÚ rozhodnuto, že se přistoupí k barevné rehabilitaci díla. Barevná retuš byla provedena v klimatických podmínkách stálými, kvalitními akrylovými barvami. Retuše restaurátor prováděl se zřetelem k ikonografické barevnosti a k dochovaným fragmentům barev jednotlivých partií. Zcela záměrně bylo vynecháno zlacení původně vyzlacených částí (krajkové rochety, ornamenty, písmo atp.) a bylo nahrazeno pouze slabým náznakem zlatého okru, jelikož aplikace zlata by byla vůči lazurním retuším příliš kontrastní. Novodobé prvky podstavce byly opatřeny béžovou a šedo-běžovou sjednocující vrstvou. Na závěr restaurátor aplikoval hydrofobizační úpravu povrchu kamene ve formě hydrokrému na bázi silikátové emulze, zaručující pro-

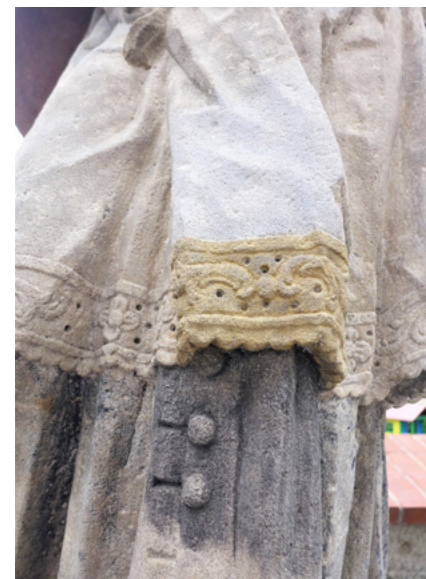
9 Javorník. Socha sv. Jana Nepomuckého, detail vzorku retuší polychromie, 2017. Foto Jakub Gajda.

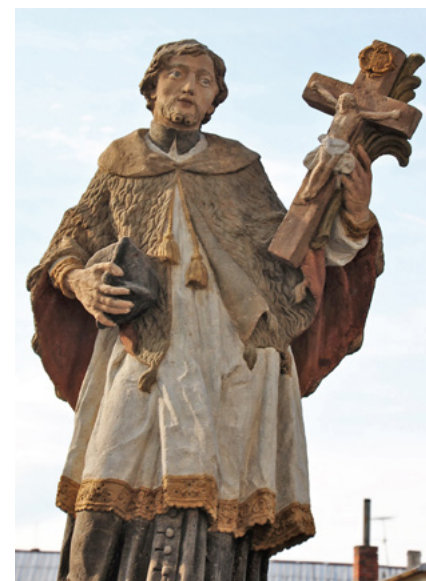
10 Javorník. Socha sv. Jana Nepomuckého, detail po ukončení retuší polychromie, 2017. Foto Jakub Gajda.

dyšnost povrchu kamene pro difúzi vodních par. Dle analogií byla zhotovena nová kovaná svatozář, jejíž povrch restaurátor opatřil vrstvami adekvátních podkladových i finálních olejových vrstev, na něž na mixtion položil 24 karátové plátkové zlato. 10

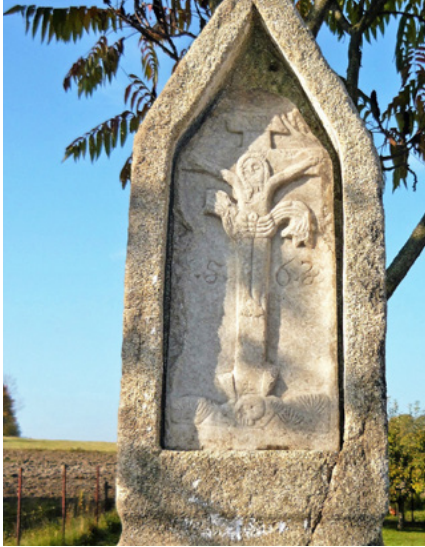
8 Barokní sloupková boží muka ve Staré Červené Vodě. Foto Eva Pulkrtové.

Ve Staré Červené Vodě stojí u plotu v zahradě, kam byla zřejmě kdysi přenesena, boží muka vytesaná pravděpodobně z jednoho kusu žuly. Osmiboký sloup o průměru 25 centimetrů je vysoký 1,7 metru a ve vrcholu přechází do čtvercového průřezu s umístěnou kaplicí se sedlovým završením. V tomto prostoru byla uložena mramorová deska, zřejmě z nedale-

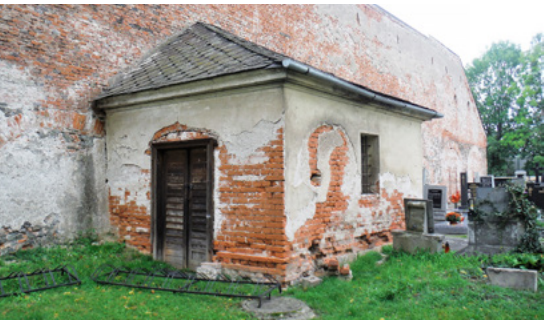
9 Márnice v Moravičanech. Foto Jitka Štáblová.

Přístavba byla realizována stavebním podnikatelem Josefem Sovou z Loštic a vznikla v roce 1896 na místě hřbitovního pozemku. Původně byla projektována pro farní úřad jako komora pro kostelní a hřbitovní potřeby, která má být tradiční součástí zázemí hřbitova. Jde o jednoduché přízemní stavení na obdélníkovém půdorysu přistavěné z cihelného zdiva k východnímu průčelí východního hospodářského křídla, které náleží k faře. Přístavbu kryje valbová střecha bez otvorů krytá břidlicí. Interiér je prostý, bez členění s jedním okenním otvorem, stěny i strop jsou nabíleny a podlahu přízemí i půdy tvoří kladené cihly. Jedná se o užitkovou architekturu zachovanou ve své autenticitě a vzácně dokládá dobovou organizaci pohřebnictví z 2. poloviny 19. století.
