Byt Huga a Heleny Semlerových, Klatovská 19

Byt Viléma a Gertrudy Krausových, Bendova 10

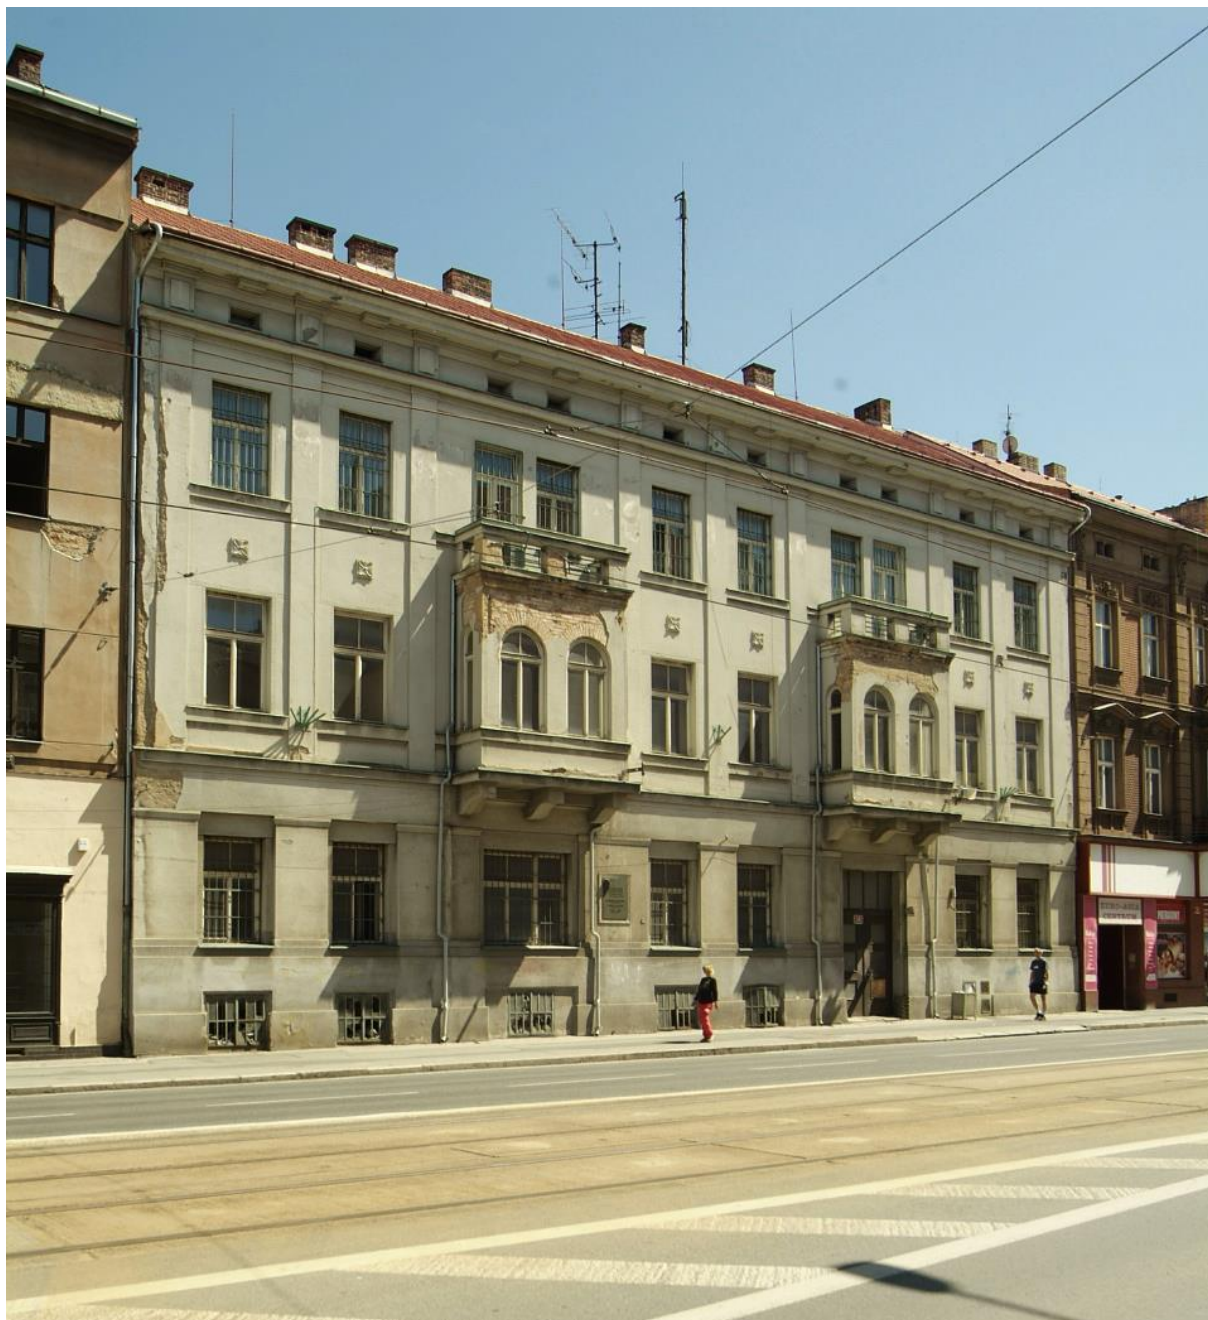
Dům na Klatovské 19 vznikl kolem roku 1891 přestavbou a zvýšením dvou starších objektů. Ve dvacátých letech proběhla úprava domu dle návrhu Adolfa Hrusy, kdy vznikl v prvním patře i byt Huga a Heleny Semlerových. Hrusa navrhl jídelnu, která obsahovala některé formální prvky, podobné Loosovým (např. symetricky řešená stěna jídelny se zrcadlem) a sousední pánský a dámský pokoj. Dámský pokoj (zvaný též hudební) byl v letech 1931-1932 upraven dle Loosova návrhu. Rodina Huga Semlera odešla před druhou světovou válkou do Kanady, jejich dům se stal sídlem německého vojenského velitelství (zde probíhala v roce 1945 jednání o kapitulaci) a pak přešel jako konfiskovaný majetek na stát. Až do roku 1993 byl objekt využíván armádou Československa, později České republiky; konkrétně zde sídlila vojenská správa. Byt se má stát součástí plánované expozice Pattonova muzea. (foto R. Kodera, 2019)

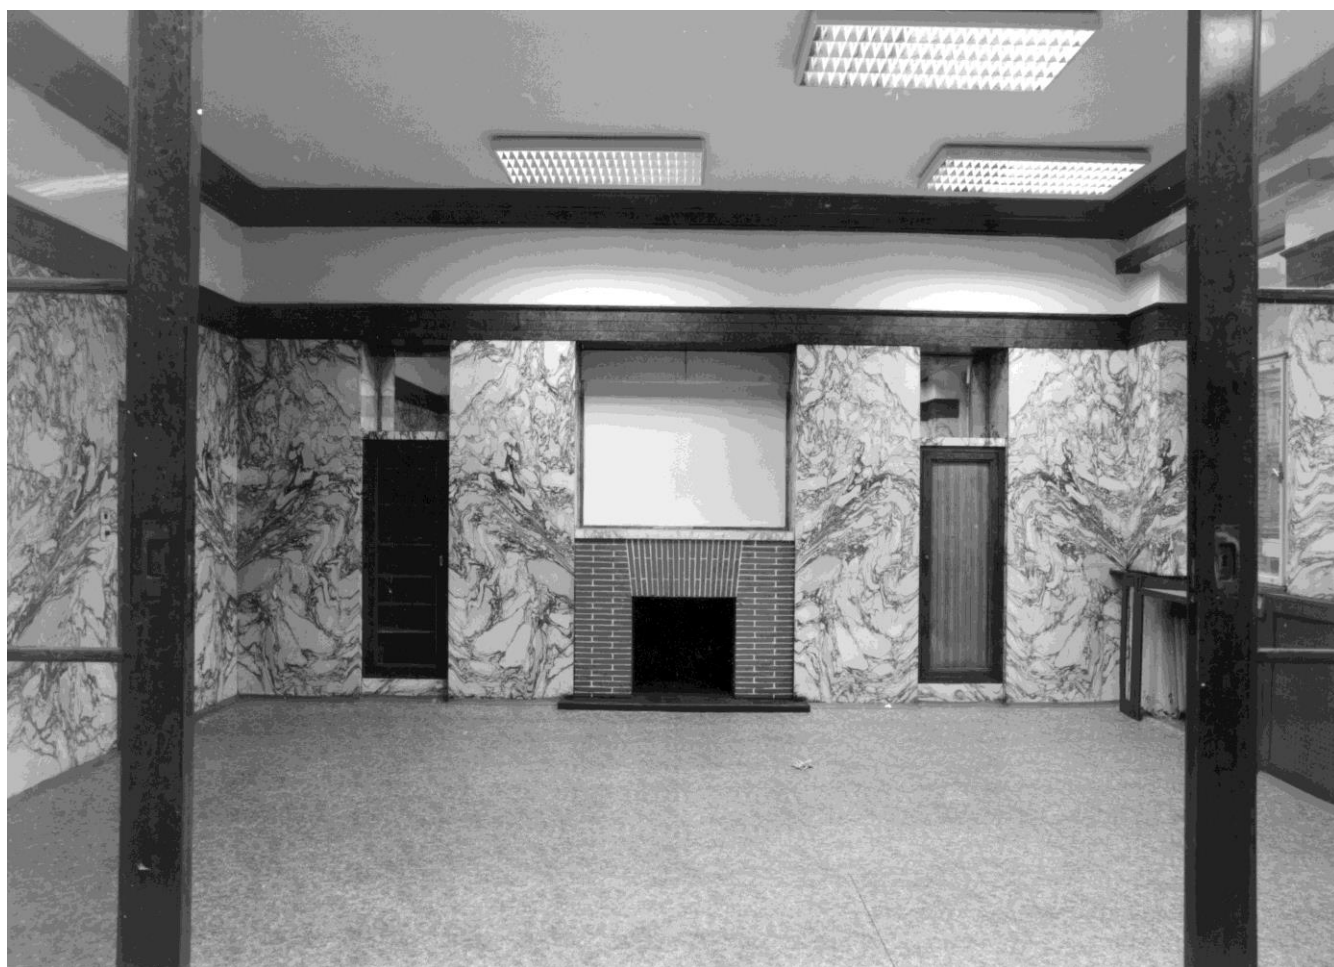
Pohled z pánského do dámského pokoje. Čelní stěna interiéru byla řešena jako symetrická, členěná pilíři, mezi které byl doprostřed vsazen krb z režného cihlového zdiva a po stranách vitríny. Plochy nad těmito prvky vyplňovala zrcadla (na snímku je zrcadlo nad krbem provizorně zakryté). Stěny byly opatřeny mramorovým obkladem, při horním okraji lemovaným dřevěnou profilovanou římsou, která v obdobné podobě lemovala i strop. *(foto R. Koderá, 2003)*

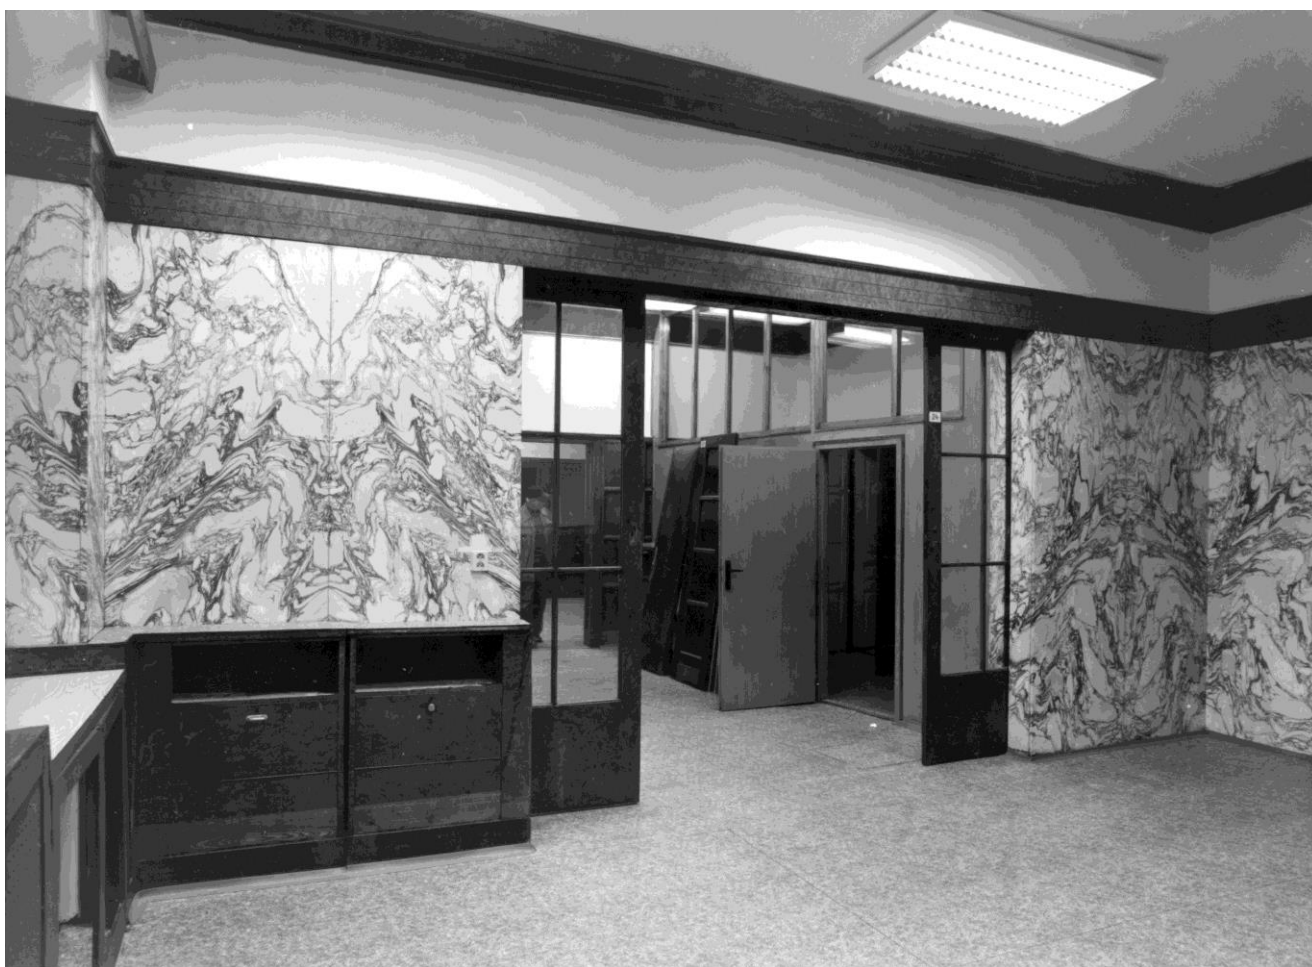
Pohled z dámského pokoje, který byl od pánského pokoje oddělen posuvnými dveřmi. Toto řešení pochází z Hrussovy realizace a bylo respektováno při Loosově úpravě. V interiéru se výrazně uplatňuje přirozená struktura mramoru. V době užívání prostoru vojenskou správou bylo do pánského pokoje vestavěno provizorní zádveří; v jeho levé části se nacházela okénka pro vydávání povolávacích rozkazů a další administrativu. (foto R. Koder, 2003)

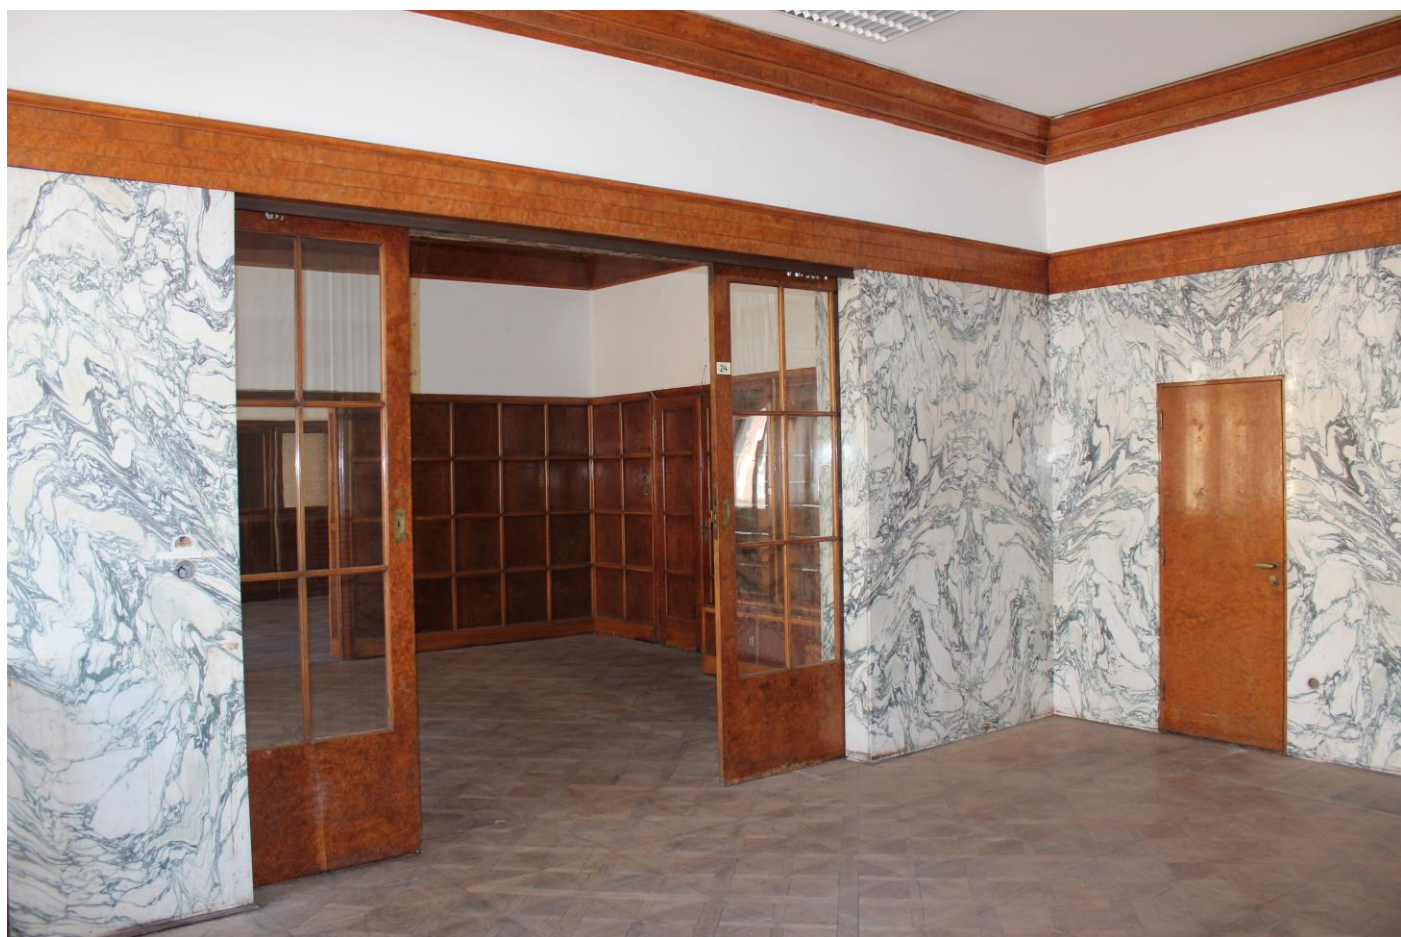
Severovýchodní kout dámského pokoje s průchodem s posuvnými dveřmi a průhledem do pánského pokoje, vzniklého dle Hrussova návrhu (již bez provizorního zádveří). (foto K. Foud, 2020)

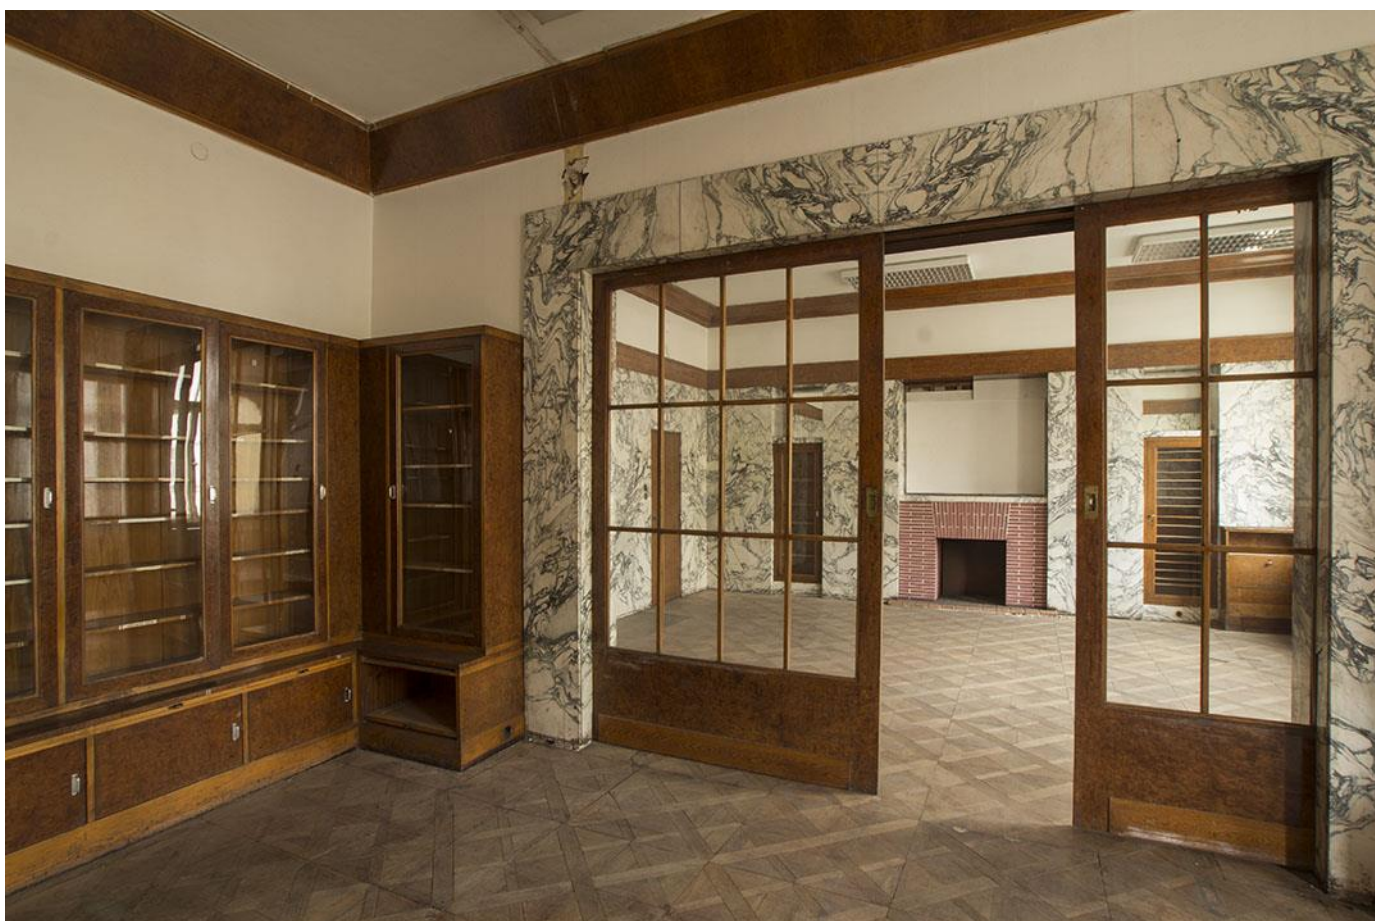
Pohled z pánského do dámského pokoje. Loosem navržené mramorové olemování vstupu propojilo vizuálně již existující pánský a nově vznikající dámský pokoj. Vlevo nad průchodem je ještě patrný otisk po odstranění zádveří vestavěného do interiéru asi v osmdesátých letech pro potřeby vojenské správy. (foto R. Kodera, 2016)

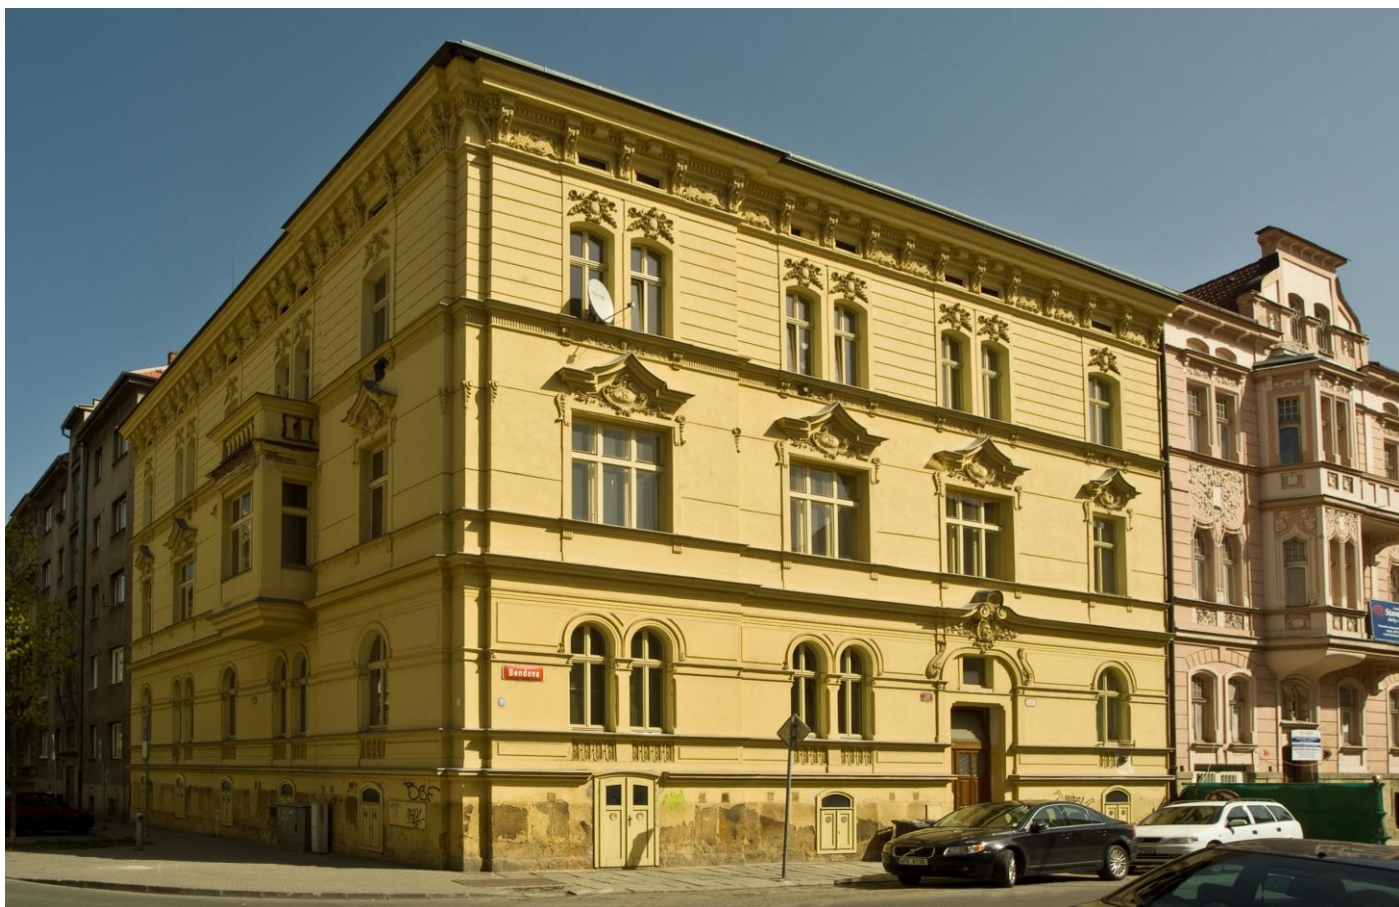
Dům v Bendově 10 pochází z roku 1901. Byt Viléma a Gertrudy Krausových vznikl v prvním patře domu na místě dvou menších bytů v letech 1930-1931; později byl ještě připojen další pokoj sousedního bytu. Byt je orientován podél ulice Kardinála Berana. Tři prostřední místnosti z celkových pěti byly spojeny v jednotný rozlehlý prostor. Součástí úprav bylo i zvětšení některých oken a vytvoření nového arkýře, přičemž byl respektován historizující vzhled domu. Vilém Kraus žil od roku 1939 v Anglii, avšak jeho žena a obě děti zemřely ve vyhlazovacím táboře. Dům byl v roce 1946 Vilémovi navrácen, ale od roku 1954 připadl pod národní správu. Nyní patří Statutárnímu městu Plzeň. V letech 2012-2014 byl byt rodiny Krausových restaurován a je zpřístupněn veřejnosti. *(foto R. Koder, 2011)*

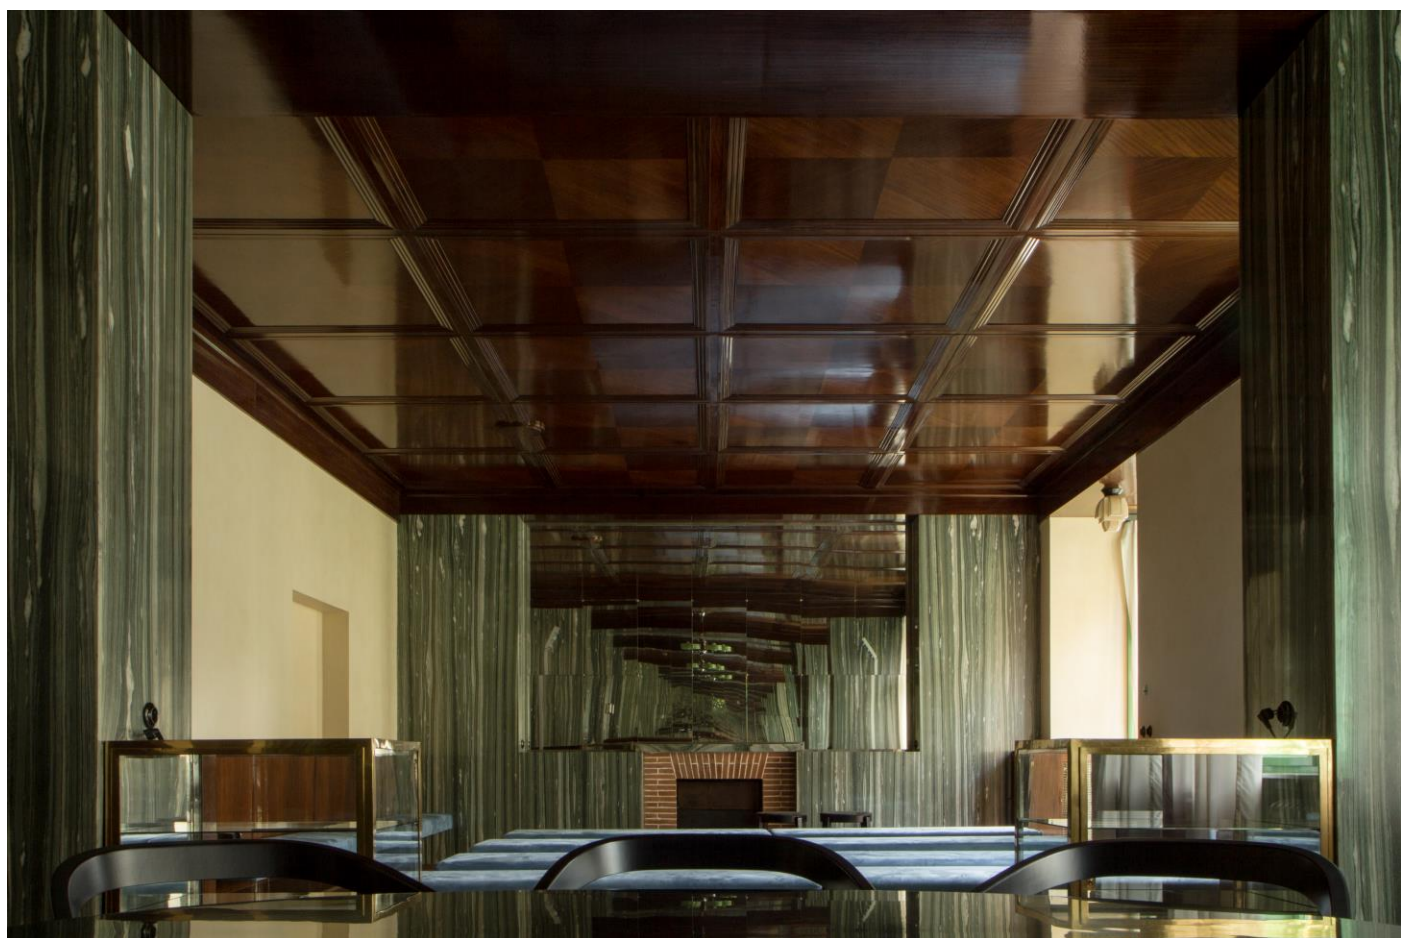
Pohled z jídelny do obývacího pokoje. Rozhlehlý prostor je řešený symetricky a je členěn šesti pilíři obloženými mramorem. Výrazným prvkem interiéru je kazetový leštěný strop ze dřeva. Podélnou osu v čelní stěně obývacího pokoje ukončuje krb a rozměrné zrcadlo nad ním, na protější straně v jídelně je zrcadlo umístěno nad vestavěným bufetovým pultem. *(foto R. Kodera, 2016)*

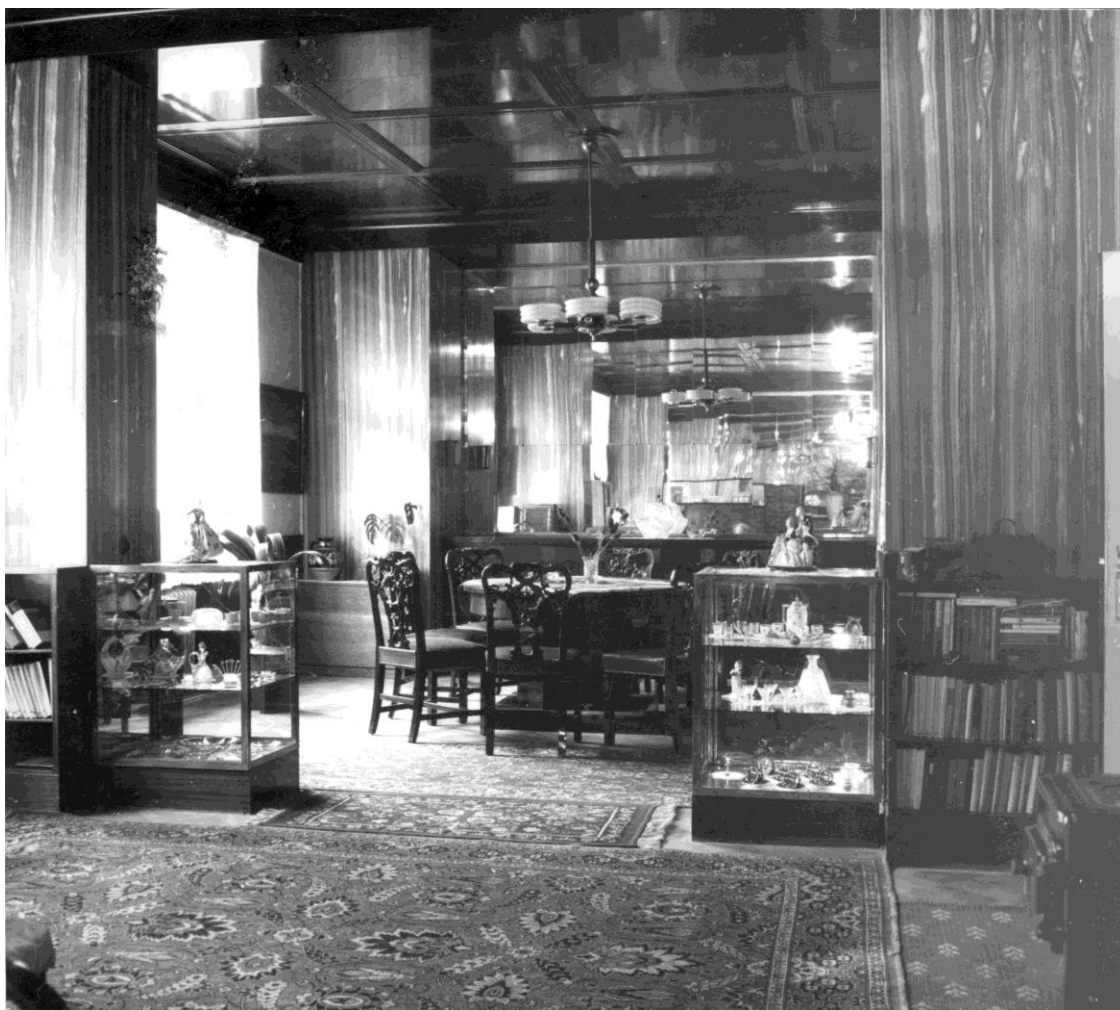
Celkový pohled do obytného pokoje, směrem k jídelní části. Mezi volným mobiliářem zde dominoval jídelní stůl se židlemi. Průchod mezi jídelnou a obývacím pokojem vymezují kromě pilířů nízké prosklené skříňky. (foto V. Douba, 1967)

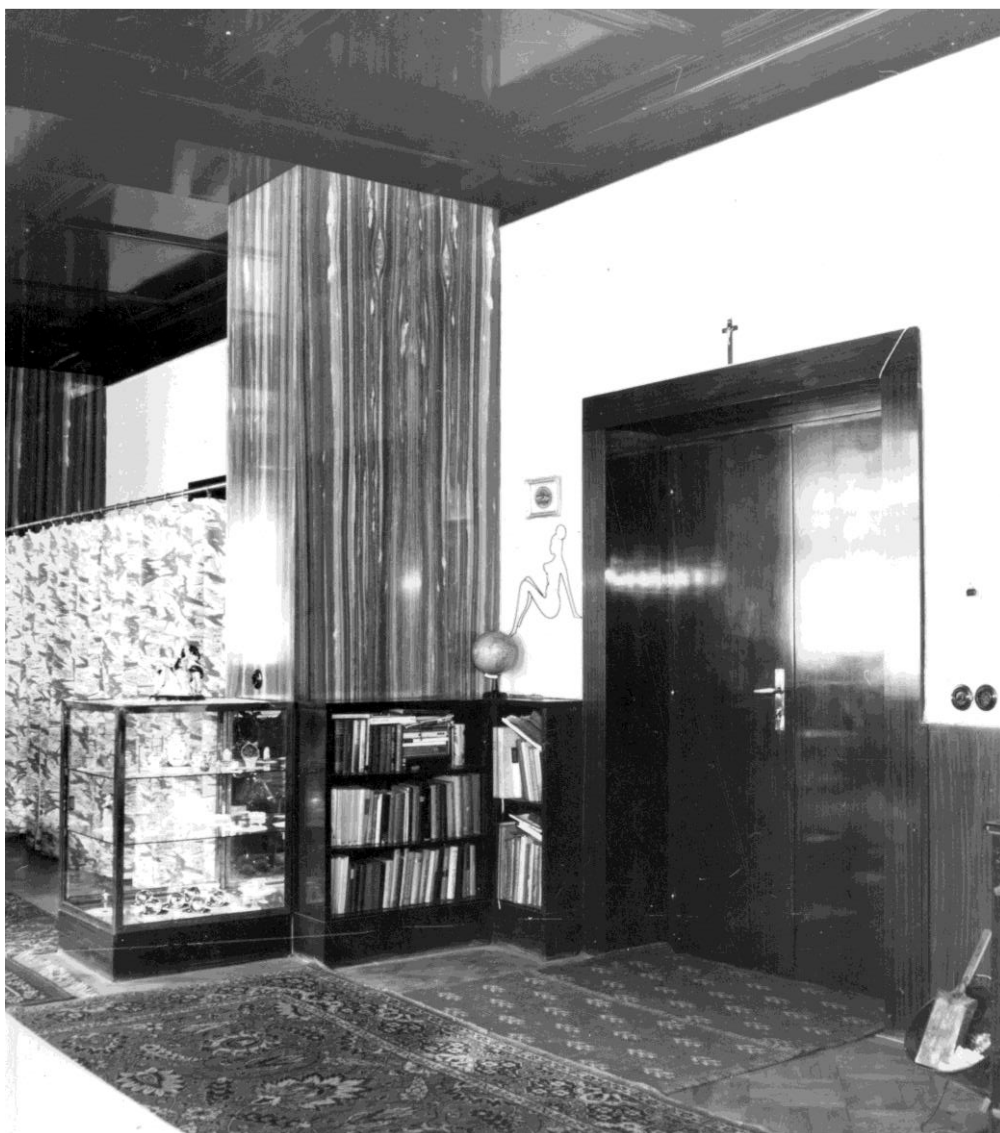
Dělící pilíř mezi obývací částí a jídelnou. V interiéru se kromě dominujícího lesklého dřevěného stropu výrazně uplatnila i přírodní struktura mramorového obkladu. Na skříňky vymežující průchod do jídelny navazoval ve stejné výšce dřevěný obklad stěn, vestavěné skříňky a pohovka. U nábytku bylo rovněž uplatněno mahagonové dřevo. (foto V. Douba, 1967)

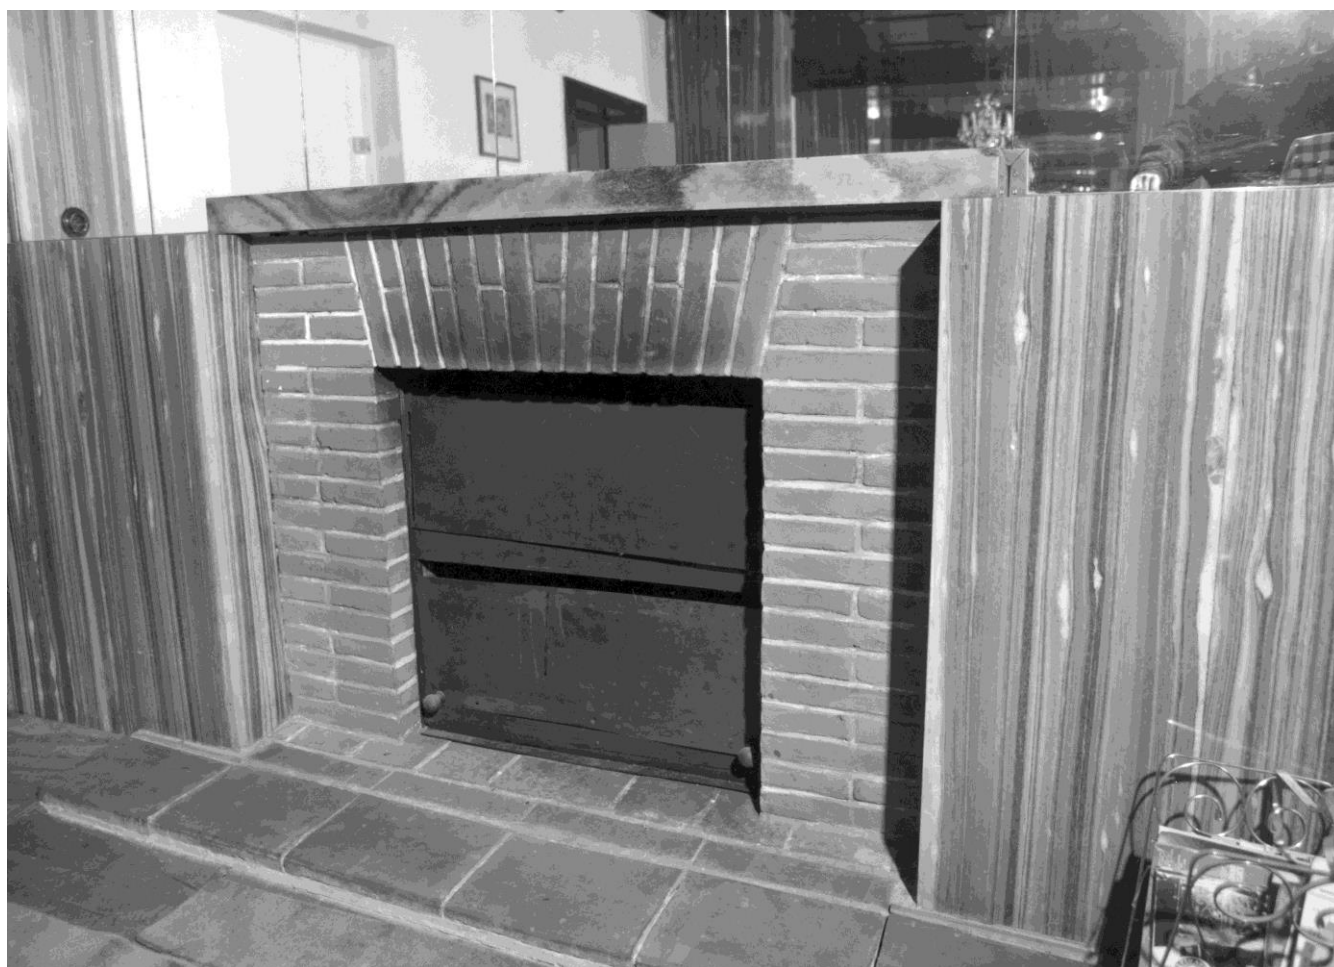
Detail krbu v čelní stěně obývacího prostoru. Krb je provedený z režného cihlového zdiva a obložen mramorovými deskami. (foto R. Kodera, 1998)

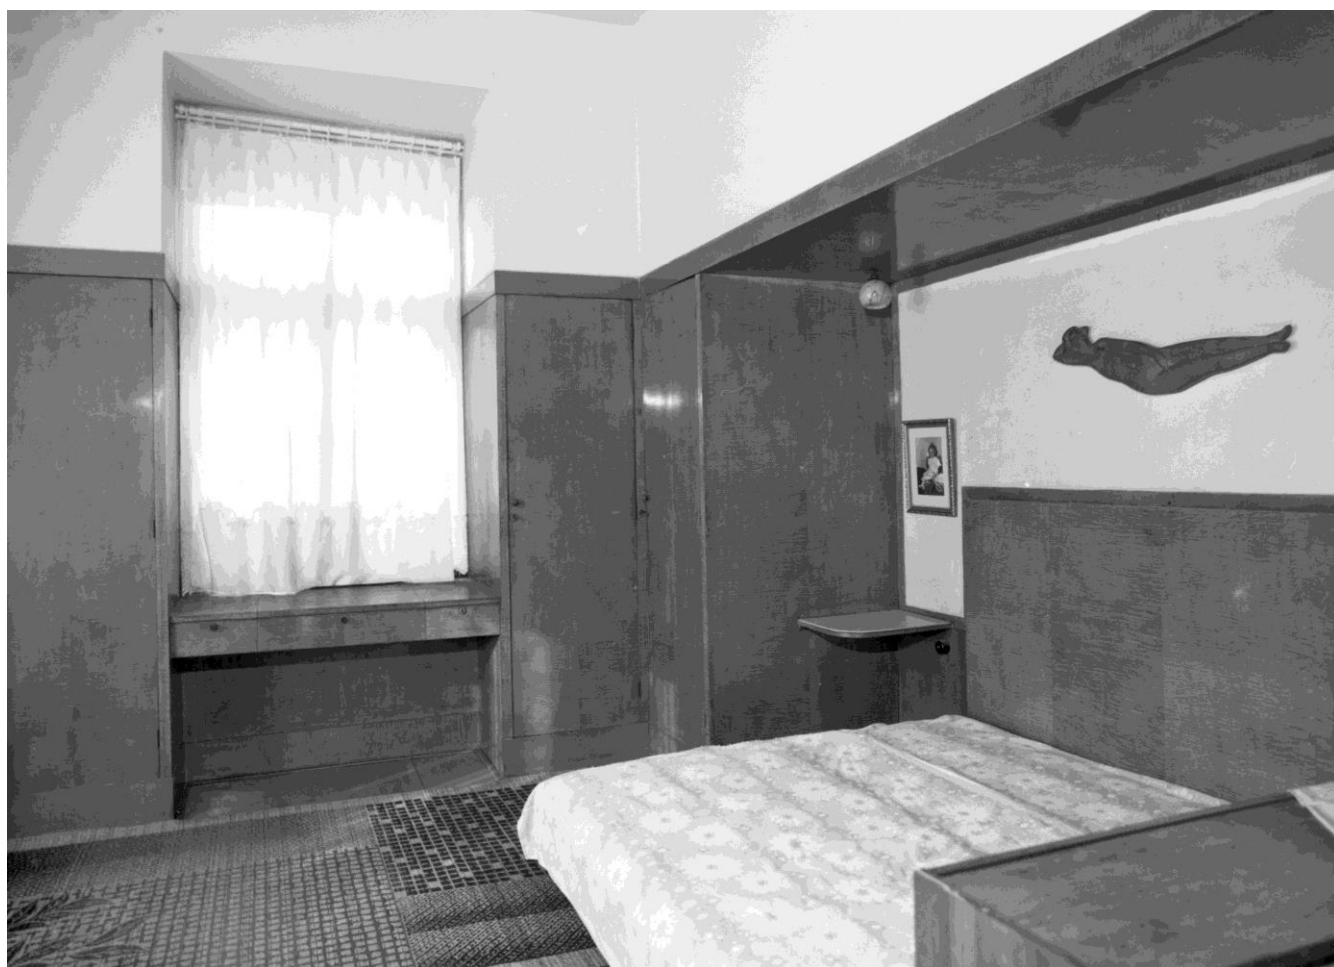
Pravoúhlý interiér ložnice Loos vytvořil vložením předsazených příček do původně nepravidelného prostoru. Stěny jsou opatřeny obkladem z javoru, který navazuje na vestavěné skříně, skrývá vstup z chodby a lemuje i niku kolem manželské postele. (foto R. Kodera, 1998)

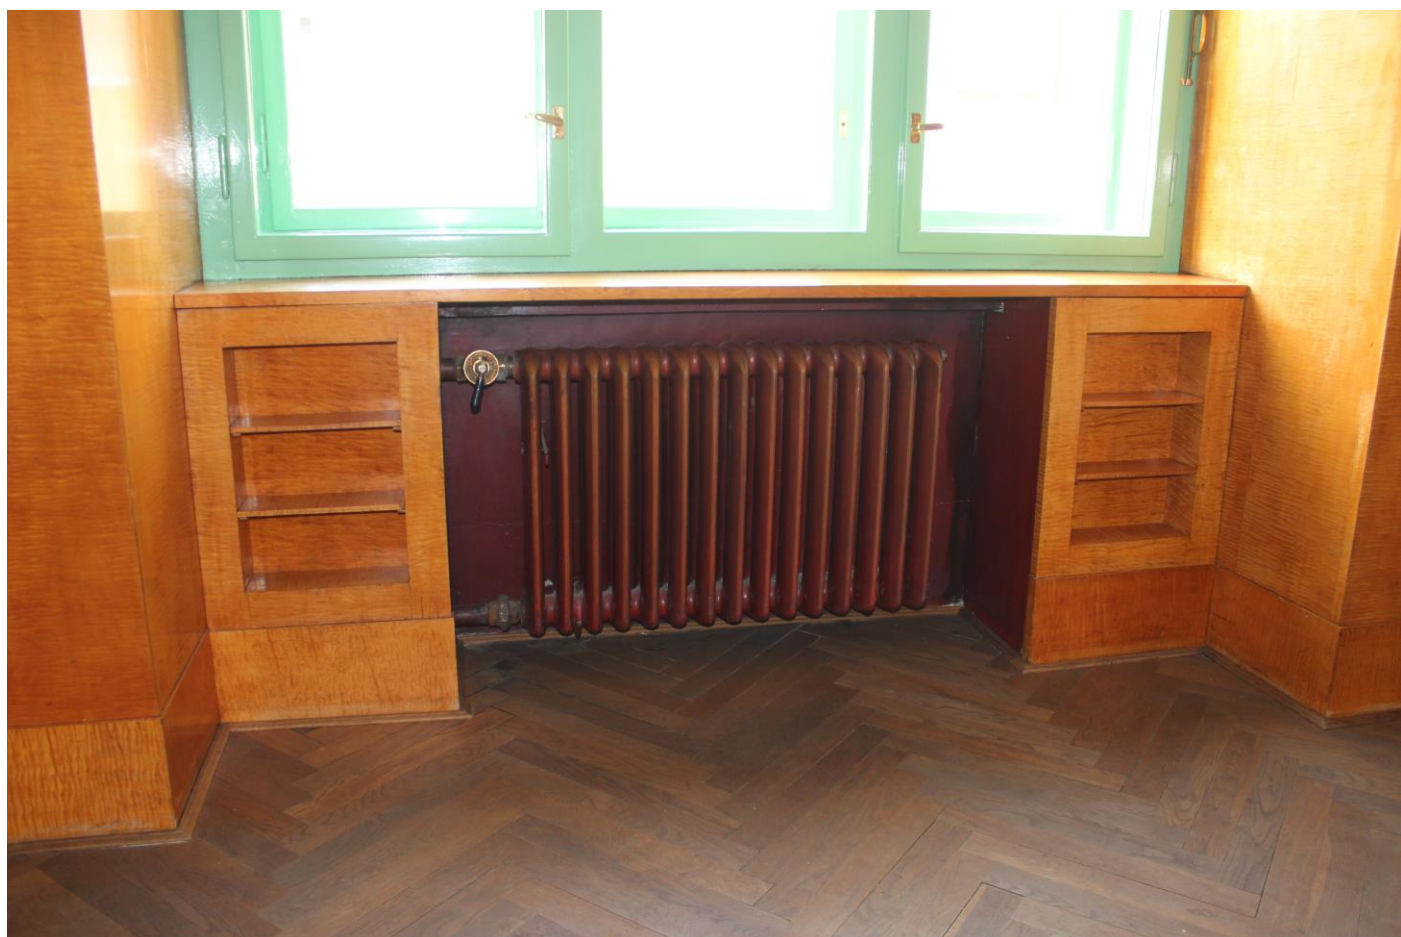
Řešení vestavěného nábytku v ložnici v partii kolem okenního otvoru. Skříňka s mělkými policemi důmyslně ukrývá trezor. Výplň okenního otvoru je opatřena světlým odstínem zelené barvy. (foto K. Foud, 2020)

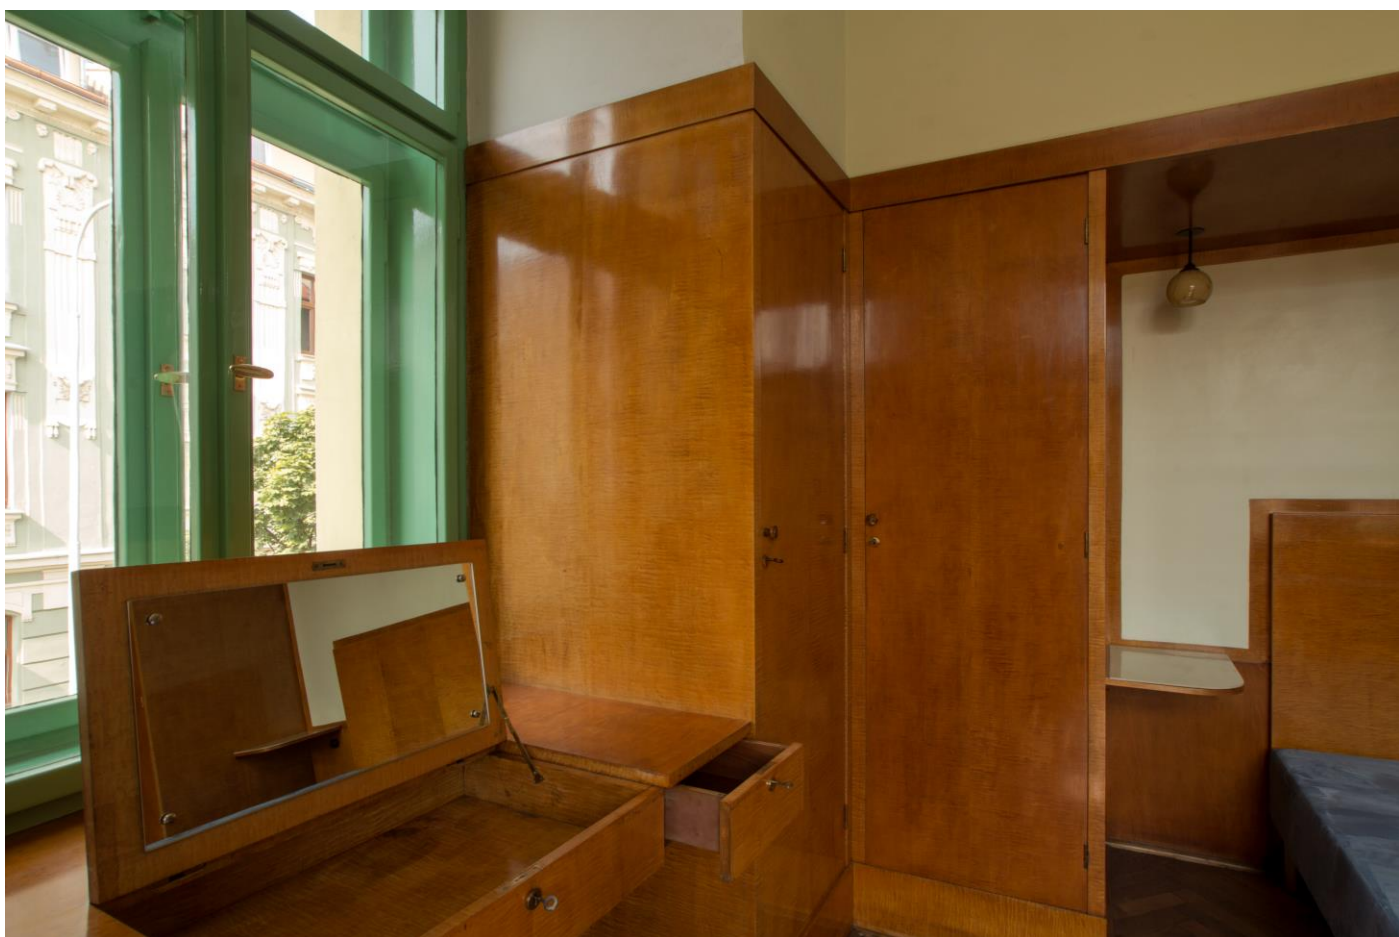
Vestavěný nábytek ukrývá kromě trezoru i praktický toaletní stolek s vyklápěcí deskou se zrcadlem. (foto R. Kodera, 2016)

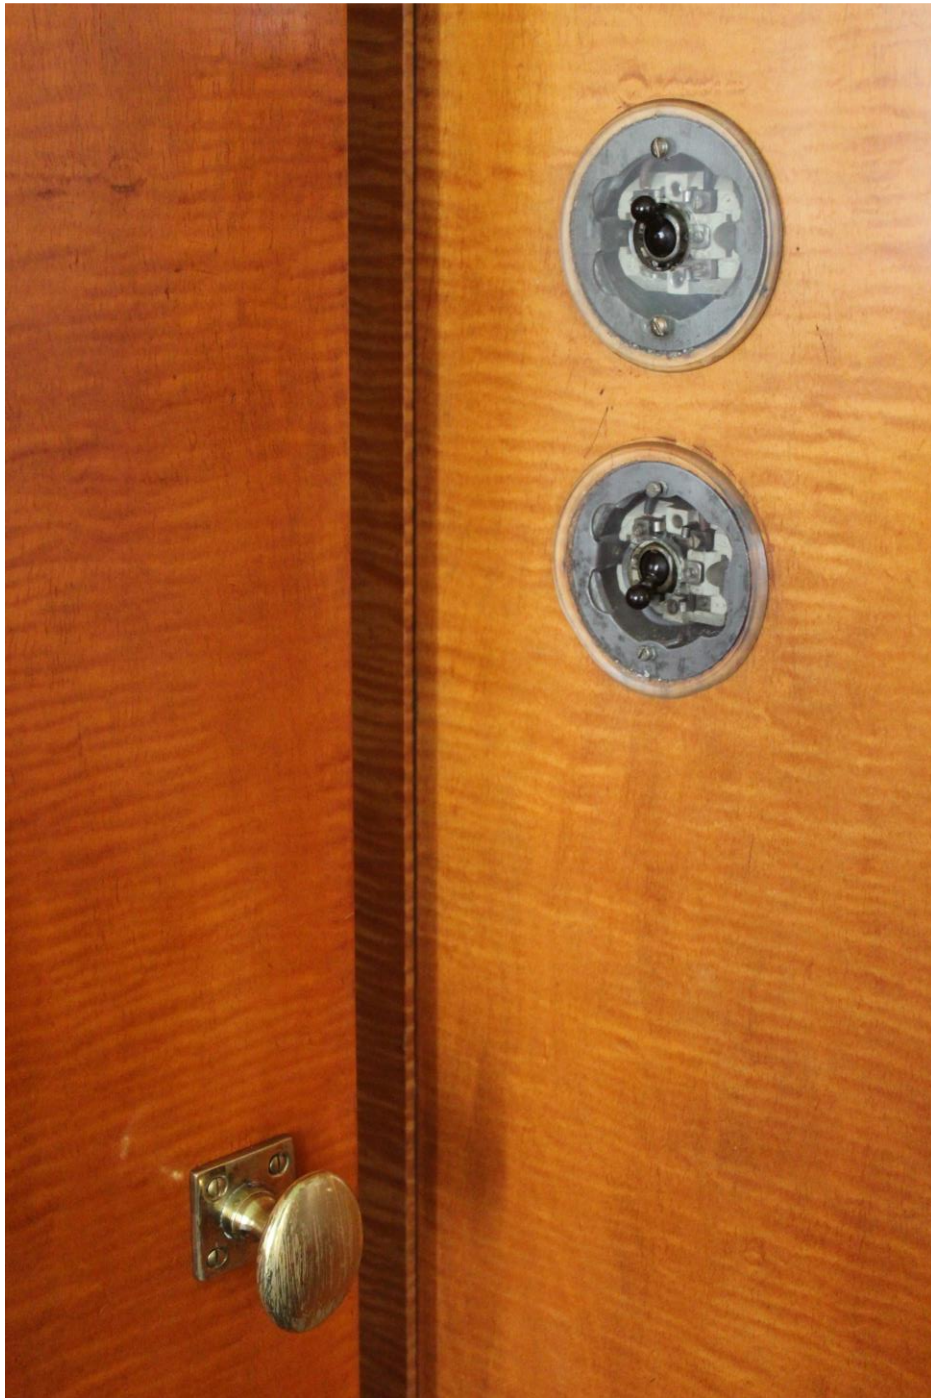
Detail skleněných vypínačů na javorovém obkladu stěn. (foto K. Foud, 2020)

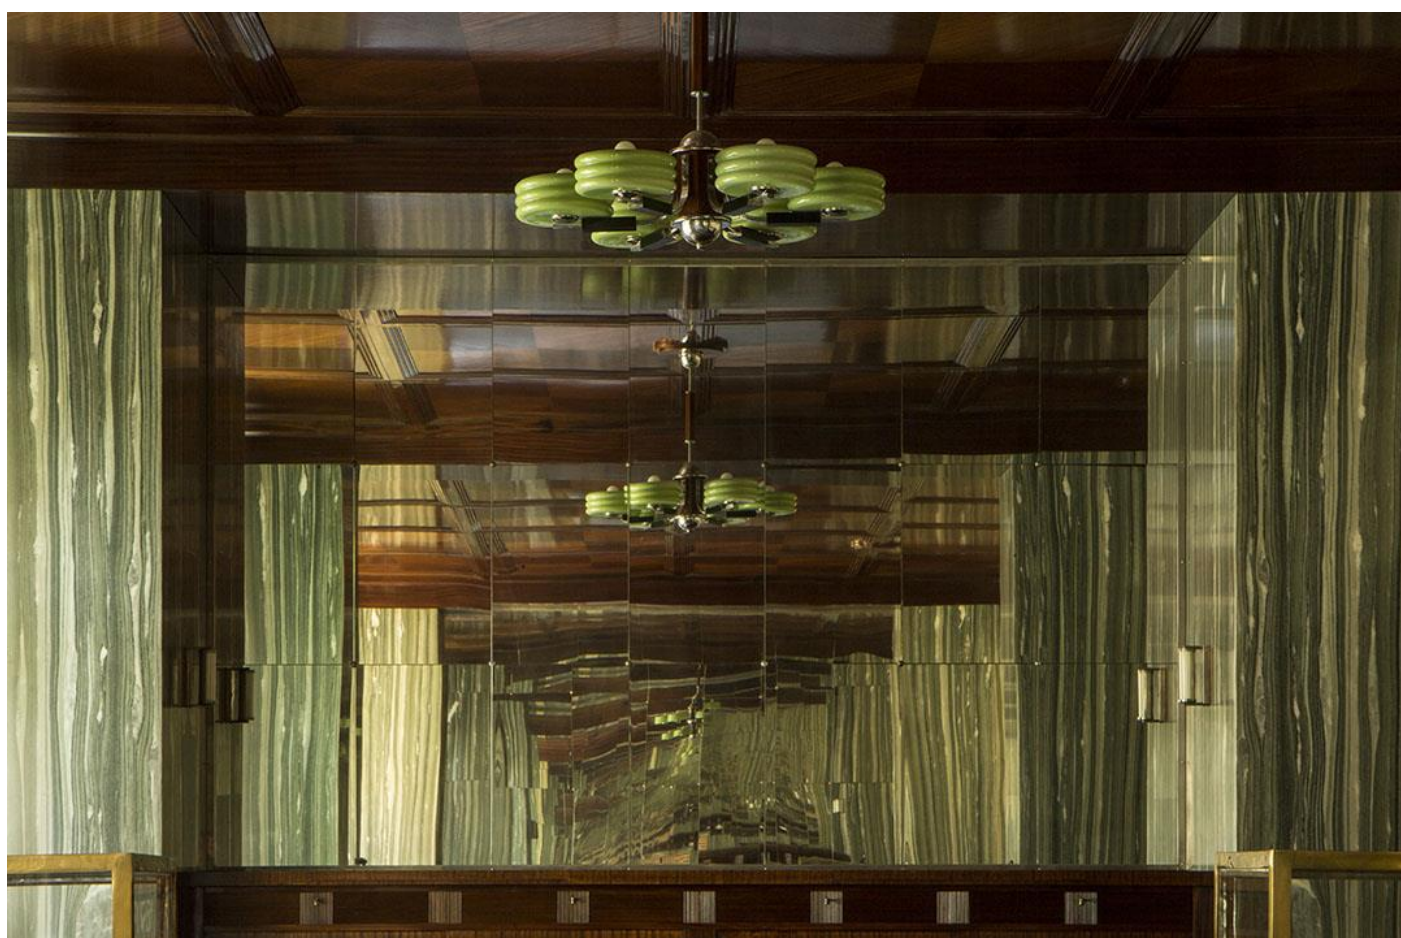
Na protilehlých čelních stěnách osově symetrického interiéru se ve velkoplošných zrcadlech efektně odráží leštěný mahagonový strop a šest pilířů obložených mramorem, čímž je umocněno působení interiéru. (foto R. Kodera, 2016)

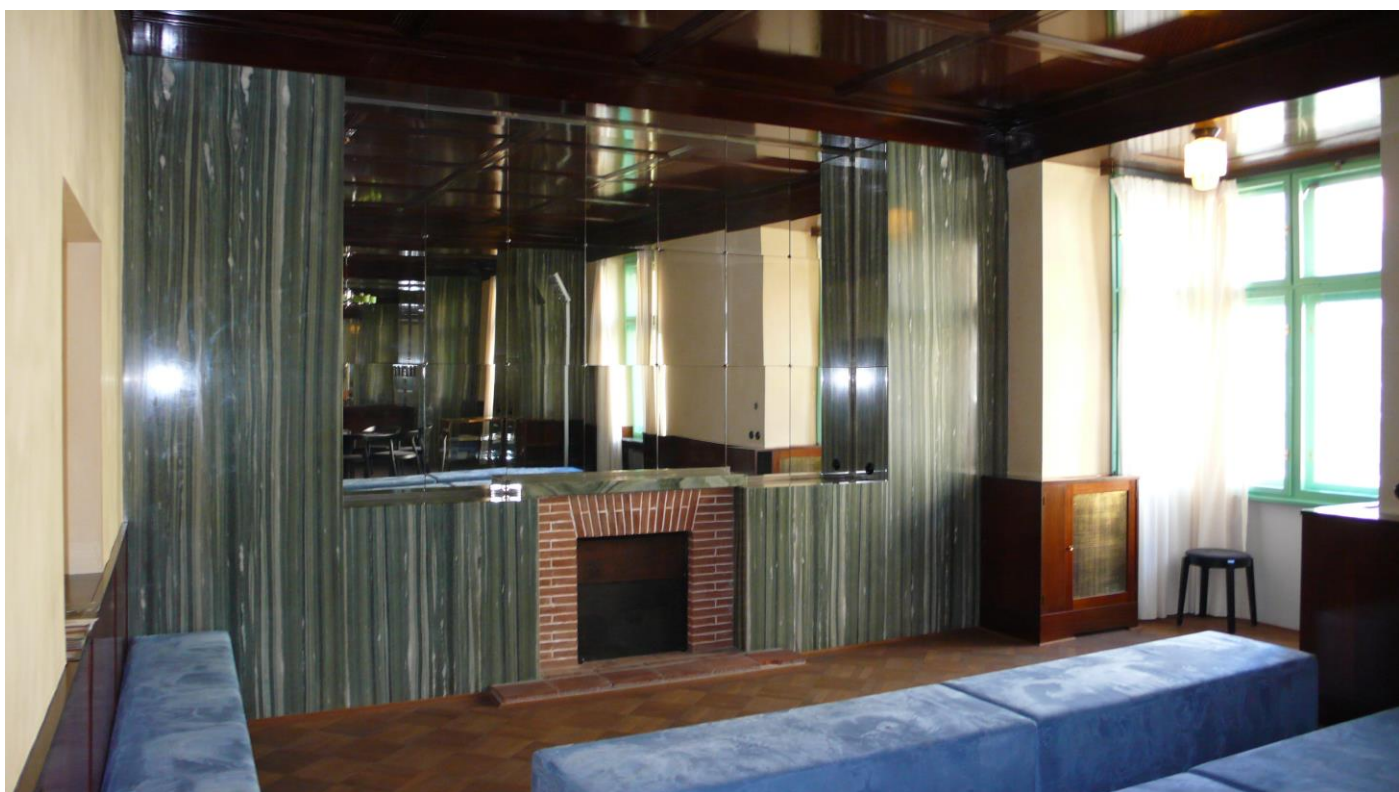
Čelní stěna obývacího pokoje. Vpravo je patrný arkýř, jehož těleso se v exteriéru projevilo v bočním průčelí domu. (foto K. Foud, 2016)
