Byt Huga a Heleny Semlerových, Klatovská 19

Byt Viléma a Gertrudy Krausových, Bendova 10

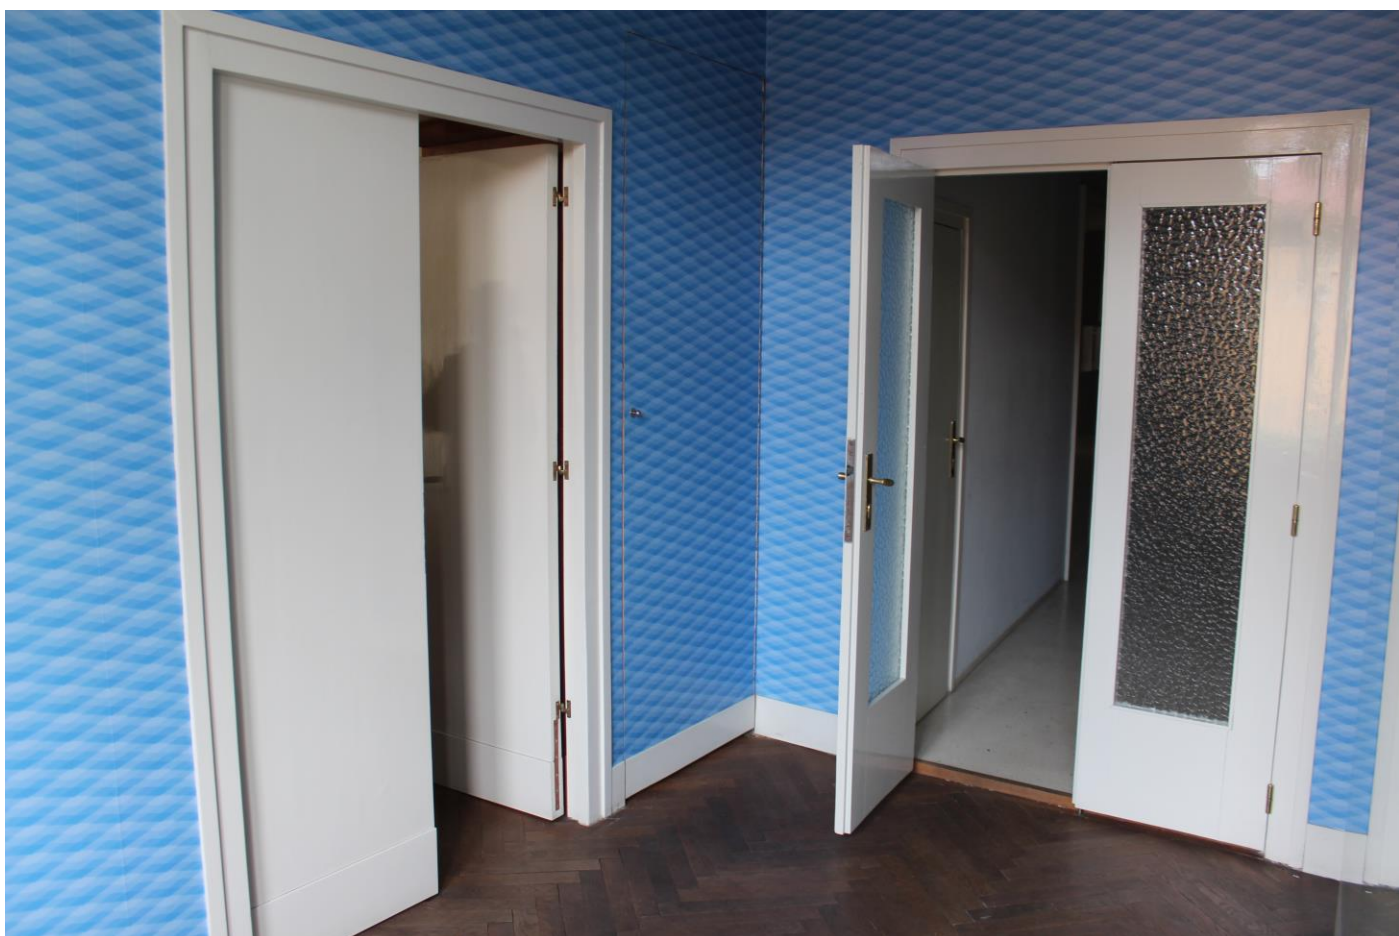
Barevné řešení vstupní chodby. Vstup vpravo ústí do obývacího pokoje, dveře rovně do chodby vedoucí k ložnici a koupelně. (foto K. Foud, 2020)
