Byt Josefa a Štěpánky Voglových, Klatovská 12

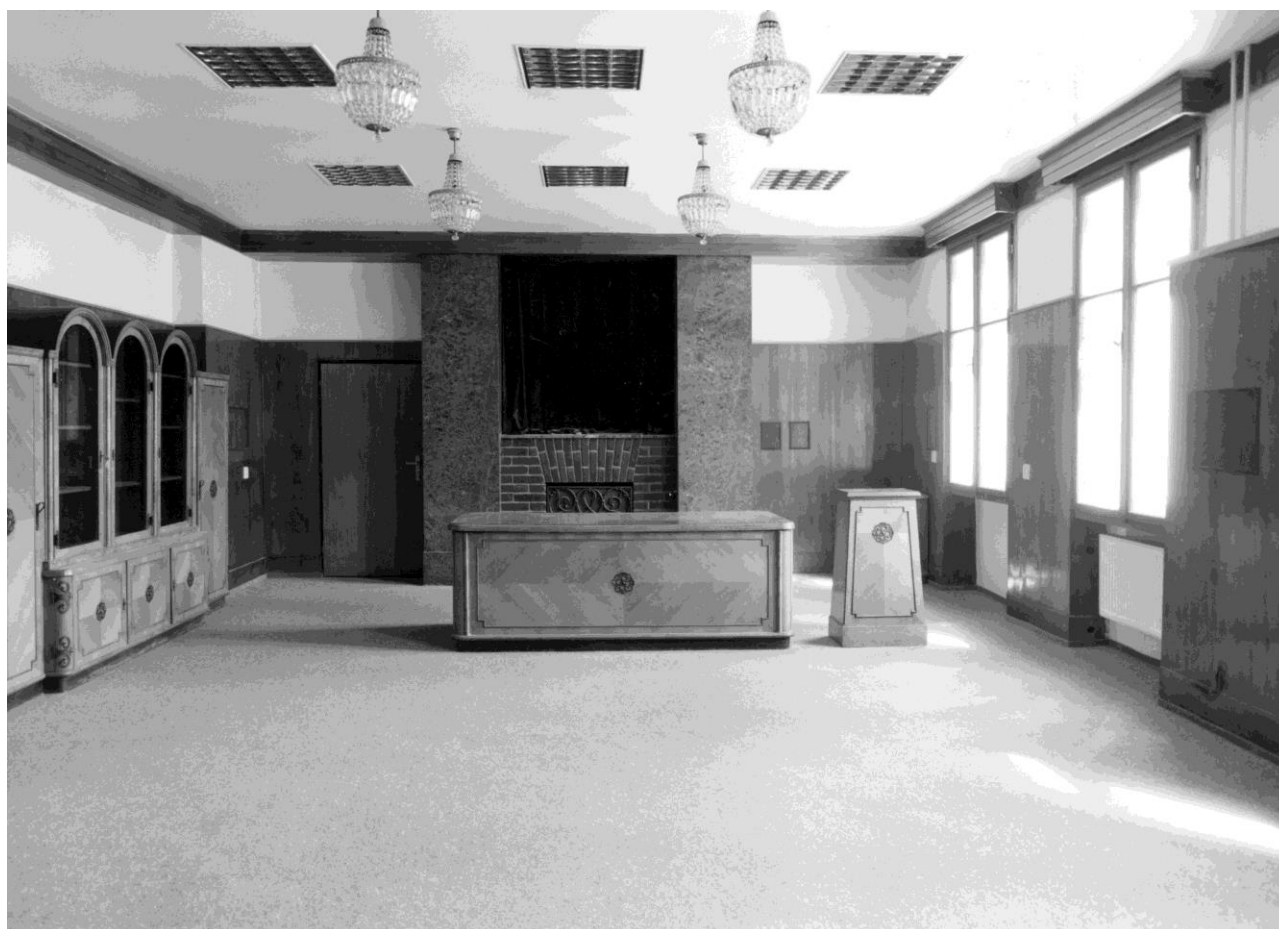
Dům s bytem Josefa a Štěpánky Voglových na Klatovské 12, v sousedství domu rodiny Škodů (navazuje vpravo). Ve druhém patře domu, nastavěném podle plánu z roku 1883, vznikl dle Loosova návrhu nejprve byt Otty a Olgy Beckových. Ten byl v roce 1928 přemístěn i se zařízením do domu na náměstí Míru 2 a do stávajících prostor Loos navrhl nový byt i s ordinací pro rodinu doktora Vogla (realizace v letech 1928-1929). Z rozlehlého interiéru se do dnešní doby dochoval pouze obývací pokoj a jídelna. Voglovi uprchli před nacisty a po válce před totalitním režimem. Byt byl následně využíván jako kancelářské prostory, dnes je zpřístupněn veřejnosti. (foto K. Foud, 2020)

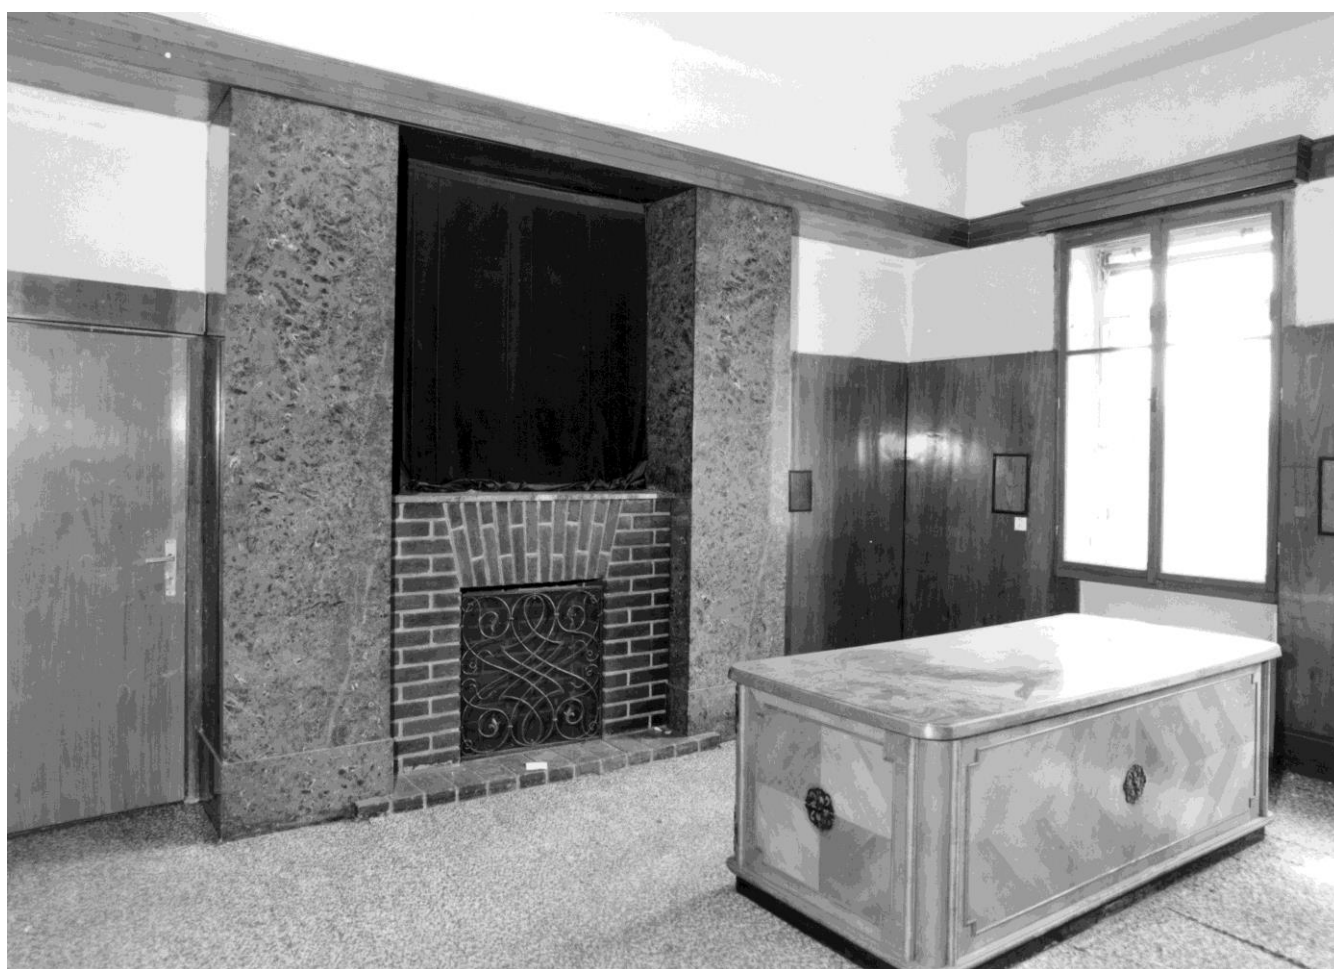
V místě původní jídelny Beckových vznikla ordinace pro doktora Vogla. Loos proto vytvořil novou jídelnu předělením původního obytného pokoje, i když místnosti stále tvořily jeden rozlehlý prostor propojený širokým průchodem. Podélnou osu v čelní (severní) stěně obývacího pokoje (v místě bývalého vstupu do jídelny Beckových) ukončil krb se zrcadlem, vsazený mezi pilíře. Koncem devadesátých let 20. století byl nevhodně snížen podhled stropu na úroveň původní dřevěné profilované římsy, nesené pilíři a obíhající v úrovni nadpraží oken celý prostor. Nábytek na fotografii pochází z roku 1943, kdy byl dům adaptován na budovu Pracovního úřadu. *(foto J. Gryc, 1998)*

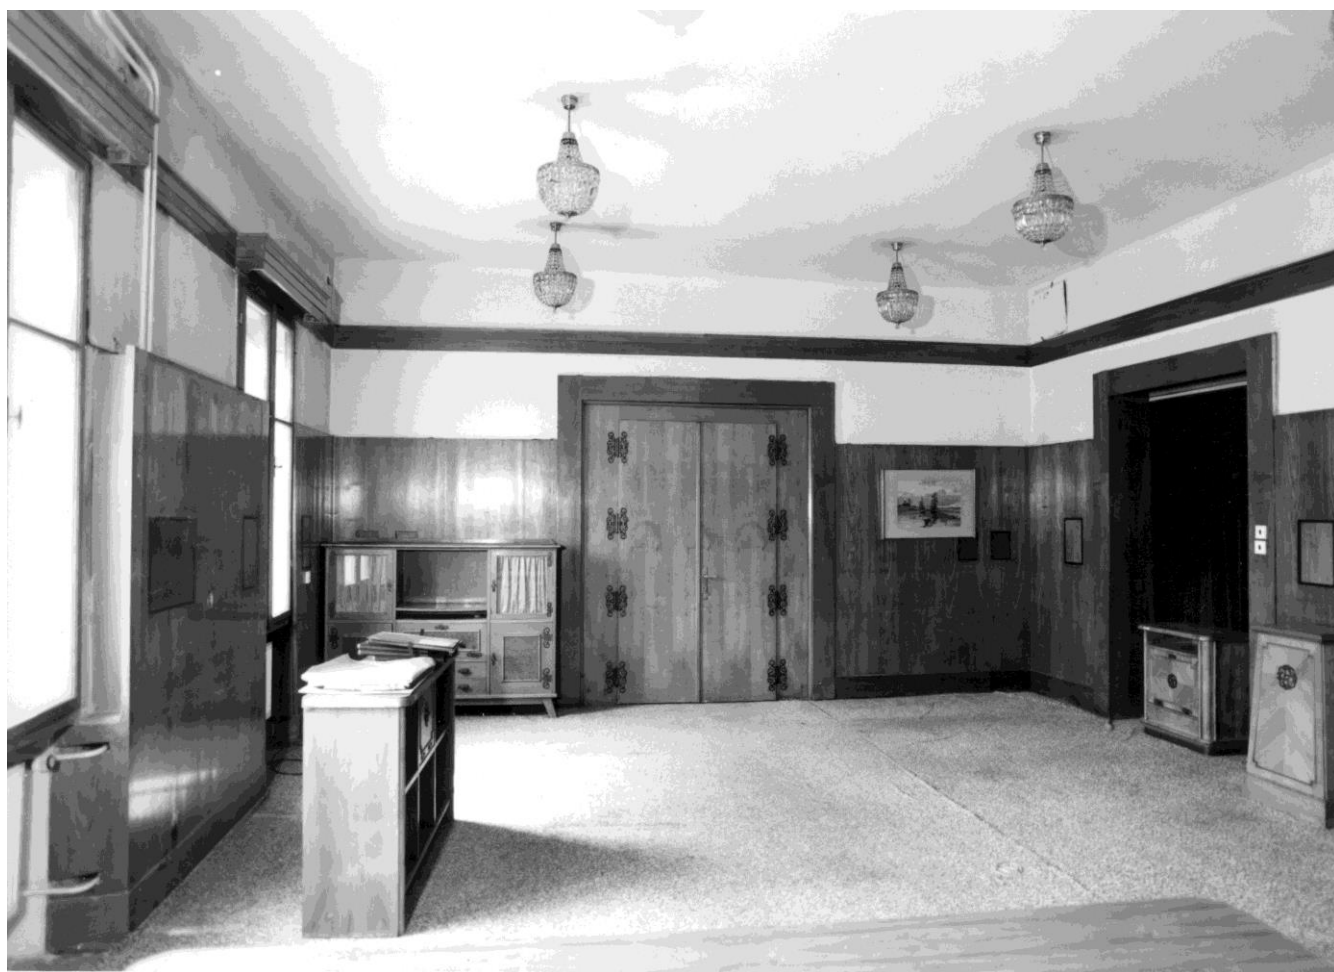
Detail čelní stěny obývacího pokoje s krbem z režného cihlového zdiva. Rozměrné zrcadlo nad krbem je zde provizorně zakryto. Na mramorem obložené pilíře po stranách krbu navazoval třešňový obklad stěn, doplněný nízkým nábytkem. Původní zařízení se nedochovalo; vlevo od krbu byl obklad poškozen vybouráním vstupního otvoru. Psací stůl i krbová mříž pochází ze čtyřicátých let 20. století. (foto R. Kodera, 1997)

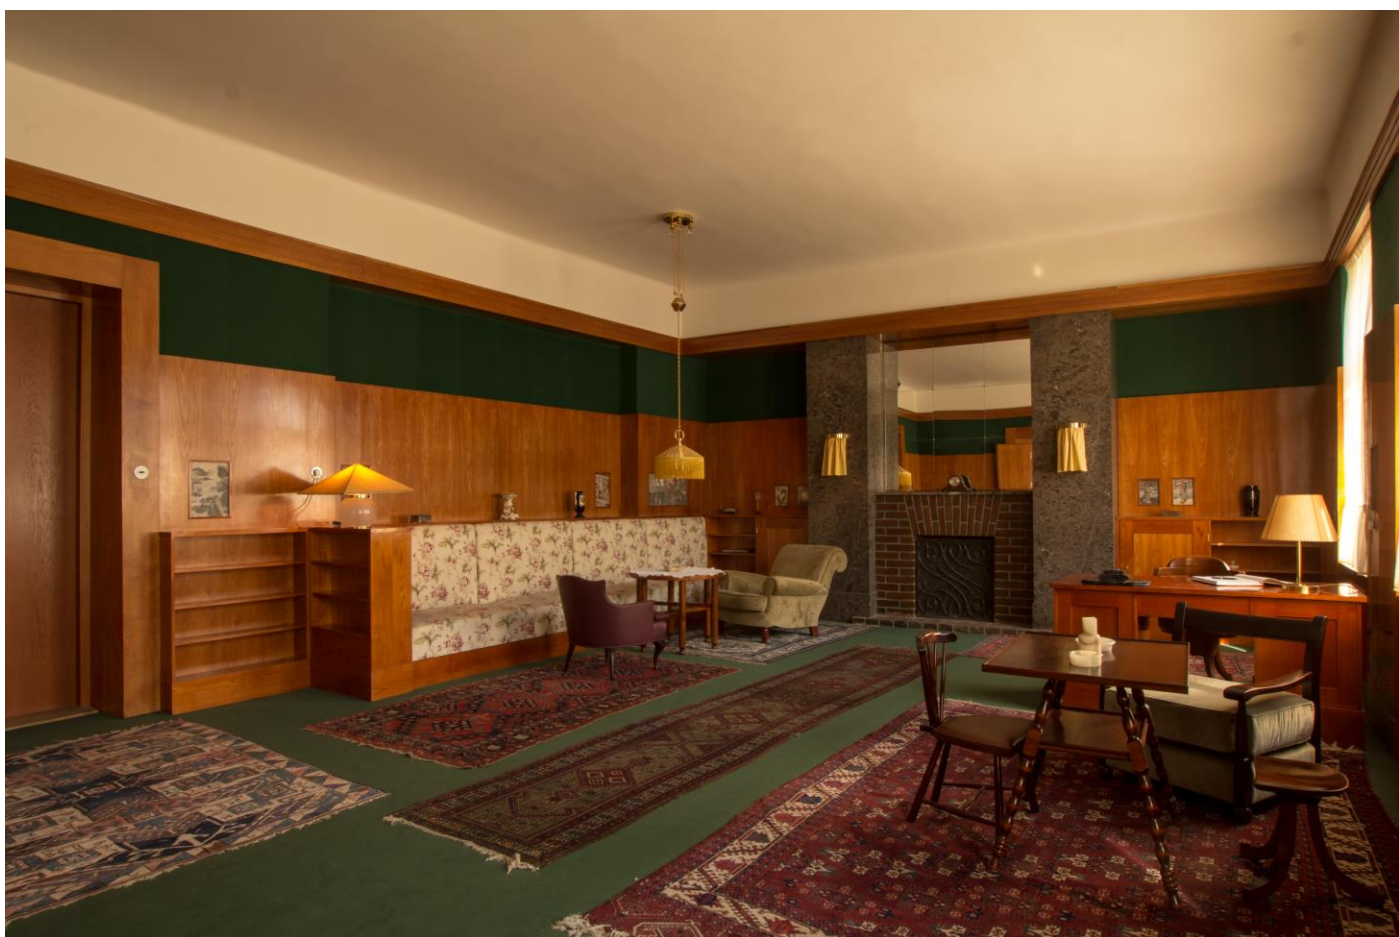
Násobení odrazu v protilehlých zrcadlech zvyšuje celkový efekt působení prostoru (foto R. Koderq, 2016)
