Byt Oskara a Jany Semlerových, Klatovská 110

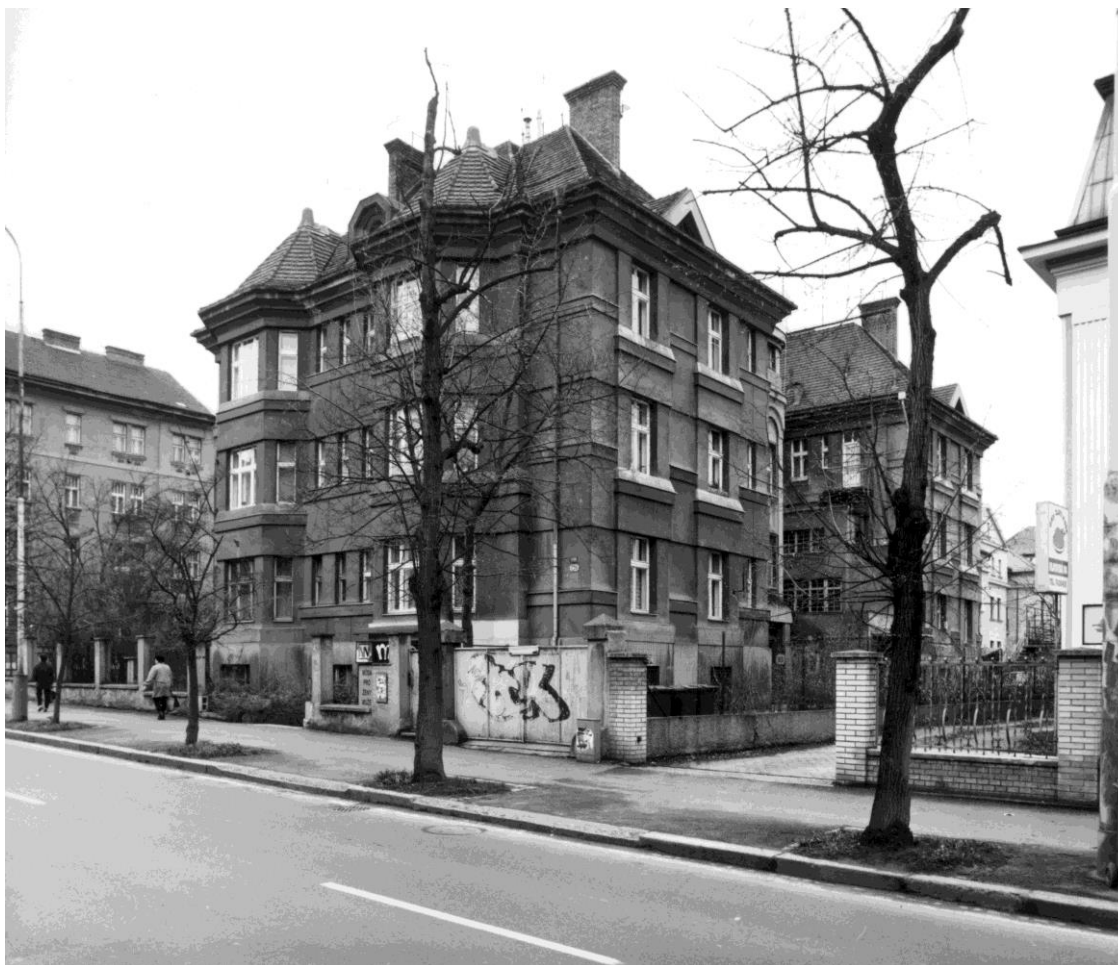
Dům na Klatovské 110 byl postaven v roce 1923 pro Škodovy závody v Plzni. V roce 1932 jej zakoupil Oskar Semler s manželkou. Projekt a detailní řešení jejich nového bytu zpracoval Heinrich Kulka dle Loosova konceptu. Jedná se o jediný byt, kde byl uplatněn tzv. Raumplan. Představoval v podstatě vestavění třípodlažní vily do již existujícího domu. Úpravy bytu se výjimečně projevily i na vnějším vzhledu stavby vsazením rozměrných ocelových oken do obytné haly. Rodina Oskara Semlera se v roce 1939 usadila v Austrálii. Protože dům propadl Německé říši, nebyl jim jako konfiskát navrácen, přešel do majetku města a byl rozdělen na menší obytné jednotky. Nyní je dům ve správě Západočeské galerie, prochází obnovou a je připravováno jeho zpřístupnění veřejnosti. *(foto R. Kodera, 2001)*

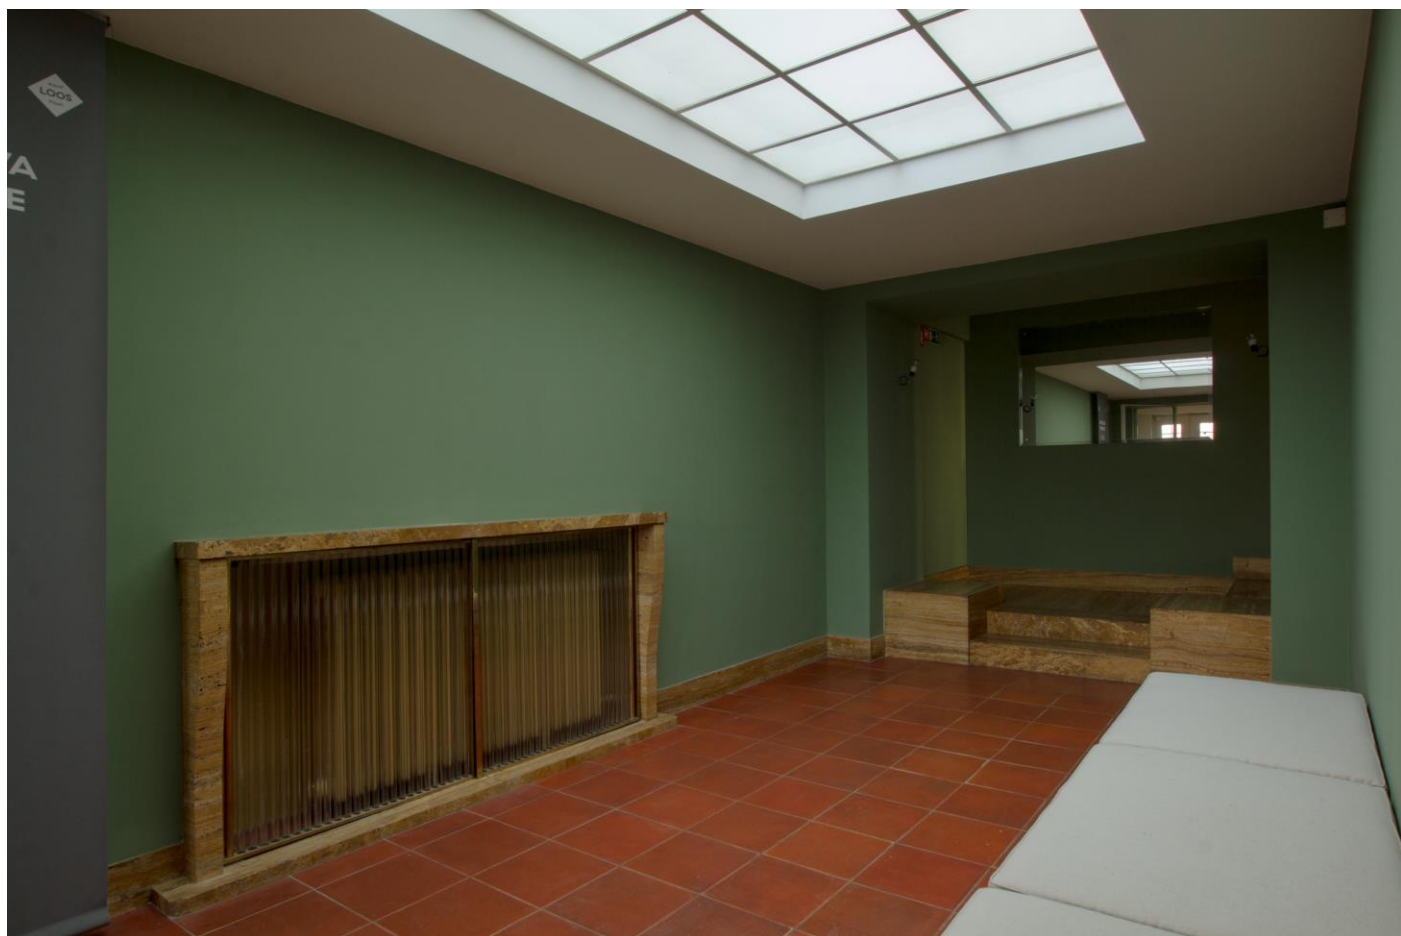
Vstup do mezonetového bytu byl umístěn v nově provedené přístavbě, přisazené před dvorní průčelí domu. Přístavba, která obsahovala vstupní vestibul a pomocné schodiště, umožnila nejen zpřístupnit kuchyni a zázemí bytu pro personál, ale rovněž zcela oddělit provoz bytu od zbývajících částí bytového domu. Vestibul měl ve stropě rozměrný osvětlovací otvor a byl vyzdoben travertinovým obkladem. (foto R. Koder, 2016)

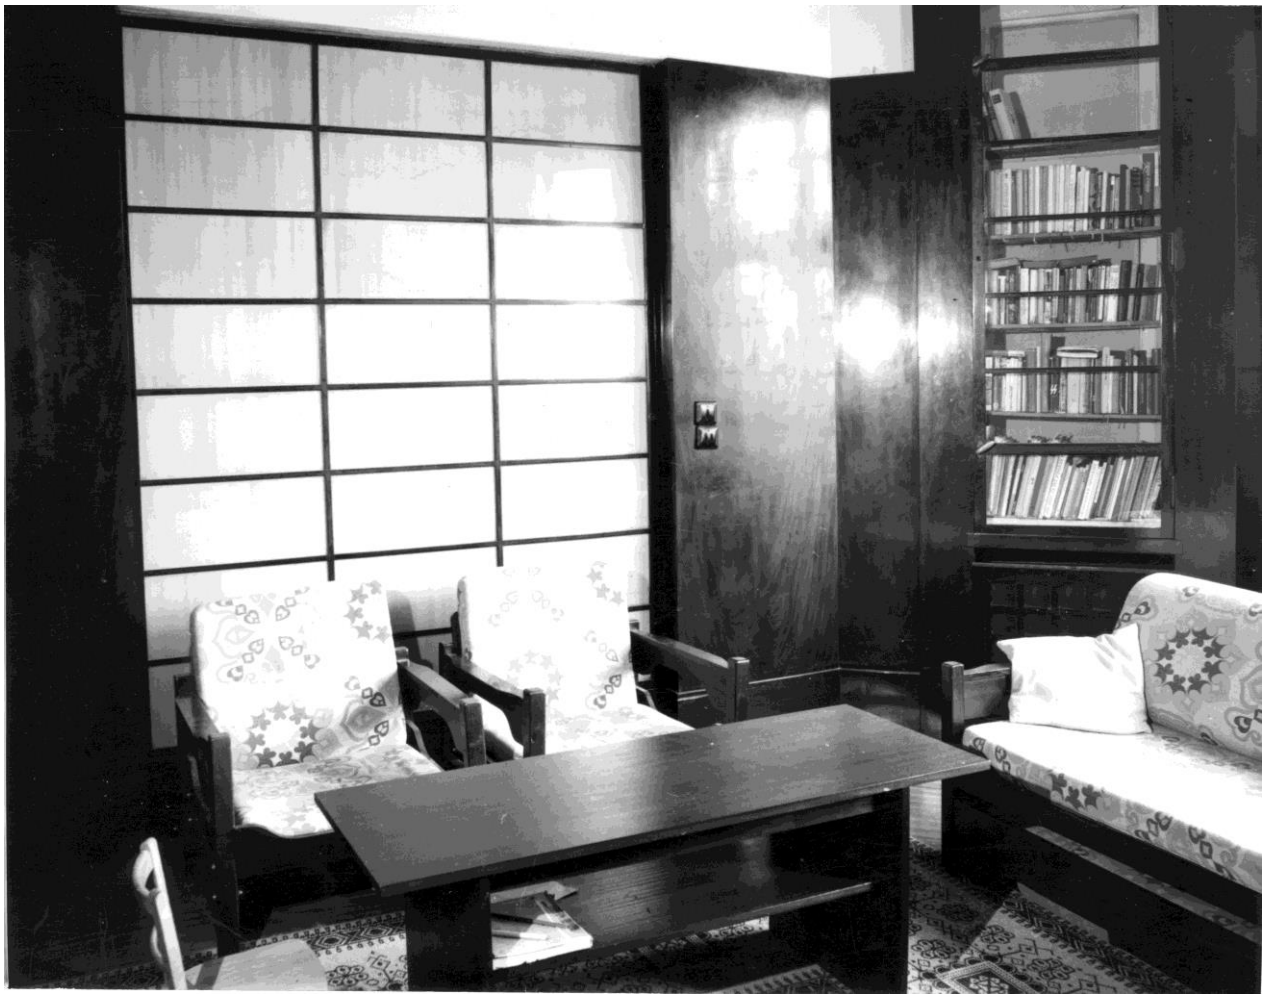
Jídelna byla řešena na osmibokém půdorysu. Podél stěn byl umístěn vestavěný nábytek z mahagonu, na který navazovaly stejně provedené obklady stěn. Snímek zachycuje jídelnu v době, kdy byla využívána jako součást menší bytové jednotky. (foto J. Gryc, 1983)

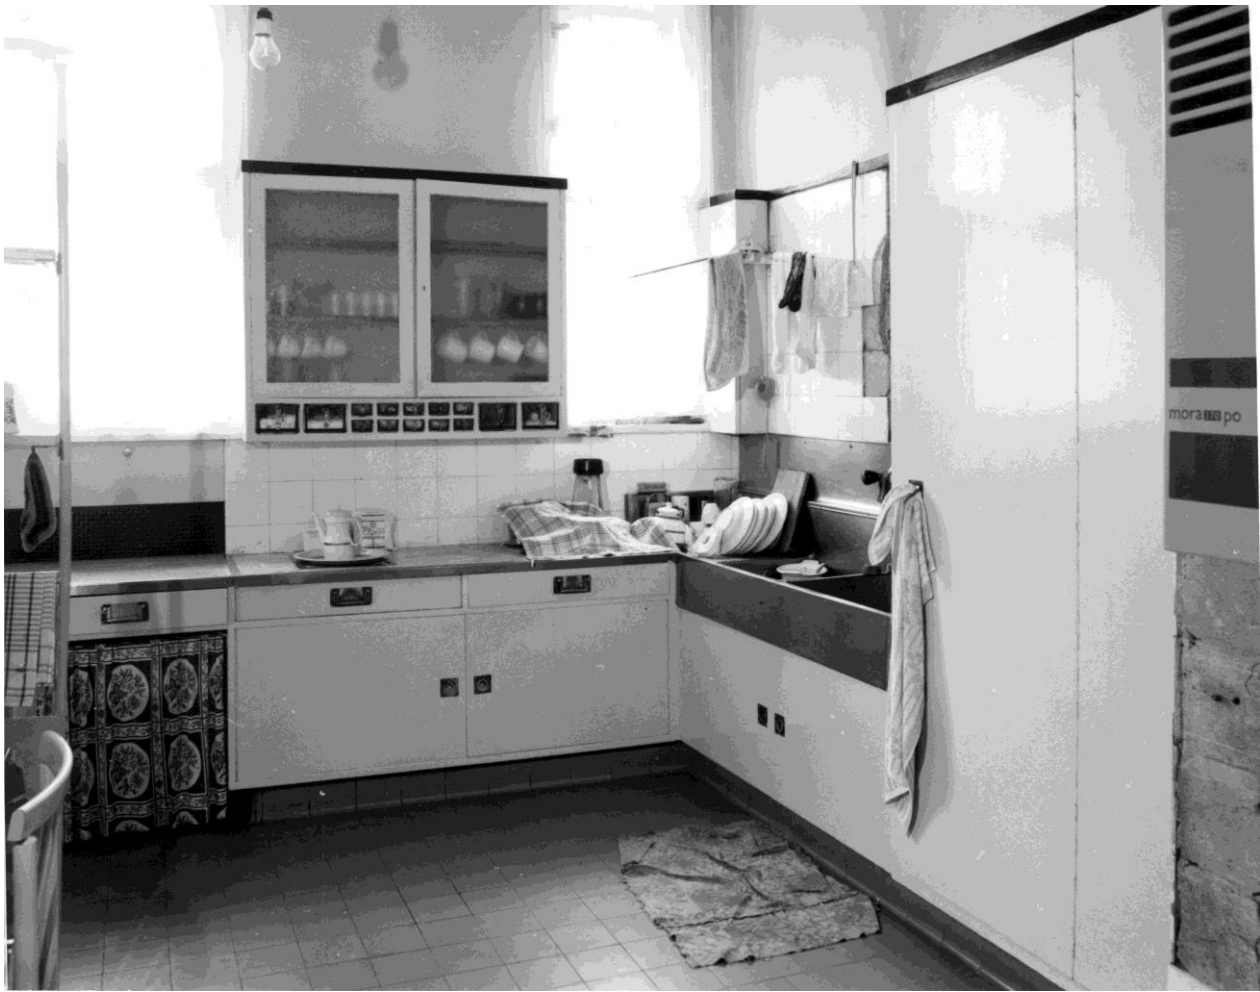
Kuchyně se zachovala do dnešní doby a probíhá její restaurování. Její součástí je i výtah pro dopravu jídla do dalších podlaží. (foto J. Gryc, 1983)

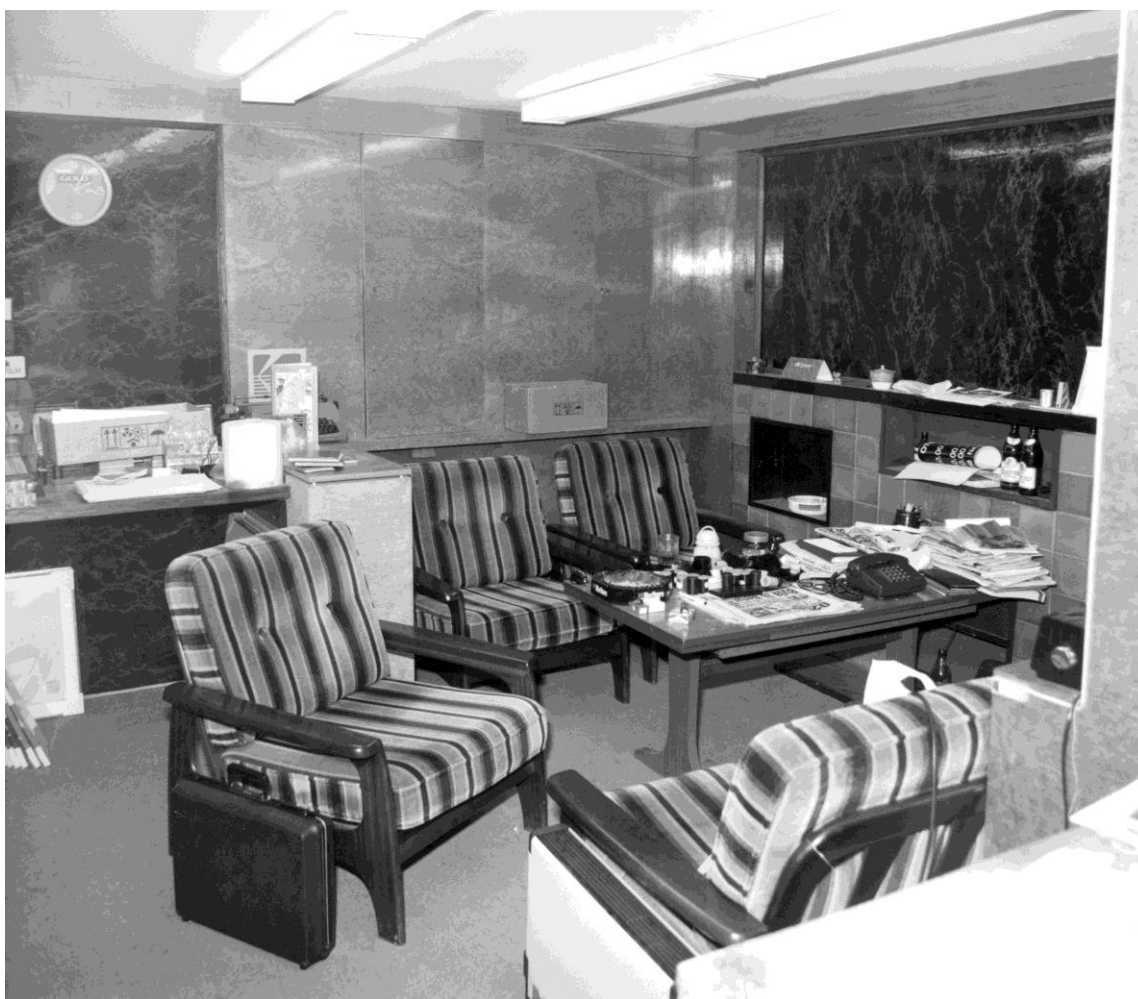
Odpočivný kout pod galerií přiléhá k obytné hale. Byl vybaven malým krbem a vestavěným nábytkem s pohovkou. Stěny zakrýval obklad z kanadské břízy a kolem krbu keramický obklad. Snímek je z doby, kdy byl byt rozdělen na menší samostatné jednotky. Vchod na schodiště vedoucí na galerii byl zabeďněn a zakryt tapetou se vzorem kamene (na snímku vlevo), která rovněž nahradila i původní onyxovou desku nad krbem. Odpočivný kout byl i přes památkovou ochranu zcela zničen v devadesátých letech 20. století vestavbou koupelny. (foto R. Koder, 1996)

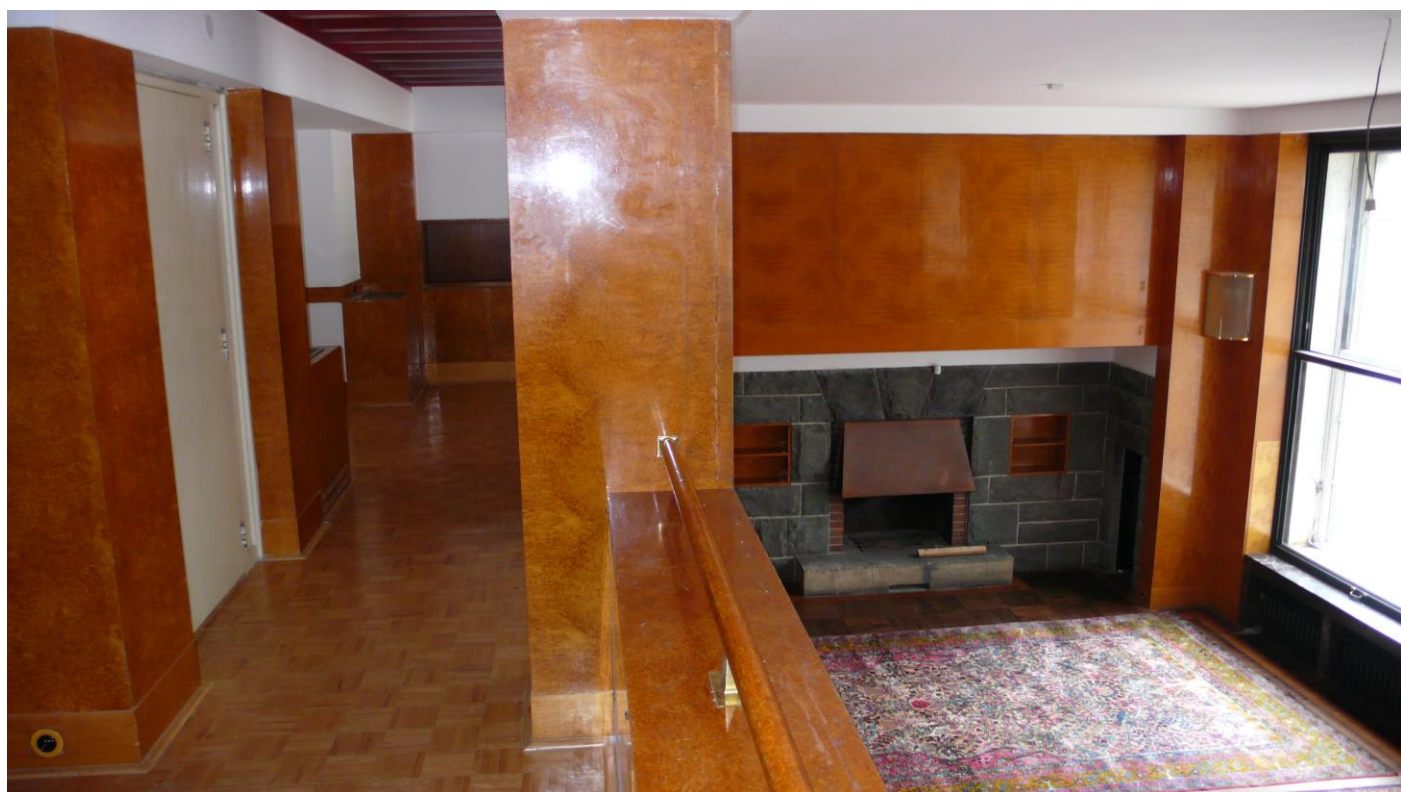
Pohled na galerii a obytnou halu. Galerie je stejně jako hala opatřena dřevěnými obklady z kanadské břízy, stropy jsou dřevěné kazetové, kombinující červenou barevnost trámů se zlacením výplní. Nacházela se zde knihovna a schodiště vedoucí do ložnicového patra. (foto K. Foud, 2016)

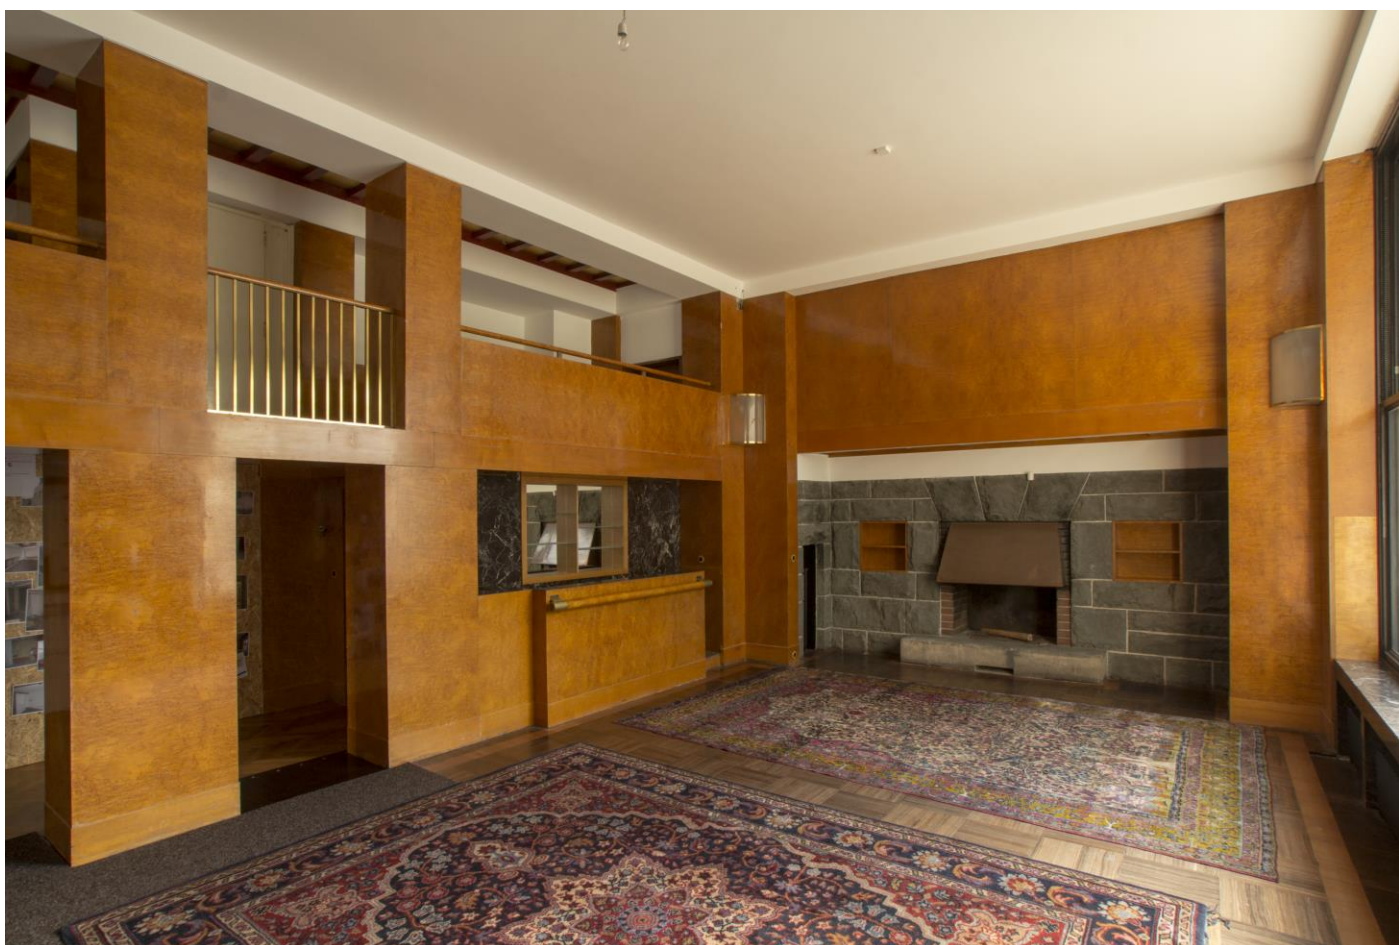
Obytná hala je osvětlena rozměrnými ocelovými okny. Podélná osa prostorové kompozice je na jedné straně ukončena krbem, vsazeným do plochy z kamenných kvádrů a na protější straně rozměrným obrazem pocházejícím z Tibetu z 18. století. Prostor haly je opatřen obkladem z kanadské břízy. V části pod galerii je vsazen barový pult. (foto R. Kodera, 2016)

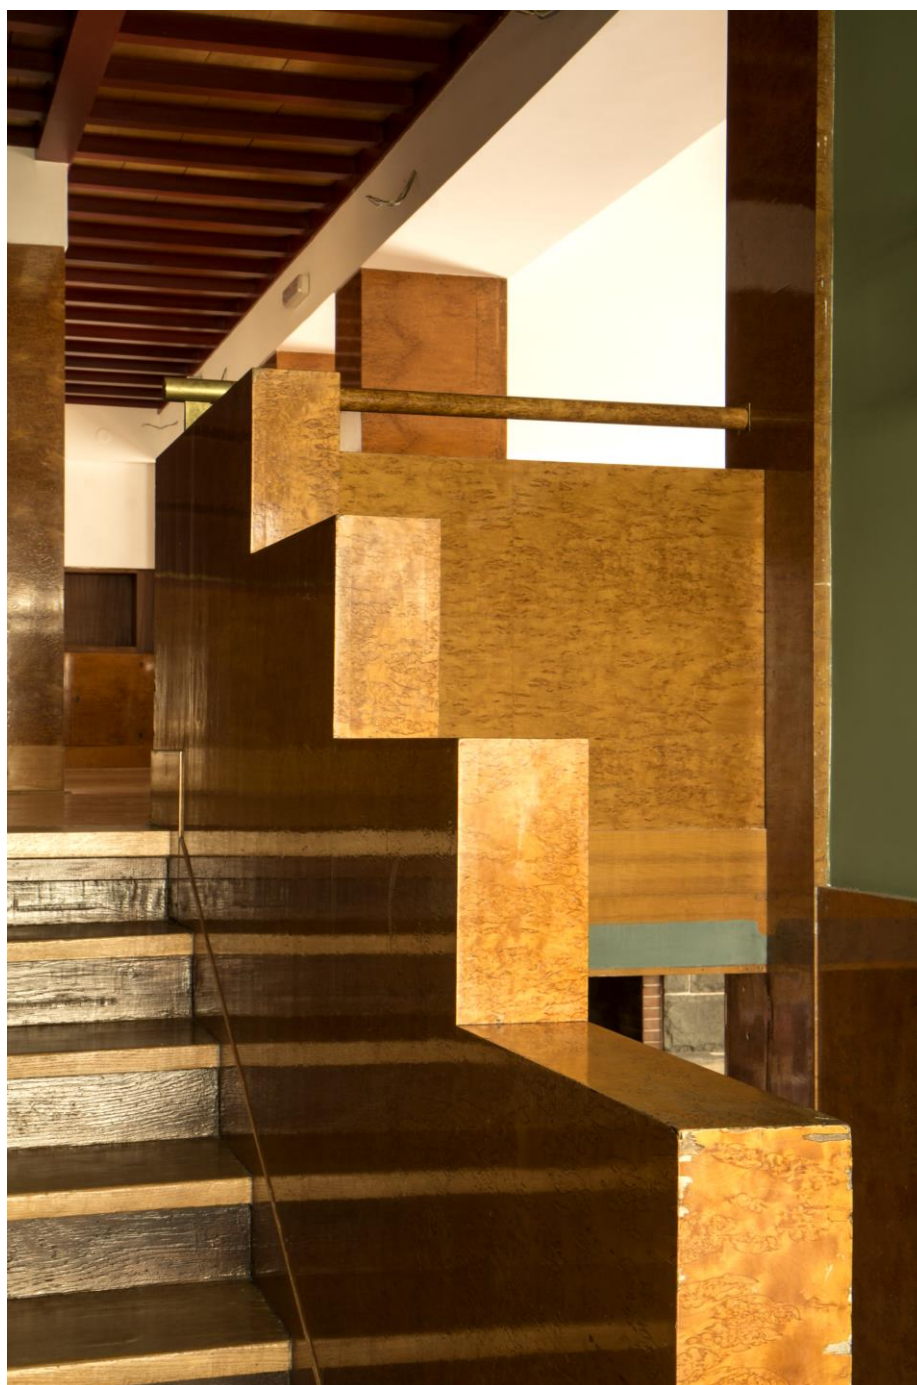
Schodiště vedoucí od odpočivného koutu na galerii je stejně jako ostatní navazující prostory obloženo dřevem z kanadské břízy. Z mezipodesty se vstupuje na terasu, do pánského pokoje a jídelny. (foto R. Koder, 2016)

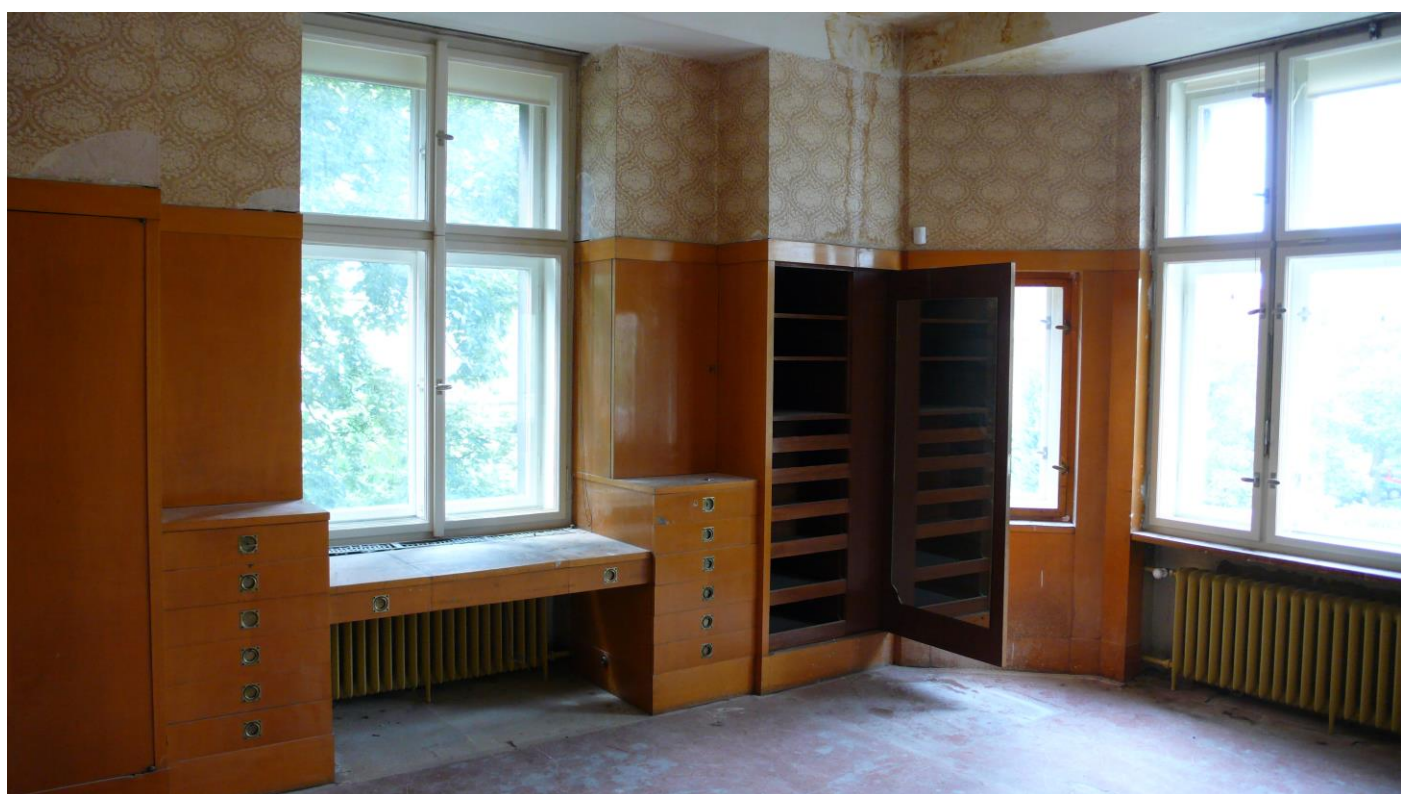
Ložnice Jany Semlerové je vybavena vestavěným nábytkem, na který ve stejné výšce navazuje obklad stěn. Obklady i skříně jsou opatřeny dýhou z javorového dřeva. (foto K. Foud, 2016)
