# Gutštejn – průzkumy a stabilizace hradní zříceniny

PETR SOKOL

V roce 2011 byla dokončena celková stabilizace zříceniny hradu Gutštejna u Konstantinových Lázní v okrese Tachov. Tato památka ve vlastnictví státu, spravovaná Národním památkovým ústavem, je díky svému umístění a krajinnému kontextu považována za nejromantičtější hradní zříceninu západních Čech (obr. 1). Tomu odpovídá její obliba mezi turisty. V posledních desetiletích bylo zřejmé, že některé, zejména vyšší partie zděných konstrukcí (koruny zdí, záklenky oken a podobně) zanikají doslova před očima a jejich stav představuje nebezpečí pro návštěvníky, nehledě na ohrožení památkových hodnot.<sup>1</sup>

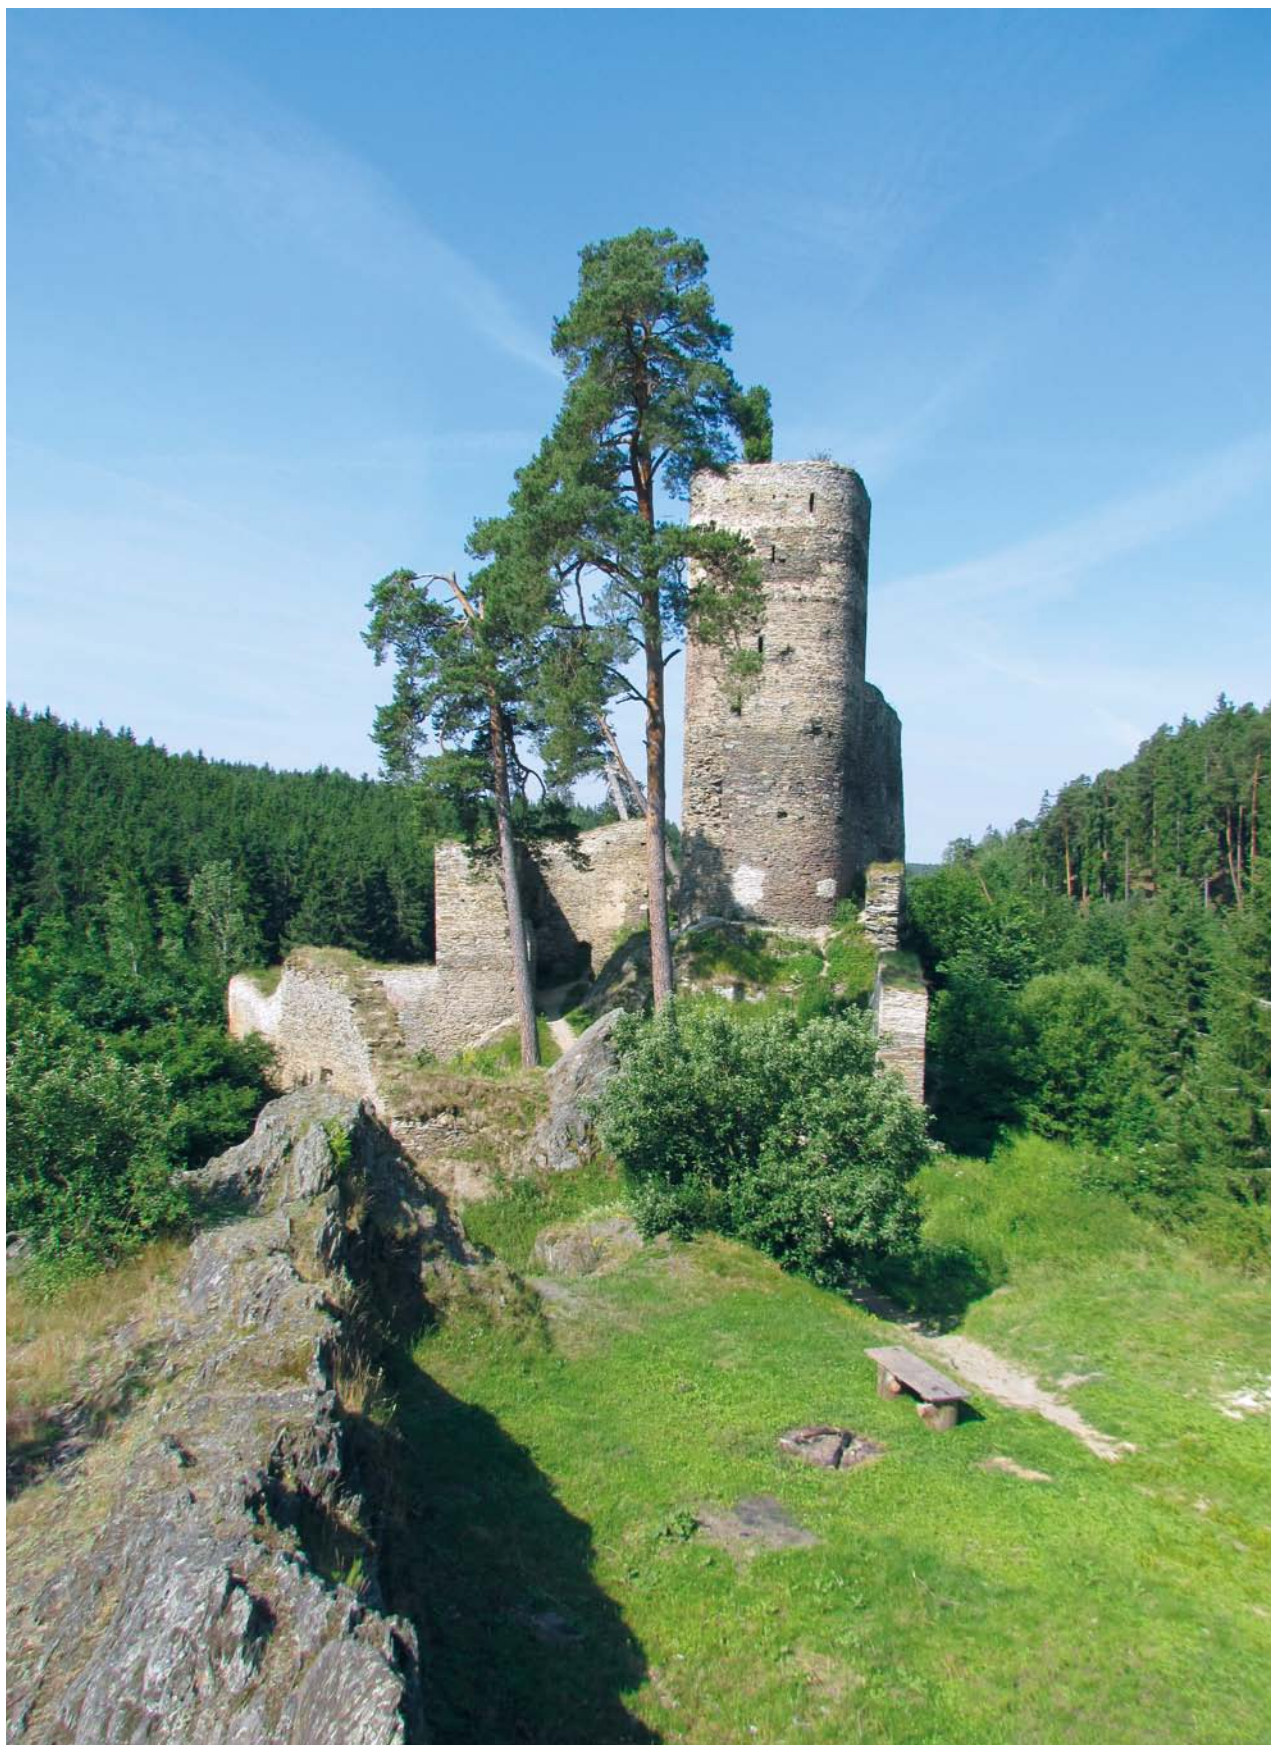
*Obr. 1. Okrouhlé Hradiště (okres Tachov), zřícenina hradu Gutštejna. Celkový pohled ze severovýchodní strany. Stav po památkové obnově. (Foto P. Sokol, 2012)*

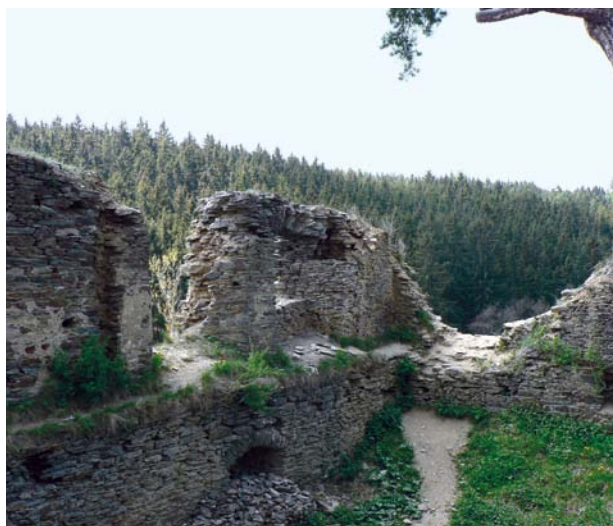
Obr. 3. Okrouhlé Hradiště, zřícenina hradu Gutštejna. Západní část jižního paláce, pohled od severovýchodu. Stav před opravou. (Foto T. Karel, 2006)

- vyspravení špalet okenních otvorů (obr. 3 a 4),
- zpevnění koruny jižní zdi (obr. 5 a 6),
- částečné spárování,
- vyspravení niky s cihlovým záklenkem ve východní stěně (obr. 7 a 8),
- zvýšení koruny navazující západní zdi paláce,
- navýšení koruny západní zdi uzavírající horní nádvoří mezi jižním a severním palácem (obr. 9 a 10).

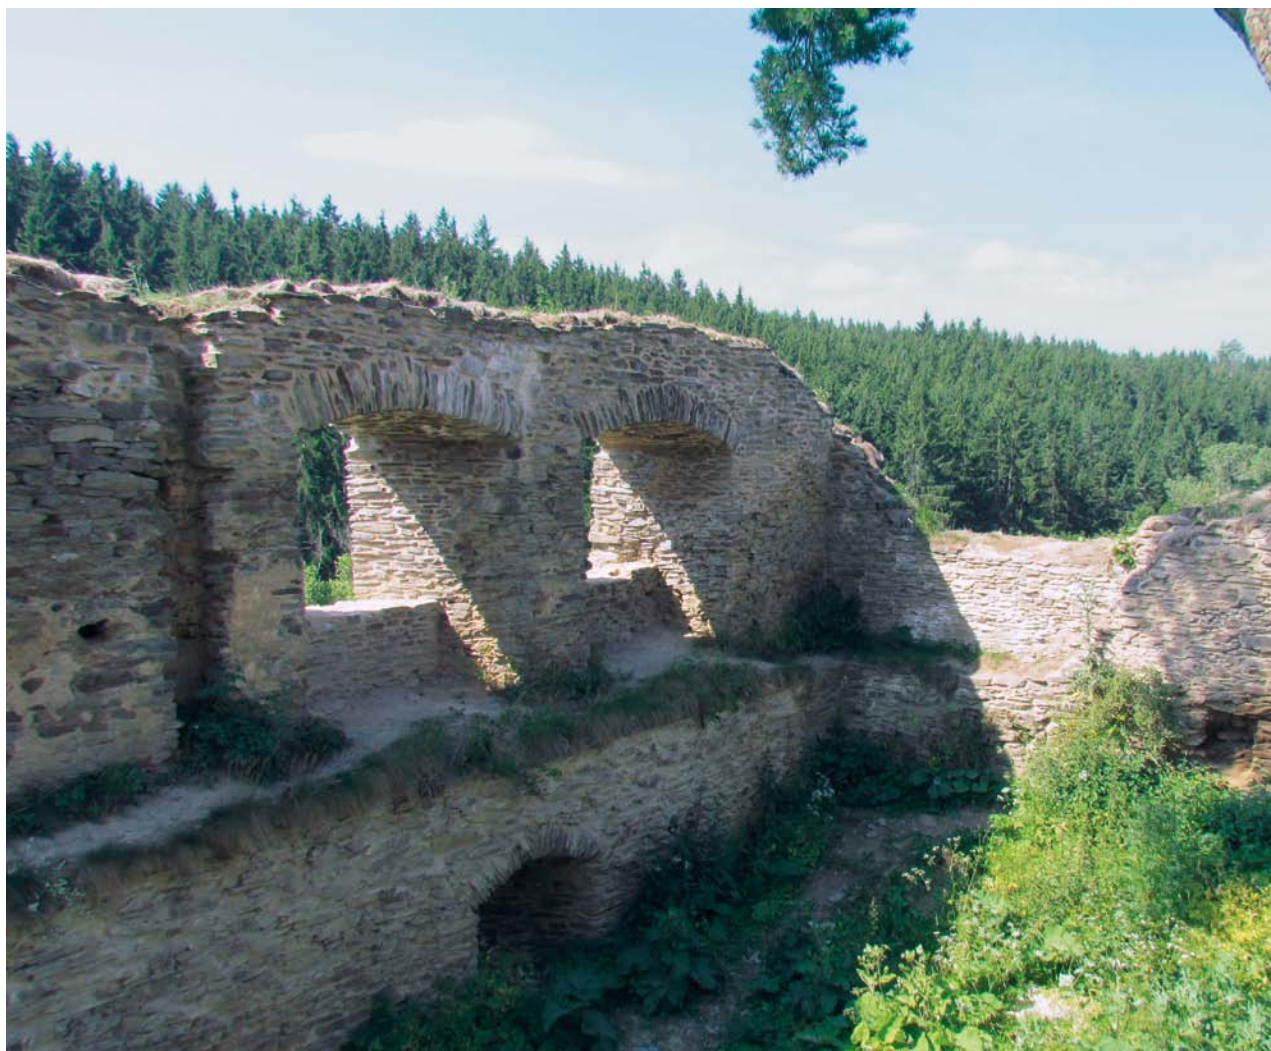
Obr. 4. Okrouhlé Hradiště, zřícenina hradu Gutštejna. Západní část jižního paláce, pohled od severovýchodu. Stav po opravě z roku 2009, včetně spárování v dolní části zdí a překrytí koruny zdiva drnovým povlakem, které byly provedeny dodatečně v roce 2011. (Foto P. Sokol, 2012)

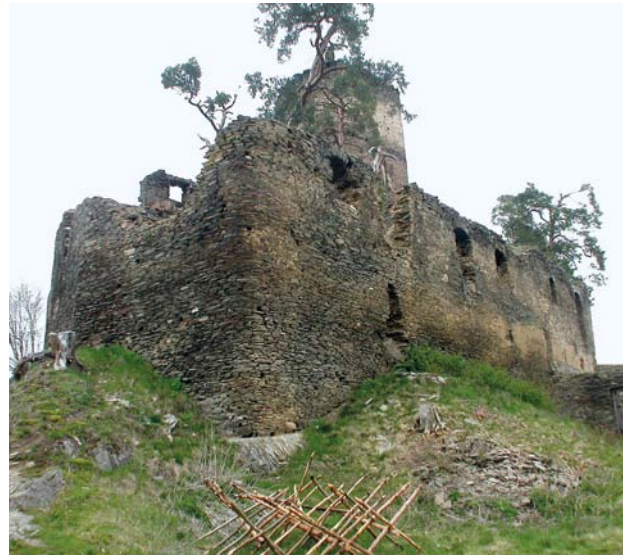
Obr. 5. Okrouhlé Hradiště, zřícenina hradu Gutštejna. Jižní palác, pohled od jihozápadu. Stav před opravou. (Foto P. Sokol, 2006)

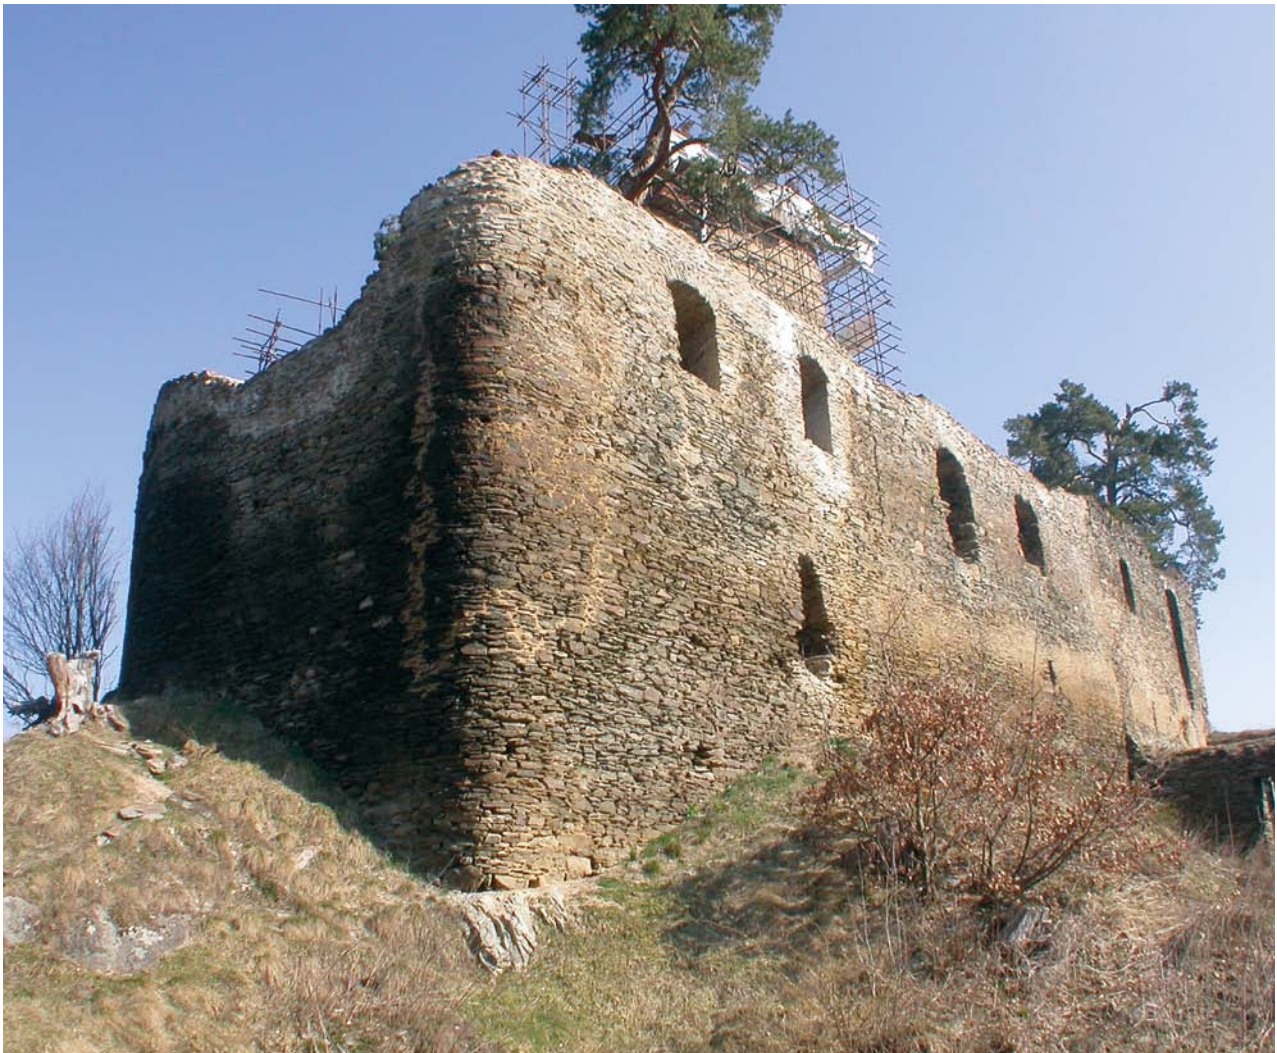
Obr. 6. Okrouhlé Hradiště, zřícenina hradu Gutštejna. Jižní palác, pohled od jihozápadu. Stav po opravě. Světlým zabarvením se vyznačují části dozděné v roce 2009 (záklenky a špalety oken, koruna jižní i západní zdi). V závěru prací v roce 2011 byla provedena dodatečná retuš tohoto výrazně světlého odstínu po předchozích opravách a vápenných výluhů. (Foto P. Sokol, 2011)

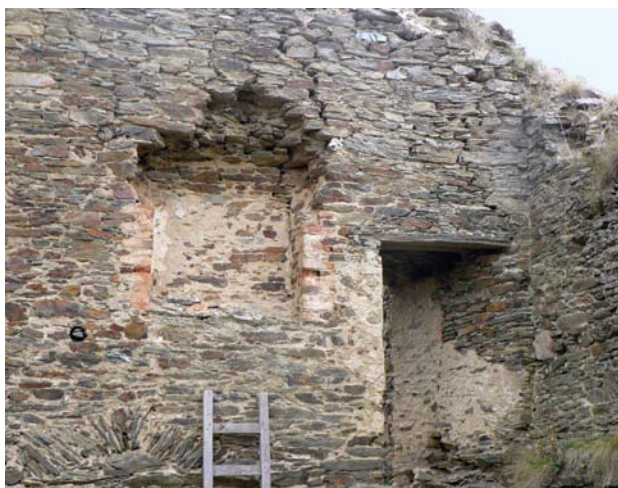
Obr. 7. Okrouhlé Hradiště, zřícenina hradu Gutštejna. Západní část jižního paláce, nika ve východní stěně. Stav před opravou. Po levé straně niky jsou ve zdivu patrné zbytky lešeňových nosníků. (Foto L. Havlovic, 2009)

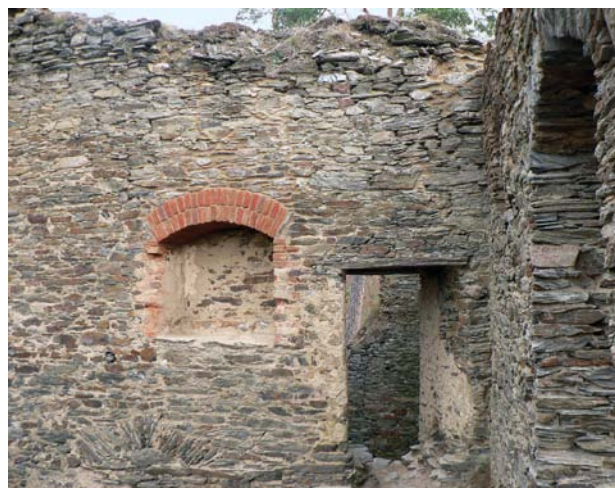
Obr. 8. Okrouhlé Hradiště, zřícenina hradu Gutštejna. Západní část jižního paláce, nika ve východní stěně. Stav po opravě v roce 2009. (Foto L. Havlovic, 2011)

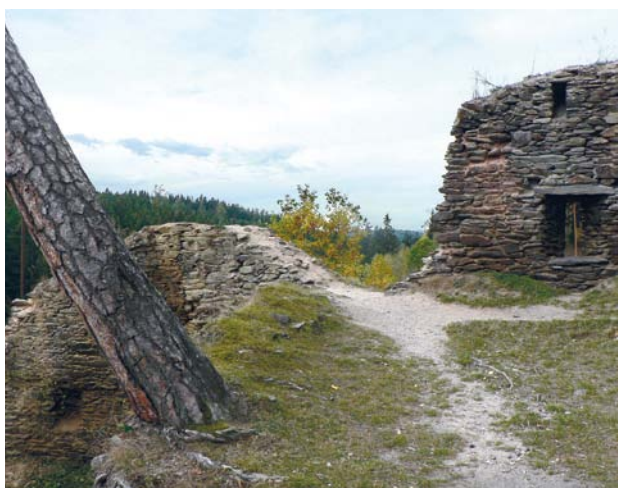
Obr. 9. Okrouhlé Hradiště, zřícenina hradu Gutštejna. Západní zeď horního nádvoří, pohled od východu. Stav před opravou. (Foto L. Havlovic, 2009)

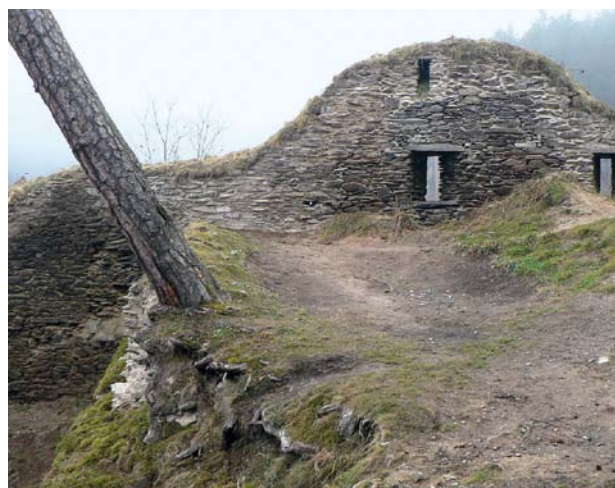
Obr. 10. Okrouhlé Hradiště, zřícenina hradu Gutštejna. Západní zeď horního nádvoří, pohled od východu. Stav po opravě (dozdění, spárování, dřevový pokryv koruny). Vpředu je vidět přechod přes torzo severní zdi jižního paláce na horní nádvoří. (Foto L. Havlovic, 2011)

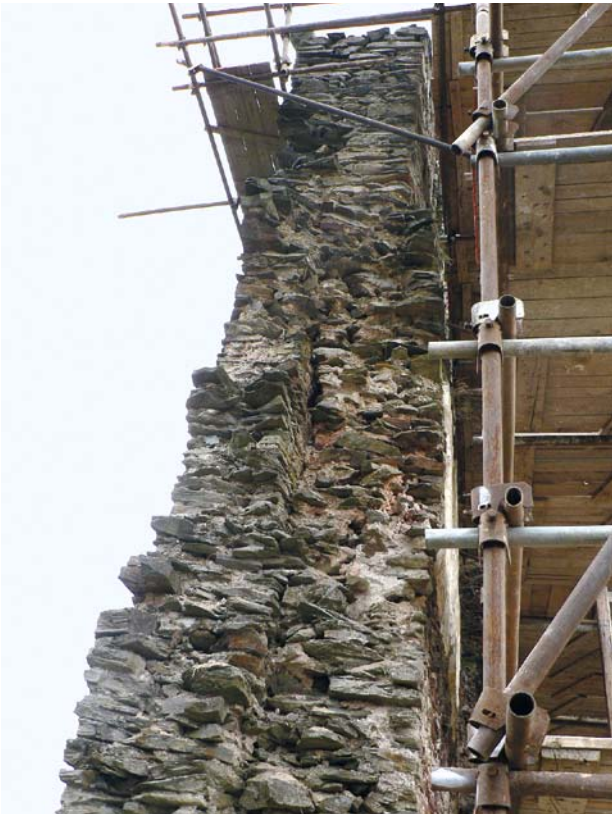
Obr. 11. Okrouhlé Hradiště, zřícenina hradu Gutštejna. Severní stěna severního paláce, pohled od západu. Stav před opravou. Patrné je dodatečné zesílení a navýšení zdi v důsledku pozdější výstavby paláce. (Foto L. Havlovic, 2010)

Od roku 2010 dílo prováděla jiná firma, což se zpočátku negativně promítlo do výsledků práce. Je tak nutné konstatovat nepříliš zdařilé ukončení zdi severního paláce se stopami postupného zesílení a navýšení (obr. 11). Současný vzhled zhotovené ochranné přizdivky (obr. 12) je navíc výsledkem opravy, kterou byli zedníci nuceni provést poté, co tuto část předtím již jednou zajistili. Příčinou nespokojivého vzhledu bylo nejednoznačné pojetí opravy daného místa v jinak kvalitním projektu v kombinaci se zaučováním nových zedníků a absencí předchozí dostatečné diskuse o způsobech řešení. Svou roli však sehrál také velmi špatný technický stav zdí, který výrazně limitoval

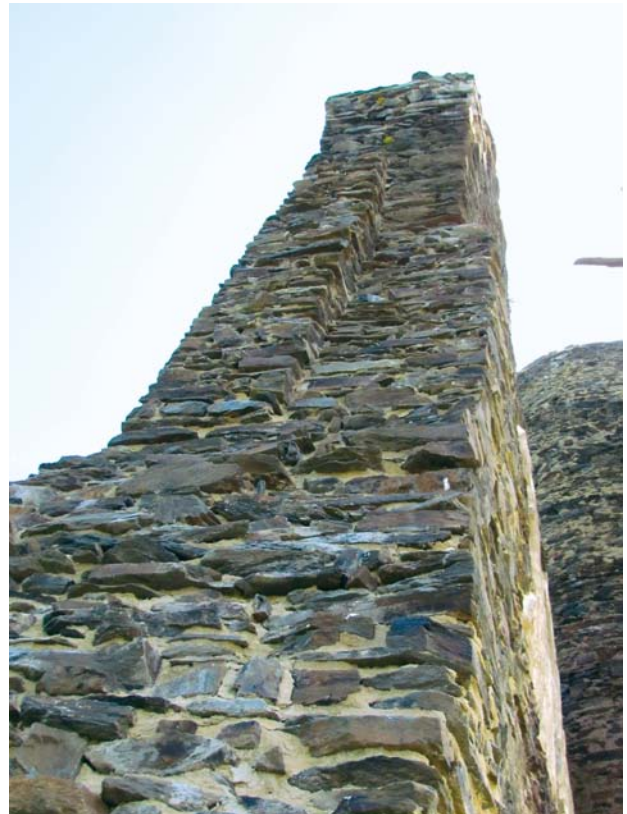
Obr. 12. Okrouhlé Hradiště, zřícenina hradu Gutštejna. Severní stěna severního paláce, pohled od západu. Stav po opravě doplněním přízdívky se snahou o rozlišení vývoje zdiva. Projekt předpokládal přízdívku na způsob opěráku se zarovnanými šikmými plochami ve dvou úrovních ve střední části (naznačení druhotného zesílení); dodatečnou opravou odstraněna lícová plocha a naznačeno neukončené zdivo. (Foto P. Sokol, 2012)

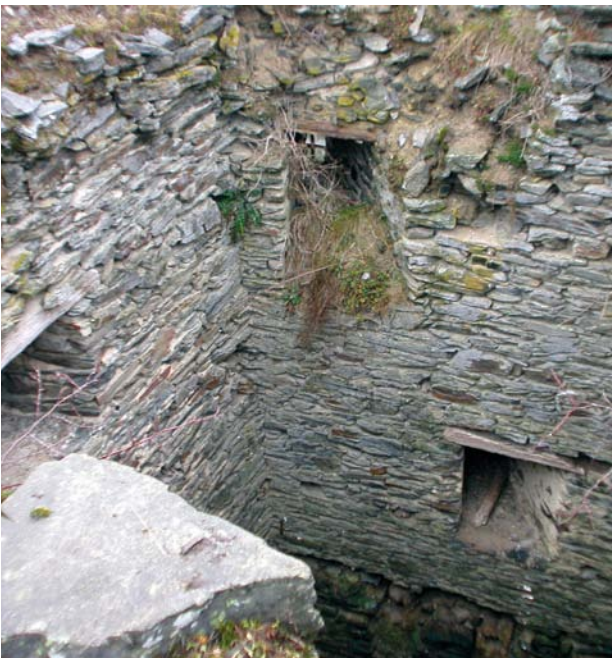
Obr. 13. Okrouhlé Hradiště, zřícenina hradu Gutštejna. Věž, pohled na severní a východní stěnu. Stav vnitřní strany koruny zdiva před opravou. Střílny v horních patrech s dřevěnými překladky. V úrovni parapetu spodního okénka probíhá lešeňový nosník; pod tímto okénkem jsou ve zdivu patrné zbytky části trámového roštu. (Foto P. Sokol, 2010)

- oprava havarijního stavu vnitřní strany koruny zdiva (obr. 13),
- položení drnového pokryvu koruny zdiva,
- oprava mladšího vstupu na západní straně,
- zazdění druhotně prolomeného a erozí zvětšovaného otvoru a menších kaveren při patě věže.

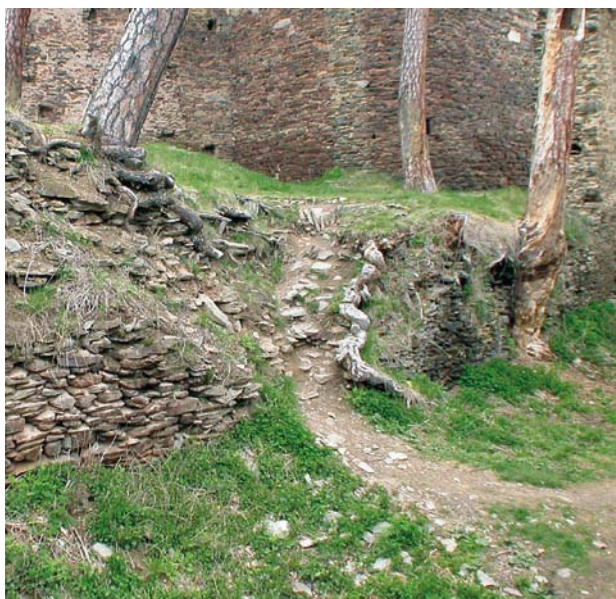
Obr. 14. Okrouhlé Hradiště, zřícenina hradu Gutštejna. Severní zeď jižního paláce, pohled od jihozápadu. Zdivo v plné šířce dochováno pouze ve spodní úrovni, výše vlevo je výrazně erodované bez líce. Uprostřed přechod z jižního paláce na horní nádvoří. (Foto P. Sokol, 2006)

- zpevnění jádra i líce zdiva západní části severní (nádvorní) zdi a k úpravě přechodu přes severní zeď na horní nádvoří (obr. 14 a 15),

Jedním z koncepčně nejnáročnějších aspektů opravy zříceniny hradu Gutštejna bylo řešení přechodu přes torzo právě zmíněné nádvoří zdi z prostoru přízemí jižního paláce na výše položenou úroveň nádvoří. Doposud návštěvníci přecházeli přes nejnižší úsek zdiva, což vedlo k další erozi. V nedávné době uplatněné řešení překonání zdiva šetrnějším způsobem – krátkým dřevěným schodištěm – se neosvědčilo; nové schodiště mělo jen krátké trvání. V rámci prací v roce 2011 byl zamítnut pokus vyzdít kamenné schodiště, neboť tím by se nepříznivě změnilo celkové vyznění této části zříceniny. Místo toho byl existující přechod mírně nadezděn a zúžen, s vytvořením několika náznaků „přirozených“ stupňů v tloušťce zdiva (obr. 14, 19, 20). Úprava tak umožnila přístup z jižní části hradního

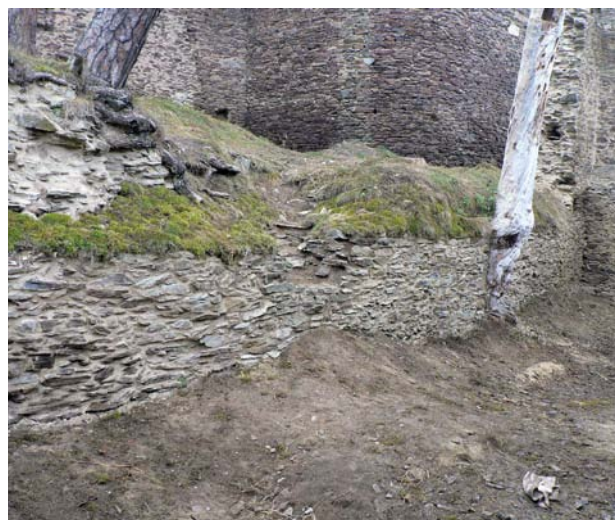
Obr. 15. Okrouhlé Hradiště, zřícenina hradu Gutštejna. Severní zeď jižního paláce po opravě. Ve spodní úrovni zdi je vidět doplnění líce, v horní úrovni (vlevo) zpevnění jádra zdiva bez lícové plochy. Koruna zdiva překryta drnovým pokryvem. Uprostřed upravený přechod přes torzo zdi na horní nádvoří (ponecháním původní průrvy při jejím zmenšení a přizdění ochranných vrstev); modelací terénu naznačen směr přístupu. Ve zdivu ponechána i spodní část kmenu uschlé borovice. (Foto L. Havlovic, 2011)

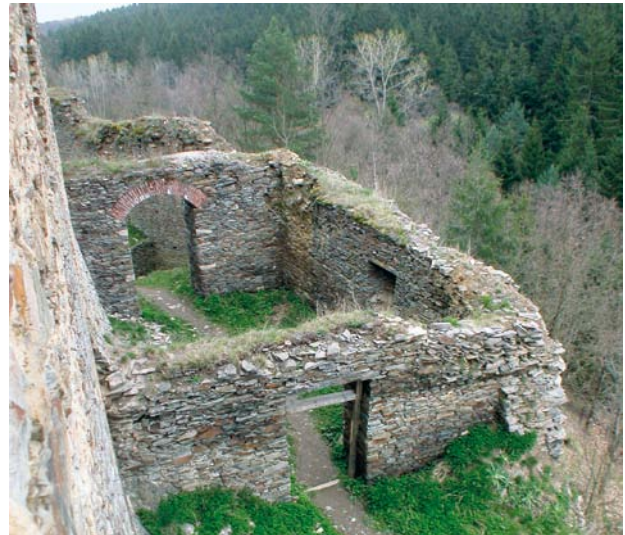
Obr. 16. Okrouhlé Hradiště, zřícenina hradu Gutštejna. Stavění v jižním parkánu, pohled z jižního paláce od severozápadu. Stav před opravou koruny a horních partií zdiva. (Foto P. Sokol, 2006)

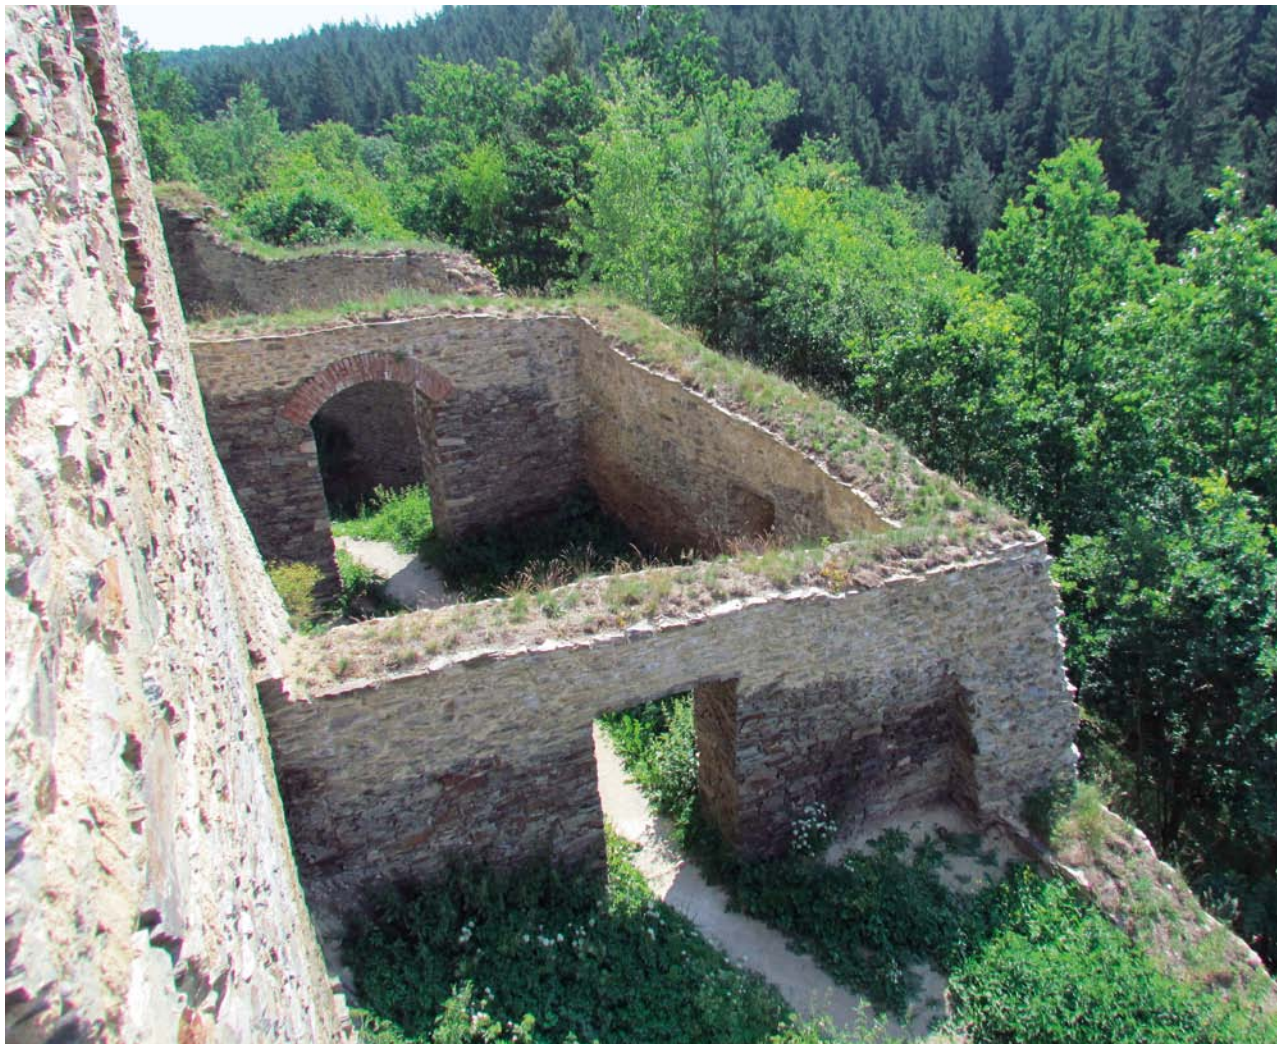
Obr. 17. Okrouhlé Hradiště, zřícenina hradu Gutštejna. Stavění v jižním parkánu, pohled z jižního paláce od severozápadu. Stav po opravě. (Foto P. Sokol, 2012)

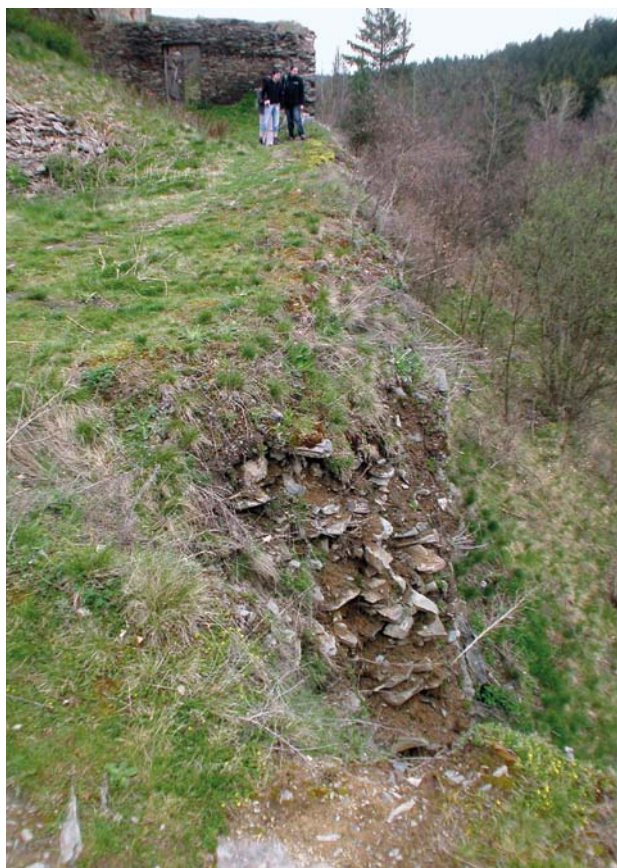
Obr. 18. Okrouhlé Hradiště, zřícenina hradu Gutštejna. Jižní parkánová hradba, pohled na průběh hradby od jihozápadu. Stav před opravou. Vpředu destrukce parkánu způsobená zánikem úseku parkánové hradby. (Foto P. Sokol, 2006)

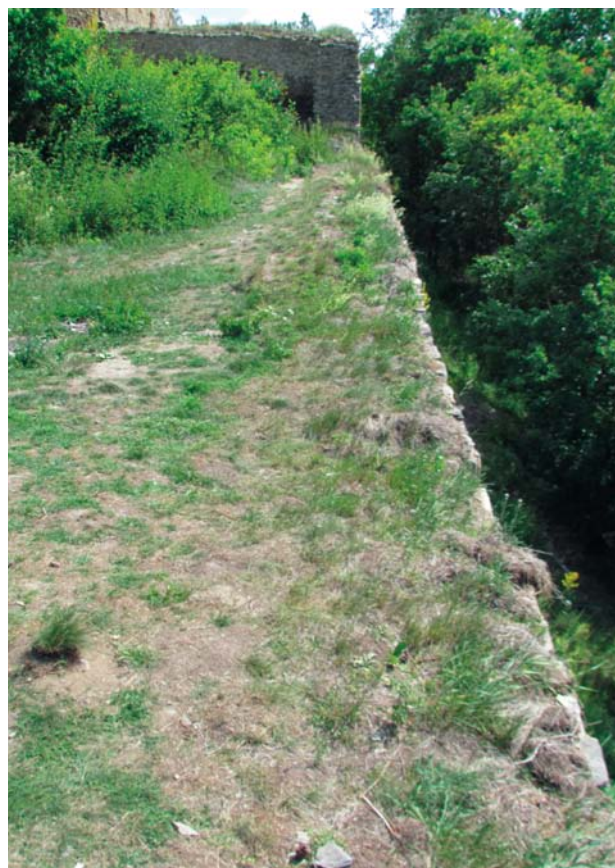
Obr. 19. Okrouhlé Hradiště, zřícenina hradu Gutštejna. Jižní parkánová hradba, pohled na průběh hradby od jihozápadu. Stav po opravě (dozdění parkánové hradby, vyplnění destrukce terénu parkánu, zakrytí koruny hradby). (Foto P. Sokol, 2012)

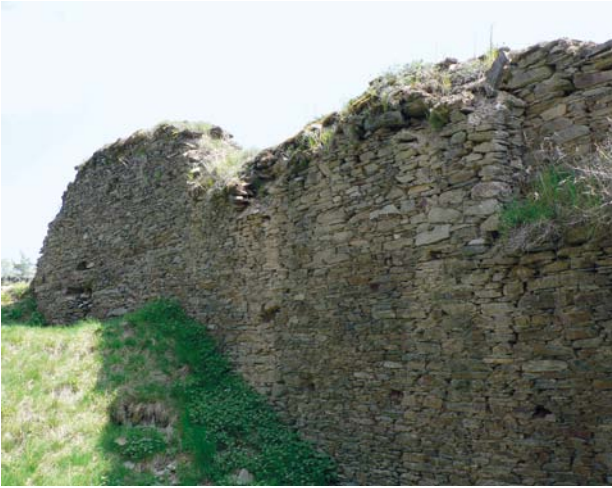
Obr. 20. Okrouhlé Hradiště, zřícenina hradu Gutštejna. Jižní hradba východní části hradu, pohled od západu. Stav před opravou. (Foto T. Karel, 2006)

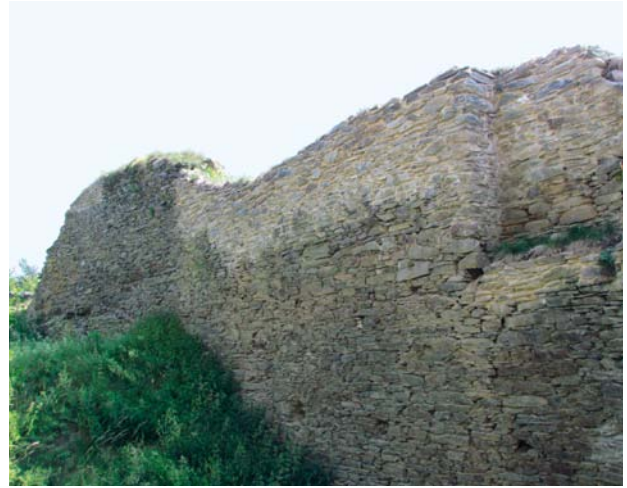
Obr. 21. Okrouhlé Hradiště, zřícenina hradu Gutštejna. Jižní hradba východní části hradu, pohled od západu. Stav po opravě. Rozsah přezdění a spárování je patrný světlým zbarvením zdi. (Foto P. Sokol, 2012)

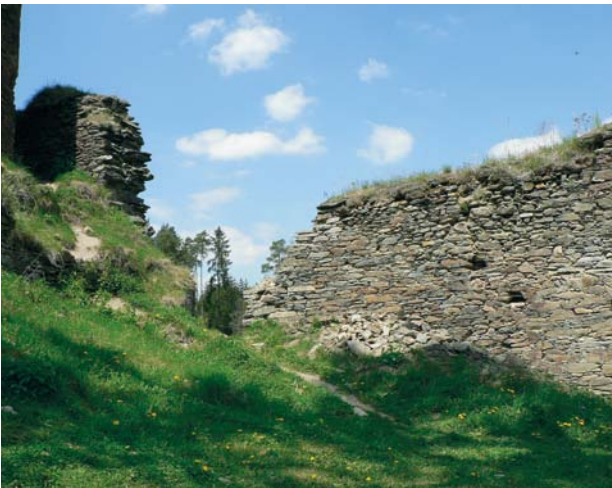
Obr. 22. Okrouhlé Hradiště, zřícenina hradu Gutštejna. Severní hradba východní části hradního jádra, pohled od jihovýchodu. Stav před opravou. (Foto T. Karel, 2006)

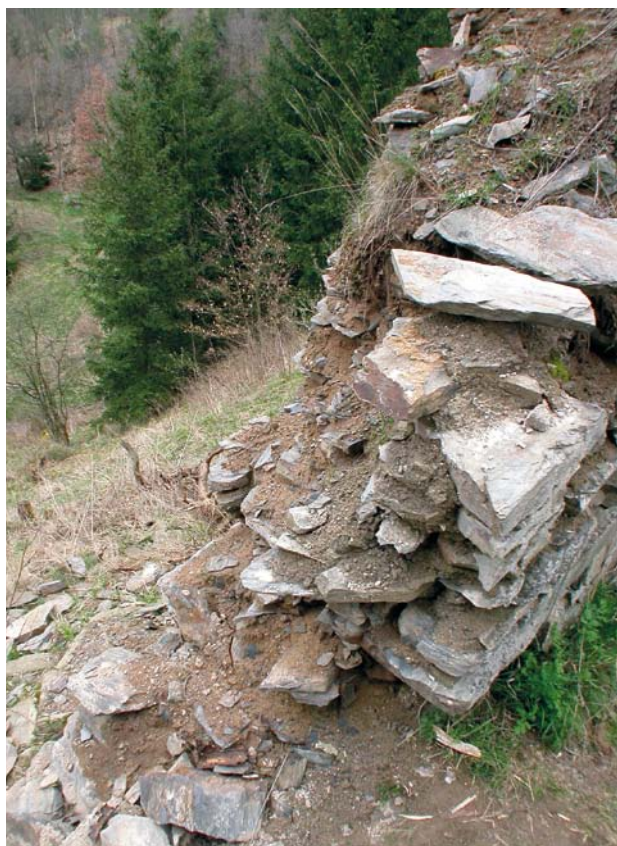
Obr. 24. Okrouhlé Hradiště, zřícenina hradu Gutštejna. Severní hradba východní části hradního jádra, pohled od jihozápadu. Detail zdiva v proluce před opravou. (Foto P. Sokol, 2006)

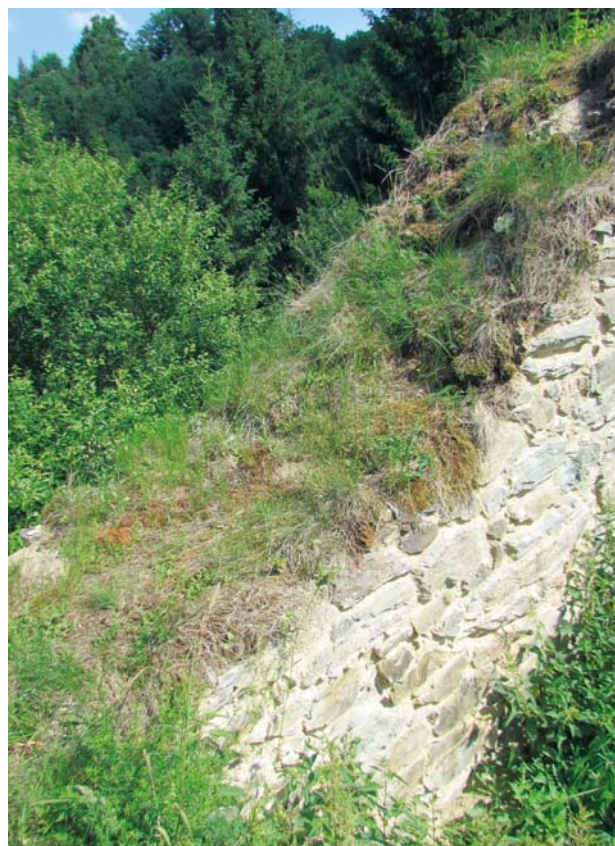
Obr. 25. Okrouhlé Hradiště, zřícenina hradu Gutštejna. Severní hradba východní části hradního jádra, pohled od jihozápadu. Detail zdiva po opravě (dozdění, položení drnového pokryvu). (Foto P. Sokol, 2012)

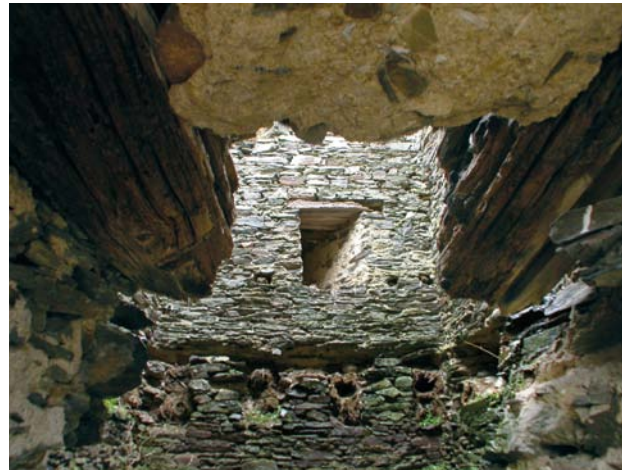
Obr. 26. Okrouhlé Hradiště, zřícenina hradu Gutštejna. Věž, pohled z dodatečně proraženého vstupního otvoru na západní straně. Zbytky trámového roštu z 20. let 15. století a okénko s dřevěným překladem z 80. let 15. století. (Foto P. Sokol, 2010)
