# Vrcholně barokní fara v Žebnici a typologie farních budov z druhé poloviny 18. století

PAVEL VLČEK

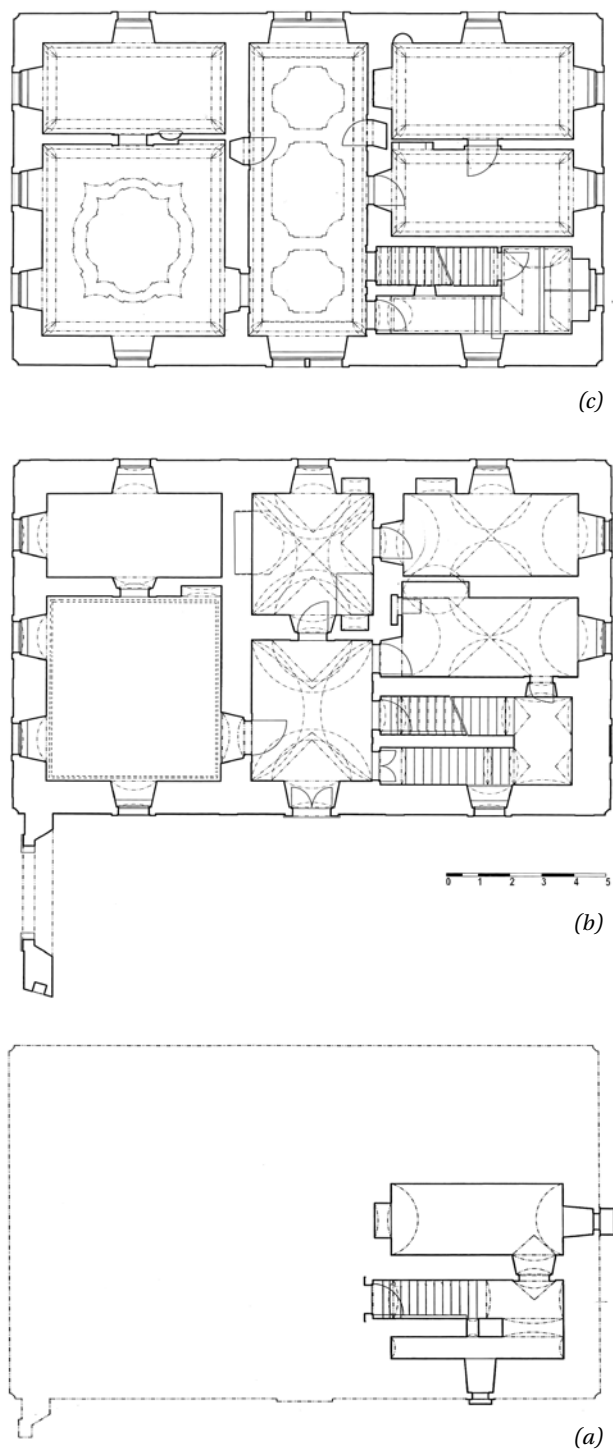
Obr. 1. Žebnice (okr. Plzeň-sever), fara. Půdorysné zaměření suiterénu (a), přízemí (b) a patra (c). Současný stav. (Převzato od T. Šantavý, projektový ateliér pro architekturu a pozemní stavby, spol. s r. o.)

Budova fary se zachovala v neobyčejně čisté barokní podobě (půdorysné zaměření dnešního stavu jednotlivých podlaží viz obr. 1), takže lze poměrně snadno rekonstruovat její vzhled v roce 1741. Navíc k této rekonstrukci dopomáhají i plány, které jsou datovány 30. 3. 1835 (obr. 2). K tomu se nabízí srovnání s plány asi z konce 19. století (obr. 3), které ovšem zachycují jen nepatrné změny; mladší plány jsou sice schématické, ale přes určitá zjednodušení důvěryhodné. Rozdíl mezi oběma zobrazeními lze v přízemí rozeznat pouze v kuchyni, kde na mladším plánu již není zachyceno otevřené ohniště, nepochybně proto, že bylo zaměněno za sporák. Ještě stále však existovala chlebová pec, která zasahovala do prostoru spižírny. V patře není žádný rozdíl; jen u mladšího plánu je správně zachyceno sružené okno i na druhé straně chodby. Na obou plánech, vyhotovených v měřítku, jsou popisy, z nichž je patrné, že funkce jednotlivých místností se nezměnily (nepochybně

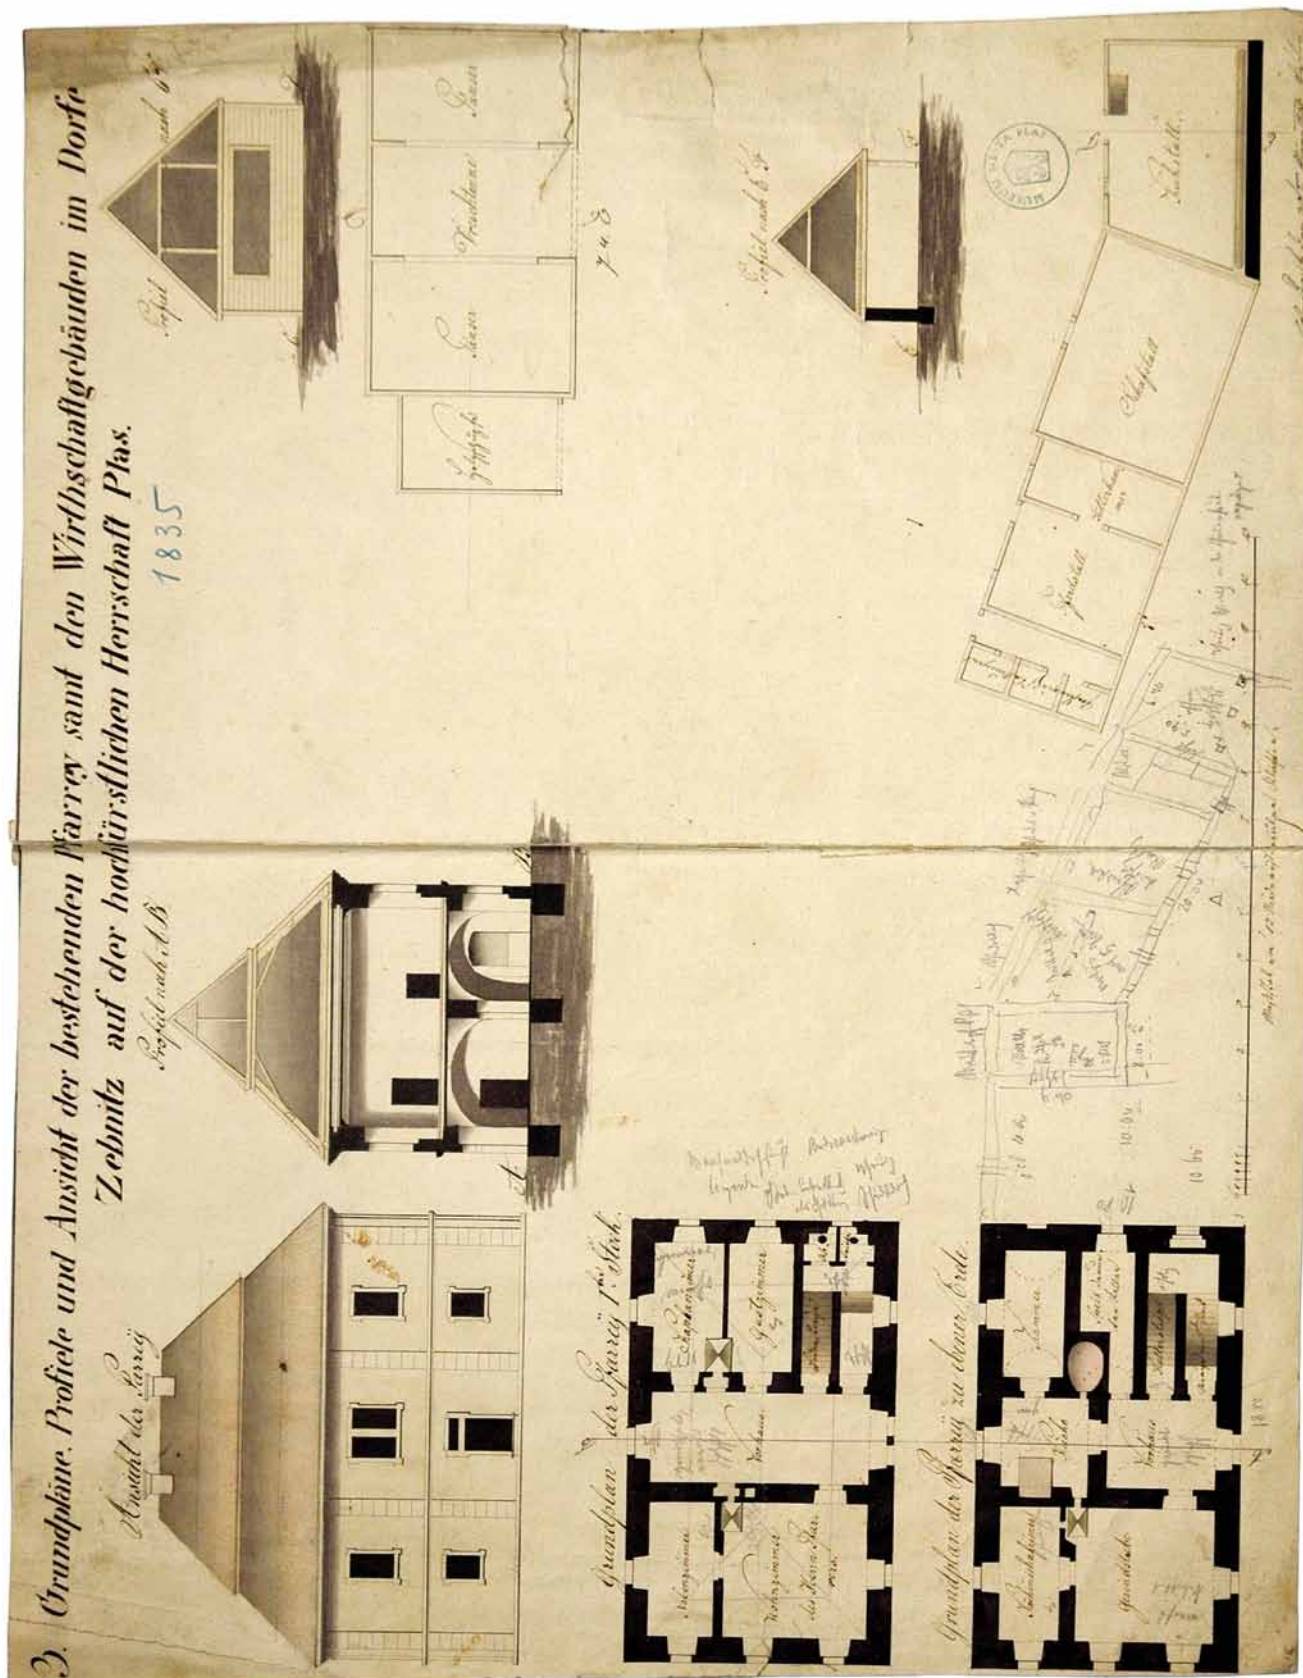
Obr. 2. Žebnice, areál fary. Půdorysy, příčný řez a fasáda hlavní budovy, obdobně hospodářských staveb. Rys provedený v měřítku tuší na tuhém papíru 37,3 × 47,7 cm. Datován 30. 3. 1835. Doplněno mladšími kresbami a poznámkami tužkou na lici i z rubu. (Archiv Národního památkového ústavu, ú. o. p. v Plzni)

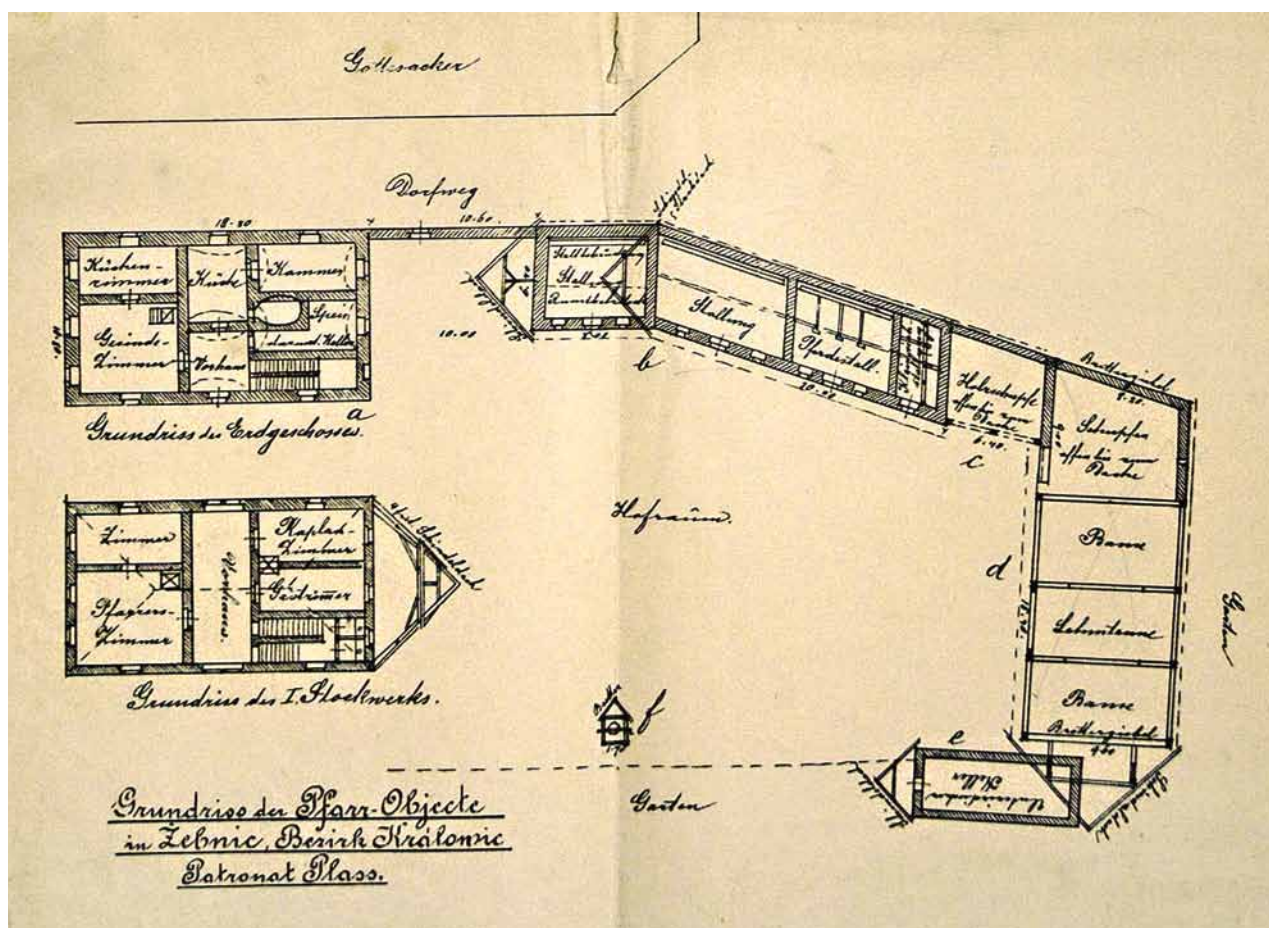
Obr. 3. Žebnice, areál fary. Půdorys přízemí a patra (patro je zachyceno ještě v původní barokní dispozici) hlavní budovy a přízemí hospodářských budov. Rys provedený v měřítku tuší na papíru 34,5 × 49,5 cm přibližně v 2. polovině 19. století. (Archiv Národního památkového ústavu, ú. o. p. v Plzni)

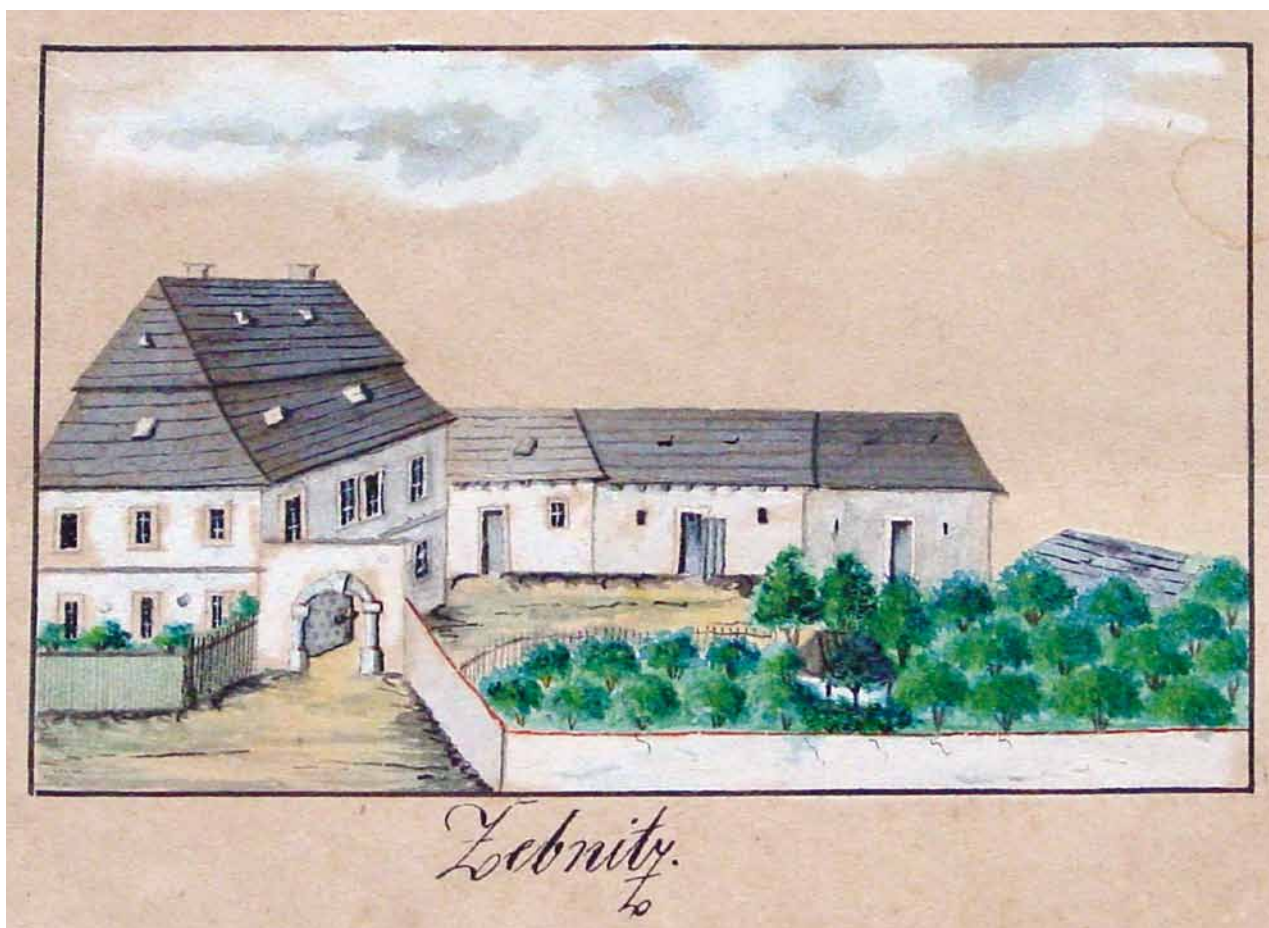
Obr. 4. Žebnice, areál fary včetně vjezdové brány, hospodářských budov a hrazené zahrady. Kolorovaná veduta z počátku 19. století. (Reprofoto, archiv autora)

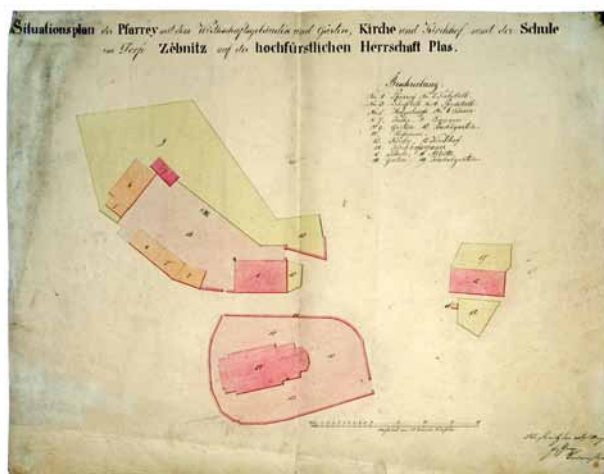
Obr. 5. Žebnice, areály fary, kostela a školy. Situace. Kolorovaný rys provedený v měřítku tuší na tuhém papíru 37,6 × 49,1 cm. Datován 30. 3. 1835. (Archiv Národního památkového ústavu, ú. o. p. v Plzni)

dosud nachází. Podle situačního plánu, který pochází ze stejné doby jako půdorys fary, tedy z roku 1835 (obr. 5), byla za zdi fary umístěna kuchyňská zahrádka, stejně jako před vlastní farou.

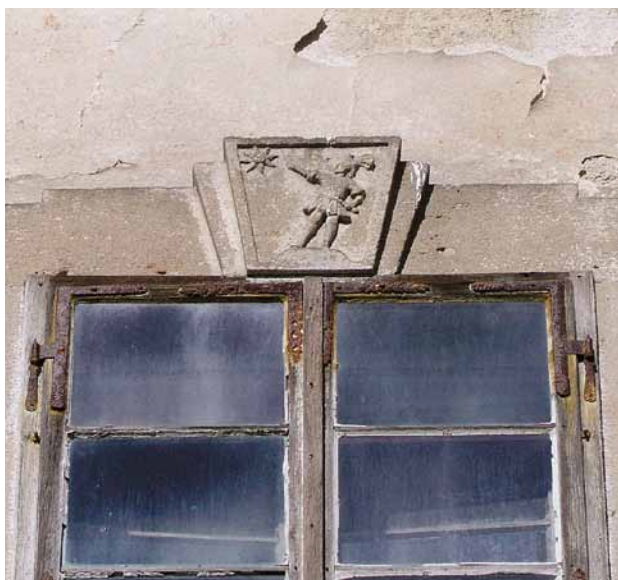
Obr. 8. Žebnice, fara. Východní fasáda. Detail horní části středního okna v patře s kamenným ostěním a klenákem, jež je opatřen reliéfem rytíře. Vnější lícované okno má zvenčí pozdně barokní kování, zevnitř je kování vrcholně barokní, použité druhotně. (Foto P. Vlček, 2008)

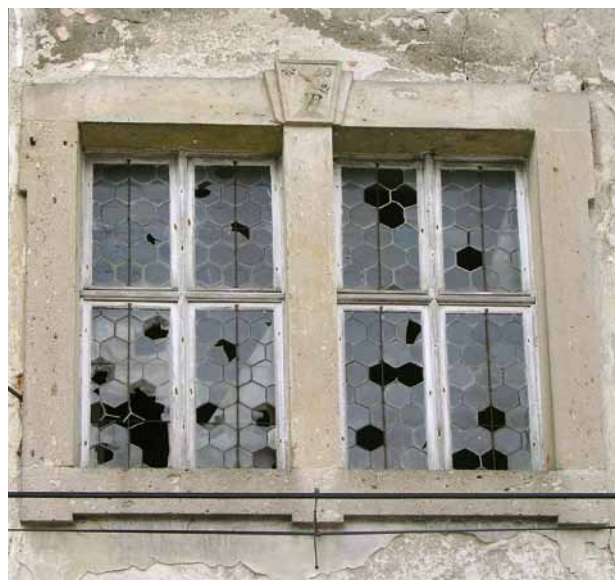
Obr. 9. Žebnice, fara. Jižní fasáda. Střední sdružené okno v patře s kamenným ostěním a klenákem, jež je opatřen reliéfem rytíře. Okenní konstrukce je původní s charakteristickým pevným křížem a oblou lištou na něm. Původní jsou i okenní křídla včetně terčů fasetovaných do olova, zavětrovaná svísele (vnější okno) a vodorovně (unitří okno) pomocí kovových tyček. (Foto P. Vlček, 2008)

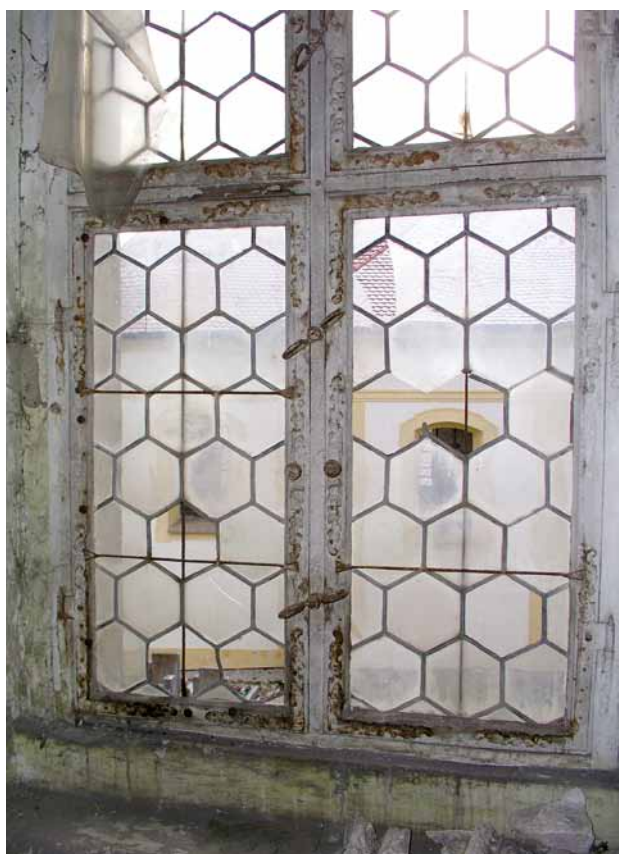
Obr. 10. Žebnice, fara. Jižní fasáda. Původní barokní okno na chodbě v patře, vložené do pevného kříže, se čtyřmi samostatnými křídly s původní výplní z šestibokých terčů fasetovaných do olova. Výplně jsou zpevněny zavětrovacími železnými tyčkami, dvěma vnitřními vodorovnými a jednou vnější svislou. Kování je provedeno výrazně složitěji než na okně na schodišti, jiné jsou průtuhy, shodují se jen motýlky. (Foto P. Vlček, 2008)

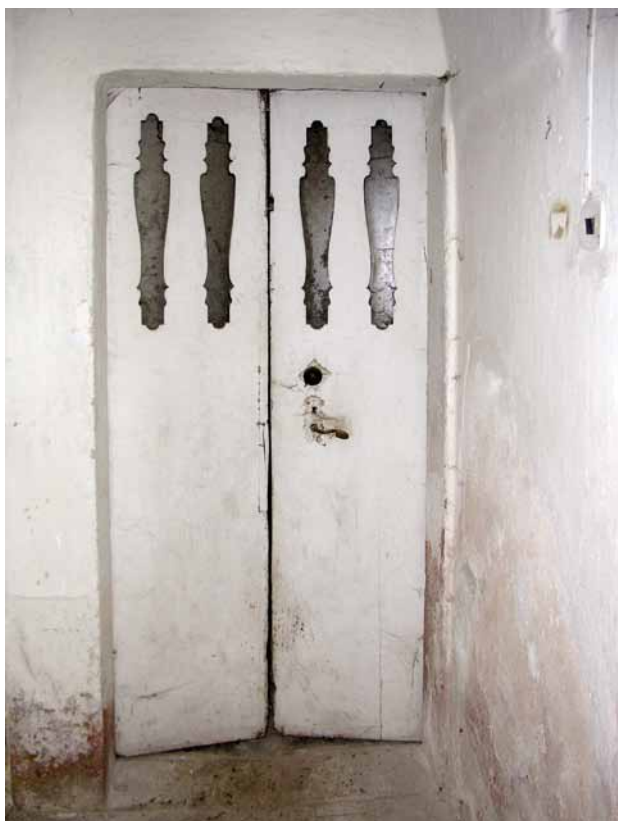
Obr. 12. Žebnice, fara. Původní barokní dvoukřídlé dveře, které uzavírají vchod v přízemí na schodiště do patra. Zachovalo se kompletní kování, včetně závěsů, zámku, klikového štítku kliky a také přítuhy. (Foto P. Vlček, 2008)

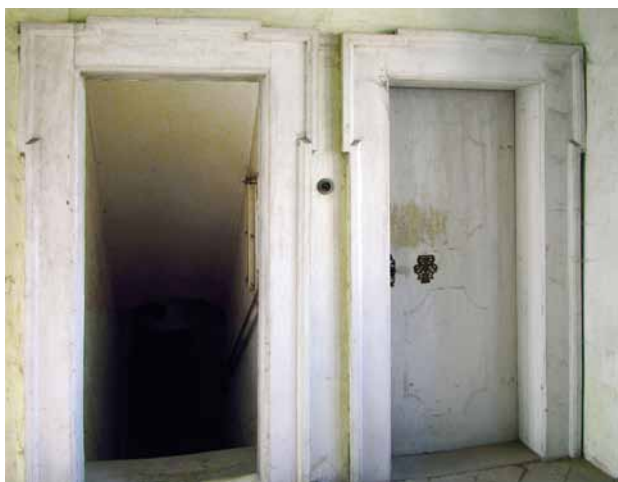
Obr. 16. Žebnice, fara. Dvojice dveří na chodbě v patře – při vyústění schodiště z přízemí (vlevo) a nástupu na schodiště na půdu (upravo). Původní vrcholně barokní kování bylo zcizeno (odkazují na ně obrysy pod novodobým nátěrem, pod nímž je skryt i obrazec na dveřním křídle). Ve výplních lze předpokládat existenci malovaných symbolů plaského opatství (nejspíše hvězdu, ale i růži či lilii). (Foto P. Vlček, 2008)

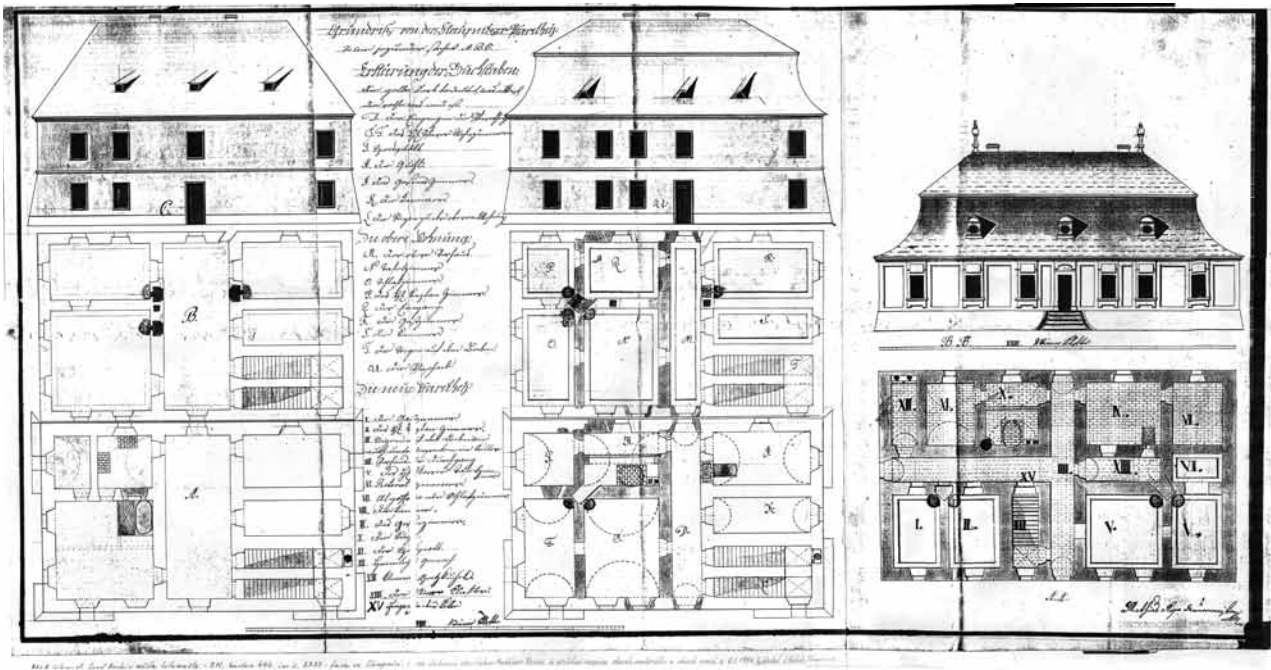
Obr. 18. Návrh Matěje Rosy na faru v Horní Sloupnici (okr. Svitavy). Plán je z roku 1795. Představuje tři možnosti (nakonec zvítězila čtvrtá, na plánu nezachycená). Zcela vlevo je znázorněna stávající fara vybudovaná krátce po roce 1711 (dispozičně velmi příbuzná faře v Žebnici), uprostřed je návrh úprav její vnitřní dispozice, vpravo je pak návrh novostavby přízemní farní budovy. (SOKA Svitavy se sídlem v Litomyšli, Reg. magistrát Litomyšl, kart. 444, i. č. 2327)

Farní budovy v Čechách v 18. století představují širokou škálu staveb různého dispozičního i objemového řešení. Pouze výjimečně se na utváření těchto budov podíleli nejvýznamnější architekti českého baroka. Většinou na nich pracovali místní stavitelé a zedničtí mistři. Použité architektonické detaily se tak pochopitelně výrazně liší, ale typologicky lze vymezit určitou převládající formu, převládající nepochybně proto, že funkčně nejlépe vyhovovala. Ve městech se fary někdy dostávaly do řadové zástavby, ale jinak se jednalo výlučně o solitérní budovu, která umožňuje jednoduchou vnitřní skladbu místností. Jen asi každá desátá fara je přízemní, zpravidla opatřená poměrně vysokou zvalbenou (často mansardovou) střechou. Přestože přízemní fary jsou méně četné, jsou také méně reprezentativní a ve venkovské výstavbě méně výrazné, objevují se po celé 18. století. Dobrým příkladem je návrh na faru v Horní Sloupnici z roku 1795 od Matěje Rosy, jenž vedle zakreslení tehdejší patrové fary (z doby po roce 1711) a jejích úprav navrhl také novou přízemní farní budovu (obr. 18).<sup>25</sup>
