Sloup s kaplicí a sochou Krista po bičování a sloup se sochou Panny Marie (Madony) Svatohorské – dvě pozapomenuté plzeňské barokní památky a jejich osudy

VIKTOR KOVAŘÍK – PAVEL ZAHRADNÍK

Klíčová slova: mariánské, trojiční a další světecké sloupy a pilíře v Čechách — transfery a devastace sochařských památek — Plzeň — sloup s kaplicí a sochou Krista po bičování z roku 1659 — sloup se sochou Panny Marie (Madony) Svatohorské z roku 1737

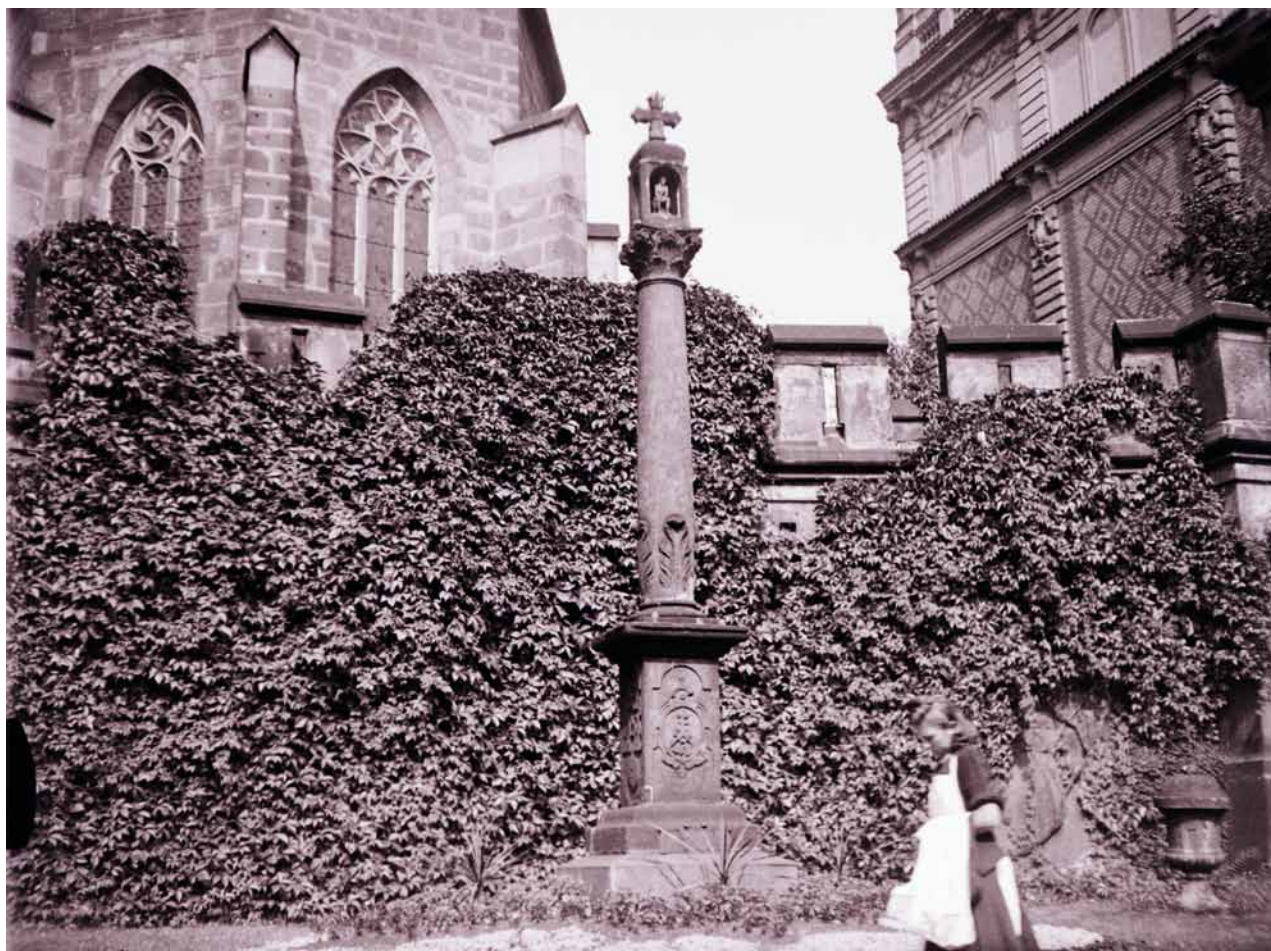
Obr. 3. Plzeň, sloup s kaplicí a sochou Krista po bičování. 1659. Nová poloha poblíž budovy plzeňského muzea. Celkový pohled. (Západočeské muzeum v Plzni, Národopisné muzeum Plzeňska, Kroužek přátel starožitností, inv. č. 11516, foto J. Karel, 1935)

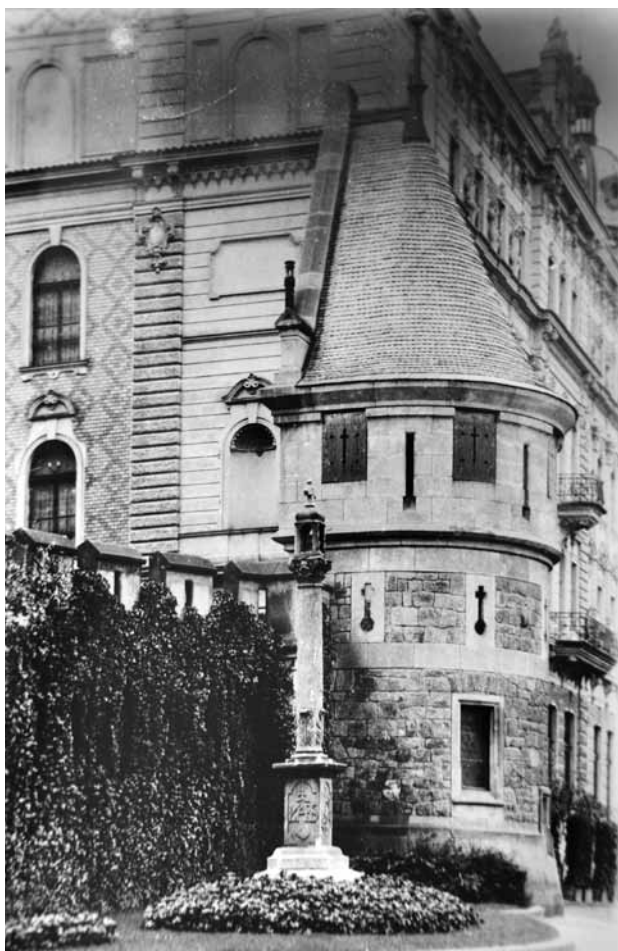
Obr. 4. Plzeň, sloup s kaplicí a sochou Krista po bičování. 1659. Nová poloha u budovy plzeňského muzea, celkový pohled (půlválcová bašta ani hradba s cimbuřím dnes již neexistují, vysoká budova v pozadí je hotel Continental). (Archiv města Plzně, Místopisná sbírka Ladislava Lábků, kart. 43, foto L. Lábek, b. r.)

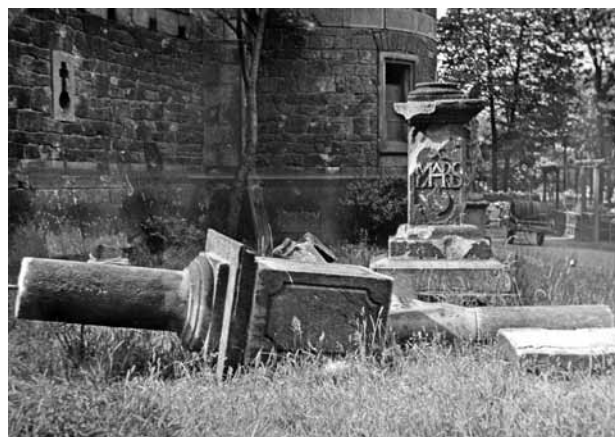
Obr. 5. Plzeň, torzo sloupu s kaplicí a sochou Krista po bičování (na obrázku stojí vpravo). 1659. Stav po živelném transferu v roce 1956. (Na obrázku vlevo leží na zemi torzo sloupu s Pannou Marií Svatohorskou z roku 1737.) (Archiv města Plzně, Místopisná sbírka Ladislava Lábků, kart. 43, foto L. Lábek, 1956)

Stav sloupu s kaplicí po transferu v roce 1906 zachycuje řada historických fotografií,¹⁵ které dokládají, že sloup byl vhodně postaven na vyvýšené místo do středu konkávně projmutého úseku nových hradeb čelem do parku (obr. 3 a 4). V této poloze stál sloup bez větších problémů od roku 1906 až do roku 1944, kdy byl silně poškozen vojenským náletem. V Lábkově místopisné sbírce se o tom stručně píše, že památka byla „bombardováním r. 1944 rozbita“;¹⁶ v tomto případě šlo zjevně o velký nálet na Plzeň dne 20. 12. 1944. Dokládá to i další dobová zpráva, podle které tato boží muka „téměř nadobro zničil nálet v prosinci roku 1944“.¹⁷ Společnost pro národopis a ochranu památek v Plzni proto po válce uvažovala o opravě památky, jak vyplývá ze zprávy ze září roku 1948. V ní čteme: „Rovněž oprava dalších Božích muk u musea, náletem těžce poškozených, je v programu“.¹⁸ K opravě však nakonec nedošlo; ještě na Lábkových fotografiích z června roku 1956 lze vidět – vedle přeraženého sloupu mariánského, o němž píšeme níže – pouze podstavec, poškozený bombardováním, se železným čepem jako zbytkem po osazení dříku sloupu (obr. 5).¹⁹

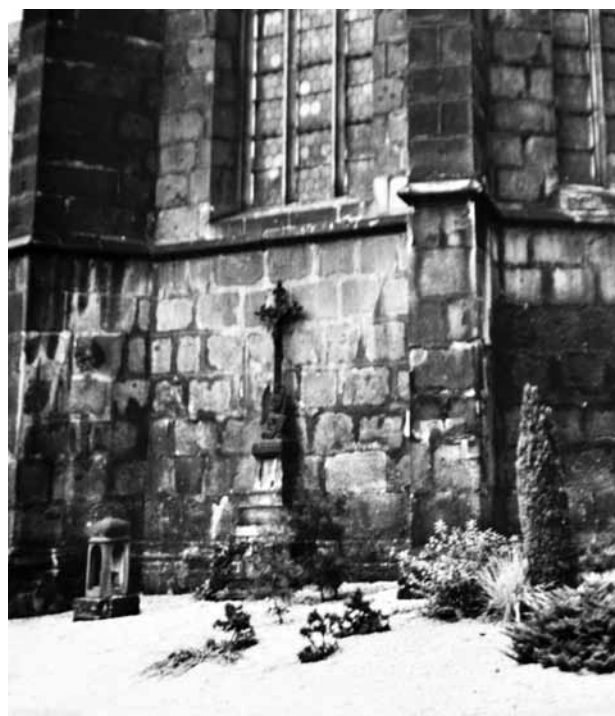
Obr. 6. Plzeň, vnější plášť presbytáře s opěráky bývalého klášterního kostela františkánů. Kaplice zhotovená v roce 1906 (na snímku je vlevo dole na zemi) pocházející z vrcholu sloupu s kaplicí a sochou Krista po bičování z roku 1659. (Fotoarchiv Národního památkového ústavu, ú. o. p. v Plzni, foto J. Gryc, 1975)

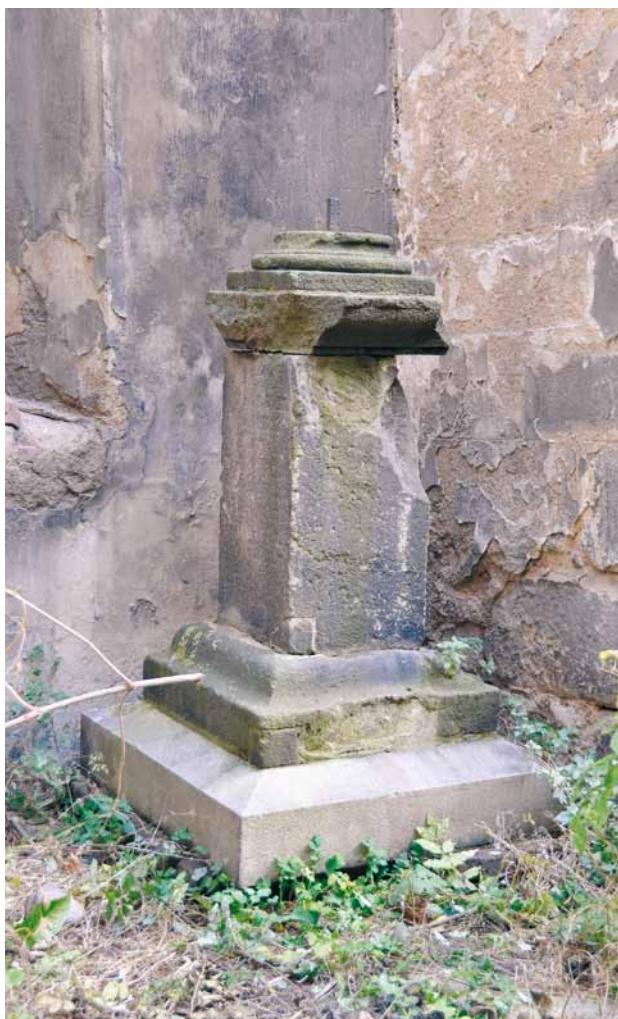
Obr. 7. Plzeň, torzo sloupu s kaplicí a sochou Krista po bičování. 1659. Podstavec umístěný u obvodového pláště presbytáře klášterního kostela františkánů. (Foto V. Kovařík, 2012)

Naproti tomu poškozený podstavec spolu s patkou dřívku sloupu zůstal na svém místě u františkánského kostela až do dneška. Stojí na cihelné podezdívce při severní vnější stěně mezi opěráky presbytáře, těsně při jednom z nich (obr. 7-9). Kolem podstavce roste nízká vegetace, místo je vlhké a ne příliš důstojné; okolí slouží jako skladiště stavebního materiálu. Patka podstavce je silně poškozena, originální kámen (pískovec střední zrnitosti okrové barvy) se sype na pouhý dotyk rukou. Střední díl podstavce je stále poškozen vlivem bombardování Plzně na konci roku 1944, některé jeho části chybí. Římsa podstavce má olámané rohy, plintus patky zmizelého sloupu byl v minulosti roztržen a zřejmě již v souvislosti s přesunem na začátku 20. století lepen. Celkový technický stav památky lze charakterizovat jako havarijní, vyžadující rychlý restaurační zásah.

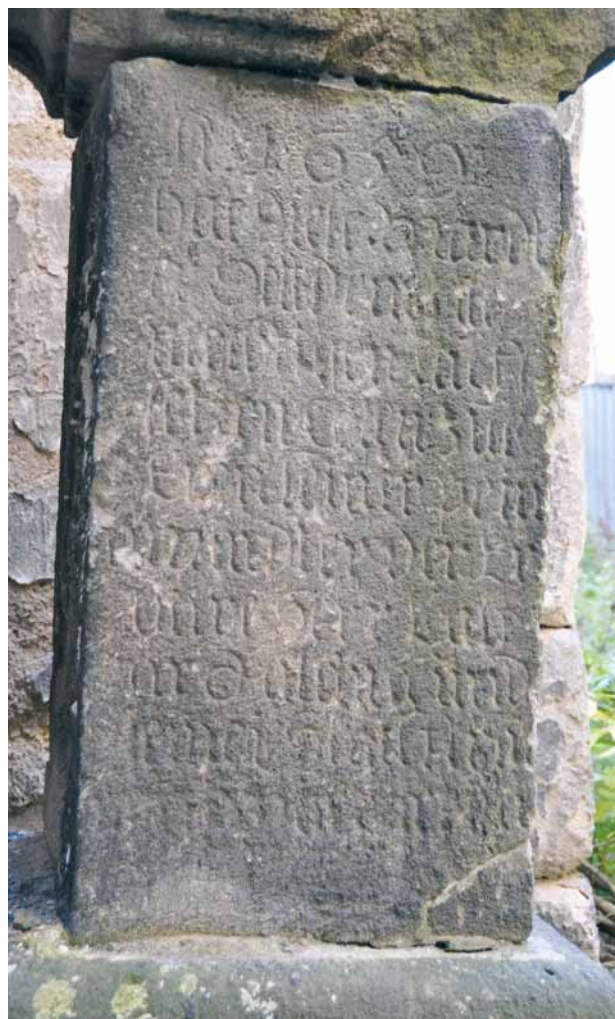
Obr. 8. Plzeň, torzo sloupu s kaplicí a sochou Krista po bičování. 1659. Pravá boční stěna podstavce s nápisem. (Foto V. Kovařík, 2012)

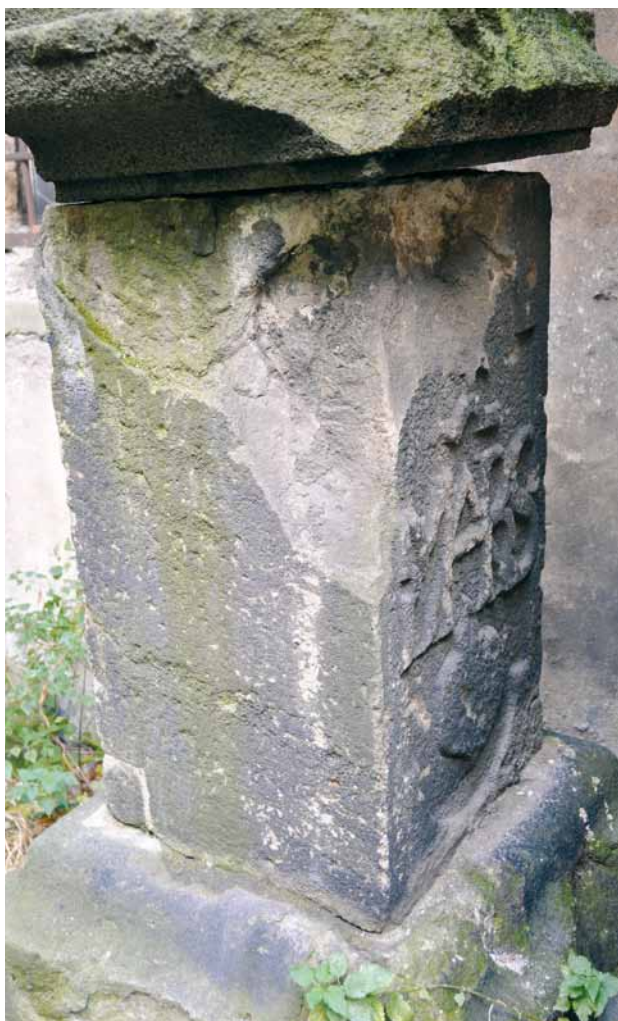
Obr. 9. Plzeň, torzo sloupu s kaplicí a sochou Krista po bičování. 1659. Zadní a levá boční stěna podstavce s monogramy. (Foto V. Kovařík, 2012)

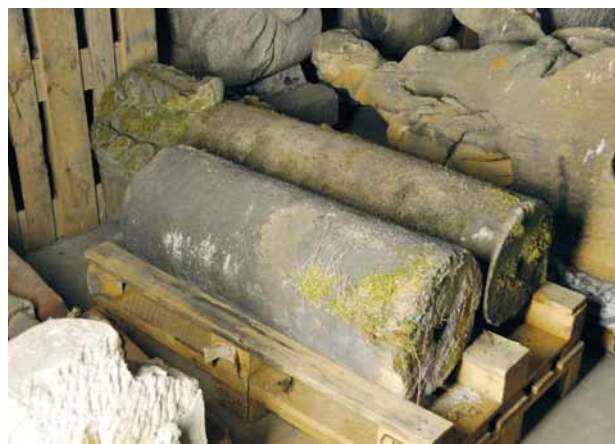
Obr. 10. Plzeň-Křimice, areál zámku, depozitář. Torzo dříku sloupu neznámé provenience se čtveřicí zdobných akantů (na obrázku uprostřed). 17. století (?). (Foto V. Kovařík, 2012)

Při pátrání po dalších zbytcích sloupu se naše pozornost obrátila do nedalekých Křimic. V areálu zdejšího zámku se dochovala mimo jiné část dřívku sloupu, provedeného rovněž z pískovce střední zrnitosti okrové barvy, jehož spodní část je ozdobena charakteristickou čtveřicí akantových listů. Dřík sem byl přivezen zaměstnanci plzeňského muzea zřejmě někdy počátkem devadesátých let 20. století, ještě spolu s mnoha jinými fragmenty staré sochařské a kamenické práce.²³ Podobá se nápadně dřívku zkoumaného sloupu s kaplicí a sochou Bolestného Krista po bičování a nyní je uložen v depozitáři (obr. 10). Jednoznačně ztotožnit oba dřívky prozatím však není možné.²⁴

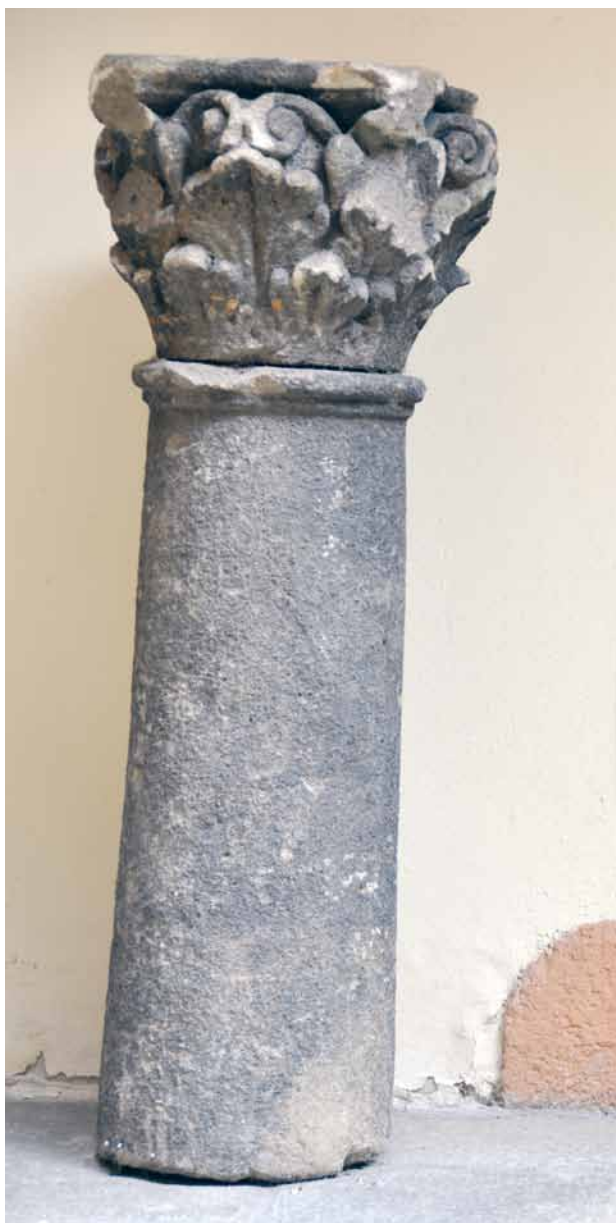
Obr. 11. Plzeň, Prešovská ul. 7, dům U Zlatého slunce, dvůr. Torzo dřívku sloupu neznámé provenience s korintskou hlavicí. 17. století (?). (Foto V. Kovařík, 2012)

Jiný podobný fragment, tentokrát horní části dřívku sloupu včetně korintské hlavice, jenž by rozměrově i tvarem odpovídal sloupu na Borech, se totiž nalézá na dvoře domu *U Zlatého slunce* v Plzni, kde sídlí plzeňské pracoviště Národního památkového ústavu (obr. 11).²⁵

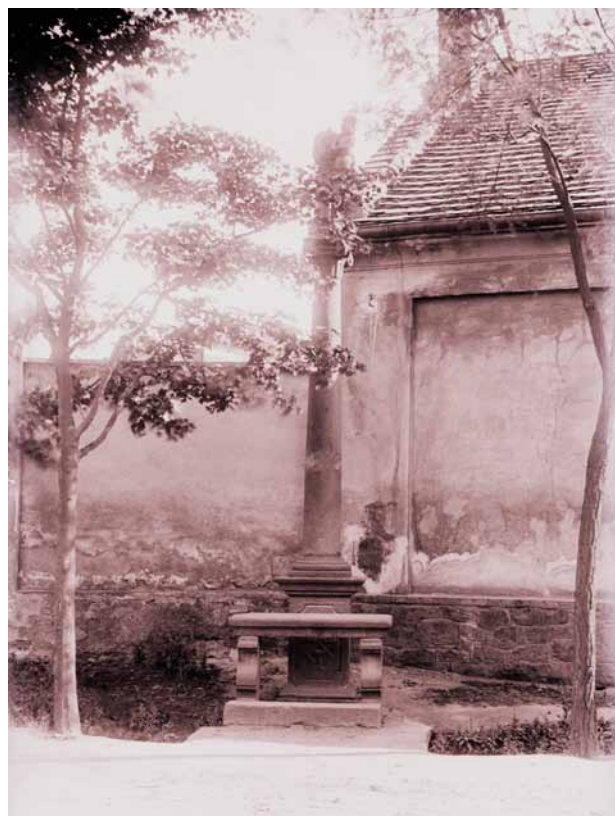
Obr. 12. Plzeň, sloup s Pannou Marií Svatohorskou. 1737. Původní poloha u městského pivovaru, u takzvané Doubravecké cesty. Celkový pohled. (Západočeské muzeum v Plzni, Národopisné muzeum Plzeňska, Kroužek přátel starožitností, inv. č. 104, b. a., 1911)

Původní umístění sloupu (pokud nepočítáme jeho polohu v době před rokem 1842) včetně klekátko nám dokládá fotografie z roku 1911, uložená ve sbírkách Národopisného muzea Plzeňska (obr. 12).³⁵ Je na ní mimo jiné patrná starší podoba překladové desky klekátko a při pohledu na vrcholové sousoší zjistíme, že chybí hlava Panny Marie, po které tehdy zbyl pouze železný čep. Když se v důsledku rozšíření areálu pivovaru památka ocitla v roce 1929 na jeho pozemku a v její těsné blízkosti došlo k rozsáhlé stavební činnosti (stavbě pivovarských sladoven), bylo rozhodnuto o transferu sloupu. Zpráva úřadu pro technické záležitosti města Plzně z 12. 5. 1930 k transferu uvádí: „Boží muka s Mariánskou sochou z r. 1737, ke které se pojí tradice popravy Jana Kozíny, stojící na pozemku č. kat. 2318/3 předaném do majetku pivovaru, budou Měšťanským pivovarem po dohodě s obcí přemístěna na vhodnější místo, veřejně přístupné.“ Město poté požádalo o posudek městského archiváře F. Macháčka, který dne

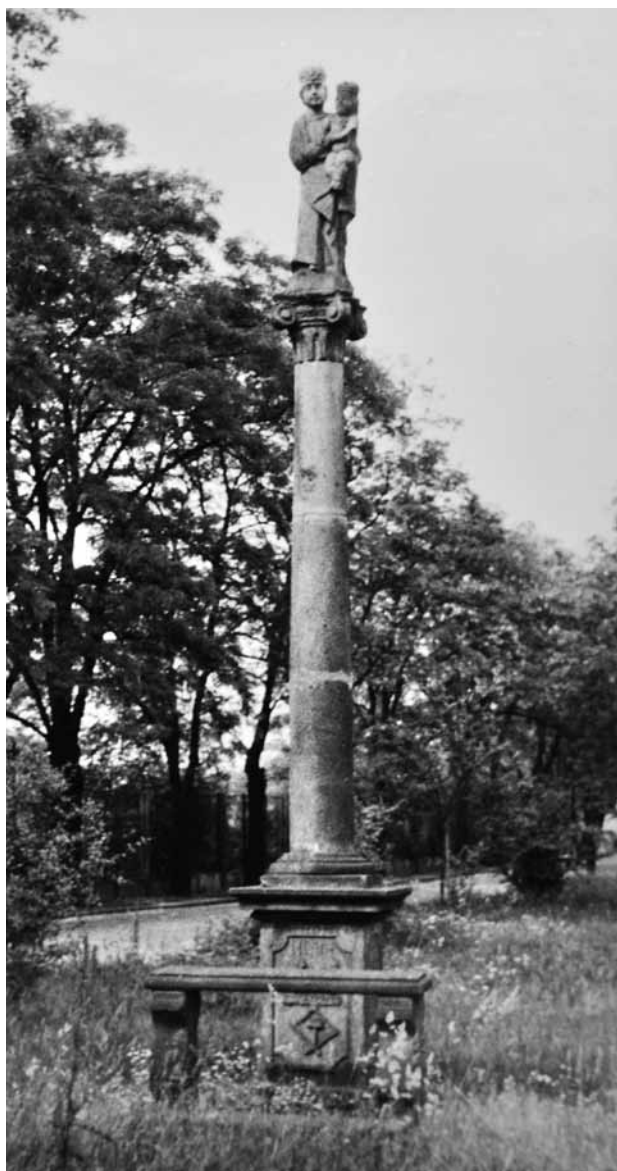
Obr. 13. Plzeň, sloup s Pannou Marií Svatohorskou. 1737. Stav po přesunu provedeném v roce 1934. (Archiv města Plzně, Místopisná sbírka Ladislava Lábka, kart. 43, foto L. Lábek, po roce 1935)

Vzhled památky po jejím transferu dokládá několik fotografií z archivního fondu L. Lábka (jedna z nich viz obr. 13).³⁹ Je na nich vidět nově zhotovená hlava Panny

Marie i nové, světlé spárování, například mezi třemi částmi, z nichž se skládá dřík sloupu. Patrná je ve srovnání s předchozím stavem těž doplněná (nová) krycí deska klekátka, jejíž proporce jsou zcela jiné než proporce předchozí desky. Samotné klekátko bylo oproti předchozímu stavu osazeno, jak se zdá, poněkud dále od podstavce sloupu.

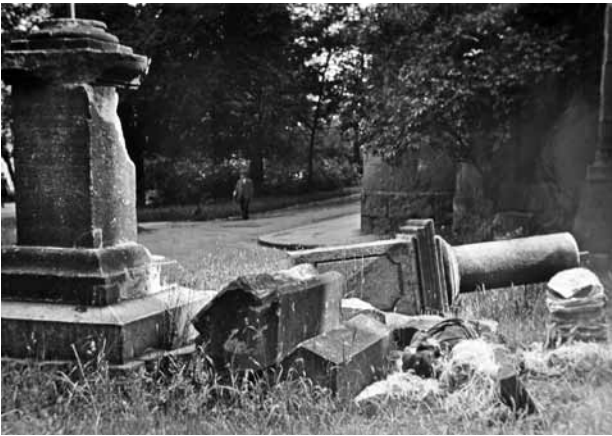
Obr. 14. Plzeň, torza sloupu s Pannou Marií Svatohorskou – podstavec, spodní část dřívku s patkou, socha Madony, hlavice s horní částí dřívku (na obrázku leží torza na zemi uprostřed a vpravo). 1737. Stav po živelném transferu v roce 1956. (Na obrázku stojí vlevo torzo sloupu s kaplicí a sochou Krista po bičování z roku 1659.) (Archiv města Plzně, Místopisná sbírka Ladislava Lábka, kart. 43, foto L. Lábek, 1956)

K dalšímu transferu došlo přibližně po dvaceti letech, v roce 1956, kdy byl sloup přenesen k budově plzeňského muzea (obr. 14). Tehdejší transfer však proběhl bezpochyby neodborně, neboť během něho byl sloup přeražen a silně poškozen, jak dokládají další fotografie z archivního fondu L. Lábka s popisem: „*Mariánský sloup, přeražený při převážení od pivovaru k museu, červen 1956*“.⁴⁰ Důvody tohoto přesunu a další osudy rozbitého sloupu uvádí J. Hajšman: „*Tehdy se rozšiřovala trolejbusová točna, sloup překážel a tak bylo rozhodnuto, že nahradí náletem poškozená boží muka, která stávala u novogotických hradeb mezi muzeem a hotelem Continental. Při neodborném transferu byl mariánský sloup (možná záměrně) rozlámán a nějaký čas ležel vedle rozbitých božích muk. Při následné likvidaci novogotických hradeb byly jeho zbytky nejprve přeneseny do areálu františkánského kláštera, kde byly shromažďovány poškozené církevní památky, později byla tato zarostlá halda pískovcových artefaktů přemístěna do křimického zámeckého parku. Zde leží dosud, v očekávání pomalé, ale neodvratné transformace na prapůvodní materiál – písek. Takto neslavně dopadl mariánský sloup, který býval ozdobou a dominantou doubravecké cesty*“.⁴¹

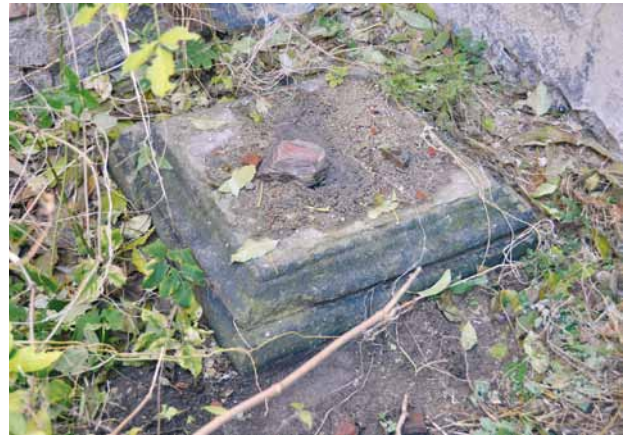
Obr. 15. Plzeň, torzo sloupu s Pannou Marií Svatohorskou. 1737. Patka podstavce nalézající se u obvodového pláště presbyteria klášterního kostela františkánů. (Foto V. Kovařík, 2012)

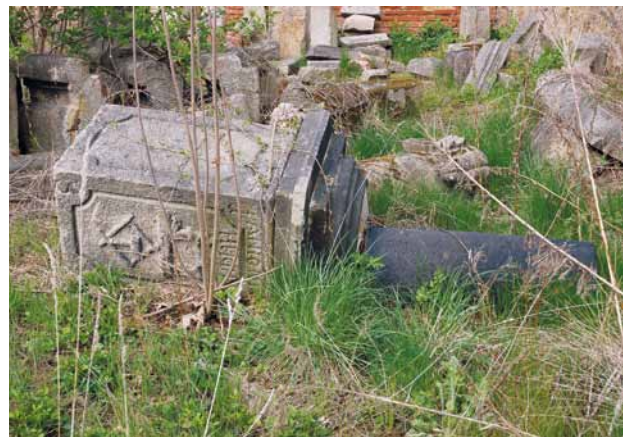
Obr. 16. Plzeň-Křimice, areál zámku, torzo sloupu s Pannou Marií Svatohorskou. 1737. Podstavec s římsou, plintem, patkou a oddělenou spodní částí dřívku, ležící na zemi. (Foto V. Kovařík, 2006)

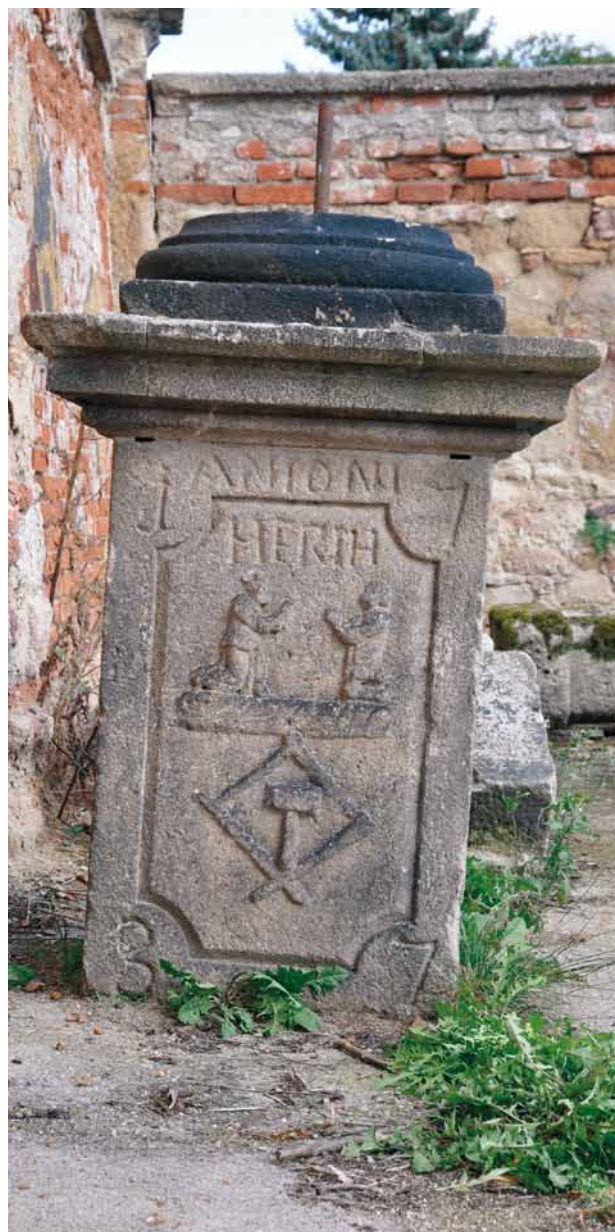
Obr. 17. Plzeň-Křimice, areál zámku, torzo sloupu s Pannou Marií Svatohorskou. 1737. Podstavec po přesunu na zpevněnou plochu. Pohled na čelní stěnu s reliéfní výzdobou a chronogramem. (Foto V. Kovařík, 2012)

na zpevněnou plochu při vnitřní ohradní zdi zámeckého parku v Křimicích (obr. 17), spodní třetina dřívku byla uložena do depozitáře (obr. 18).

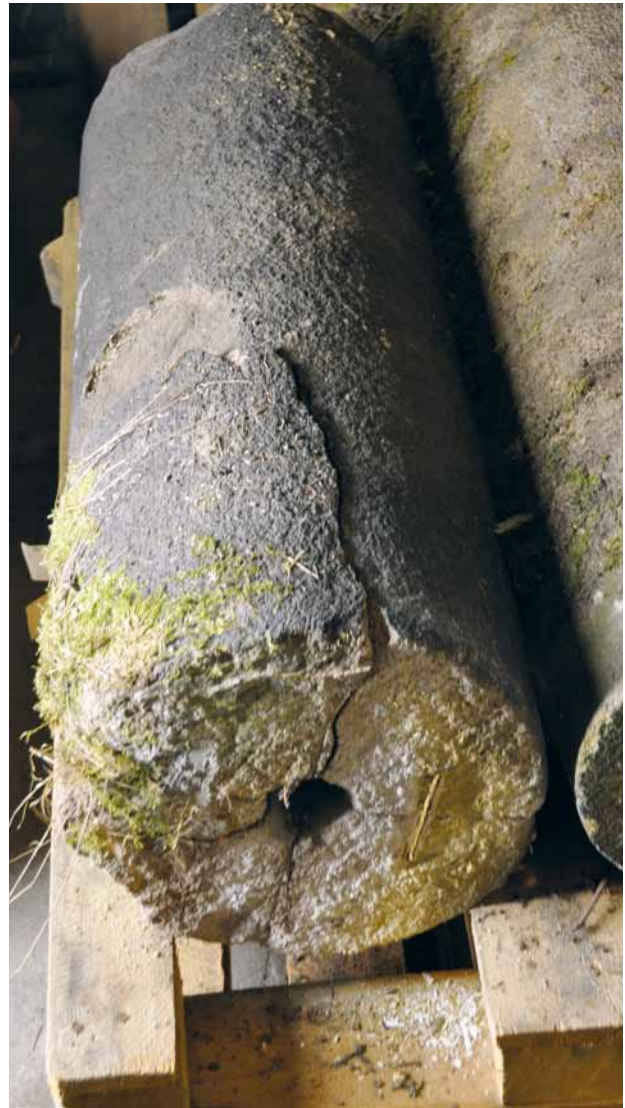
Obr. 18. Plzeň-Křimice, areál zámku, depozitář. Torzo sloupu s Pannou Marií Svatohorskou. 1737. Spodní část dřívku. (Foto V. Kovařík, 2012)
