# Archeologie na hradě Přimda

PETR SOKOL

**Klíčová slova:** hrad Přimda — archeologické výzkumy — terénní zásahy — archeologické terény — opravy zříceniny hradu — archeologický atlas

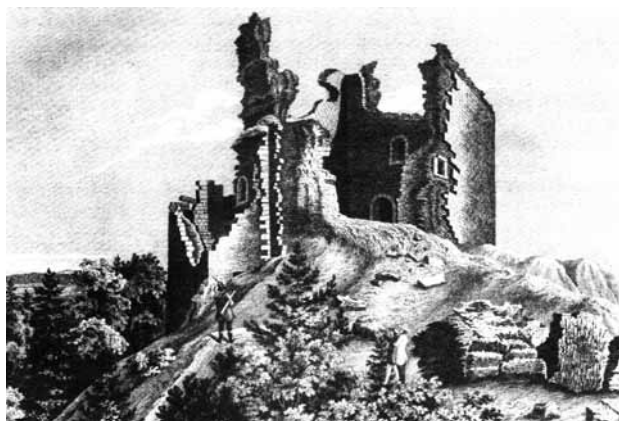
*Obr. 1. Petr Röhrich – František A. Heber: Přimda, zřícenina hradu. Pohled od jihozápadu. 40. léta 19. století. – Před donjonem jsou v prostoru nádvoří ještě patrné mohutné vrstvy sutě a zřícené bloky zdiva. Podobný stav zachycují i jiná historická vyobrazení hradu. (Reprofoto P. Sokol, 2014)*

Svobodný pán Böhm, zástupce majitele panství Filipa z Kolovrat, dal provádět stavební práce na donjonu. Při tom se kopal i na hlavním nádvoří, zakrytém tehdy mohutnou sutí (obr. 1). Část sutě zborčeného jihozápadního nároží byla rozebrána. Měly být odkryty relikt stavby u západní i východní strany nádvoří a zasypána studna.<sup>12</sup>

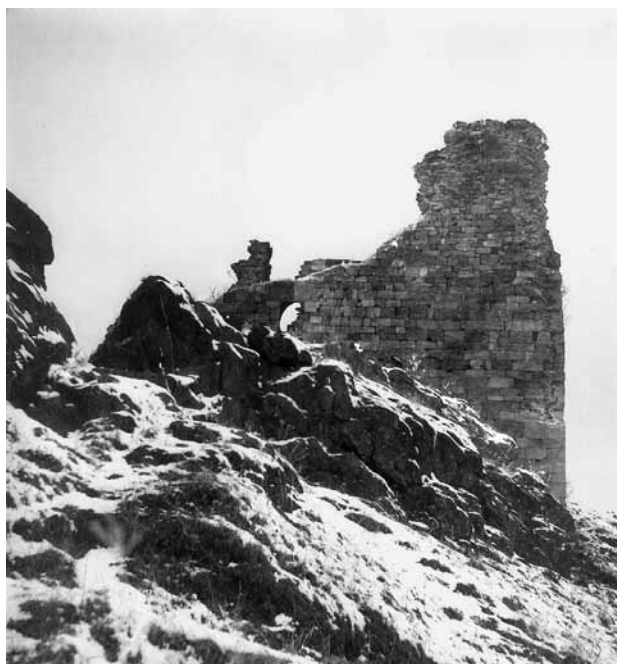
Obr. 2. Přimda (okr. Tachov). Zřícenina hradu. Pohled od jihu na horní část východní strany skalního hřebene v místech někdejší horní brány (vlevo). Ke skále dosud přiléhá suťový svah, odstraněný v roce 1968. (Fotoarchiv Národního památkového ústavu, ú. o. p. v Plzni, foto F. Bureš, 1962)

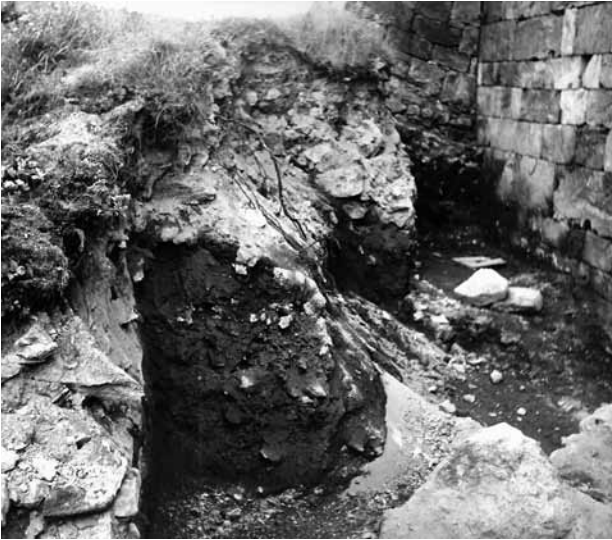
Obr. 4. Přimda, zřícenina hradu. Výkop při severní straně donjonu. Pohled od západu. Vlevo je vidět líc odkryté obvodové hradby. (Fotoarchiv Národního památkového ústavu, ú. o. p. v Plzni, foto J. Kočandrle, 1971)

V roce 1970 byl proveden především rozsáhlý odkryv při severní straně donjonu (8), a to místy až na skalní podloží. Práce realizovali zaměstnanci stavební firmy Armabeton n. p. Praha. Vytěžený materiál vyváželi do ohybu cesty před zříceninou hradu, kde tak došlo k deformacím historického terénního reliéfu. V roce 1971 (od konce května do počátku července) práce pokračovaly s občasnou kontrolou a dokumentací zajišťovanými J. Kočandrlem. Na očíslování a popisu nálezů se podílel archeolog A. Beneš. Šířka zhruba 15 m dlouhého výkopu, jenž začínal ve vzdálenosti asi 0,5 m od opěráku a končil u severozápadního nároží donjonu, se pohybovala kolem 2 m na východním konci, kolem 3 m ve střední části a kolem 5 m na západní straně. Hloubka výkopu oproti původnímu terénu byla u opěráku 2,76 m, ve střední části 1,86 m a při západním konci 0,6 m (vše měřeno při severním okraji výkopu). V západní části výkopu byla ve vzdálenosti 4,7 m od donjonu zachycena obvodová hradba, která byla následně snížena pro lehčí odvoz vytěženého materiálu z jámy a zřejmě i zčásti odkopána v líci zdiva včetně jeho předzákladu. Vztah k stratigrafii vrstev nebyl přitom zdokumentován (obr. 4

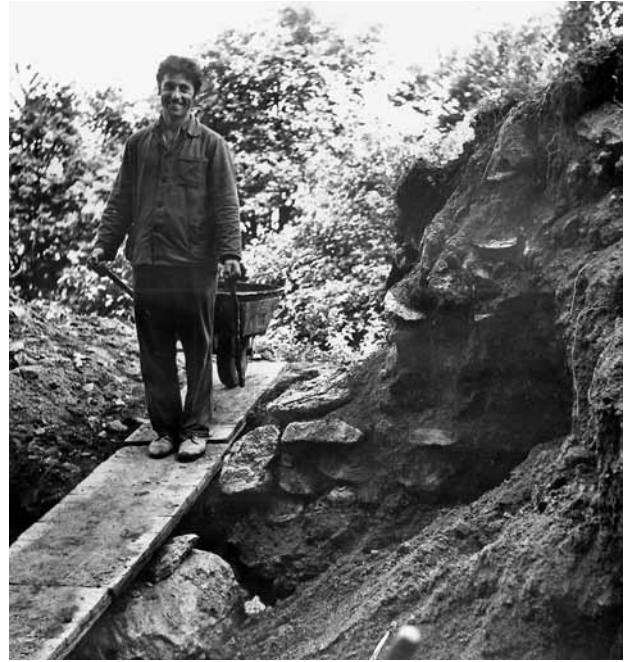
Obr. 5. Přimda, zřícenina hradu. Výkop při severní straně donjonu s odkrytou obvodovou hradbou. (Fotoarchiv Národního památkového ústavu, ú. o. p. v Plzni, foto J. Kočandrle, 1971)

a 5). Pod mohutným destrukčním souvrstvím (při severním profilu východní části o tloušťce min. 70 cm), obsahujícím kvádry, lomový kámen, maltu i cihly, byla mohutná (přibližně 70 cm) černá spáleništní vrstva s množstvím uhlíků a archeologických nálezů, která nasedala na vrstvu (15 cm) bílého popela s kousky spálených dřev. Pod ní následovala červenohnědá hlinitá vrstva, údajně bez nálezů, spočívající už přímo na skalním podloží. Vrstvy se skláněly mírně k západu. Prostorové rozložení nálezů a stratigrafii zachytil J. Kočandrle v hrubé skice (obr. 6). Vytěženým materiálem byl deformován především přilehlý svah za odkrytou hradbou (12).<sup>18</sup>

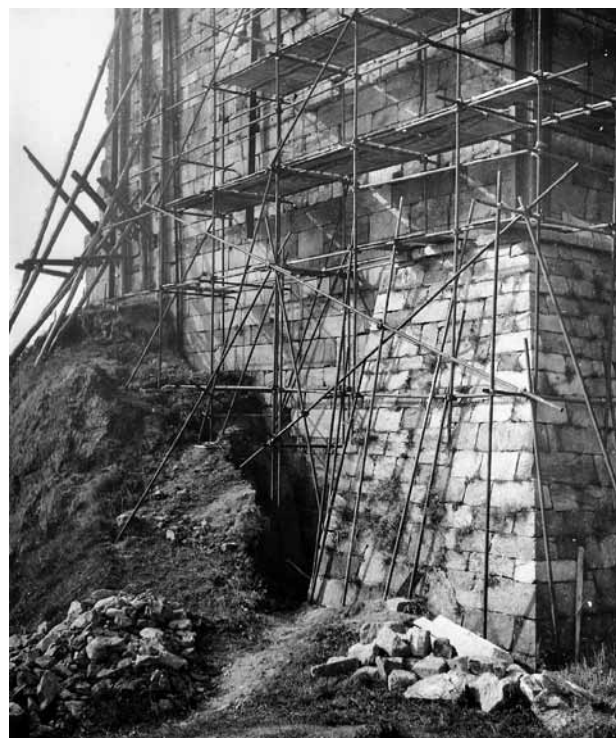
Obr. 7. Přímdu, zřícenina hradu. Výkop při východní straně donjonu. Pohled od severovýchodu. Ve výkopu je vidět osekání skály pro založení zdiva. (Fotoarchiv Národního památkového ústavu, ú. o. p. v Plzni, foto J. Kočandrle, 1971)

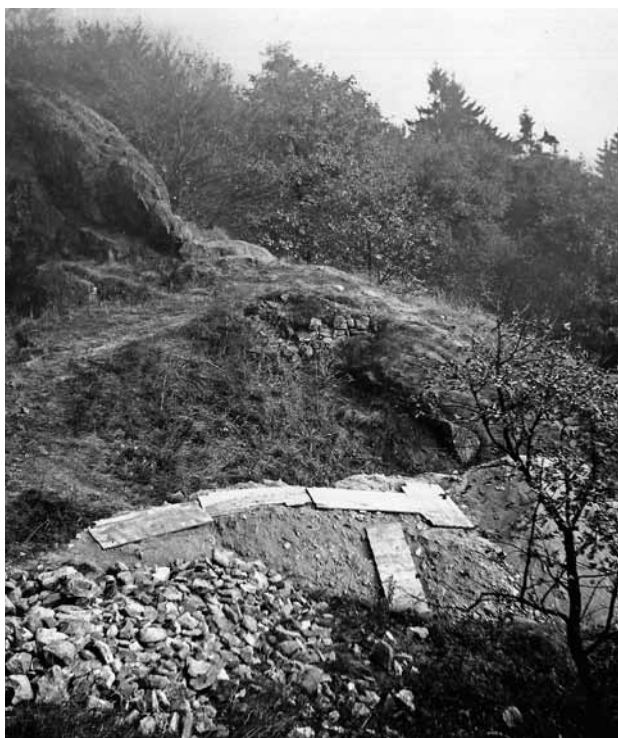
Obr. 8. Přimda, zřícenina hradu. Úprava terénu skládkou materiálu, vytěženého v roce 1971 z výkopu při východní straně donjonu, v poloze směrem na severovýchod od donjonu. V pozadí relikt obvodové hradby. Pohled od jihozápadu. Fotoarchiv Národního památkového ústavu, ú. o. p. v Plzni, foto J. Kočandrle, 1971)

Při východní straně donjonu (9), kde práce probíhaly od září do listopadu 1971 „archeologickou metodou“, tvořily likvidovaný terén opět destrukční vrstvy, porušené již v roce 1923 stavbou opěráku. Výkop o šířce zhruba 2,4 m navazoval na opěrák a pokračoval v délce 11,5 m podél východní stěny až na vrchol skály pod ní (obr. 7). Na vystupujícím skalním podloží v jižní polovině výkopu byly místy zachyceny slabé vrstvy s kulturními zbytky, odpovídající nálezům u severní stěny. Maximální hloubka výkopu (při severním okraji skály) činila 2,5 m; odkryv dosahoval mírně pod základovou spáru opěráku z roku 1923. Vytěžený materiál byl deponován severovýchodně od donjonu v prohlubni (13), čímž opět došlo k deformaci reliéfu terénu (obr. 8).

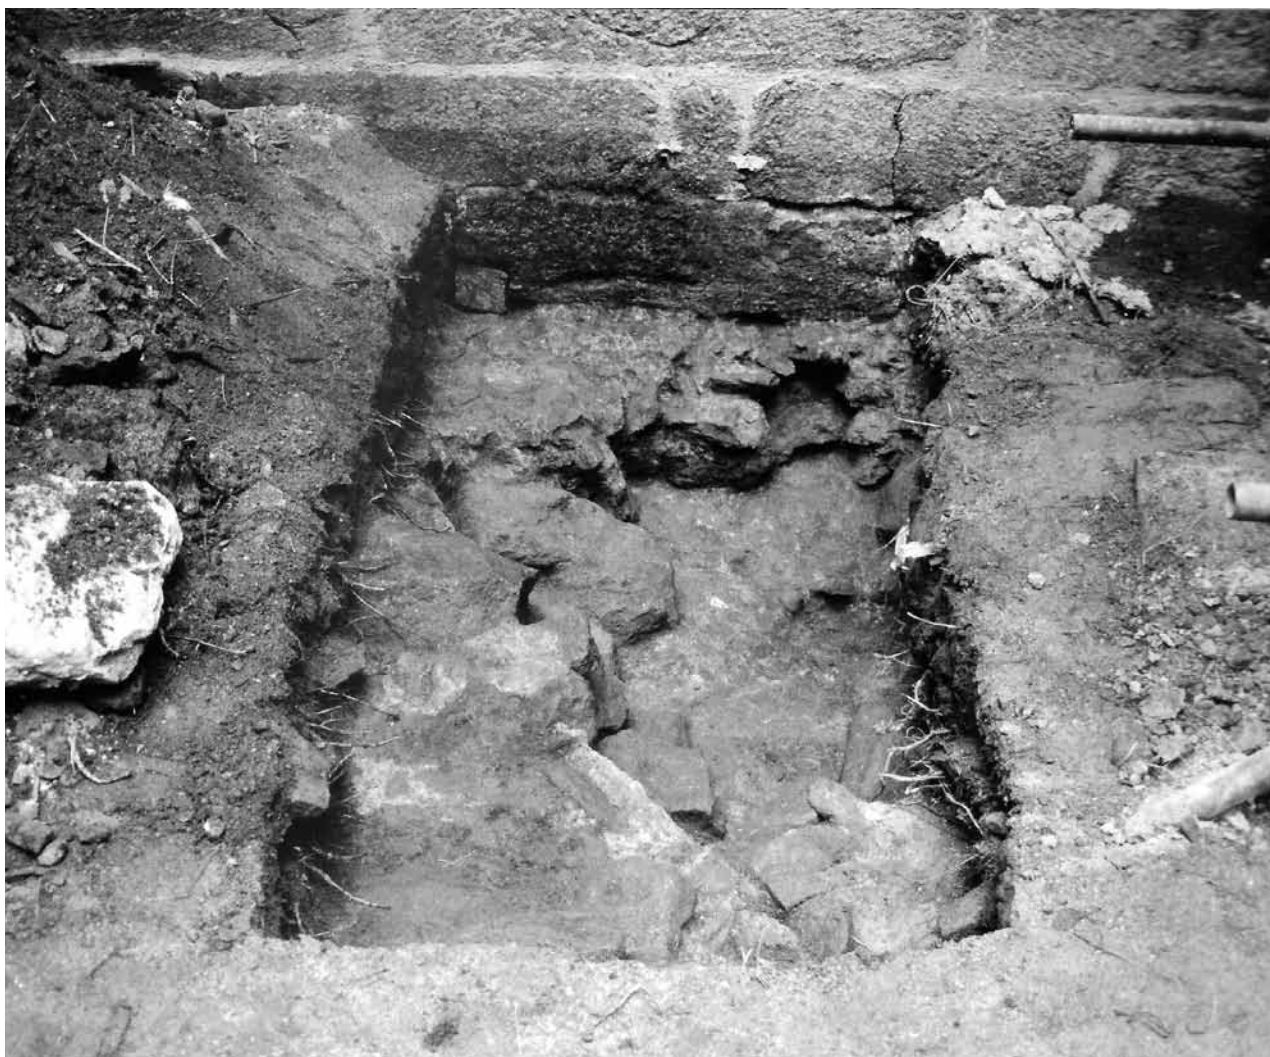
Obr. 15. Přímada, zřícenina hradu. Sonda z roku 2001 při západní stěně v přízemí donjonu s odkrytou kamenitomaltovou podlahou. Pohled od východu. (Foto P. Sokol, 2001)

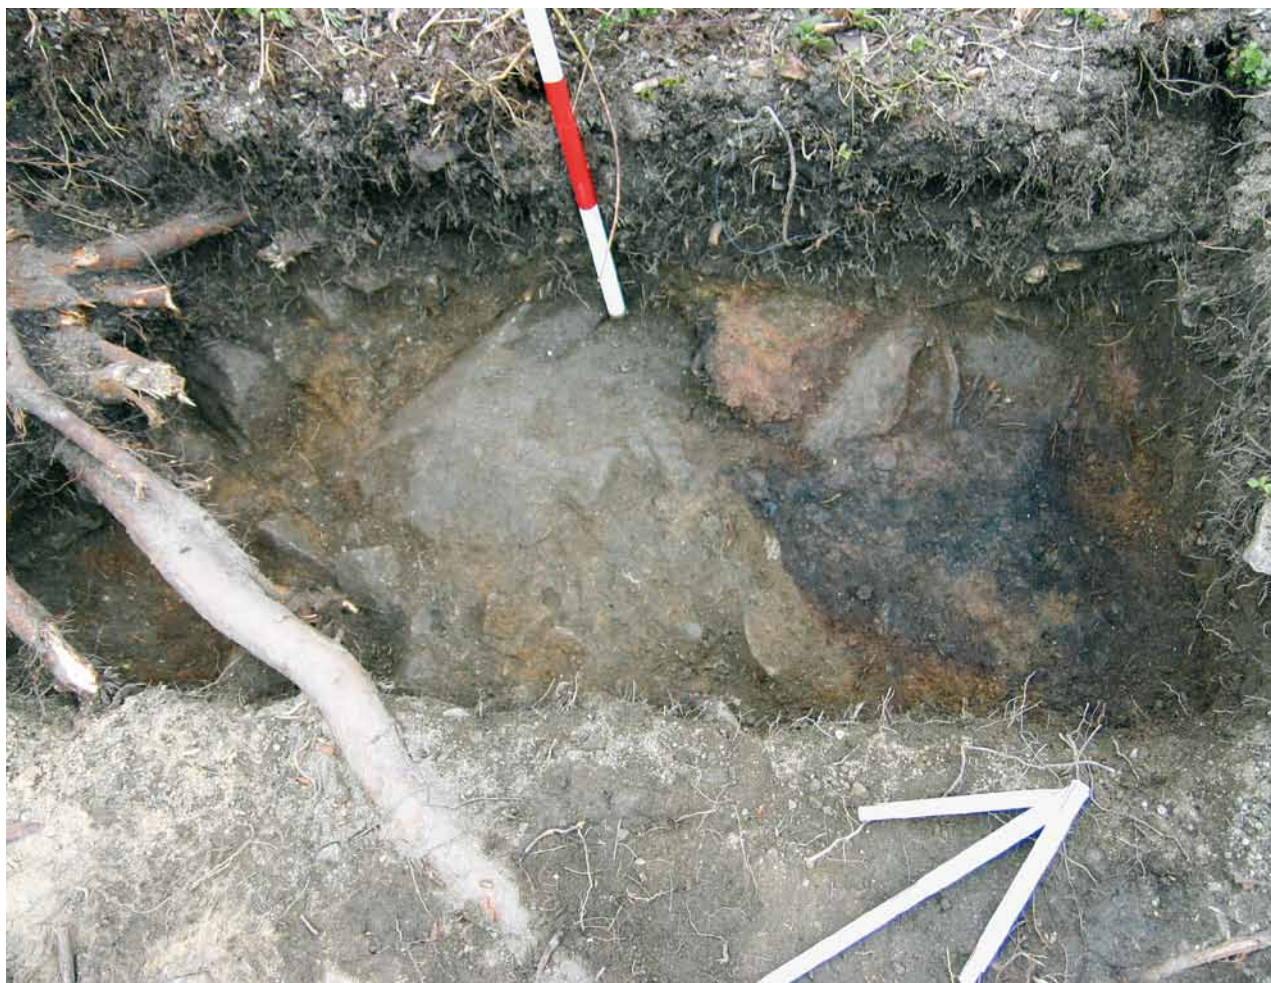
Obr. 17. Přimda, zřícenina hradu. Základový výkop pro nový objekt pokladny. Sonda II. Detail propáleného místa. Pohled od jihovýchodu. (Foto L. Foster, 2012)

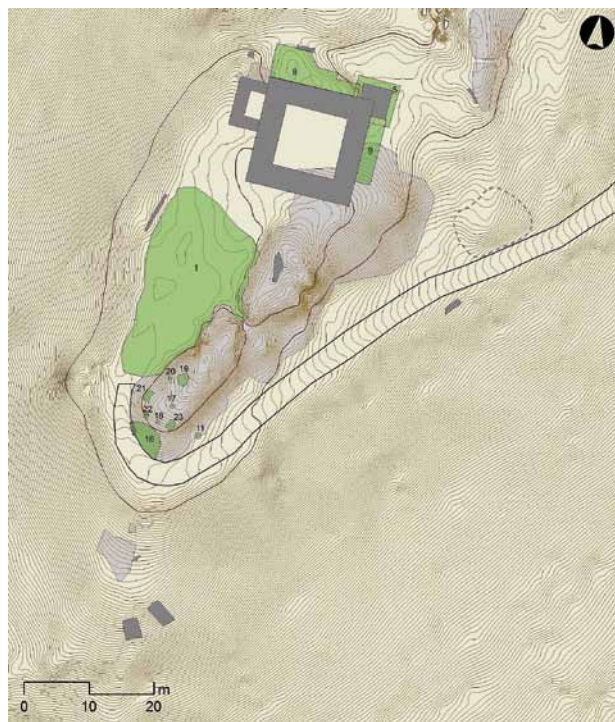
Obr. 18. Přimda, areál zříceniny hradu. Prostorová identifikace nearcheologických terénních zásahů – výkopů v období let 1879–1985. Plochy výkopů (1, 5, 8, 9, 11, 16–23) jsou vyznačeny zelenou barvou. (S využitím geodetického zaměření PREKOP, F.; SOKOL, P., c. d., zpracovali P. Sokol, Ž. Sedláková, 2014)

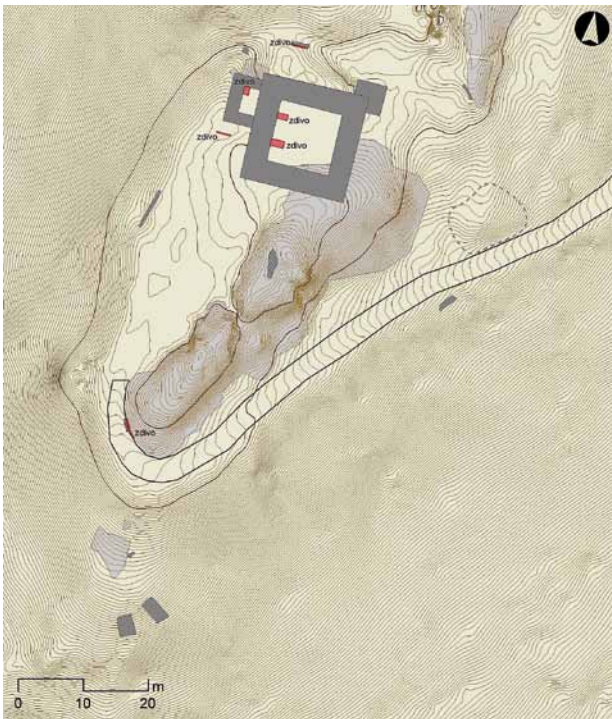
Obr. 22. Přimda, areál zříceniny hradu. Prostorová identifikace nemovitých archeologických nálezů v období let 1970–2012. Nálezy jsou vyznačeny růžovou barvou. (S využitím geodetického zaměření PREKOP, F.; SOKOL, P., c. d., zpracovali P. Sokol, Ž. Sedláková, 2014)

Archeologické výzkumy měly ve srovnání se zásahy nearcheologické povahy plošně menší rozsah a vždy reagovaly na postup stavebních prací (obr. 21). I proto nemohly přinést s několika výjimkami žádná zásadní zjištění (obr. 22). Za zmínku stojí především nález shodné úpravy podlahy v přízemí románské věže a v jejím přístavku (výzkumy v letech 1973, 2001 a 2003), poznatek o absenci komunikačního využití prostoru před přístavkem (výzkum v roce 1973) a stopy po požáru doložené nejen archeologickým výzkumem (2012), ale i nearcheologickými výkopy (1970–1971).
