Mariánský sloup na náměstí Republiky v Plzni

Ke vzniku a opravám památky ve světle archivních pramenů

VIKTOR KOVAŘÍK – PAVEL ZAHRADNÍK

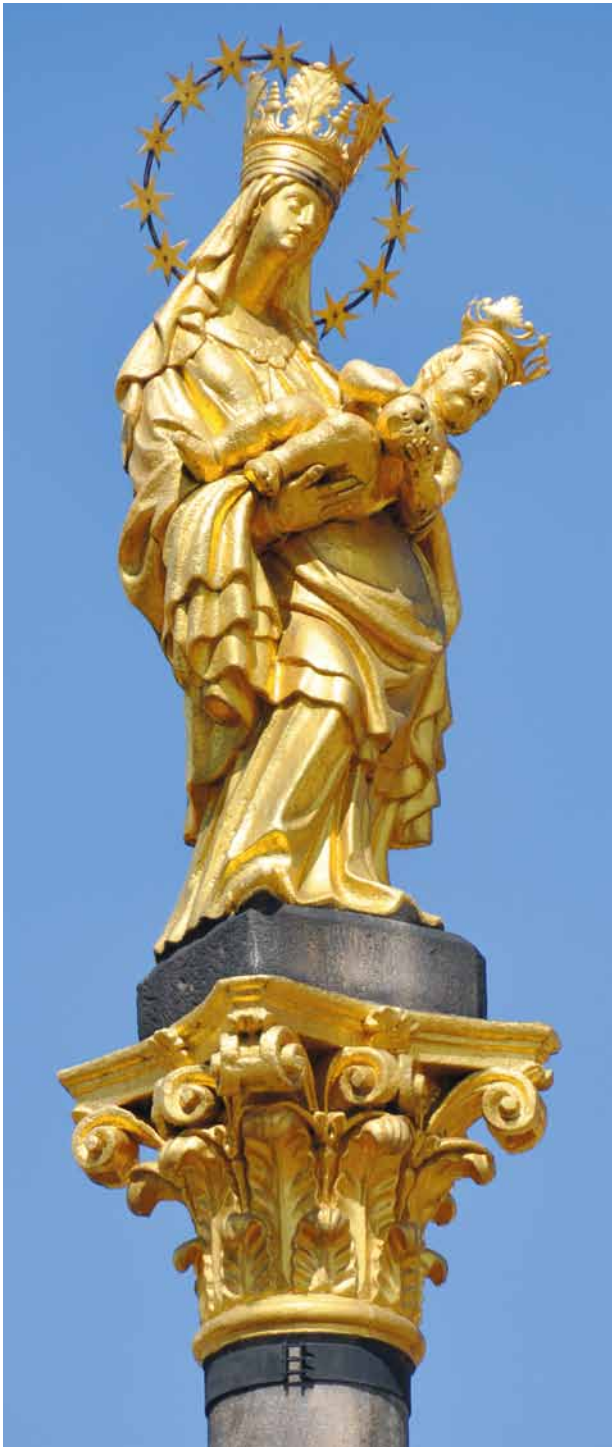
Obr. 2. Plzeň, náměstí Republiky, sloup se sochou Madony plzeňské. Mariánská socha při pohledu od jihovýchodu. (Foto V. Kovařík, 2014)

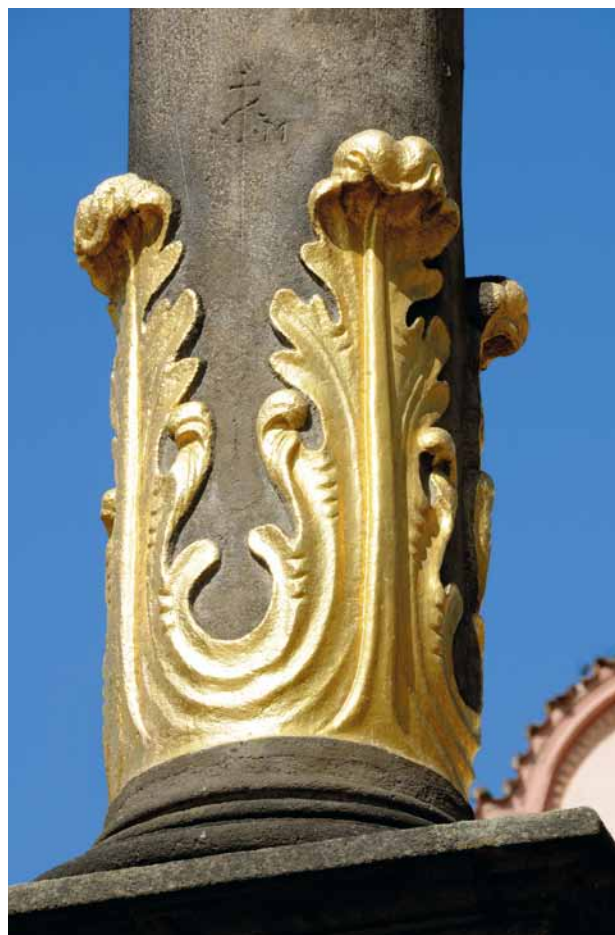
Obr. 3. Plzeň, náměstí Republiky, sloup se sochou Madony plzeňské. Spodní část dříku s kamenickou značkou Jana Mejlíka v úrovni těsně nad pozlacenými akantovými listy. (Foto V. Kovařík, 2014)

Připomeňme jen, že provádějíci řemeslníky na stavbě sloupu v roce 1681 byli kromě Kristiána Widemanna též další plzeňští měšťané: kamenický mistr Jan Mejlík (Meilick, Meylich, Milich) a zednický mistr Martin Novák. Kdo byl autorem architektonického návrhu a původcem ikonografického programu, není dosud známo. Výše zmíněný nákras připojený k žádosti na pražskou konsistoř o povolení postavit sloup se nedochoval. Stejně tak není dosud známo jméno štafíra či štafírů, kteří jistě povrch kamene celé statue po jejím vzniku, tak jak bylo dobově zvykem, štafírovali a v plzeňském případě i zlatili; o tom, že povrch byl v minulosti opatřen nátěry, existují exaktní doklady v podobě vzorků odebraných a analyzovaných pro účely stratigrafie jednotlivých nátěrových vrstev (například u sochy sv. Petra z Alkantary).¹⁰

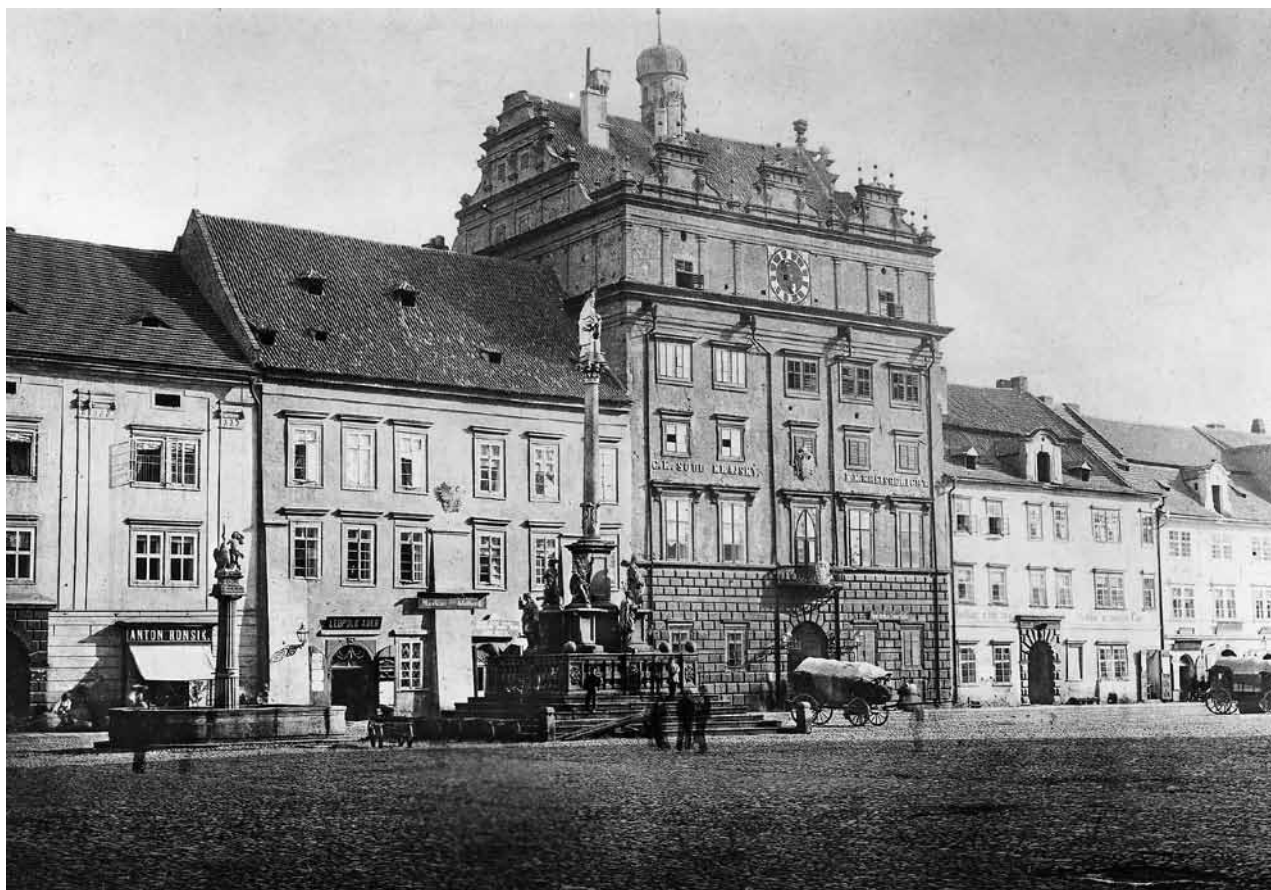
Obr. 4. Plzeň, náměstí Republiky, sloup se sochou Madony plzeňské. Pohled od jihozápadu. (Fotoarchiv Národního památkového ústavu, generální ředitelství, foto F. Fridrich, kolem roku 1865)

O další opravě sloupu, provedené v roce 1856 (obr. 4), takto referuje soudobý rukopis takzvané Khussovy pamětní knihy: „V měsíci květnu se tu rozšířila zvěst, že nejdůstojnější pan arciděkan [tj. Antonín Hlavan], aby zvěčnil své jméno, má úmysl morový sloup, jenž prý nestojí na patřičném místě a nadto je zneucťován trhovci, strhnout a postavit jej na jižní straně náměstí, a to mezi dvěma kamennými kašnami, když už dříve dal provést sbírku, jejíž výnos byl určen na renovaci tohoto sloupu a již se značnými obnosy zúčastnilo velmi mnoho měšťanů, zvláště žen. To způsobilo rozmrzelost a reptání mezi měšťany, kteří předvídali, že při přenášení dílu sloupu, částečně spojených tmelem, z největší části však železnými, olovem zalitými kleštinami, bude sloup zcela zničen, načež bude vyhodnocen jako nevhodný k celkové opravě a opuštěn; chtěli proto, aby morový sloup, který z vděčnosti vystavěli jejich předkové, zůstal nedotčen stát na stejném místě. Po živé debatě s panem krajským hejtmanem, který – jak se zdálo – byl málem

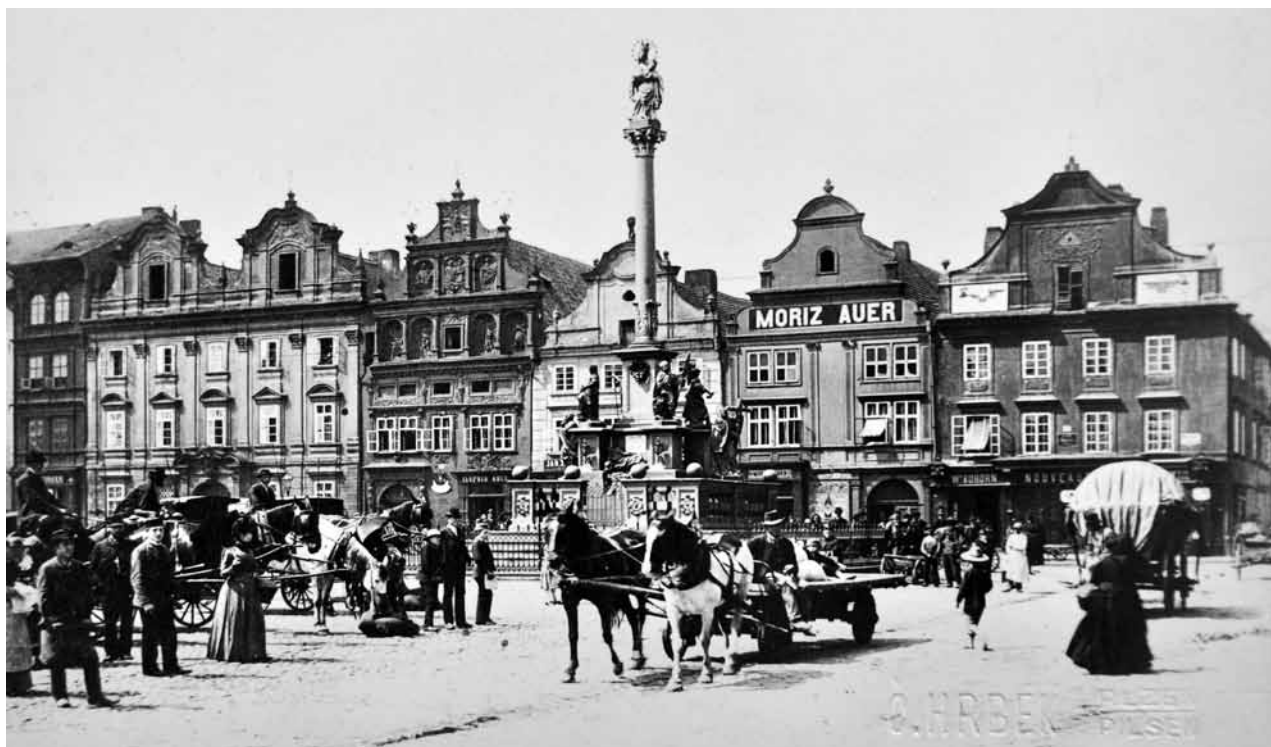
Obr. 5. Plzeň, náměstí Republiky, sloup se sochou Madony plzeňské. Pohled od severovýchodu. (Archiv města Plzně, foto Č. Hrbek, po roce 1900)

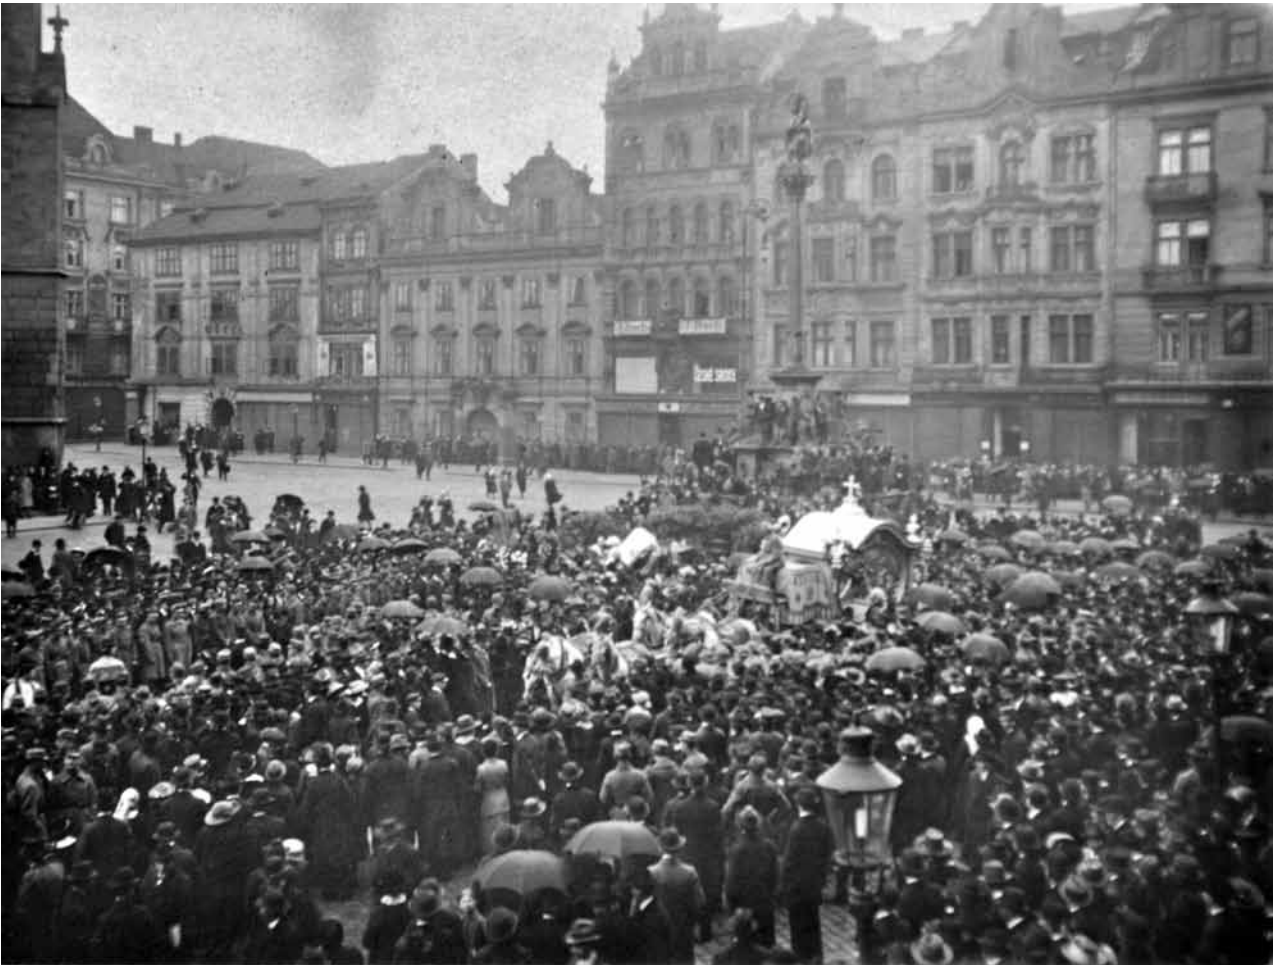
Obr. 6. Plzeň, náměstí Republiky, sloup se sochou Madony plzeňské. Pohled od severovýchodu při slavnostním pohřbu F. Nohy a S. Vodičky, organizátorů takzvané rumburské vzpoury. (Archiv města Plzně, foto b. a., 1919)

Na tomto místě je třeba uvést, že při různých větších shromážděních lidu v Plzni bylo i po roce 1918 zvykem obsazovat kvůli lepšímu výhledu nejen balustrádu sloupu, ale téměř celý sloup samotný. Dokládají to historické fotografie. Je na nich vidět, jak lidé stojí na schodišti po obvodu památky, na balustrádě a dokonce i na všech horizontálních plochách jednotlivých etáží podstavce, do slova mezi sochami (obr. 6).²⁹

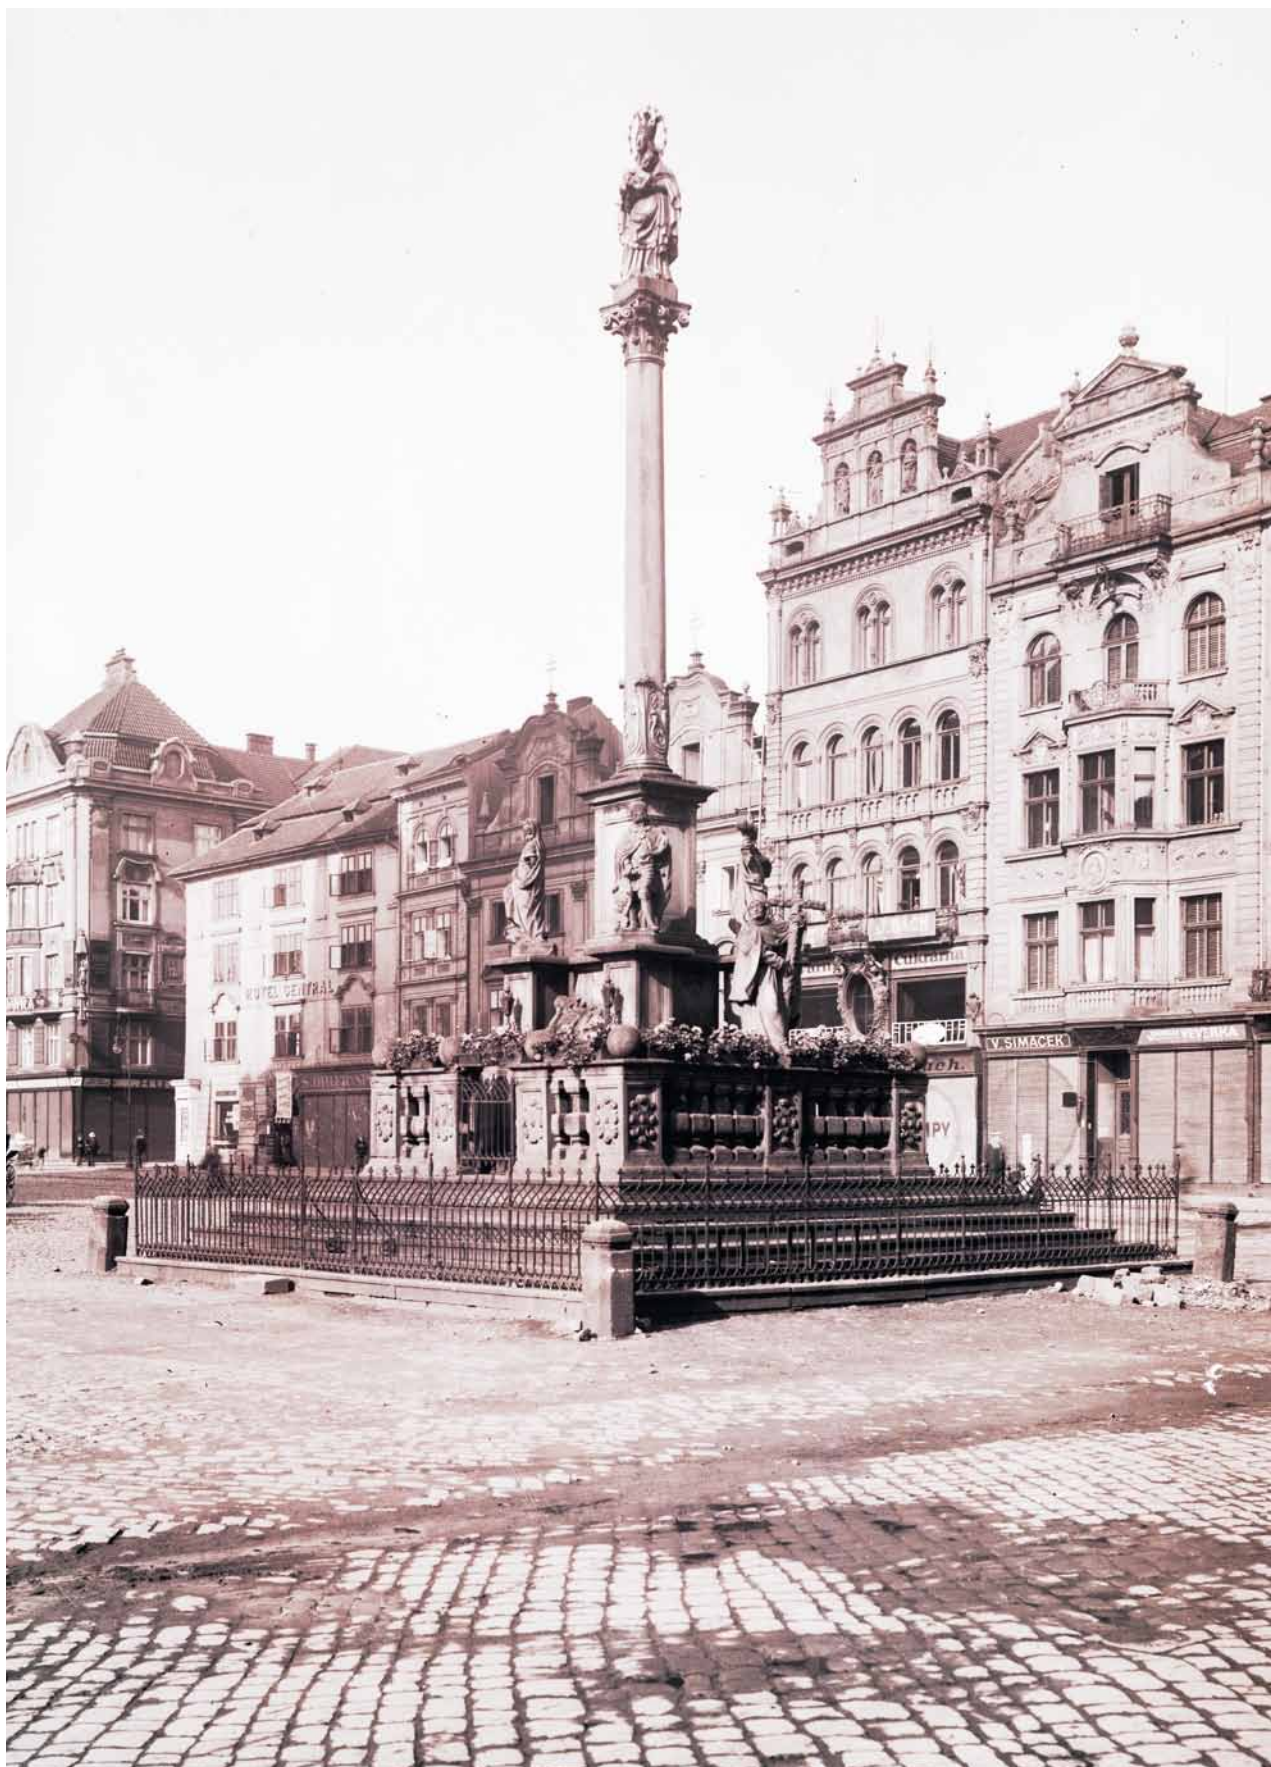
Obr. 7. Plzeň, náměstí Republiky, sloup se sochou Madony plzeňské. Pohled od severovýchodu, na kterém se uplatňuje soudobá květinová výzdoba památky. (Západočeské muzeum v Plzni, foto Balley, 1. třetina 20. století)

Naopak projevem zbožné úcty byly časté květinové výzdoby sloupu. Jednalo se především o květiny ve velkých dřevěných truhlících osazených na balustrádě, případně o různé květinové festony či girlandy zavěšené hlavně na její čelní stěně a kolem kamenných koulí (obr. 7). Zvyk zdobit plzeňský mariánský sloup truhlíky s květinami se ostatně udržel dodnes.

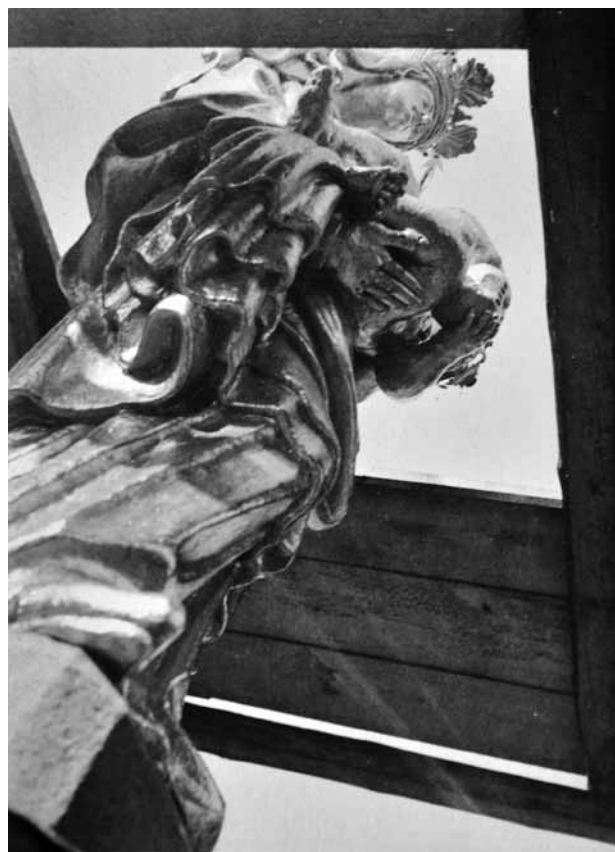
Obr. 8. Plzeň, náměstí Republiky, sloup se sochou Madony plzeňské. Průhled lešením vzhůru na nově pozlacenou mariánskou sochu při jejím restaurování v roce 1931(?). (Archiv města Plzně, foto b. a., asi 1931)

Důkladná oprava sloupu byla provedena v roce 1931 (obr. 8, 9). Ještě předtím, roku 1929, došlo k menší úpravě zdejšího oltáře. L. Lábek o ní a o tehdejšímu stavu sloupu napsal: „Nejnovější (roku 1929) přidány k oltářníku dvě měděné, tepané lucerny. Dnes jest tato památka ve stavu velmi sešlém, balustráda orážena, sochy poškozeny (zejména sv. Václav).“³⁰ Tepané lucerny na kovaných konzolách, jejichž podobu zachycuje několik historických fotografií, byly v průběhu let zřejmě dvakrát vyměněny a posléze, při restaurování památky v osmdesátých letech 20. století, odstraněny ve shodě s tehdejšími pojetím památkové péče. Po konzolách luceren v místě jejich zapuštění do pilířů zbyly jen zatmelené otvory.

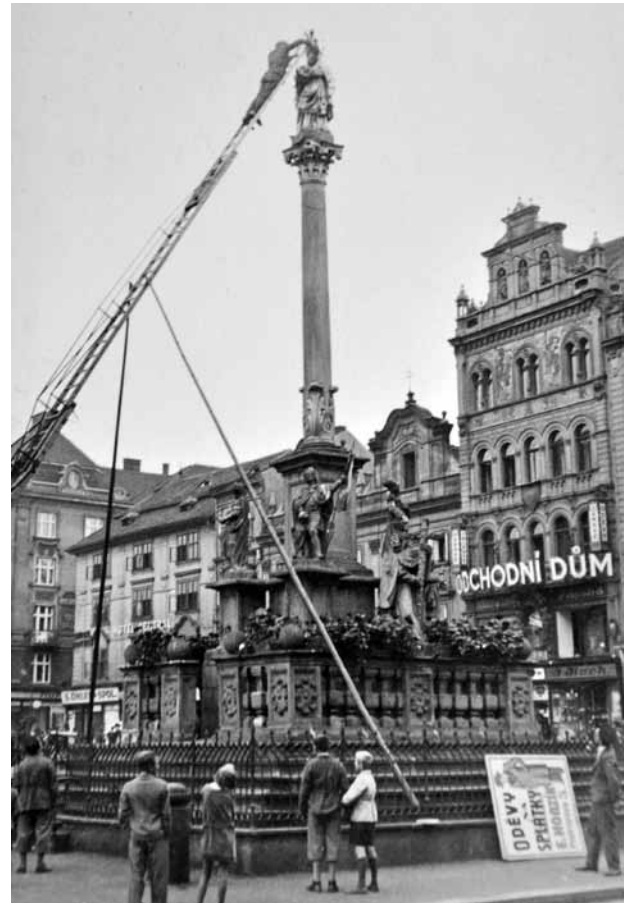
Obr. 9. Plzeň, náměstí Republiky, sloup se sochou Madony plzeňské. Pohled od severovýchodu. Dokončovací restaurátorské práce na kovových prvcích mariánské sochy v roce 1931(?). (Archiv města Plzně, foto b. a., asi 1931)

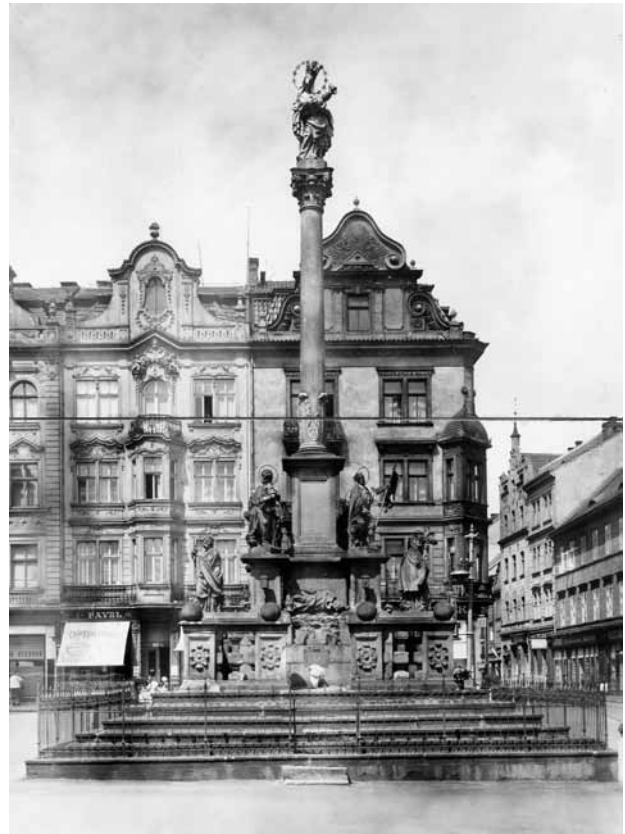
Obr. 10. Plzeň, náměstí Republiky, sloup se sochou Madony plzeňské. Čelní (východní) pohled. (Fotoarchiv Národního památkového ústavu, generální ředitelství, foto B. Končinský, 1943)
