# Nový pohled na stavební vývoj kostela Nanebevzetí Panny Marie v Nezamyslicích

ROMAN LAVIČKA

*Autor se ve svém článku zabývá především stavebními dějinami památky ve středověku. V první polovině 14. století vznikl na místě starší, bližší neznámé svatyně v Nezamyslicích (okr. Klatovy) nový kostel, jenž svým půdorysným rozsahem téměř odpovídal dnešnímu velkému chrámu. Měl polygonálně ukončené kněžiště a hranolovou věž na severní straně; tato věž není románského původu. V druhé polovině 14. století byla do jihozápadního koutu chrámové lodi vestavěna další věž. Existující kněžiště na půdorysu rovnoramenného kříže se jeví jako ušlechtilé architektonické dílo z období let 1390–1400. Výkazuje sice společné znaky s několika jihočeskými vrcholně gotickými kostely (Blanice, Bavorov, Miličín, Soběslav), ale je pravděpodobné, že bylo ovlivněno stavebními hutěmi působícími v Praze. V době kolem roku 1485 se upravovalo zvonové patro severní věže. V roce 1514 nebo krátce poté došlo k výměně krovu nad presbytářem. Z formálního rozboru, z historických souvislostí a ze srovnání s pozdně gotickými chrámovými stavbami se sklípkovými klenbami v jižních a jihozápadních Čechách (Horažďovice, Blatná, B

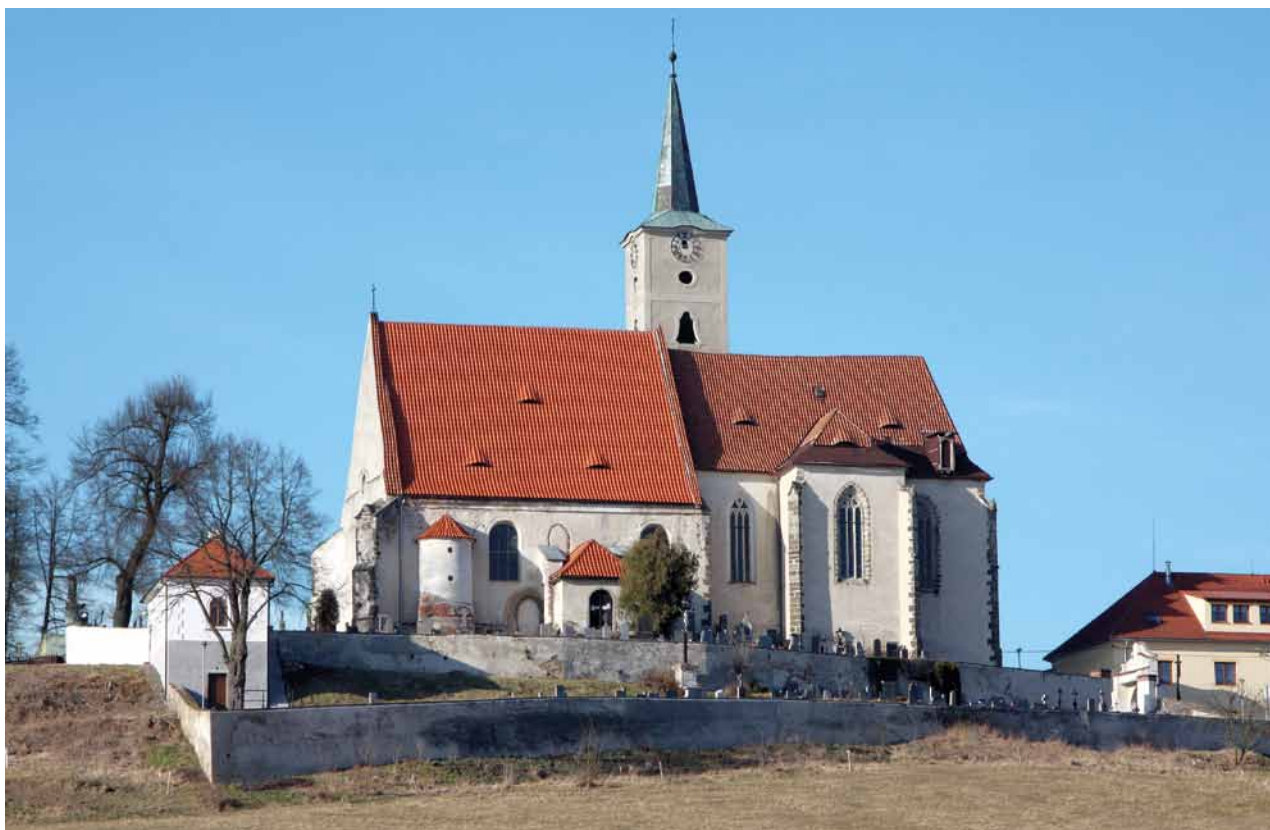
Obr. 1. Nezamyslice (okr. Klatovy), kostel Nanebevzetí Panny Marie. Pohled od jihozápadu. (Foto R. Lavička, 2015)

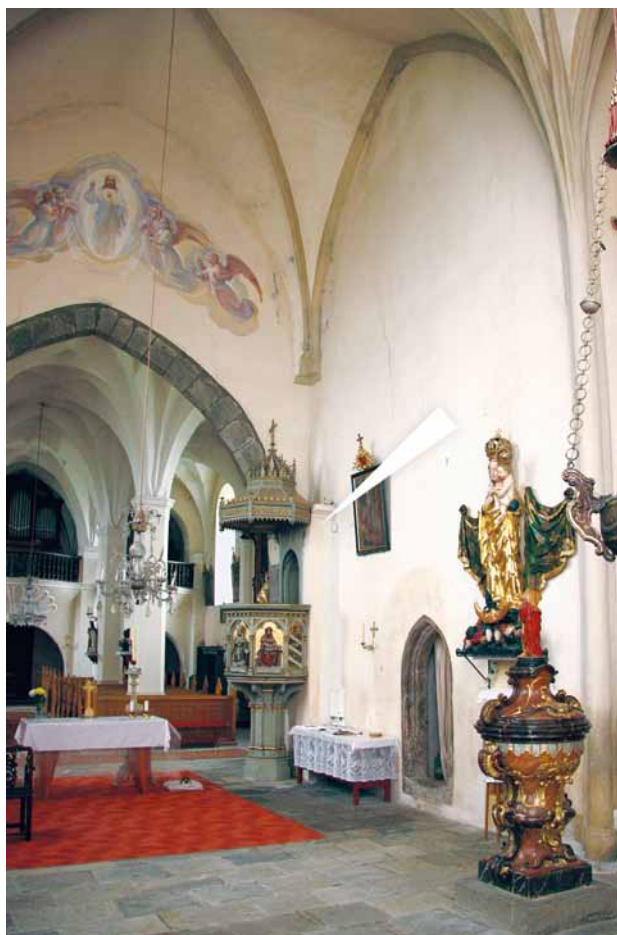
Obr. 4. Nezamyslice, kostel Nanebevzetí Panny Marie. Pohled z ol-tářního prostoru směrem ke kazatelnu a do lodi. Šipkou při vstupu na kazatelnu je označeno místo nálezu pozůstatku žebra klenby, kterou bylo kdysi opatřeno kněžiště staršího gotického kostela. (Foto R. Lavička, 2015)

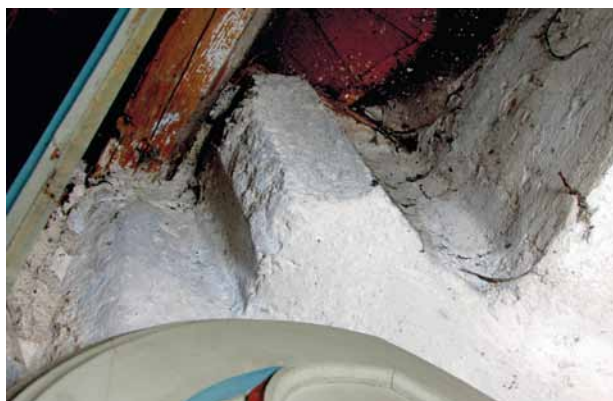
Obr. 5. Nezamyslice, kostel Nanebevzetí Panny Marie. Torzo žebra gotické klenby v severozápadním koutu kněžiště při vstupu na kazatelnu. (Foto R. Lavička, 2015)

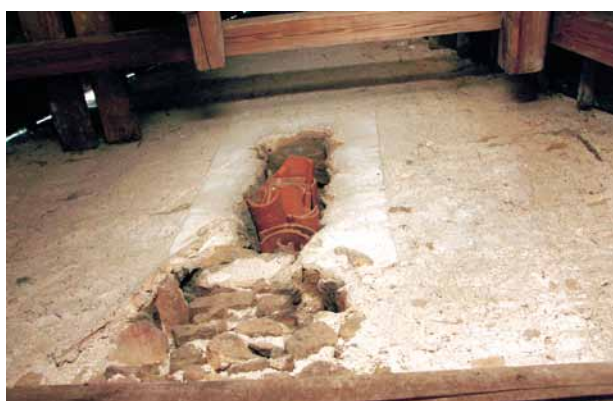
Obr. 6. Nezamyslice, kostel Nanebevzetí Panny Marie. Otisk vrcholu sedlové střechy staršího kněžiště pod větracím okénkem ve štítu nad vítězným obloukem. Pohled od východu. (Foto R. Lavička, 2015)

Předchozí badatelé si sice povšimli negativu odstraněného krovu kněžiště, ale jejich interpretace nálezové situace není přesná.<sup>17</sup> Severní krokev je otisknuta nejen ve hmotě štítu, ale její pata i v navazující stěně zvonice, což prozrazuje, že krov byl dokončen už v době, kdy ještě nestála vyšší patra věže a štít. Svislá spára a chybějící severní pata štítu potvrzují, že nejdříve zedníci provedli věž. A až po jisté době, v blíže neznámém odstupu několika týdnů, měsíců nebo spíše let, byl k ní přiložen štít, jenž předstupuje před průčelí věže o 5–10 cm. Ze zaměření chrámové stavby včetně jihovýchodního nároží lodi vyplývá, že východní zeď lodi a západní zeď věže mají stejnou tloušťku a teprve na korunu východní zdi lodi byl postaven

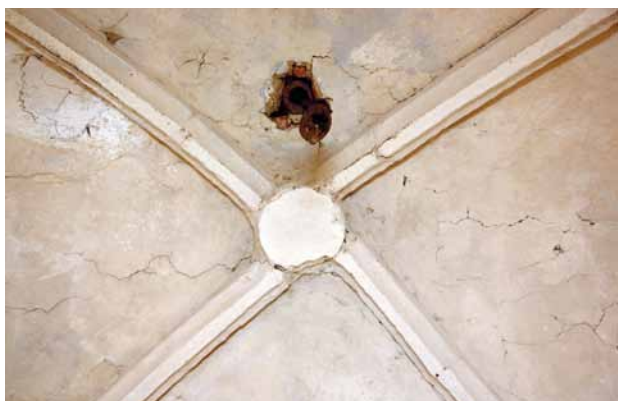
Obr. 7. Nezamyslice, kostel Nanebevzetí Panny Marie. Vrchol křížové klenby v přízemí věže. (Foto R. Lavička, 2015)

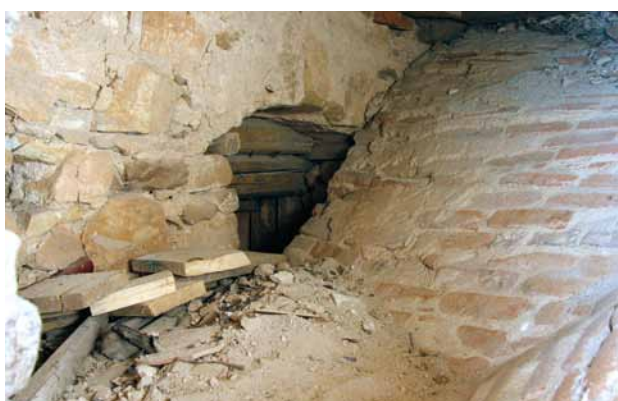
Obr. 9. Nezamyslice, kostel Nanebevzetí Panny Marie. Pohled v půdním prostoru nad kněžištěm na průchod umístěný v jižní zdi věže, jenž zanikl koncem 14. století. (Foto R. Lavička, 2015)

novou výšku mohlo dojít při výstavbě vrcholně gotického kněžiště koncem 14. století; jeho klenba tehdy z větší části zaslepila původní vstup z věže na půdu, jenž po ztrátě své funkce s vnitřním uspořádáním věže už fakticky nesouvisel.

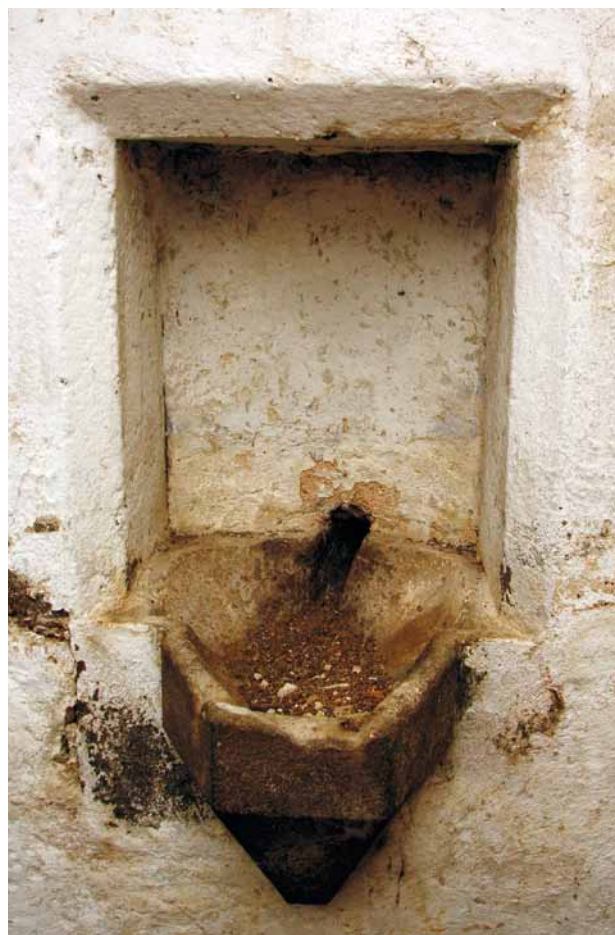
Obr. 8. Nezamyslice, kostel Nanebevzetí Panny Marie. Přízemí severní zdi věže. Nika s lavabem v tlouštku severní zdi. (Foto R. Lavička, 2015)

Nika s kamenným lavabem polygonálního tvaru v severní zdi zřetelně dokládá, že přízemí věže sloužilo především jako sakristie (obr. 8). Její interiér ve středověku osvětlovalo úzké obdélníkové okno v ose severní stěny, jež se uvnitř jeví jako pravouhlý výklenek. Druhé, dnes zazděné okno s půlkruhovým záklenkem je umístěno na vnější osu východní stěny, zatímco v interiéru se jeho

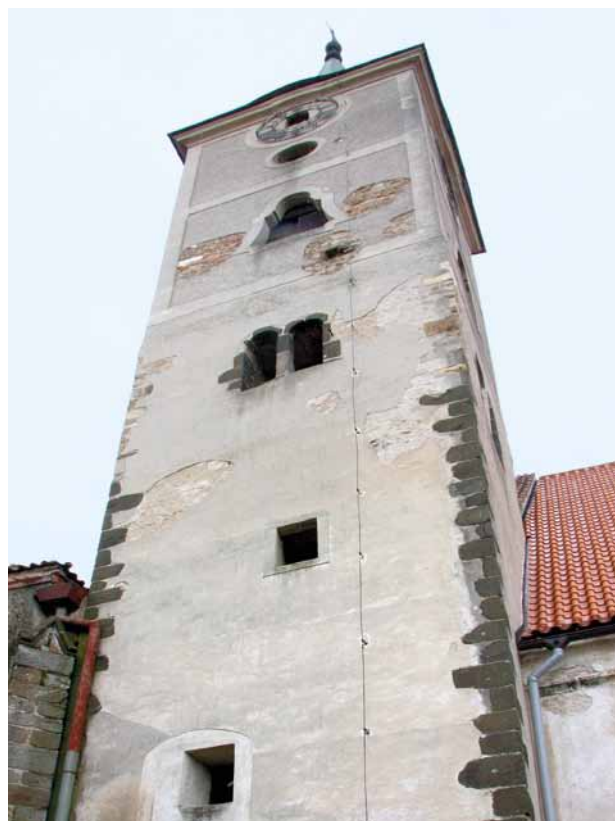
Obr. 10. Nezamyslice, kostel Nanebevzetí Panny Marie. Severní věž při pohledu od severozápadu. Těsně pod zvonovým patrem s podvojnými okny je patrná změna v charakteru nárožní armatury. (Foto R. Lavička, 2015)

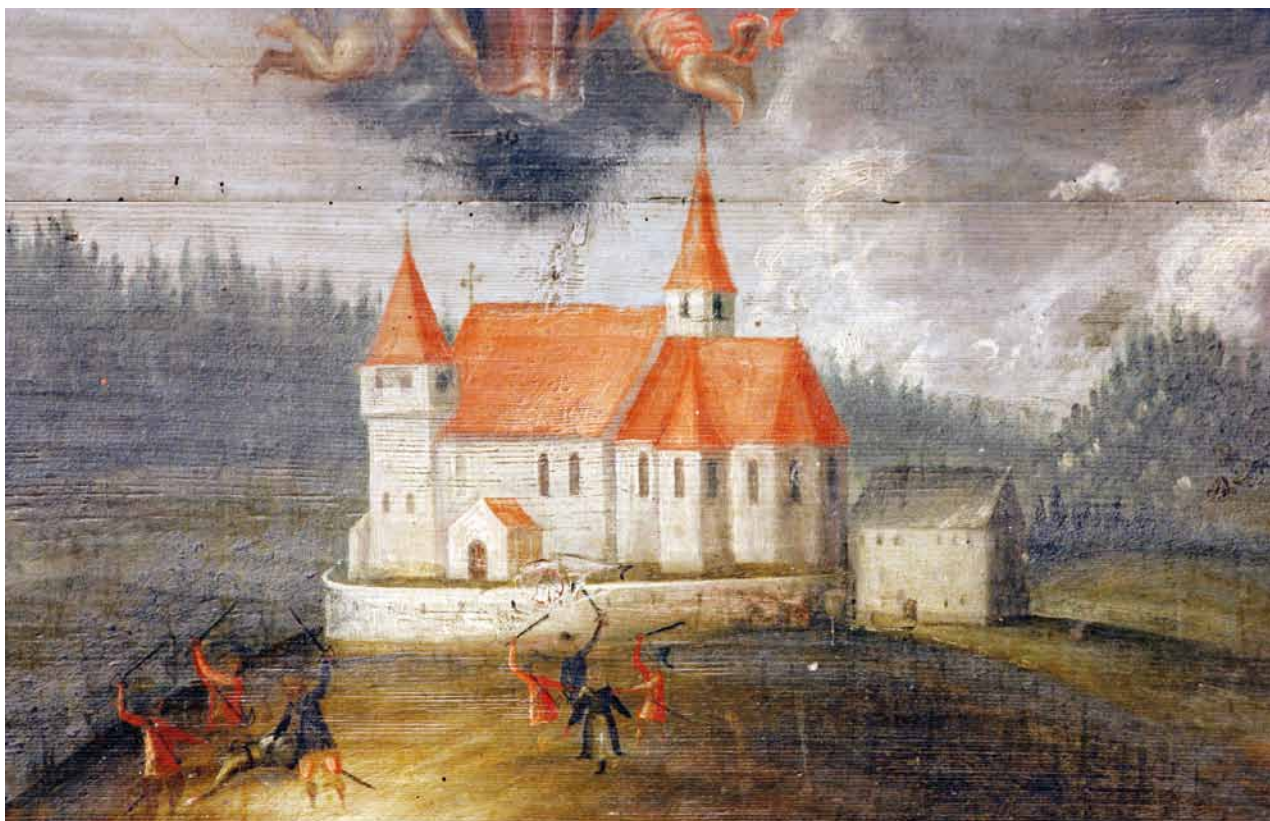
Obr. 11. Anonym: Nezamyslický zázrak. Olejomalba na dřevěné desce, 108 × 153 cm. Votivní obraz z roku 1626 nebo z doby o něco pozdější. Detail s vyobrazením kostela v Nezamyslicích. Muzeum Lamberská stezka Žihobce. (Foto R. Lavička, 2015)

Jihozápadní věž kostela v Nezamyslicích mohla sloužit ve svém prvním patře jako tribuna nebo její součást. Ve vyšších patrech mohla obsahovat depozitář náležitě zabezpečený pro uložení majetku. Na barokním obraze s vedutou kostela z doby po roce 1626 má věž asi dřevěné nebo hrázděné, zčásti konzolovitě vysazené poslední patro s jehlancovou střechou. Obrannému charakteru věže i celého kostela by mohla nasvědčovat rovněž ohradní hřbitovní zeď, v jejíž hmotě jsou na stejném obraze vidět střílny (obr. 11, 12).<sup>32</sup>

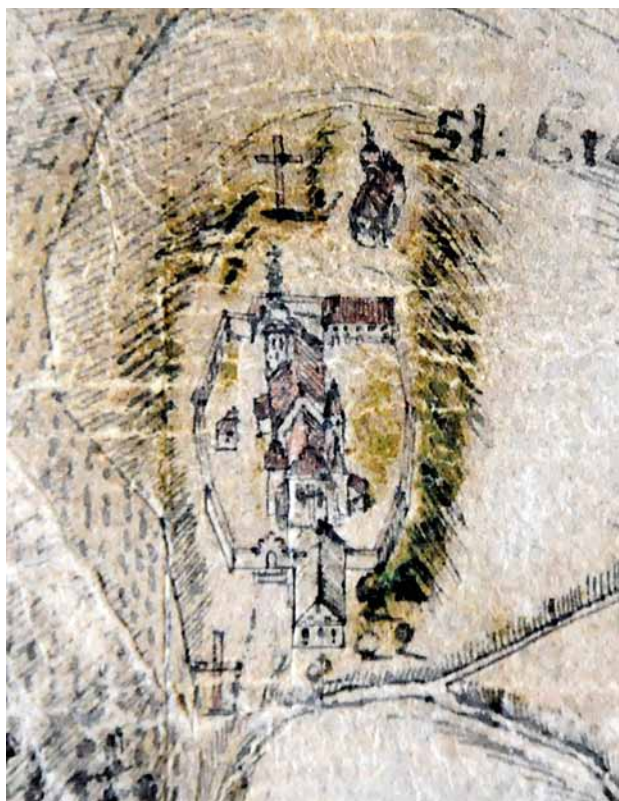
Obr. 12. Isidor Peller: Přehledná mapa panství Žichovice, Žihobce a Rabí v Prácheňském kraji. 1755. Kolorovaná kresba, 3,42 × 2,35 m. Měřítko nečitelné. Detail s vyobrazením kostela v Nezamyslicích. SOA Plzeň, pracoviště Klášter, Velkostatek Žichovice, inv. č. 1712, M 1. (Reprofoto SOKA Plzeň sever se sídlem v Plasích, 2015)

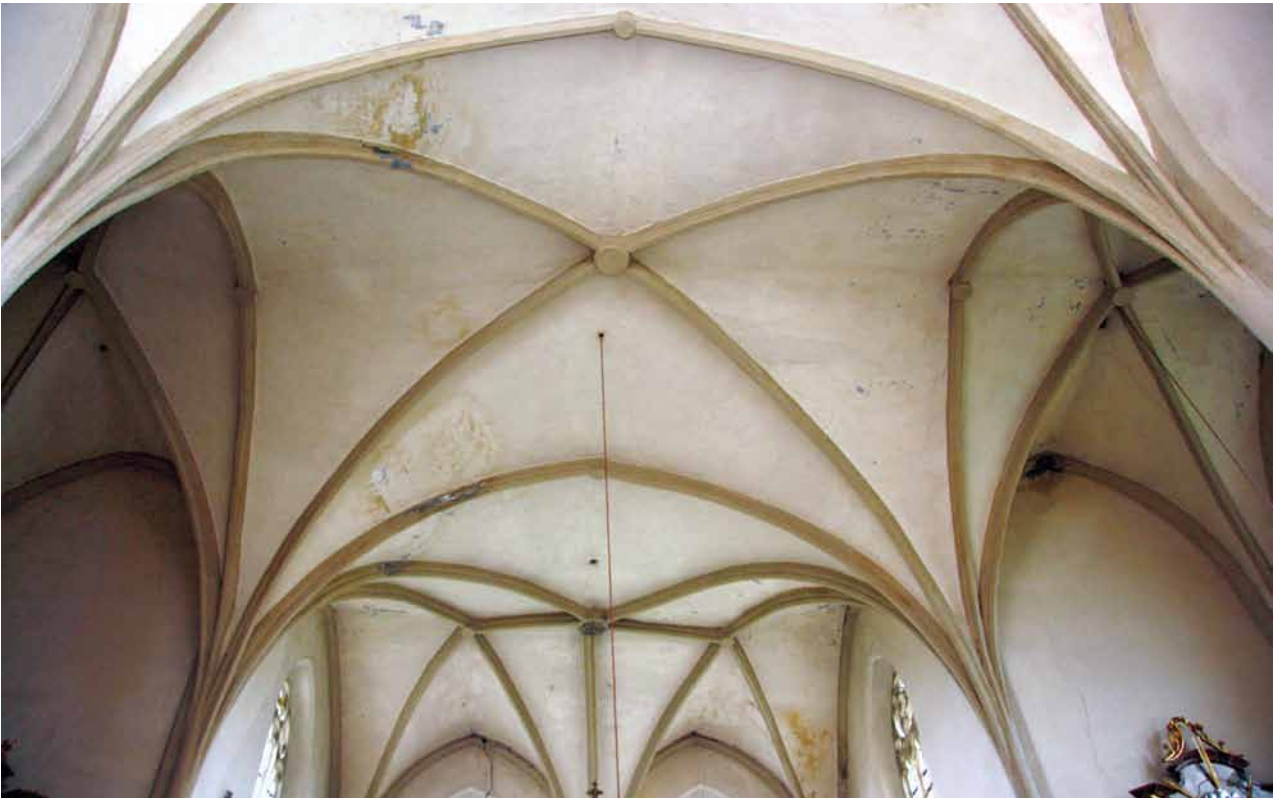
Obr. 13. Nezamyslice, kostel Nanebevzetí Panny Marie. Klenba střední části a závěru kněžiště. (Foto R. Lavička, 2015)

kněžiště ze svahu a v popraskání obvodových zdí. Presbytář je sklenut nad oltářem síťovou klenbou složenou z trojprásků a příčného vodorovného žebra a ve zbývajících částech čtyřmi poli křížové žebrové klenby, kterou mimo starší západní pole podpírají při stěnách válcové přípory. Až dosud ne zcela postřehnutý, ale důležitý detail klenby představují kruhové svorníky, které nejsou osazeny jen ve středu jednotlivých klenebních polí, ale také ve vrcholu dělicích žeborů po obvodu křížové klenby střední části křížového půdorysu (obr. 13).

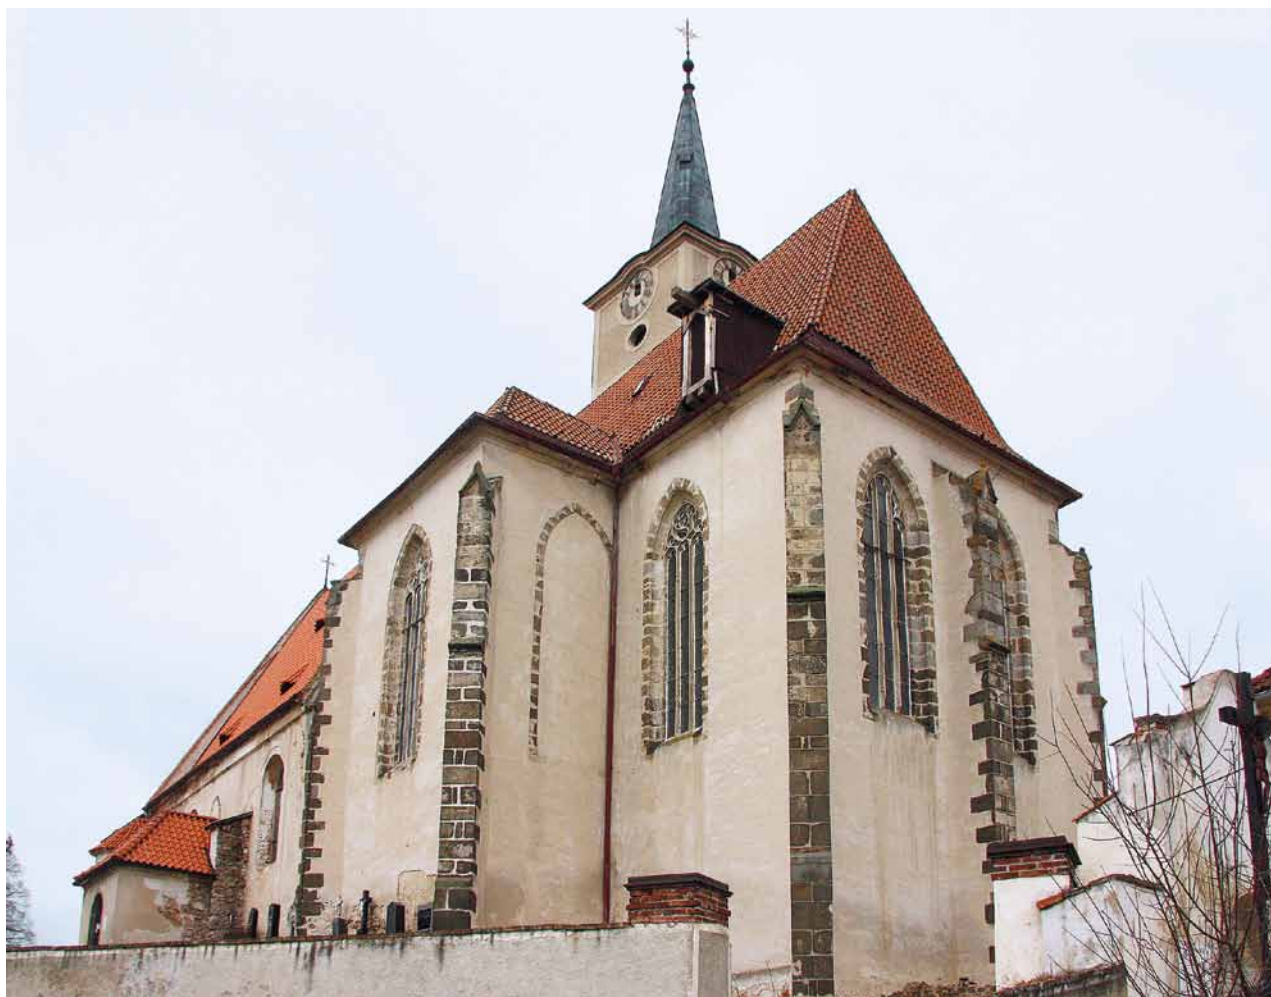
Obr. 14. Nezamyslice, kostel Nanebevzetí Panny Marie. Pohled na kněžiště od jihovýchodu. (Foto R. Lavička, 2015)

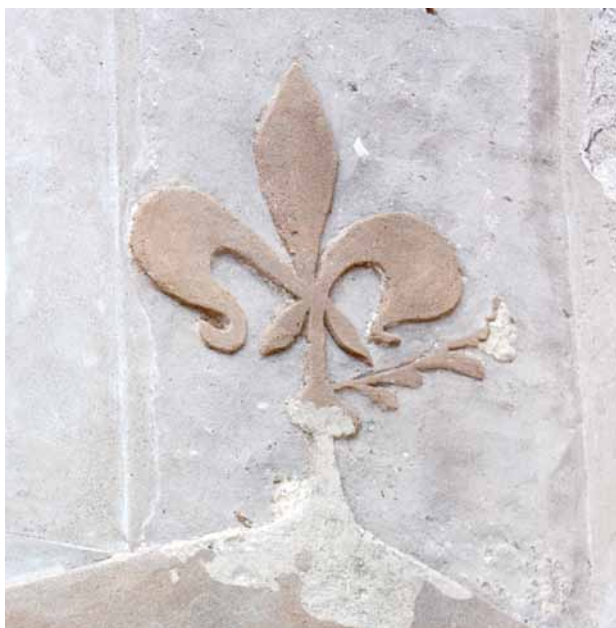
Obr. 15. Nezamyslice, kostel Nanebevzetí Panny Marie. Zazděný gotický vstupní portál na jižní straně lodi – detail vrcholu pasparty s motivem lilie. (Foto R. Lavička, 2015)

Při opravě fasád kostela v šedesátých letech 20. století byl na jižním průčelí lodi, vlevo od vstupní předsíně, nalezen zazděný lomený portál se štukovou paspartou vrcholící lilií (obr. 15),<sup>46</sup> jehož východní stojku zakrývá zvenčí opěrný pilíř. Jednalo se zřejmě o hlavní vstup do chrámové lodi. Ten vzal za své – jak ukazuje jeho částečné zakrytí nejen pozdním gotickým opěrákem na jižním průčelí, ale také příděním pilířem v interiéru – při vzniku trojlodní chrámové síně se sklípkovými klenbami. Podle profilace ostění složené z hruškovců navzájem oddělených výžlabky lze

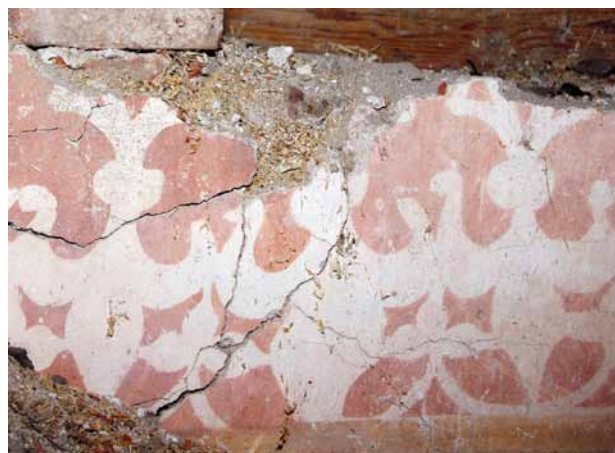
Obr. 16. Nezamyslice, kostel Nanebevzetí Panny Marie. Půda lodi. Pozůstatky kružbového pásu s motivem lilii malovaného na omítce svislých stěn včetně koutové věže. (Foto R. Lavička, 2015)

portál časově zařadit do doby přestavby kostela v letech 1390–1400. Nejspíš stejně starý je kružbový vlys s motivem lilie, téměř stejným jako ve vrcholu pasparty jižního portálu, namalovaný na omítce stěn uvnitř lodi po celém obvodu jejího kdysi plochého dřevěného stropu, včetně stěn koutové věže (obr. 16).

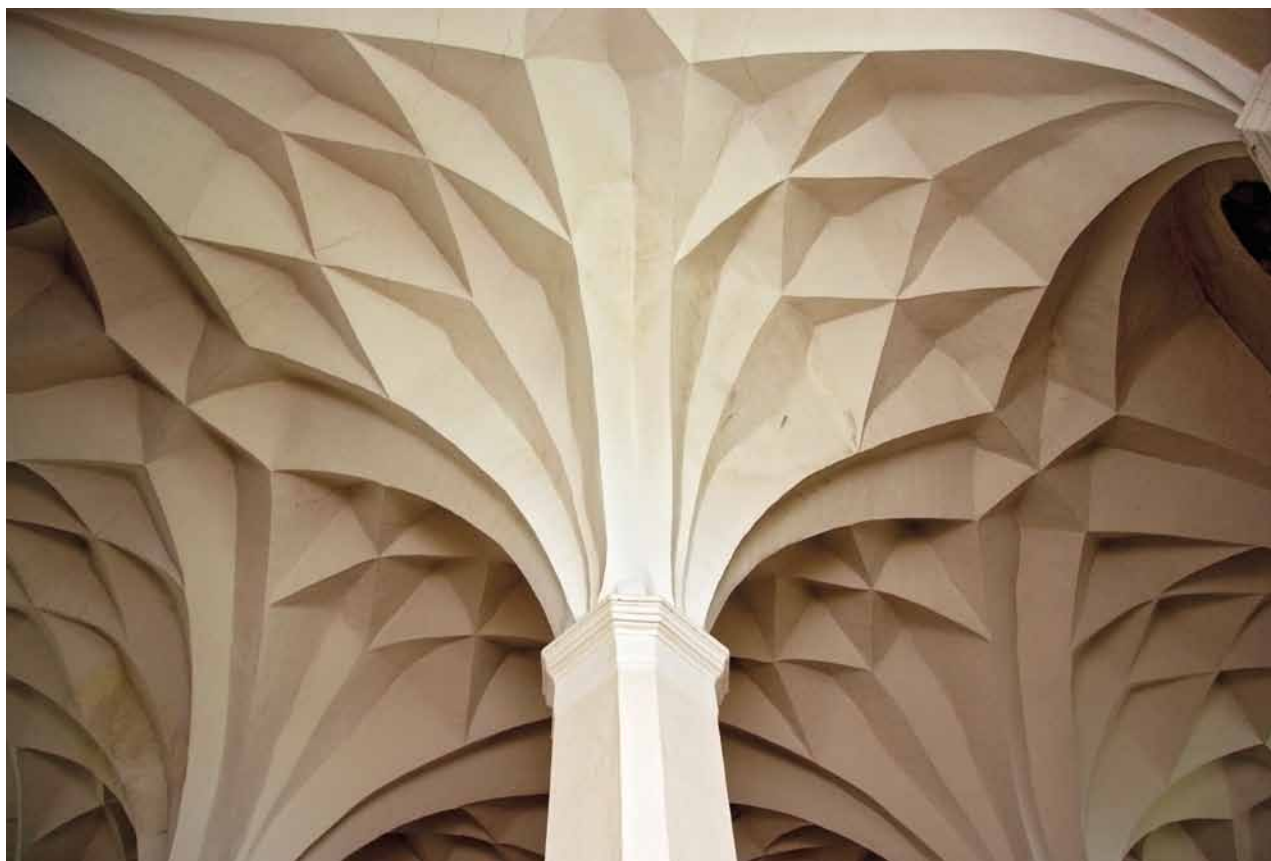
Obr. 17. Nezamyslice, kostel Nanebevzetí Panny Marie. Trojlodní síň. Sklípkové klenby v pohledu od jihozápadu. (Foto R. Lavička, 2015)

V případě krovu nad trojlodím kostela v Nezamyslicích přinášejí jindy přesvědčivé dendrochronologické poznatky naopak několik nejasností. S ohledem na známou a převažující stavební praxi lze soudit, že obvykle nad určitým prostorem interiéru nejdříve vznikl krov a střecha a teprve až potom byl interiérově opatřen stropem, popřípadě zaklenut, přičemž stáří dřeva použitého na stavbu krovu zpravidla znamená *terminus post quem* provedení klenební konstrukce. V literatuře se však až dosud všeobecně udává, že sklípková klenba trojlodní síně kostela v Nezamyslicích pochází z počátku 16. století, tedy ještě z doby Půty Švihovského z Rýzmburka.<sup>55</sup> Podle nedávno zjištěného stáří krovu by tomu však mělo být až po roce 1530 (?; obr. 17, 18).

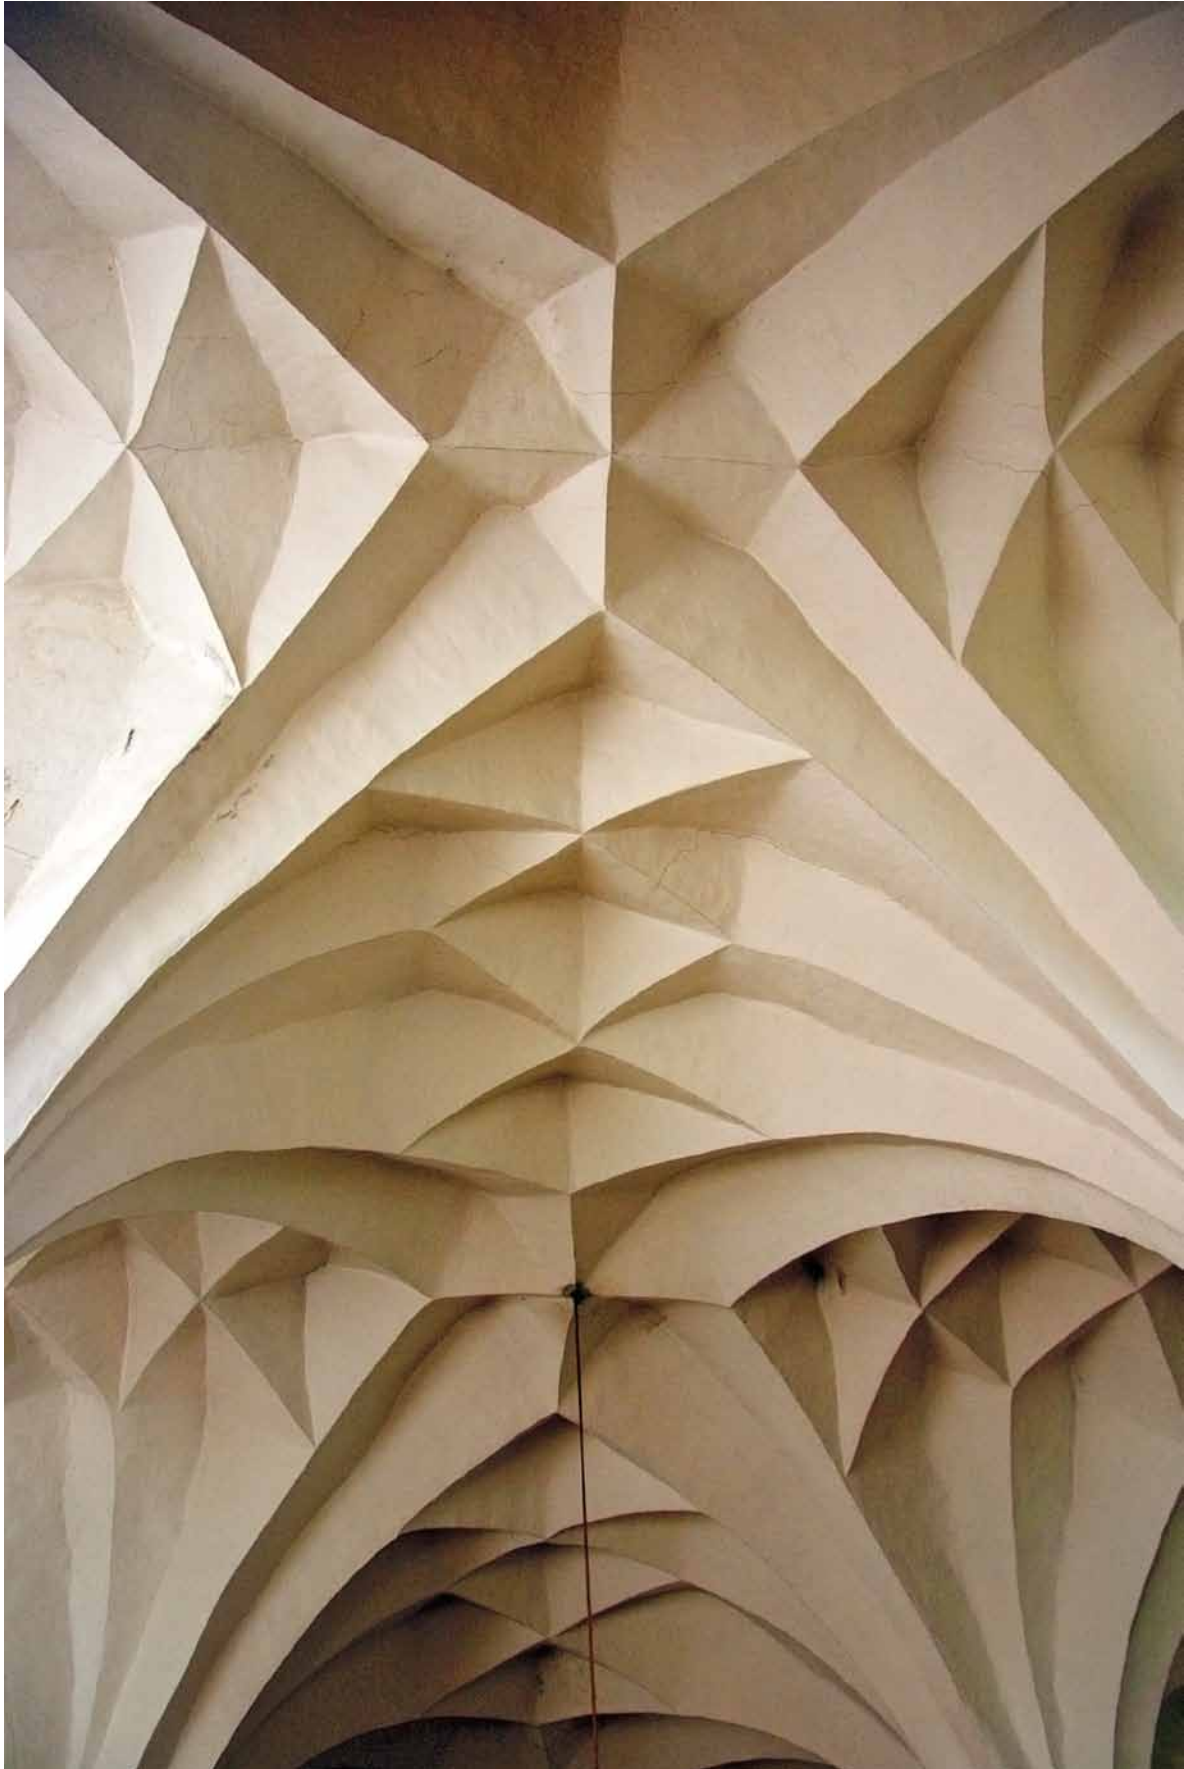
*Obr. 18. Nezamyslice, kostel Nanebevzetí Panny Marie. Trojlodní síň. Sklípkové klenby v jižní lodi v pohledu od východu. (Foto R. Lavička, 2015)*

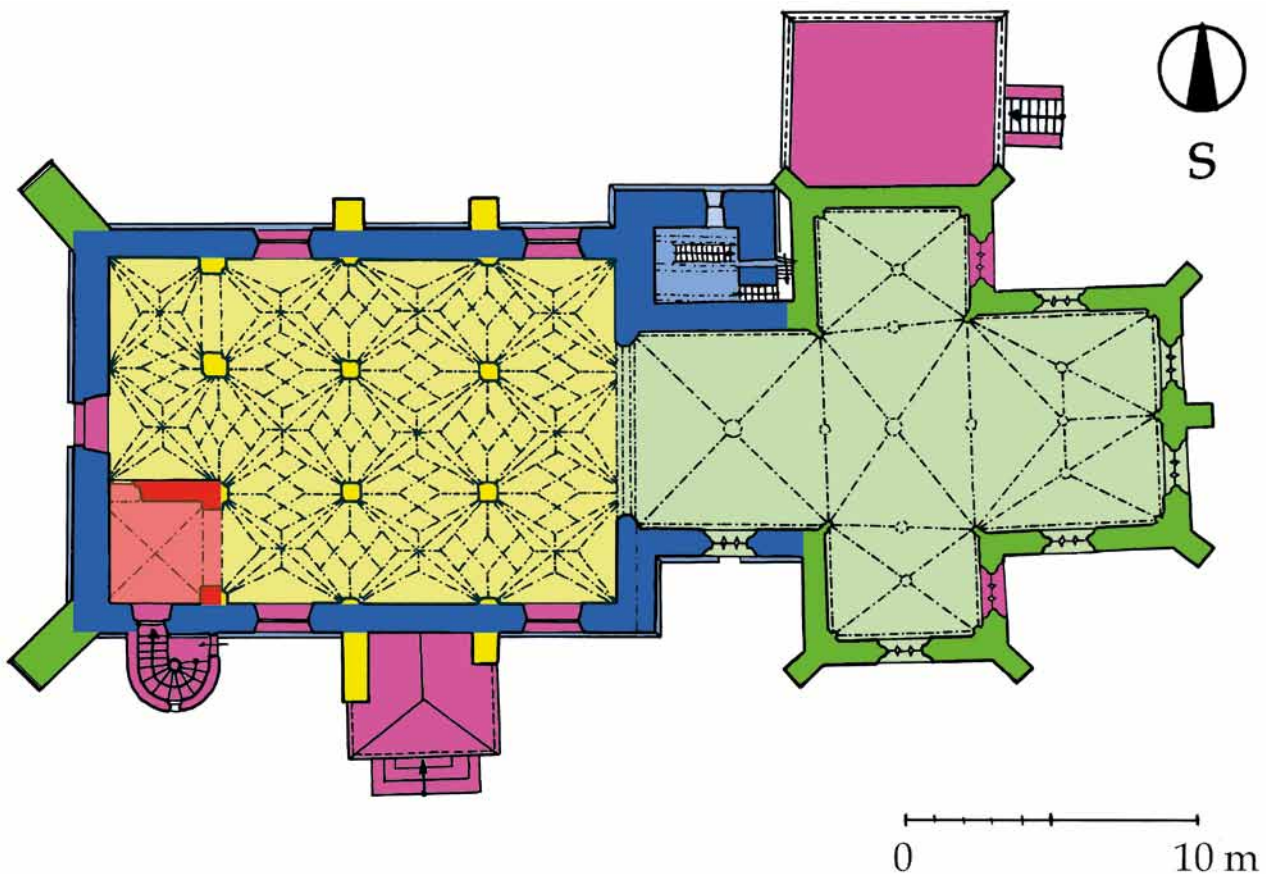
Obr. 19. Nezamyslice, kostel Nanebevzetí Panny Marie. Půdorys v úrovni kleneb trojlodí a presbyteria. Stavebněhistorická analýza s důrazem na středověké dějiny stavby. Základní barevné rozlišení: modře asi 1325–1350 (plochostropá loď, pozůstatky staršího polygonálního kněžiště a severní věž), červeně asi 1350–1390 (věž v jihozápadním koutu lodi), zeleně asi 1390–1400 (kněžiště, opěrky na nárožích západního průčelí), žlutě asi 1515–1530 (úprava lodi na trojlodní síň včetně sklípkových kleneb), fialově 17. a 18. století (západní vstup, okna lodi, schodiště na kruchtě, jižní předsíň, sakristie, zazdění dvou oken v kněžišti). (Zpracoval R. Lavička, 2015)

Bechyně, Kuklov u Brlohu) vyplývá, že nejspíš v době kolem roku 1515 nechal Půtův syn Jindřich Švihovský († 1551) upravit loď nezamyslického kostela na síňové trojlodí se sklípkovými klenbami. V roce 1526 byly pořízeny pro kostel dva zvony od mistra Bartoloměje z Prahy, roku 1538 zhotovil neznámý mistr třetí zvon.<sup>67</sup> Zřejmě pro svůj špatný technický stav nebo náhlé poškození vzal za své v roce 1530 nebo krátce poté krov nad trojlodím, jenž byl současně nahrazen krovem novým. Toto pozdně gotické tesařské dílo existuje dodnes. Jím se uzavřel stavební vývoj kostela v Nezamyslicích ve středověku (obr. 19).
