Středověká podzemní štola v klášteře Plasy

MARCELA WALDMANNOVÁ – TOMÁŠ KAREL – JOSEF ŘEHÁK – STANISLAV ŘEHÁK

Článek předkládá především výsledky speleologicko-archeologického výzkumu podzemní štoly v areálu prelatury bývalého cisterciáckého kláštera v Plasích. Výzkum, který probíhal v letech 2015–2020, byl součástí předprojektové přípravy obnovy opatské rezidence a připravované rekonstrukce sýpky. Článek se zabývá popisem štoly, výsledky operativního průzkumu a archeologického výzkumu. Ty přináší důkazy o středověkém původu štoly.

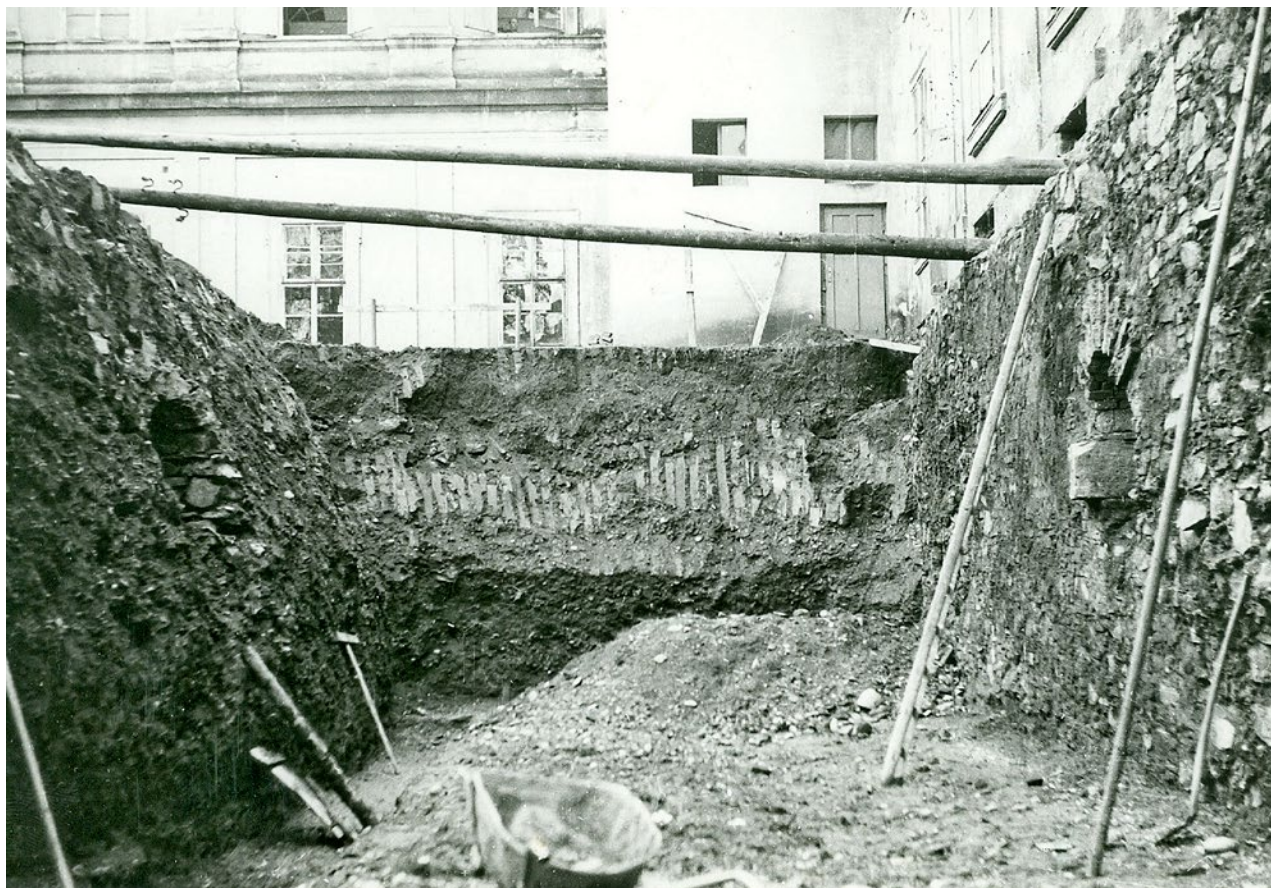
Obr. 1. Plasy (okr. Plzeň-sever), klášter, štola Q. Dokumentace nálezu štoly při výkopu pro kryt civilní obrany v roce 1963, pohled od severozápadu. (Foto F. Bureš, 1963)

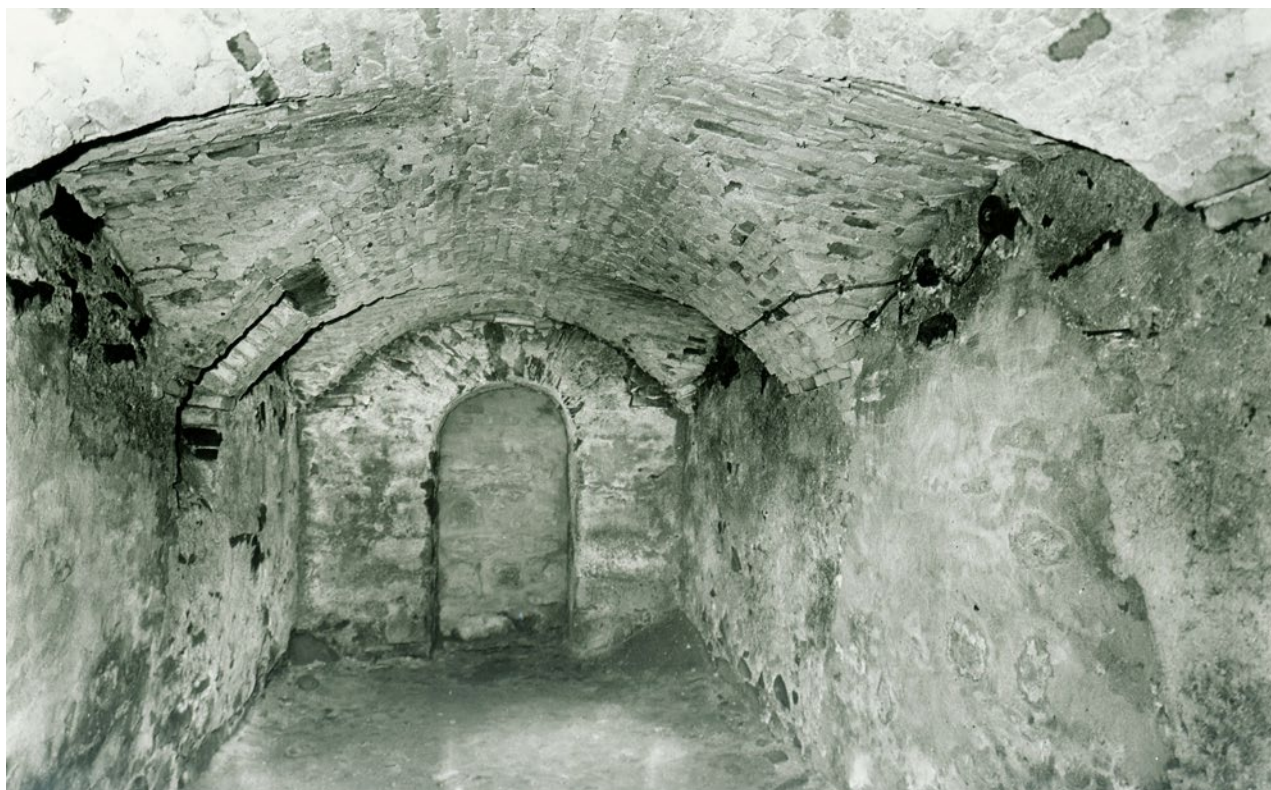
Obr. 3. Plasy, klášter, štola Q. Suterén patrové Královské kaple, pohled na zazděný otvor v západní stěně. (Fotodokumentace pro stavebně historický průzkum, SÚRPMO, 1980)

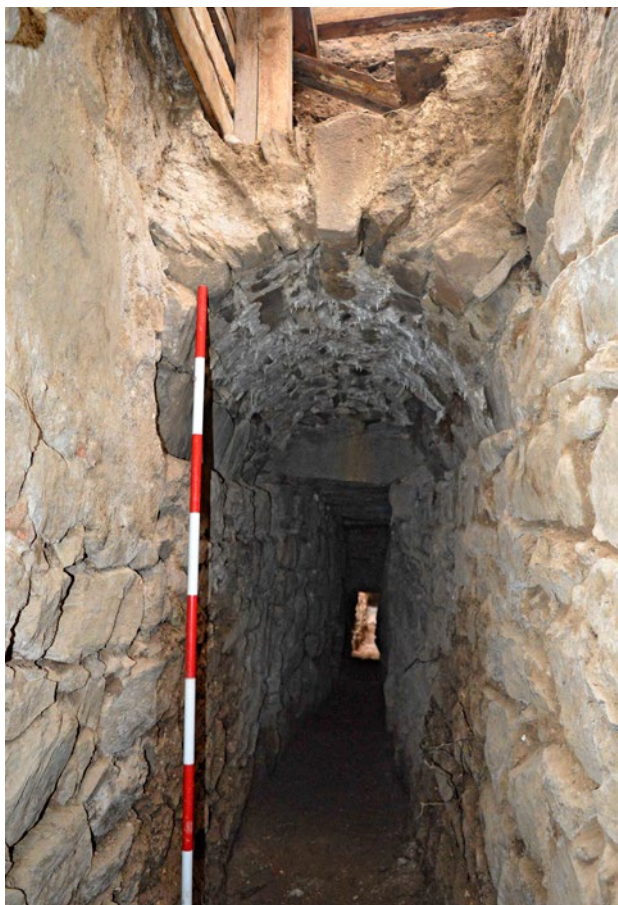
Obr. 6. Plasy, klášter, štolka Q, šachta Š3. Pohled od severu – v průhledu patrná změna zastropení z klenby v rovný překlád. Nahoře patrná úprava koruny zdíva – žlabovitý útvar nad klenbou. (Foto M. Waldmannová, 2019)

tato proměna se jeví stratigraficky současná (obr. 6) a souvisí s umístěním (dnes již zaniklé) zástavby, pod kterou podcházeli. Další průběh štoly, o které již lze v následujících částech funkčně hovořit jako o kanálu, byl s výjimkou dvou kratších úseků zasypan; dochovány jsou zde jen dva překladové kvádry. Zásyp byl těžen v rámci archeologických sond (označených S9–S13), přičemž k základové spáře byl ze statických důvodů odebrán jen v některých místech kanálu – výška zdiva činila až 1,8 m, zjištěná šířka se pohybovala mezi 0,5–0,8 m. K zastropení žulovými kvádry, jak je vidět na obr. 7, došlo druhotně v rámci zajišťovacích prací až po průzkumu v září 2018.

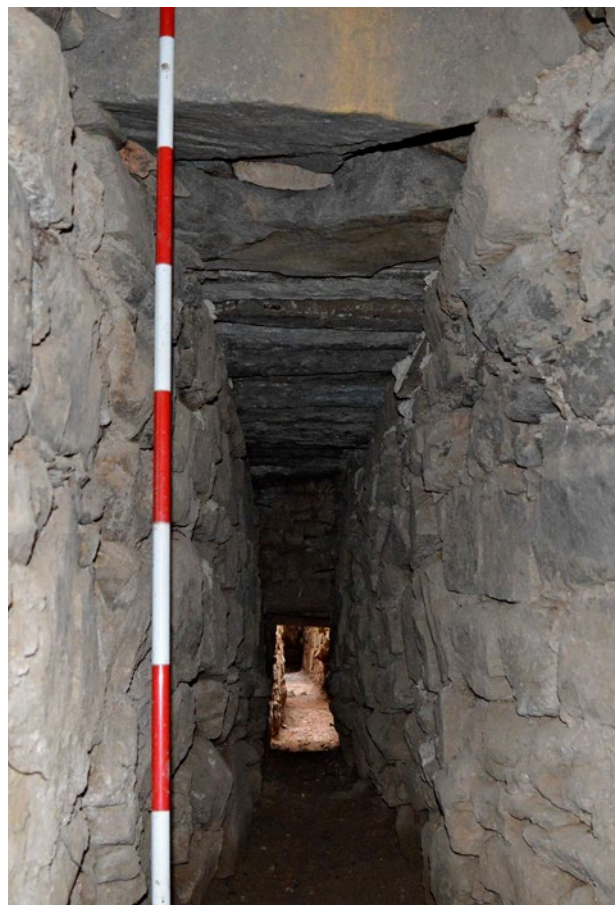
Obr. 7. Plasy, klášter, štolka Q. Počáteční úsek kanálu – první dva překlady jsou dochovány in situ, zbývající byly doplněny v roce 2018. V zadní části snímku patrné čelo konstrukce se sníženou výškou stropu. (Foto M. Waldmannová, 2019)

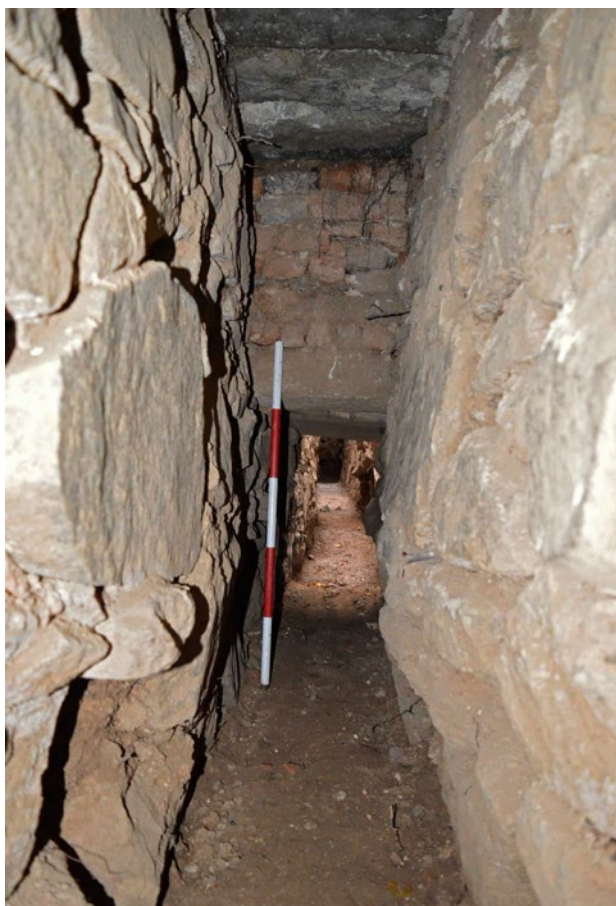
Obr. 8. Plasy, klášter, štola Q. Pohled na severní čelo konstrukce se sníženou výškou stropu. (Foto M. Waldmannová, 2019)

Od sondy S9 pokračuje jižním směrem kanál s vloženou konstrukcí z rovných kamenných překladů ve výšce pouhých 0,8 m nad dnem štoly, v úseku dlouhém 2,5 m. Bok konstrukce je při pohledu od severu zděný ze smíšeného zdiva s převahou cihel (obr. 8), z druhé strany pak z kamene (obr. 9).¹³ V severní části sondy S10 následuje 2 m dlouhý úsek bez dochovaného zastropení, ukončený

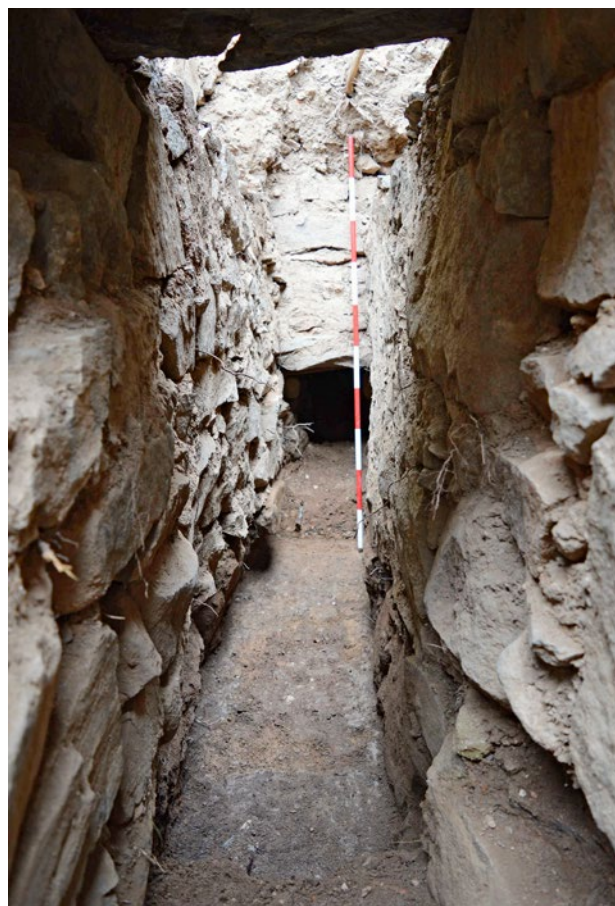
Obr. 9. Plasy, klášter, štola Q. Pohled na jižní čelo konstrukce se sníženou výškou stropu. Dno kanálu – zásyp je vytěžen na základovou spáru bočních zdí kanálu, na dně nebyly dokumentovány žádné stopy po dláždění či jiné úpravě. (Foto M. Waldmannová, 2019)

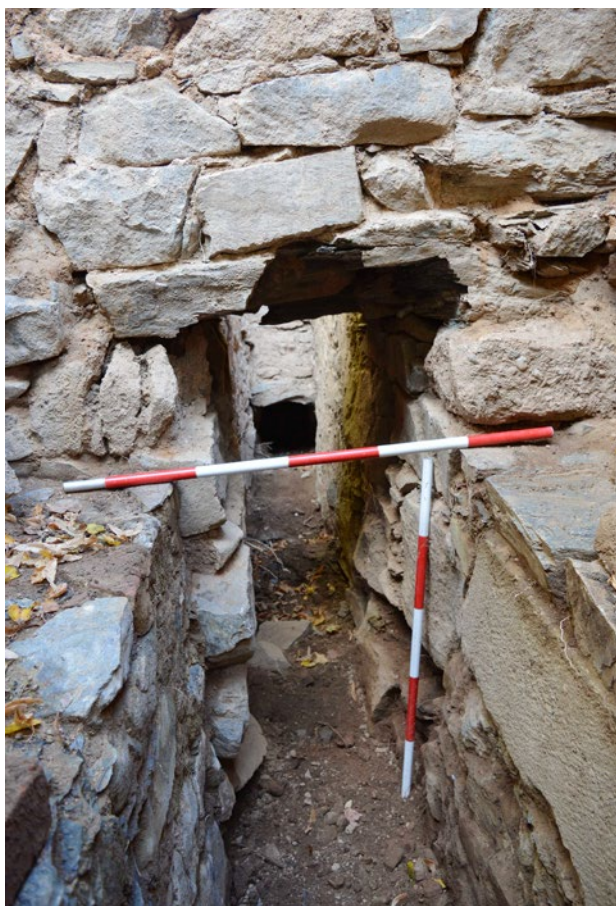
Obr. 10. Plasy, klášter, štola Q. Kolmo přes kanál přechází pozůstatek zdiva zaniklého objektu, skrz zdivo zjištěna dutina (obr. 11). Na snímku vlevo patrné dodatečné napojení boční zdi kanálu – pravděpodobně přezdivíváno v rámci oprav v blíže neurčené době. Pohled od jihu. (Foto M. Waldmannová, 2019)

torzovitě zachovalou, 0,9 m širokou příčkou z lomového kamene, která štolu kolmo přefala. Dle náleзовé situace souvisela s konstrukcí a funkcí dnes již zaniklého objektu nad kanálem. Příčka vykazovala statické poruchy, způsobené vertikální dutinou kruhového tvaru o průměru cca 0,3 m, jež byla posléze zaslepena oválným kamenem (obr. 10, 11).

sondy S10, kde jsou boční zdi přezděny – liší se skladba zdíva a barva malty a zřejmá jsou zde napojení na původní, starší zdívo (obr. 10).

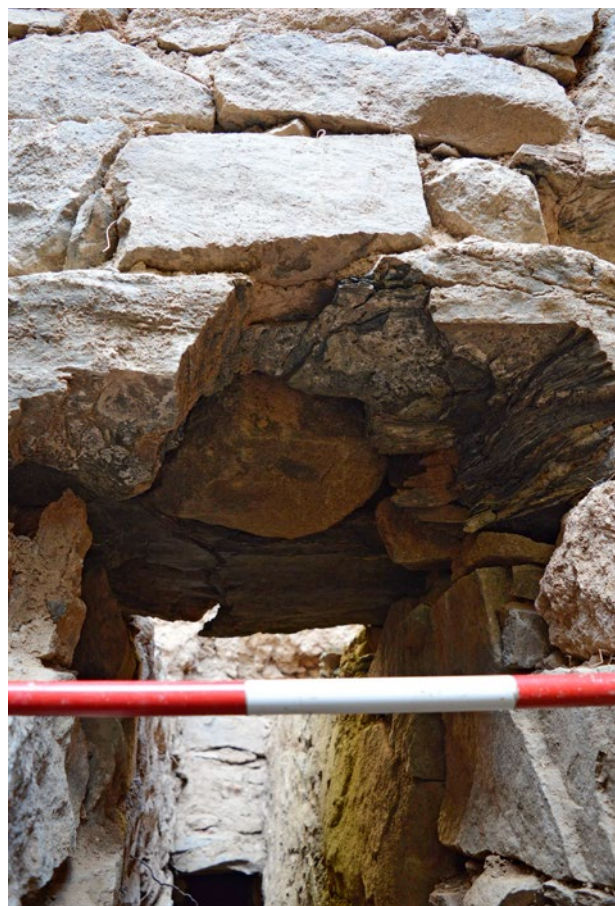
Obr. 11. Plasy, klášter, štola Q. Detail druhotně zaslepeného otvoru – dutiny – ve zdivu nad kanálem. (Foto M. Waldmannová, 2019)

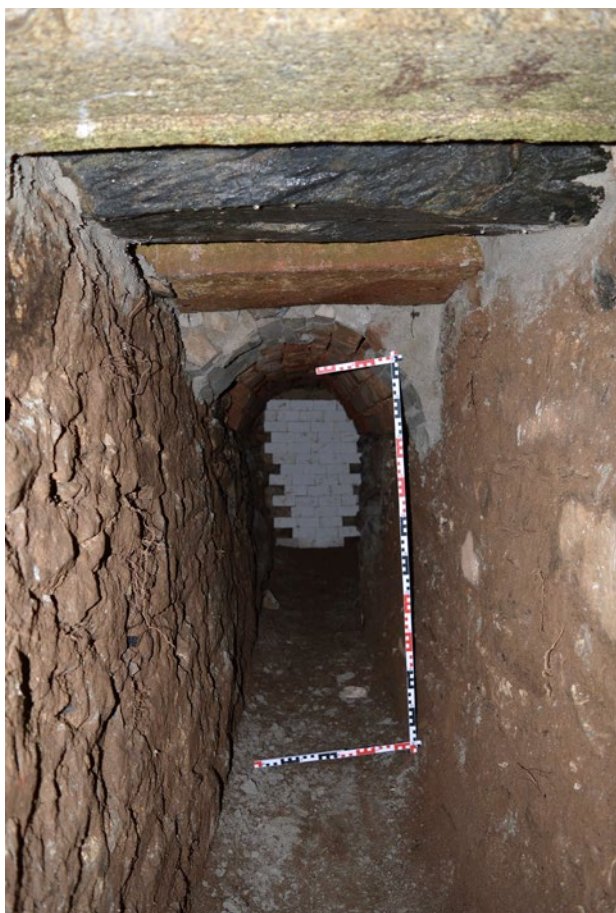
Obr. 13. Plasy, klášter, štola Q. Pohled na poslední zachycený úsek u jižního nároží sýpky, pohled od severu, po stavebním zajištění v roce 2020. Za cihlovou klenbou byla štola zasypaná, pravděpodobně však pokračuje jihovýchodním směrem. (Foto M. Waldmannová, 2020)

a pravděpodobně další šachtou (obr. 13). Zde byl výzkum prozatím ukončen. Terén zde výrazně klesá, je proto otázkou, v jaké míře je štola v další své trase dochovaná.

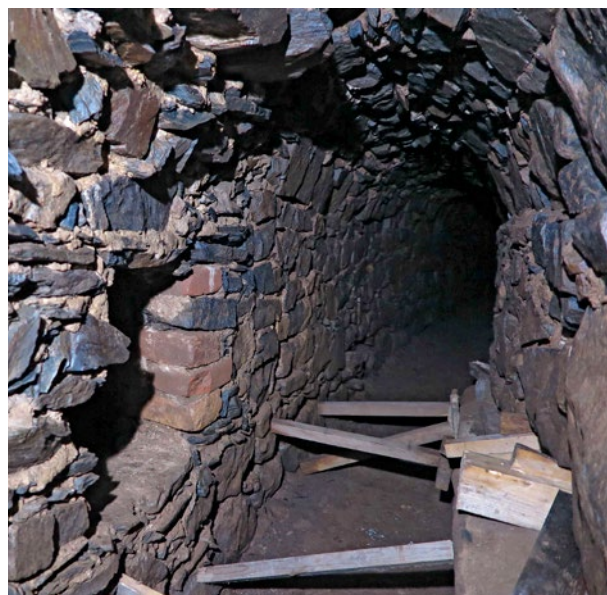
Obr. 14. Plasy, klášter, štola Q. Místo dodatečného vložení štoly Q2 (vlevo), rovněž pokračuje Q1. Pohled od severozápadu. (Foto T. Karel, 2018)

Boční chodba Q2 je dodatečně probourána ze severního boku štoly Q1 ještě na dvoře opatství (obr. 14). Lze ji rozdělit na tři části. První část je dlouhá cca 16 m. Dno bylo zřejmě původně vydlážděno valouny; v době objevu působila situace „překopaně“ – k někdejšímu zásahu došlo zřejmě v souvislosti s dodatečným řešením odvodnění. Mezi hlavní a boční štolou se u dna dochovala kamenná zazdívka s odvodňovacím obdélným otvorem při severozápadní straně, která však byla opět druhotně ve výšce cca 0,5 m probourána sotva průlezným otvorem (obr. 15). Na konci první části chodby byla zachycena další dodatečně vložená příčná zazdívka s odvodňovacím otvorem u dna. Tato cihlová příčka byla v době nálezu již zhruba z poloviny ubourána. V klenbě cca 1,5 m od příčky směrem k hlavní chodbě se je zachován „větrací“ otvor o rozměrech 0,25 × 0,25 m, směrem k povrchu vysoký 1,3 m, shora zaklopený.

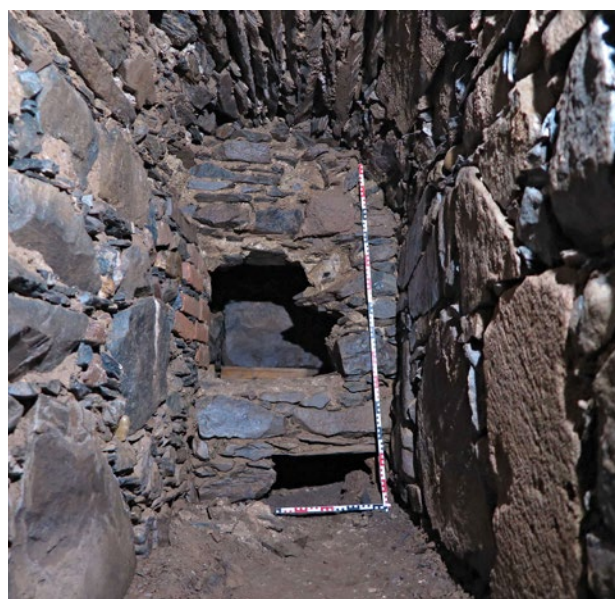
Obr. 15. Plasy, klášter, štola Q. Chodba Q2 – pohled směrem zpět k pozdější zazdínce z chodby Q1. Pohled od severovýchodu. (Foto T. Karel, 2018)

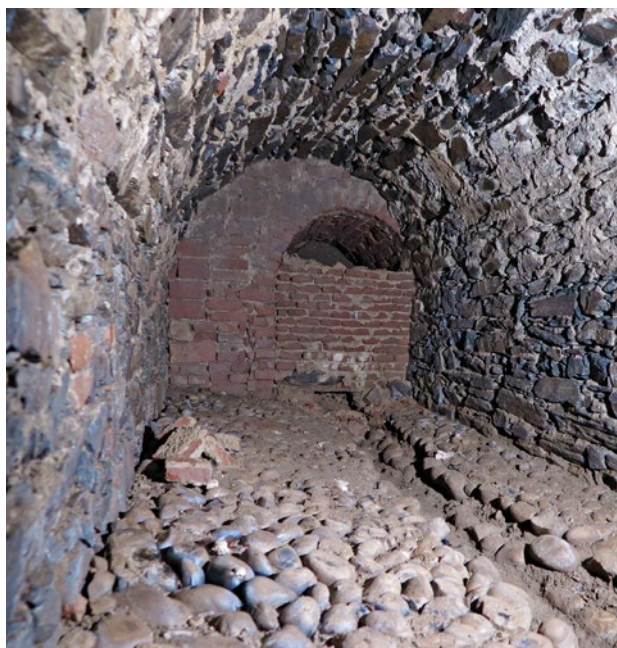
Obr. 16. Plasy, klášter, štola Q. Q2 – sklep. Celkový pohled od jihozápadu. Vzadu patrná zadržívka, která byla později odstraněna (obr. 17). (Foto T. Karel, 2018)

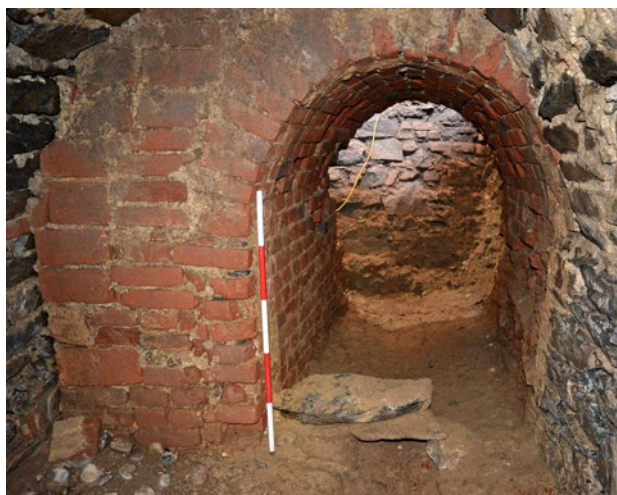
Obr. 17. Plasy, klášter, štola Q. Pohled do závěrečné části štoly Q2 od jihozápadu – za sklepem následuje cihelně zaklenutý zúžený „krček“. Pokračující situace byla zrušena vložением základu barokního ambitu (zeď na snímku vzadu). (Foto M. Waldmannová, 2018)

K prozkoumání třetí části štole Q2 došlo v roce 2018, jednak po rozebrání cihlové zadržky (obr. 17), jednak shora kopanou sondou S6. Za zadržkou následuje klenutá štola zděná z cihel, která je po 1,5 m porušena překopem pro

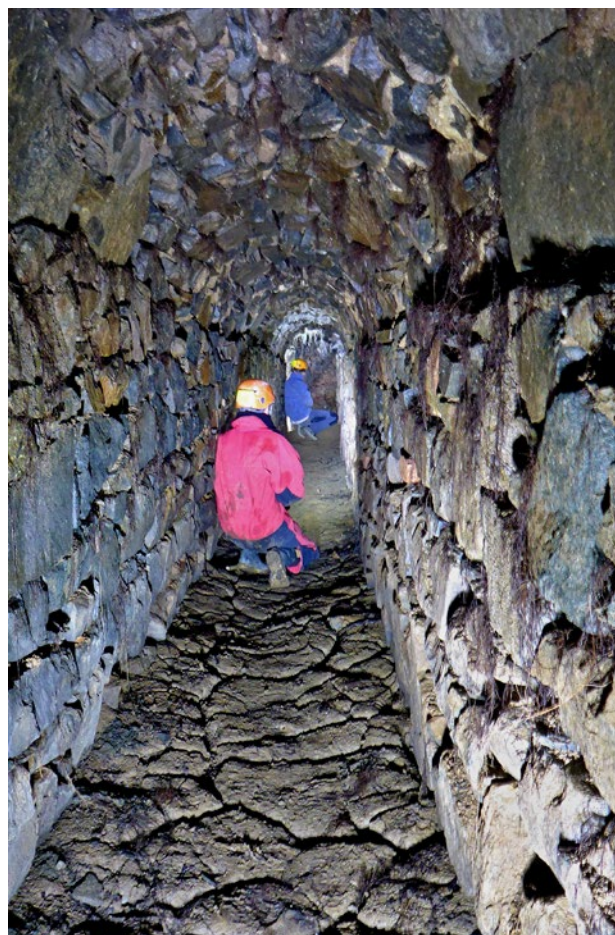
Obr. 18. Plasy, klášter, štola Q. Speleologický průzkum – objev neporušeného úseku štoly Q1 v roce 2016. Pohled od severozápadu. (Fotoarchiv Řehák – SPELEO, s. r. o.)

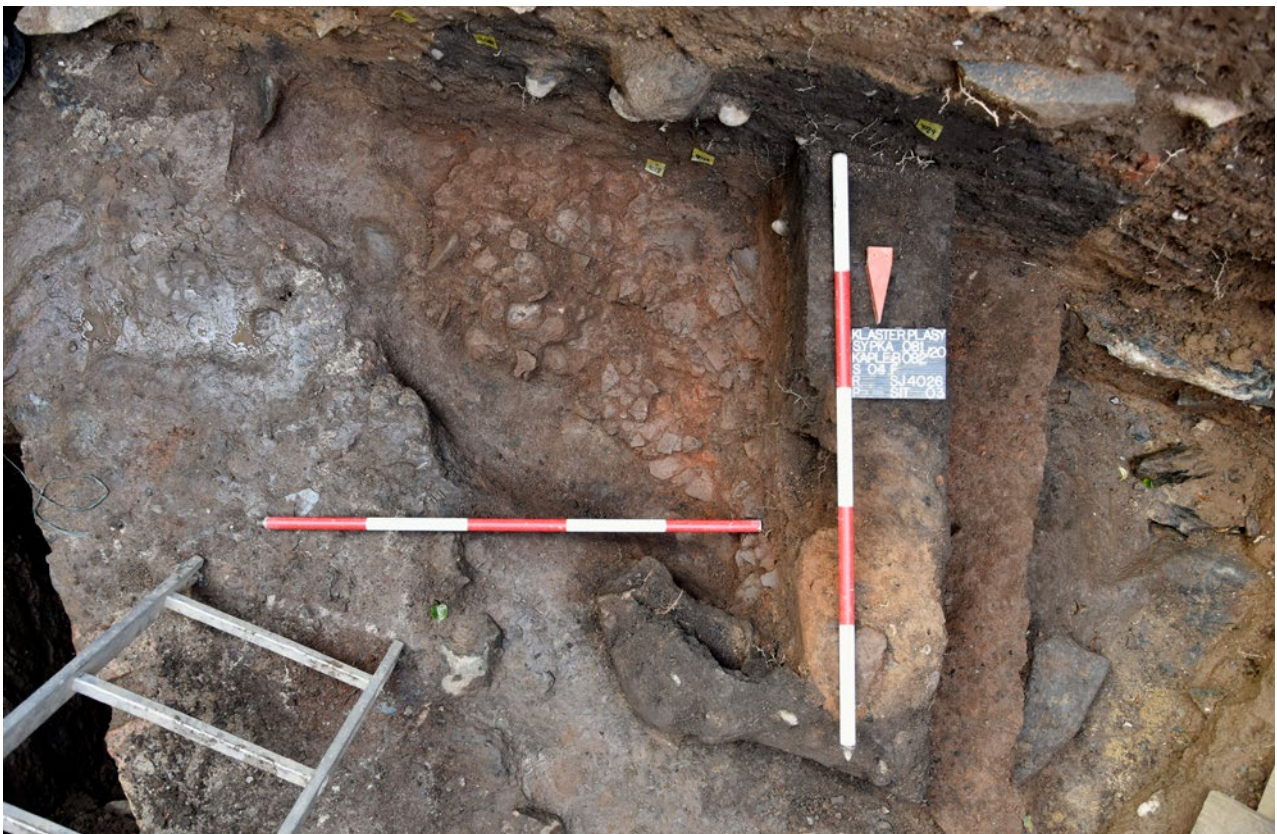
Obr. 20. Plasy, klášter, štolu Q. Sonda 13 – pohled na pravěké odpadní jámy s množstvím přepálených zlomků keramiky. Pohled od severu. (Foto V. Šístek, 2020)

nebylo možné z důvodu narušení mladšími výkopy pro štoly rekonstruovat (obr. 20). Obě jámy však obsahovaly na 2 000 zlomků přepálených keramických střepů – převážně z mladší doby bronzové a ve výrazně menším zastoupení pak z doby halštatské a římské.¹⁸

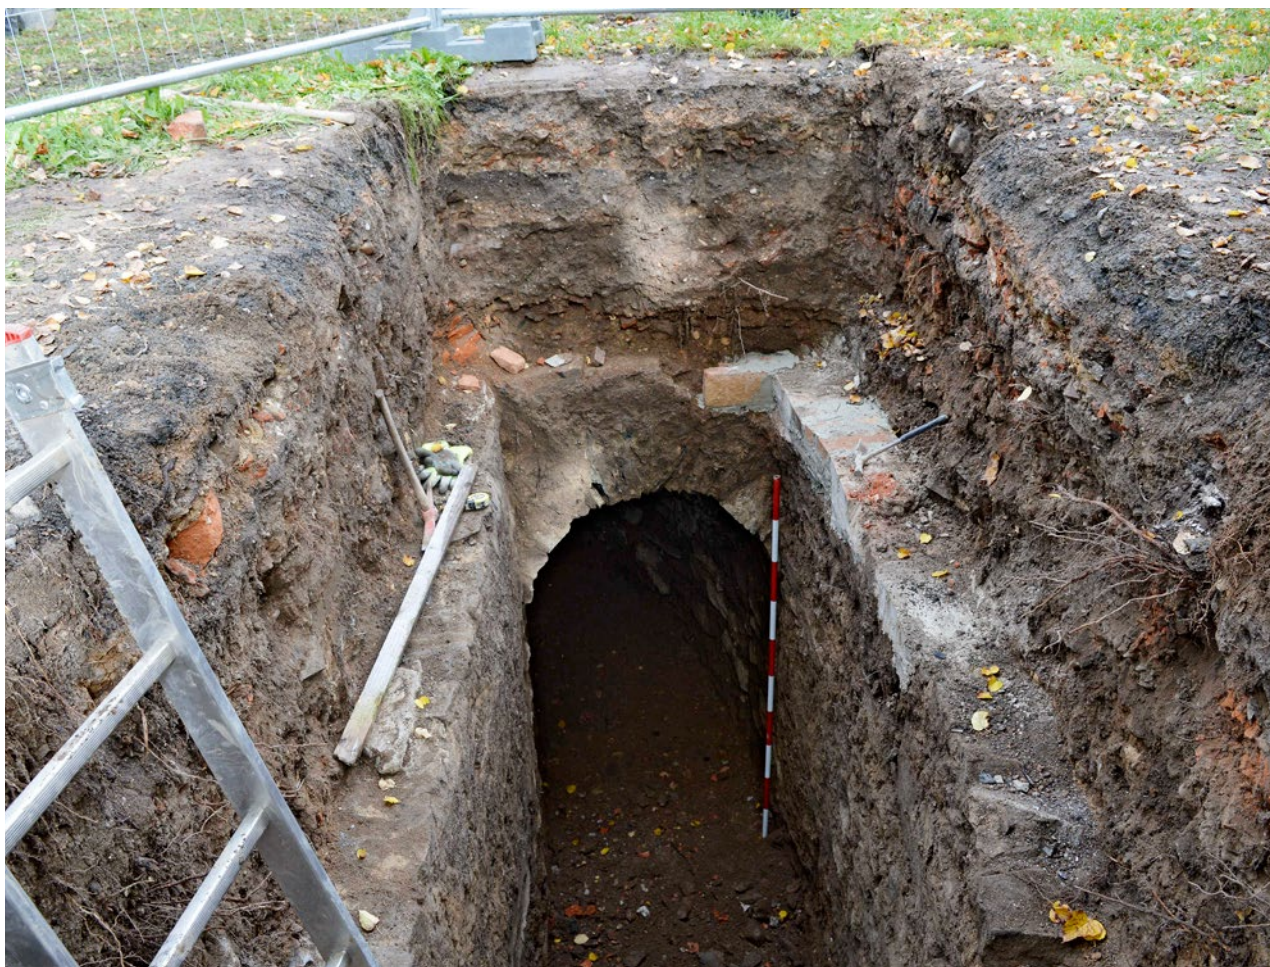
Obr. 22. Plasy, klášter, štola Q. Šachta Š2, žlabovitý útvar na koruně zdiva severní stěny šachty (vpravo nahoře), pohled od jihu. Nová vyzdívka souvisí s osazením překladů na šachtu v roce 2019. (Foto M. Waldmannová, 2019)

Druhá šachta (Š2) je situována již na prostranství mezi barokním pavilonem a sýpkou. Nachází se v rozšířené (1,2 m) a zvýšené části chodby – výška zdiva šachty od základové spáry po dochovanou korunu činí 2,4 m, na délku 3,7 m. Zasypána byla jednorázově kamenito-hlinitým materiálem, který obsahoval množství raně novověké, tvrdě vypalované a většinou glazované oxidační keramiky. Zajímavostí jsou zřejmě druhotně vytvořené „žlábký“ na korunách zdiva protilehlých čel šachty v severo-j jižním směru (obr. 22, 23). Stopy po konstrukci zastropení šachty nebyly zjištěny.

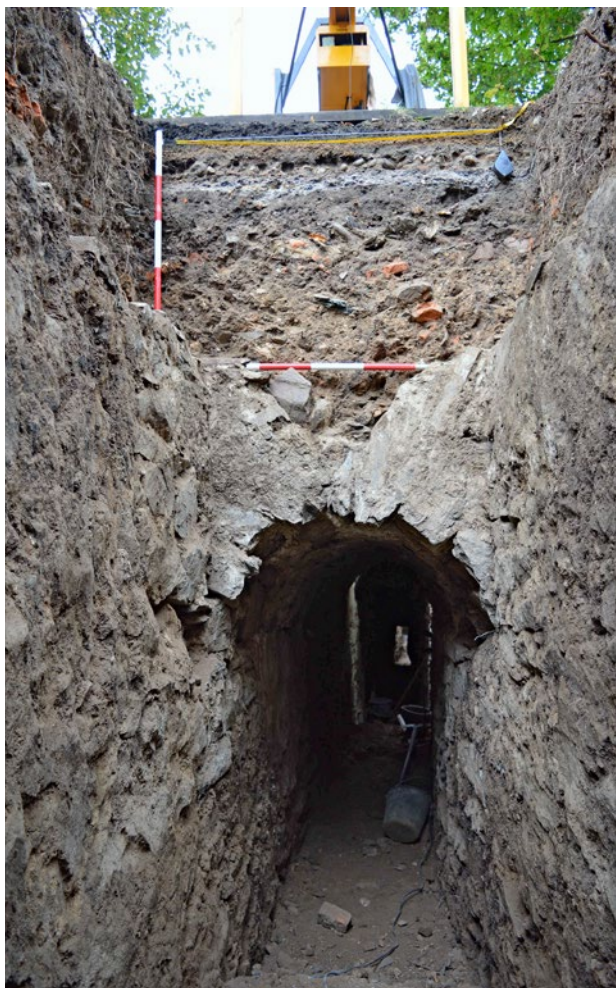
Obr. 23. Plasy, klášter, štola Q. Šachta Š2, žlabovitý útvar na koruně zdíva jižní stěny šachty, pohled od severu. (Foto M. Waldmannová, 2019)

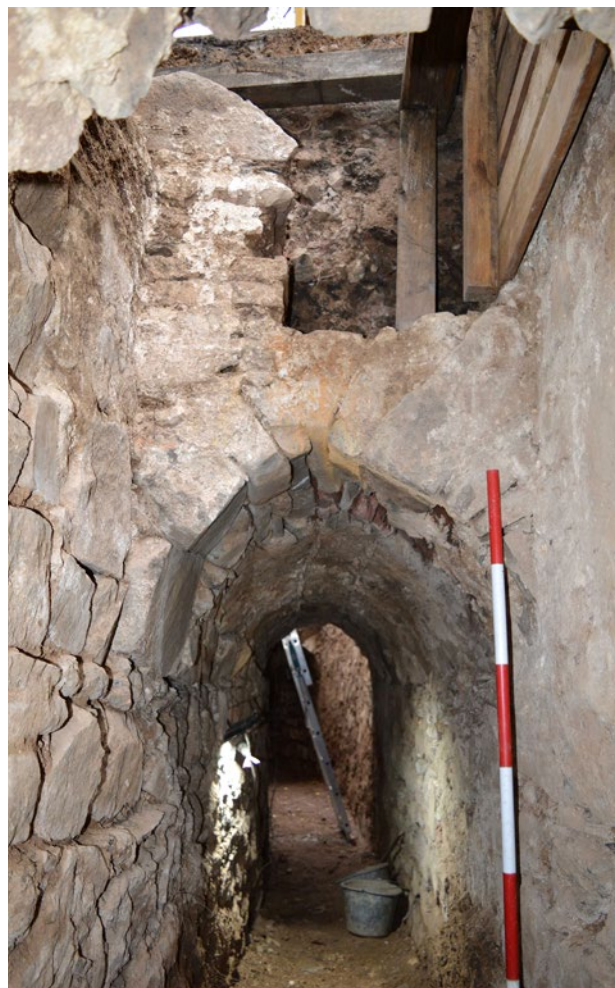
Obr. 24. Plasy, klášter, štola Q. Šachta Š3, žlabovitý útvar na koruně zdíva severní stěny šachty (vpravo nahoře), pohled od jihu. (Foto M. Waldmannová, 2019)

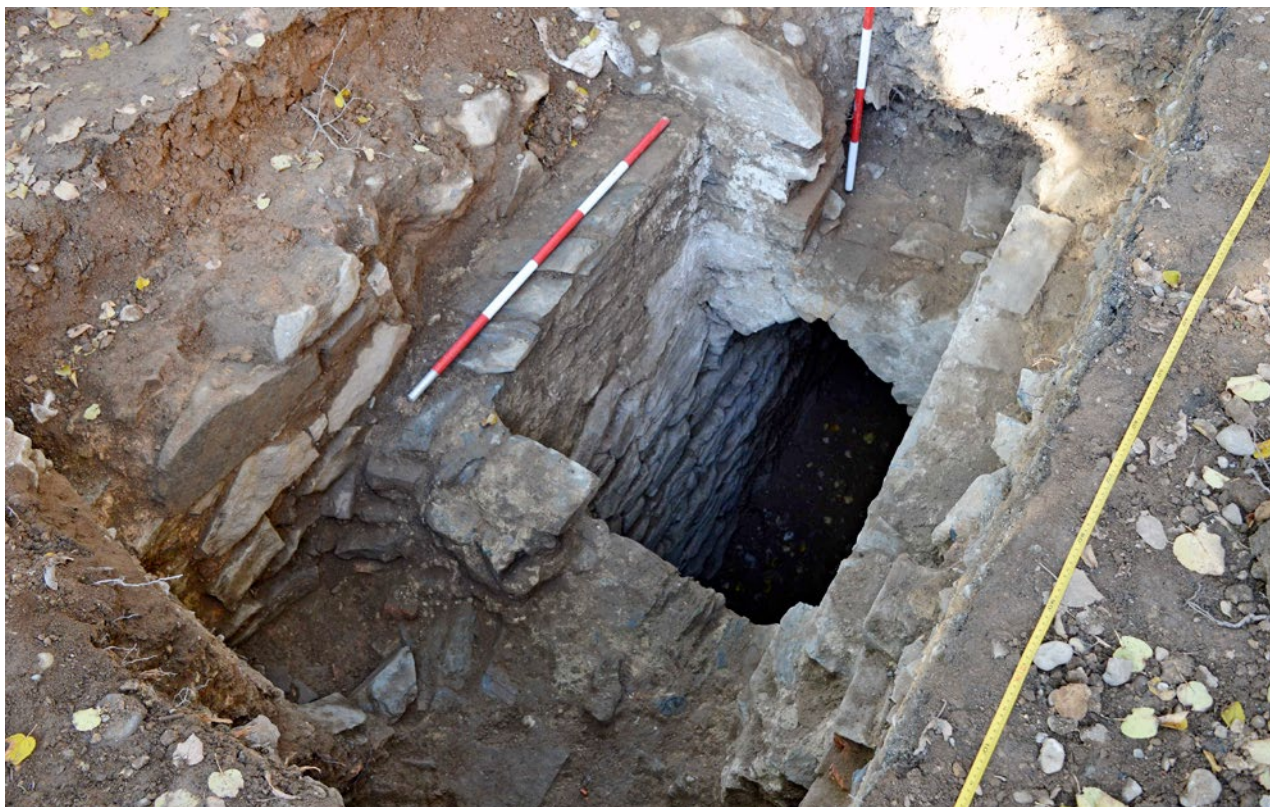
Obr. 25. Plasy, klášter, štola Q. Šachta Š3, celkový pohled od jihovýchodu, patrné úpravy koruny jižní a severní stěny. (Foto M. Waldmannová, 2019)

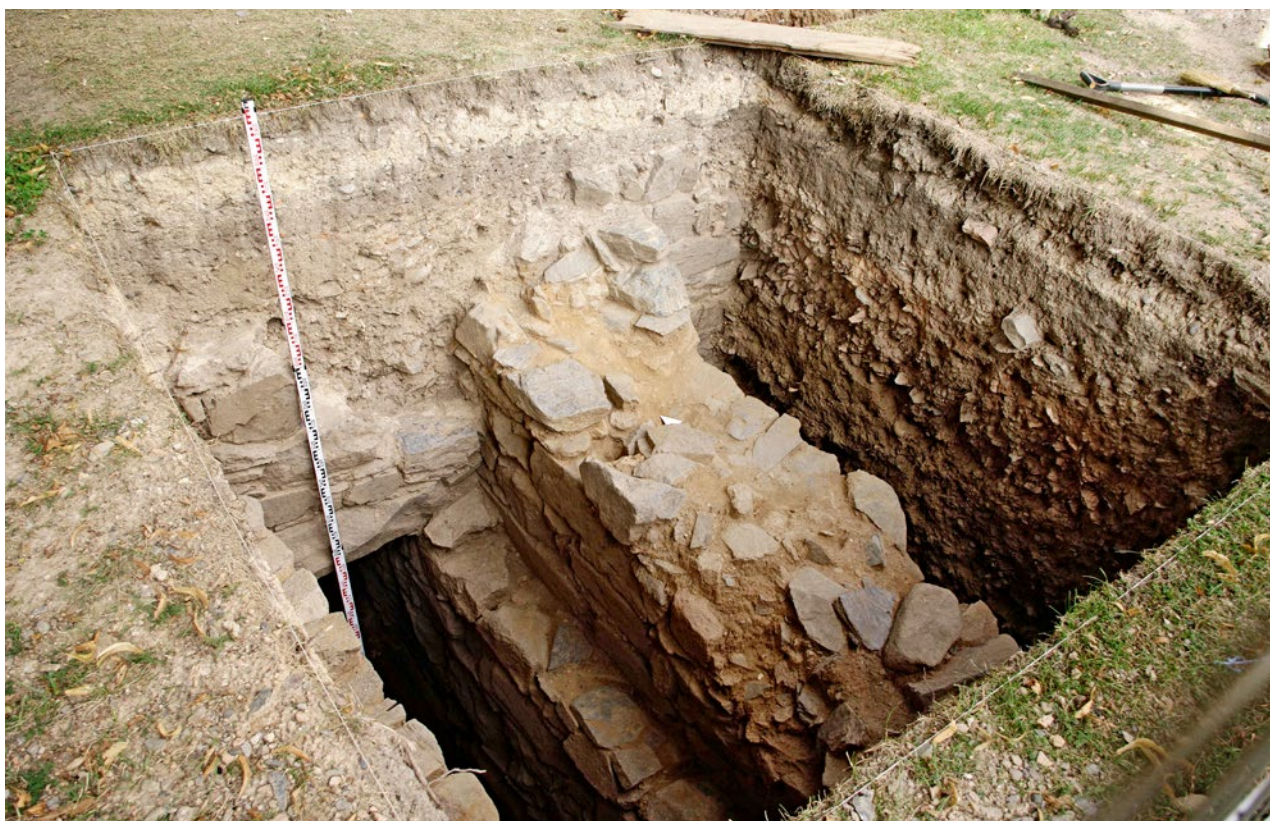
Obr. 26. Plasy, klášter, štola Q. Sonda 9, pohled od jihozápadu. Foto zachycuje stav před zaklopením kanálu novými překlady. V severním profilu patrný žlabovitý útvar. (Foto J. Kozíšek, 2018)

V severním profilu sondy S9²² nad kanálem, která odkryla první jeho zasypaný úsek, byla v dochovaných fragmentech zdiva zaniklého objektu dokumentována další úprava v podobě „žlábků“, jenž vznikl částečným rozebráním koruny zdiva (obr. 26). Vůči ose kanálu je však umístěn mírně excentricky. V dalším průběhu kanálu již podobná úprava nebyla zjištěna.

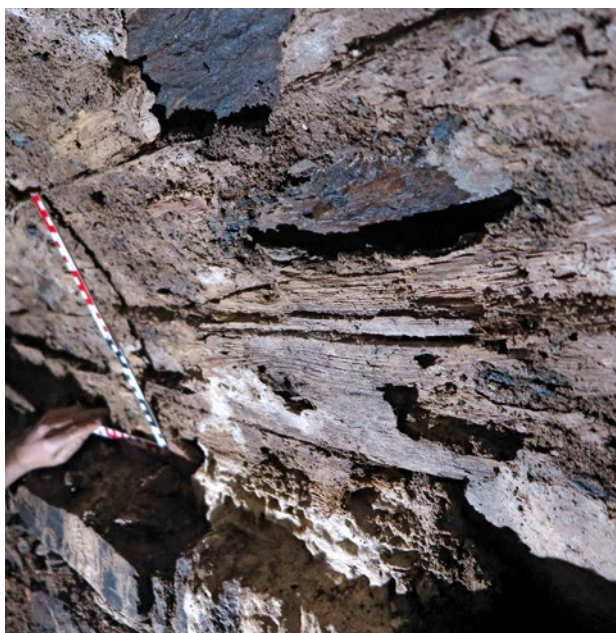
Obr. 27. Plasy, klášter, štola Q. Klenba chodby mezi šachtami Š2 a Š3 s dochovanými otisky po dřevěném šalování. (Foto M. Kohnáš, 2018)

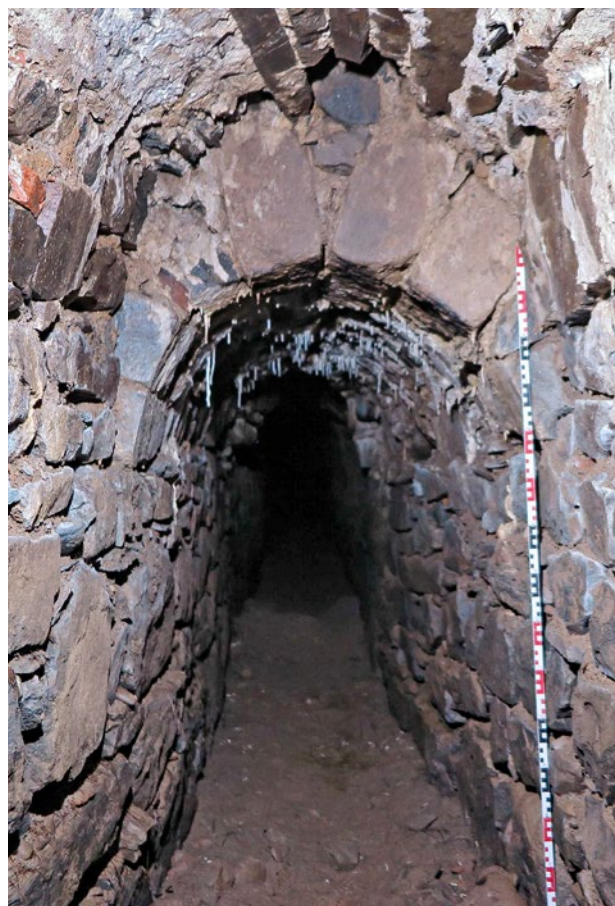
Obr. 28. Plasy, klášter, štola Q. Konstruktivní detail chodby Q1 – zvýšení klenby. Užití tesaných kvádrů, tzv. „klenáků“. Pohled od jihu. (Foto T. Karel, 2018)

Naopak užití tesaných kvádrů – klenáků – lze pozorovat u konstrukčního detailu chodby Q1 před rozměrnou šachtou Š2 – jedná se o zvýšení vrcholu klenby o cca 0,3 m (obr. 28), snad v reakci na změnu výškové úrovně terénu. V převážné délce této páteřní štoly se nedochovala žádná úprava dna, vyjma již zmíněného úseku mezi šachtou Š1 a krytem CO. V celém rozsahu chodby odpovídala úroveň počvy základové spáře bočních zdí. Na třech místech dochovaného hlavního úseku byly zjevné výrazné statické poruchy základů jihozápadní boční stěny, způsobené pravděpodobně podemláním velkých základových kvádrů v souvislosti s odvodněním boční chodby Q2.

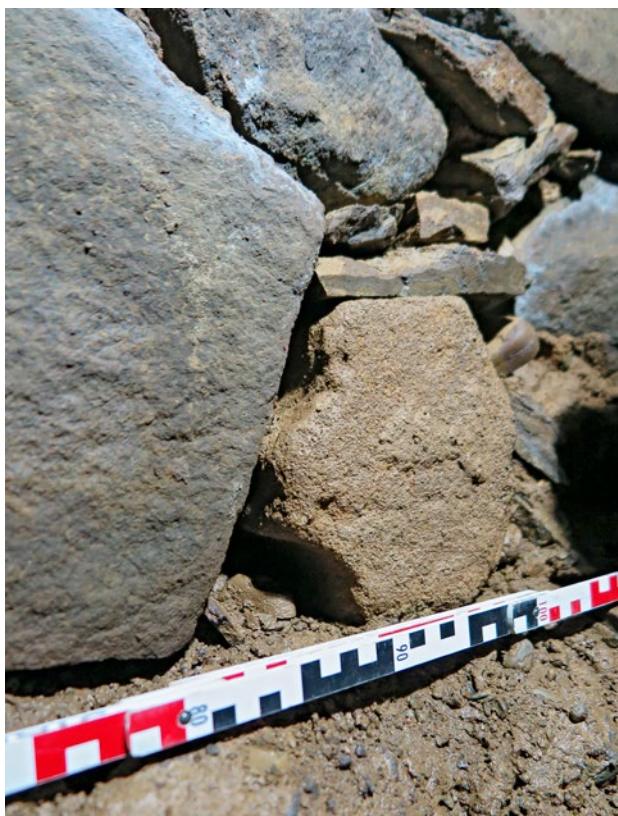
Obr. 29. Plasy, klášter, štola Q. Užití architektonických článků – detail gotického žebra ve zdivu první části boční štoly Q2. (Foto T. Karel, 2018)

se podařilo zjistit v severní zdi prvního úseku boční chodby Q2, přičemž však není zřejmé, zda se jedná o druhotně použité stavební články (tedy původně zazděné v jiné stavbě), nebo o skládkový materiál (nepovedené a vyhozené prvky). Patrně jsou zde např. části klenebních žebér gotického původu (např. obr. 29), které lze rámcově datovat nejdříve do závěru 13. století, a zdících kvádrů.
