„Život v řádu“: Archeologický výzkum

Archeologický výzkum spojený s obnovou kladrubského kláštera dle projektu *Život v řádu* znamenal v řadě ohledů průlom v dosavadní praxi průzkumů na památkových objektech v Plzeňském kraji. Předně se potvrdila potřeba zpracovat záměr na základě restaurátorských, stavebně historických a archeologických vyhodnocení a po studiu archivních materiálů, jakož i nutnost diskuze o projektu ve všech stupních jeho zpracování i schvalovacího procesu s garanty těchto odborných činností. Dále se ukázalo nereálné spoléhat na personální zajištění výzkumů z vlastních zdrojů Národního památkového ústavu (NPÚ) při realizaci tak rozsáhlého projektu s ohledem na značný objem stavebních prací. Externí pokrytí průzkumů ale vyžaduje zajištění jejich financování a s tím spojenou náročnou administrativu. Archeologové příslušného územního pracoviště NPÚ se tak z původních zpracovatelů výzkumů dostávají

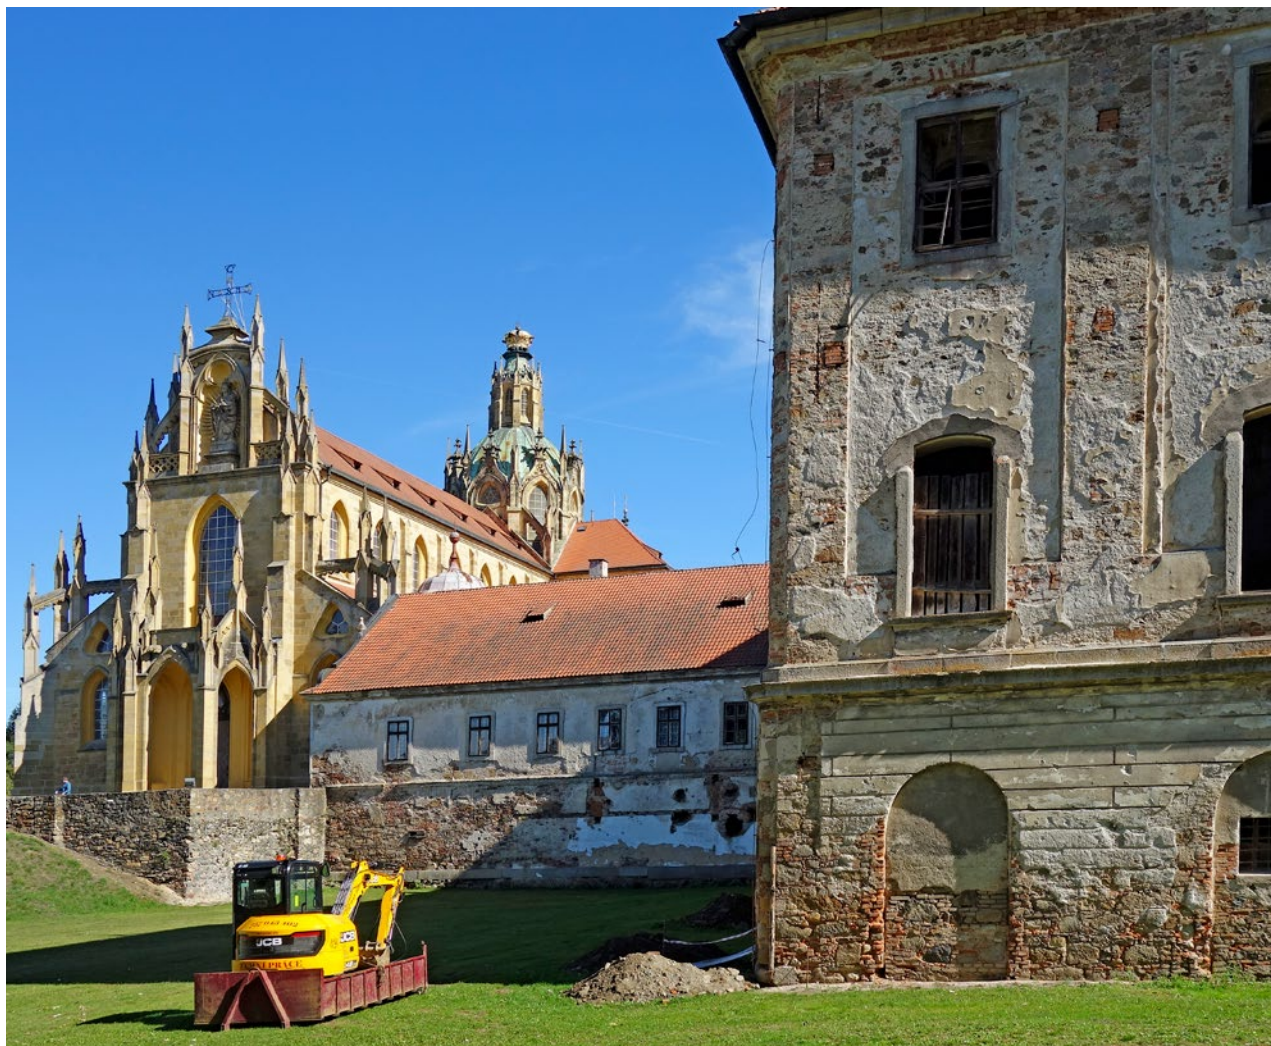
Obr. 1. Kladruby (okr. Tachov), klášter. Vpravo nárožní rizalit nového konventu se salou terrenou, pohled od západu. (Foto L. Foster, 2018)

K dílčím archeologickým sondám se přistoupilo až na žádost osvíceného projektanta v roce 2018 vně saly terreny (obr. 1). V rajsčém dvoře starého konventu se zjišťoval stav pivovarských kanálků pod podlahou humna a situace v řezu, probouraném skrz přízdívku před základy východního křídla. Tři sondy vykopali údržbáři objektu v přízemí severního křídla nového konventu. Lokálně se rozebráním několika dlaždic ověřovalo např. pokračování dřevěného barokního schodiště pod nejmladší úroveň podlah. Nutno zmínit, že stratigrafické poměry v přízemí severního a východního křídla nového konventu byly již částečně známé ze sond, provedených pro potřeby nerealizovaného projektu z let 2010–2011 a z výsledků záchranných výzkumů během již

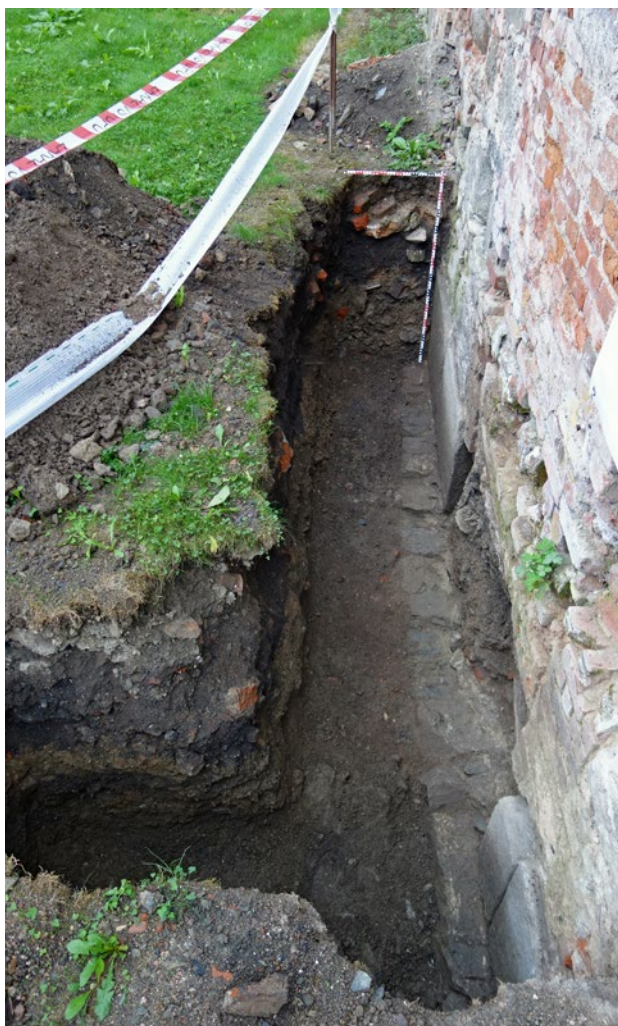
Obr. 2. Kladruby, klášter. Sonda u severní fasády sály tereny. Barokní povrch terénu odpovídal spodní úrovni žulového soklu, pod ním na dně sondy rozšířený základ. Pohled od západu. (Foto L. Foster, 2018)

odhalila úroveň žulového soklu po obvodu saly terreny s jeho spodní hranou v hloubce 1,2 m (u severní fasády, obr. 2) a 1,6 m (u západní fasády, obr. 3) od stávajícího terénu. Žulový sokl na přilehlé severní fasádě nového konventu stoupá, jeho spodní úroveň víceméně odpovídá dnešnímu povrchu terénu. V místě napojení nárožního rizalitu se salou terrenou vyrovnává výškový rozdíl mezi sokly další žulový blok o stejné výšce (60 cm). Ten však zasahuje pouze do vzdálenosti 115 cm od rohu, dál směrem k východu pokračuje lícované zdivo z lomového kamene a cihel v celé výšce mezi spodkem žulového soklu a rozšířeným základem (cca 1,2 m, obr. 4). Nárožní rizalit se tedy zahluboval vůči okolní ploše právě o cca 1,2 m a úprava povrchu tohoto parteru zřejmě nebyla nikdy dokončena. Pod žulovým soklem saly terreny se rozšiřuje předzáklad z lomového kamene asi o 15 cm, úroveň podloží nebyla dosažena ani ve čtyřech sondách podél severní fasády nového konventu, ani v sondě ze západní strany saly terreny. K nárůstu terénu došlo v době provozu pivovaru, kdy podél základu severní stěny nového konventu vedl zděný, klenutý kanál pod podlahou druhého (?) sladovnického humna.⁶ Zahloubení saly terreny se potvrdilo i sondou v jejím interiéru (obr. 5). Asi 8 cm nad přenesenou spodní úrovní vnějšího soklu se v interiéru nachází tvrdá maltová kra, zřejmě lůžko podlahy. Úpravy kolem saly terreny musely být z projektu *Život v řádu* vypuštěny z důvodu příliš vysokých nákladů.

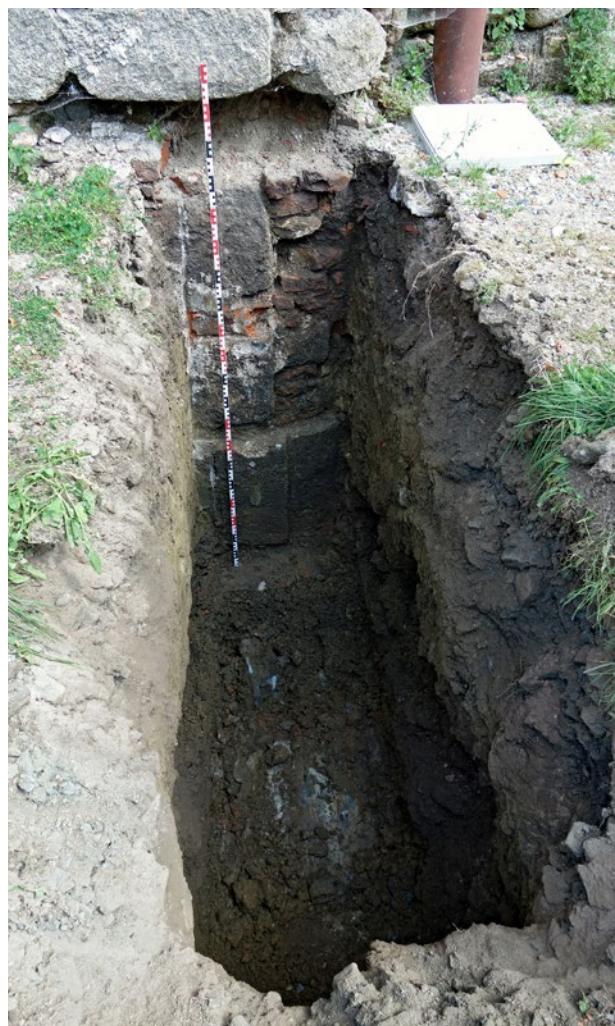
Obr. 3. Kladruby, klášter. Sonda u jihozápadního nároží sály tereny. Na dně odhalen rozšířený základ stěny a profilovaný žulový sokl. Při spodní úrovni soklu byl barokní povrch terénu. Pohled od západu. (Foto L. Foster, 2018)

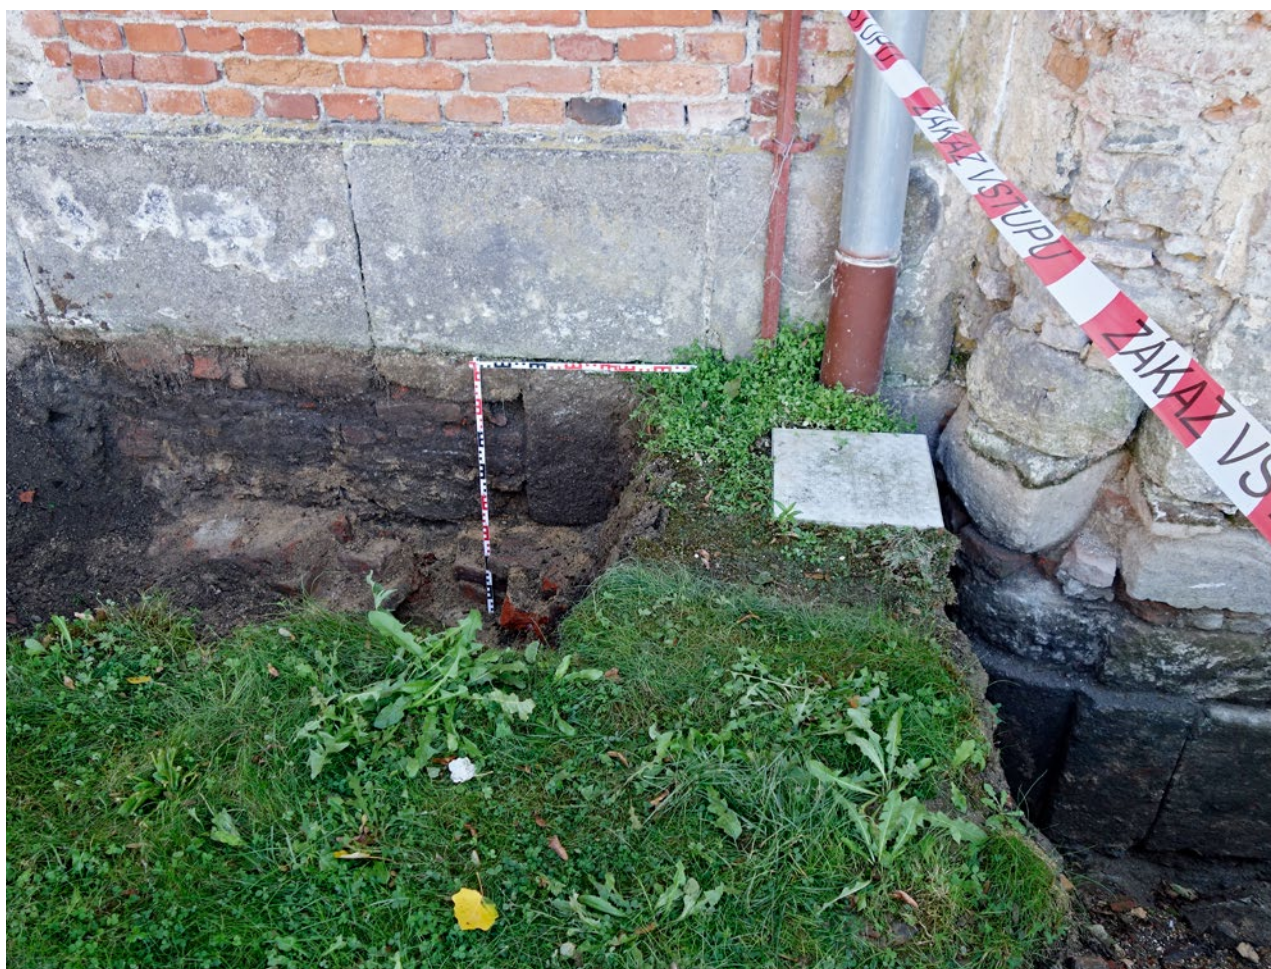
Obr. 4. Kladruby, klášter. Sonda v místě napojení nárožního rizalitu se salou terrenou (vpravo) na stěnu nového konventu (vlevo). Spodní úroveň soklů svědčí o snížení terénu před salou terrenou o 1,2 m oproti předchozí výškové úrovni již v období baroka. Pohled od severu. (Foto L. Foster, 2018)

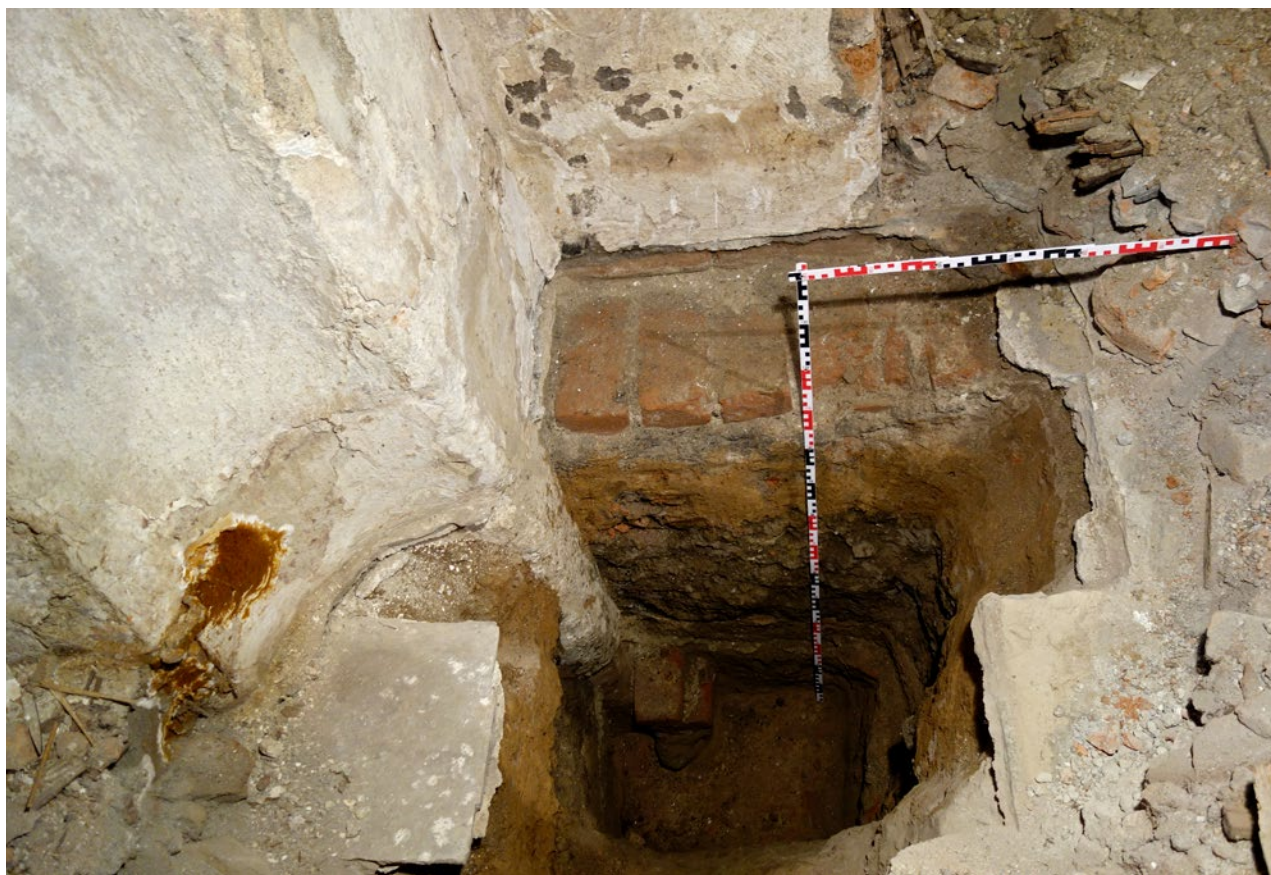
Obr. 5. Kladruby, klášter. Sonda v interiéru saly terreny. Na dně maltová kra, zřejmě lůžko podlahy v období baroka. Pohled od západu. (Foto L. Foster, 2018)
