# „Rok na vsi“: Záchrana a obnova dvora

## Historie a stavební vývoj statku U Matoušů

## Obnova statku

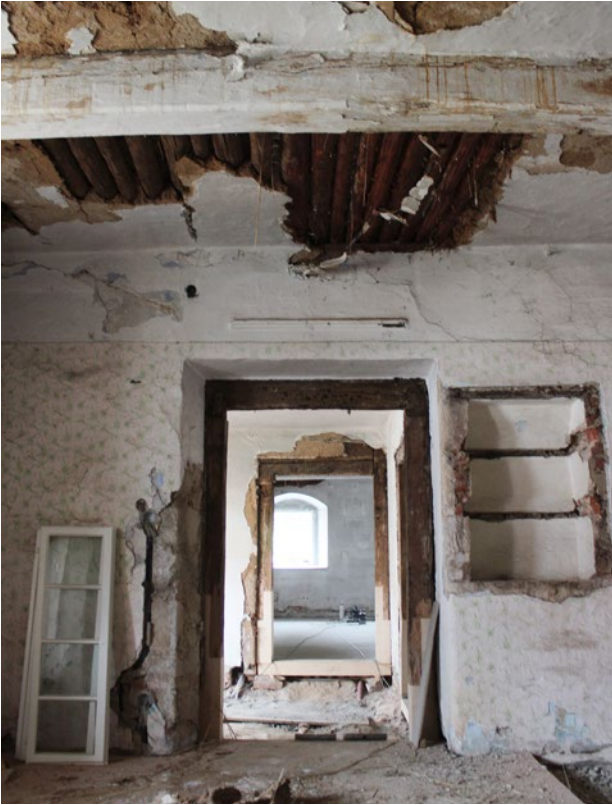
Obr. 4. Plzeň-Bolevec, selský statek U Matoušů čp. 1. Obytné stavení, průhled ze zadní světnice do síně. (Foto K. Foud, 2020)

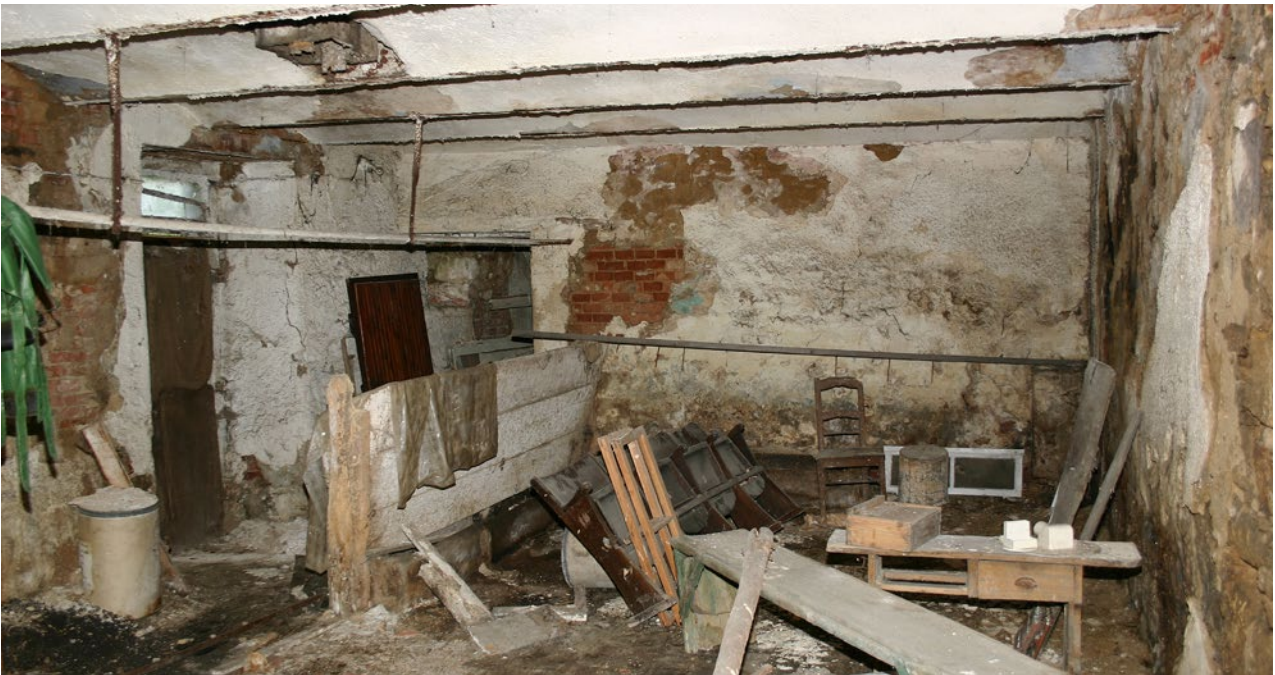
Obr. 5. Plzeň-Bolevec, selský statek U Matoušů čp. 1. Interiér chlévů v roce 2005. (Foto K. Foud)

Rozsáhlejší stavební úpravy proběhly ve stájích, do kterých bylo vloženo sociální zázemí pro návštěvníky. Chlévy zůstaly ve své podstatě zachovány, bylo ale třeba obnovit zdivo, podlahu a klenby. V průběhu stavebních prací na

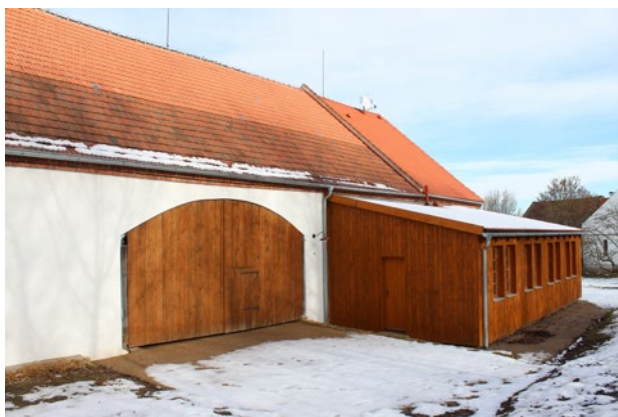
Obr. 6. Plzeň-Bolevec, selský statek U Matoušů čp. 1. Stodola s dřevěnou přístavbou, kde vzniklo zázemí pro aktivitu objektu. (Foto K. Foud, 2021)

Adaptována byla také část stodoly, konkrétně díl s vyzovnou (východní část budovy), kde vzniklo zázemí pro správu objektu. Zřízeny zde byly jak kanceláře a další provozní prostory, např. toalety nebo malá kuchyňka pro personál. Do podkroví zde byly vloženy dva inspekční pokoje, každý se samostatným sociálním zařízením. Ke stavbě byla od jihu připojena dřevěná přístavba, která bude sloužit ke vzdělávací činnosti a dalším aktivitám tohoto státního památkového objektu (obr. 6). Trámková konstrukce jejích stěn byla z vnější strany bedněna svisle kladenými prkny, aby byl navozen vzhled hospodářské stavby. Samotná stodola zůstala zachována bez podstatnějších změn, upravoval se mlat, zřídila elektroinstalace a rehabilitována byla také fasáda. Střešní plášť spolu s krovem byl opraven již před zahájením celkové rekonstrukce stavby.

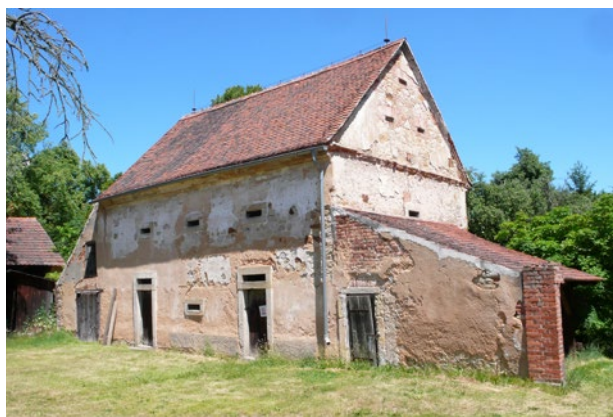
Obr. 7. Plzeň-Bolevec, selský statek U Matoušů čp. 1. Sýpka, pohled ze dvora, stav před opravou. (Foto K. Foud, 2019)

Sýpka stojící v linii východní strany dvora byla opravena bez výraznějších stavebních zásahů. Asi nejpodstatnější změnou byla obnova vikýřů typu volského oka, proběhla však i stabilizace zdiva jižního štítu, rehabilitace

architektonických fasádních článků a úprava schodiště v interiéru (obr. 7, 8, 9).

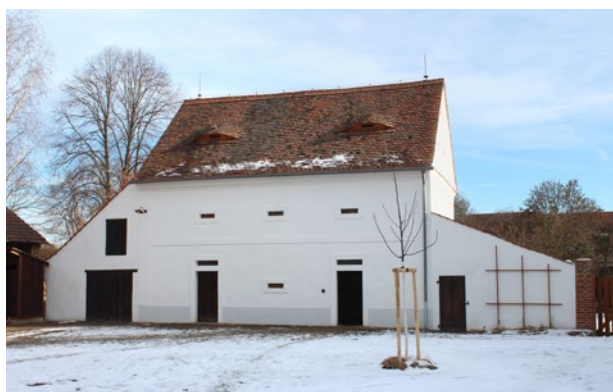
Obr. 8. Plzeň-Bolevec, selský statek U Matoušů čp. 1. Sýpka, pohled ze dvora, stav po obnově. (Foto K. Foud, 2021)

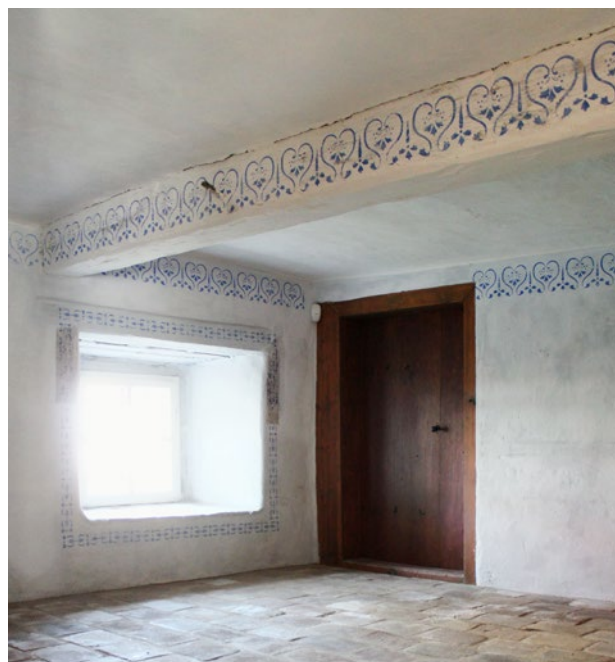
Obr. 10. Plzeň-Bolevec, selský statek U Matoušů čp. 1. Obytné stavení, restaurovaná výmalba komory za zadní světnici. (Foto K. Foud, 2021)

Nejvíce restaurátorských zásahů v rámci dvora U Matoušů si vyžádalo obytné stavení. Předcházeli jim restaurátorský průzkum, kterým byla pověřena firma Terrigena Art, s. r. o. Ten prokázal, že jak fasáda, tak interiérové omítky jsou kryté mnoha vrstvami vápenných, případně hlinkových nátěrů, počínaje přírodním vápnem přes okry až po modrou barvu. Interiéry byly vyzdobeny rozličnými malbami, zhotovenými jak válečky, tak šablonami. Pozornost zaujaly především nálezy v malé komoře za zadní světnici, kde byl objeven modrý dekor na bílém pozadí (obr. 10). Průzkumem odhalené historické nátěry povrchů stěn v domě, ať již monochromní nebo dekorativní, byly dobrým výchozím bodem pro stanovení finální podoby interiéru. Technický stav omítek byl bohužel na mnoha místech velmi špatný, přesto byla vyvinuta snaha o jejich maximální zachování. Povalové stropy (přední světnice a světnička, zadní světnice, komory) nebo srubové stěny (část přední světnice, zadní komora) byly opatřeny hliněnými omítkami (formou doplnění), naproti tomu zděné konstrukce byly kryty omítkami čistě vápennými (obr. 11). Protože stavení, v plném rozsahu určené k prezentaci historické architektury a dobových interiérů, nevyžadovalo žádné novodobé úpravy jako např. rozvody vody apod., nebylo třeba zbytečně zasahovat do omítek, zdiva, popř. stropů. Prováděny byly pouze práce spojené se zajištěním systémů ochrany majetku a s elektrorozvody (světla, zásuvkové okruhy). Větší stavební zásah však vyžadovaly opravy povalových stropů a podlah. Stropy byly na mnoha místech poškozené zatékáním srážkové vody, povaly lokálně vykazovaly známky dožití či dokonce byly živnou půdou pro dřevokaznou houbu. Ta se projevovala také v prkenných podlahách, především v přední světnici. Jak obě světnice, tak i světnička získaly po obnově prkenné podlahy z druhotně použitého materiálu. Zcela nová podlaha z pálených topinek (cihlová půdní dlažba) byla položena v síni, která byla dříve opatřena novodobou neprodyšnou keramickou dlažbou. Repasí prošly všechny interiérové dveře, opraveno bylo jejich kování, zámky, a u některých byly obnoveny i nátěry (obr. 12).

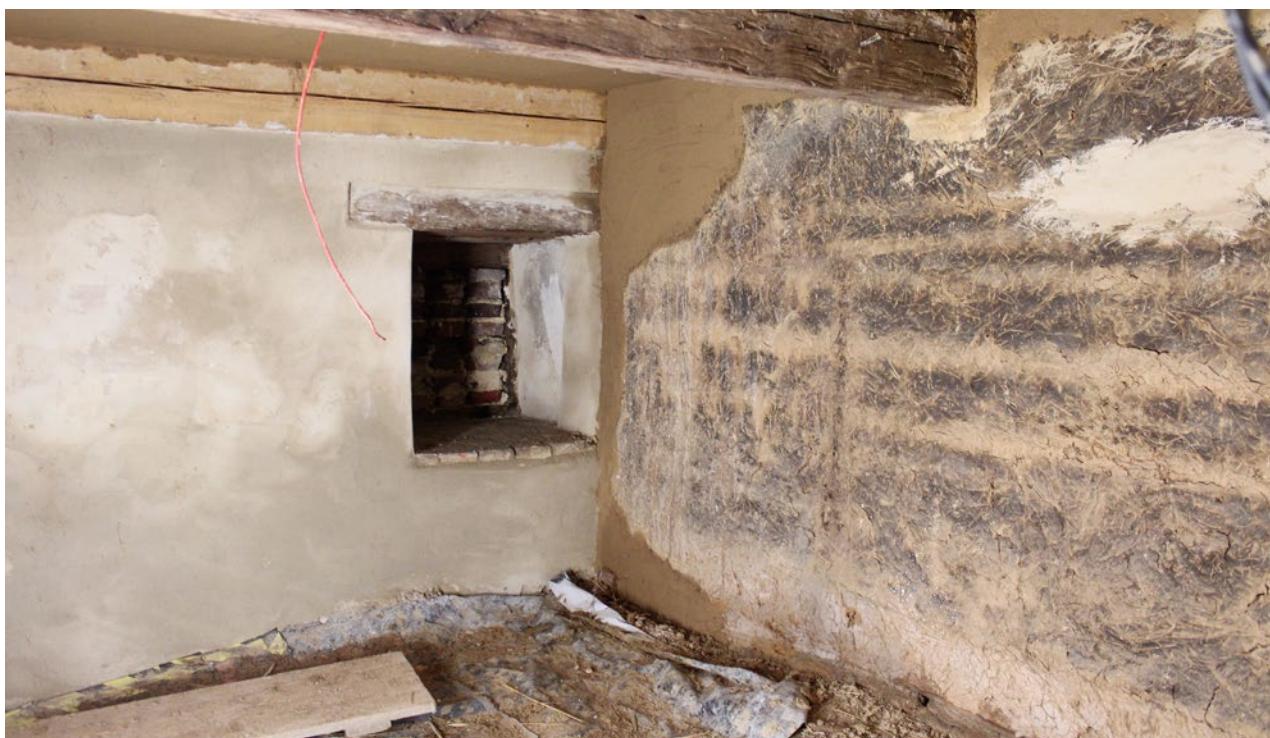
Obr. 11. Plzeň-Bolevec, selský statek U Matoušů čp. 1. Na srubové stěně zadní komory se dochovaly hliněné omítky, které byly zachovány a doplněny. Stejně bylo přístupováno i u omítek vápenných. (Foto K. Foud, 2020)

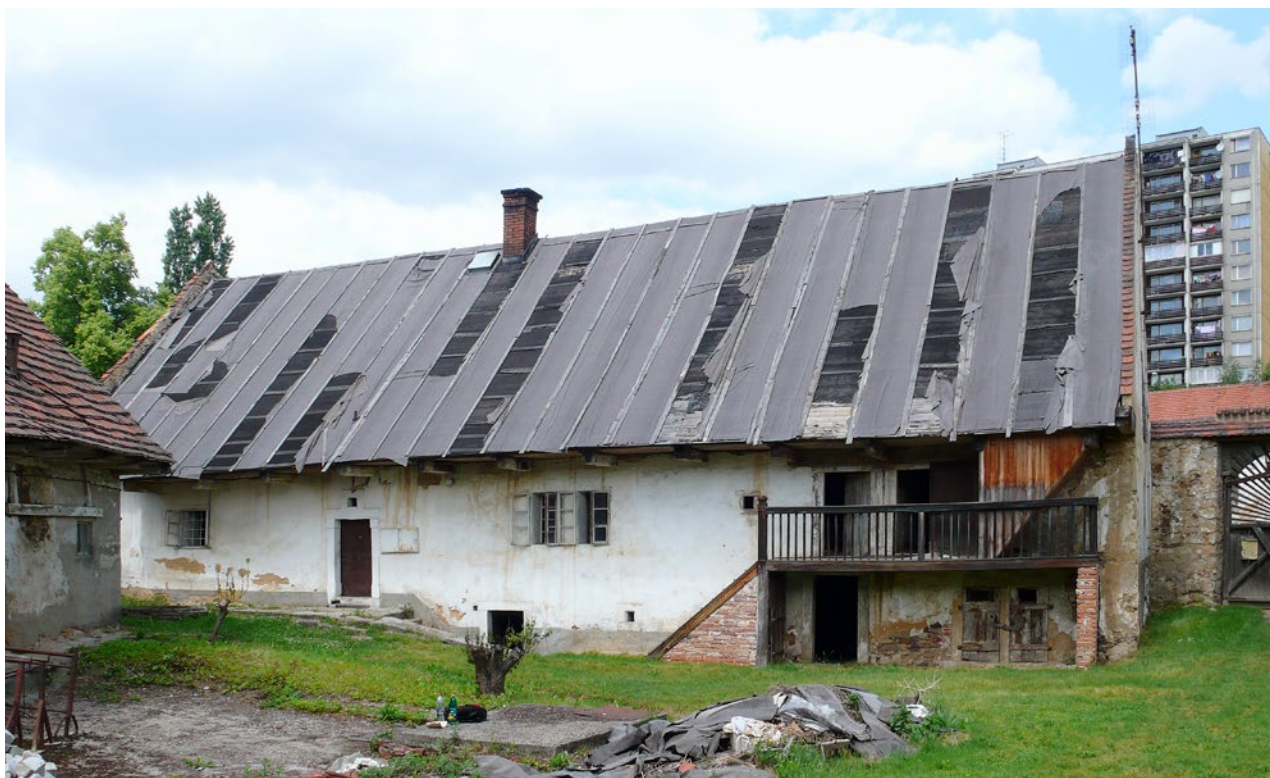
Obr. 13. Plzeň-Bolevec, selský statek U Matoušů čp. 1. Pohled ze dvora na obytné stavení, stav před zahájením obnovovacích prací. (Foto K. Foud, 2007)

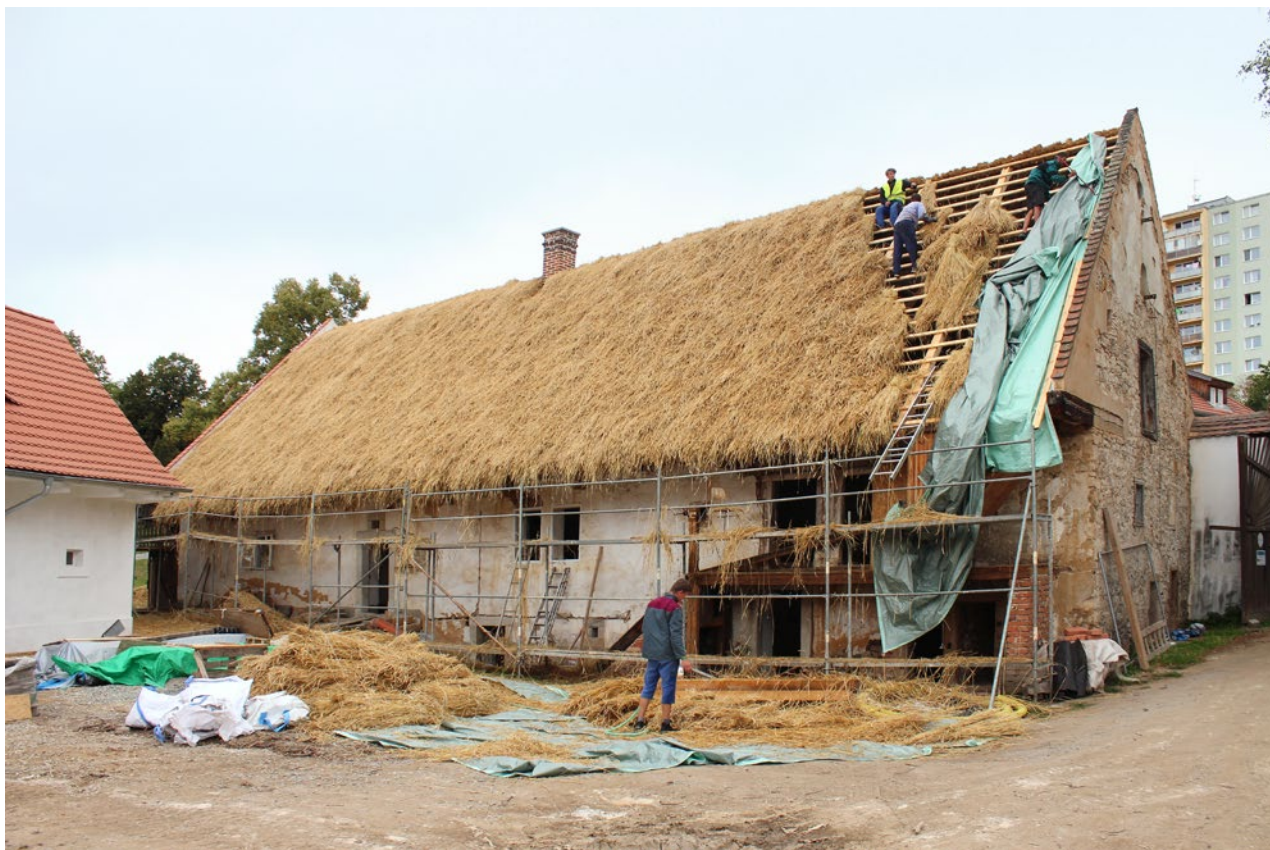
Obr. 14. Plzeň-Bolevec, selský statek U Matoušů čp. 1. Pokládka doškové krytiny střechy obytného stavení. Pohled ze dvora. (Foto K. Foud, 2020)

Vedle opravy výplní stavebních otvorů (okna, dveře) nebo restaurování výmalb, případně jejich rekonstrukce, vzbudila největší pozornost odborné i laické veřejnosti pokládka nové střešní krytiny ze slaměných došek na střeše obytného stavení. Tohoto nelehkého úkolu se ujala firma Františka Pavlici z Hroznové Lhoty. Dle sdělení tohoto odborníka se jednalo o jeho doposud nejrozsáhlejší realizaci obnovy střešního pláště ze slámy (obr. 13). Obnově doškové krytiny předcházela oprava krovu, která zahrnovala protézování trámů, případně výměnu řady krokvic, a to i těch, které byly do stavby vloženy při poslední, poměrně nedávné opravě. Stav krovu odpovídal dlouhodobému zatékání, dílem se na technickém stavu dřeva podepsalo i působení dřevokazného hmyzu. Nově použité latě byly hoblovány tak, aby u nich byl navozen dojem ručního opracování. Došky byly na krov pokládány shodně s řešením, které na objektu přetrvávalo až do devadesátých let 20. století, kdy bylo nutné původní krytinu pro dožití sejmut a provizorně nahradit. Hřeben střechy byl pokryt drny, resp. pásy travního koberce, došky byly na okapových hranách zastřiženy

a v ploše „učesány“. Návratem slaměných došků stavba získala pro ni tolik typický vzhled, známý od konce 19. století až po devadesátá léta následujícího věku (obr. 14).
