Významné akce obnovy a nálezy památkové
péče v Jihomoravském kraji

Obnova obchodních prostor Masarykova 4, Brno

Činžovní dům zapsán v ÚSKP, r. č. 48246/7-7561

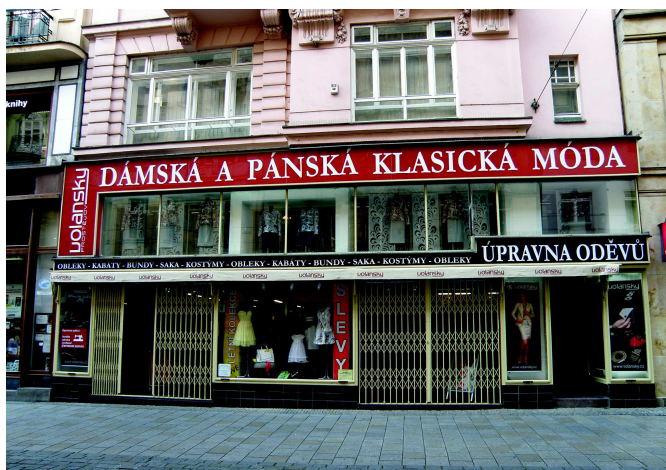
- 1 - zvětví obchodních prostor
- 2 - zvětví společných prostor domu
- 3 - prezentační ploch
- 4 - prodejna
- 5 - vstup do prodejny

Původní obchodní prostory byly později (až po realizaci objektu 1910) dispozičně upraveny tak, že před vstupem do obchodních prostor byla výkladní zvětví a vchodové dveře do obchodních prostor byly situovány kolmo k uličnímu průčelí. Tato úprava umožnila zvětšení prezentační plochy výkladců. Obklad pod výkladci byl proveden z černého opakního skla, slinutou hladkou keramikou probarvenou dlažbu zvětví (střed z červených dlaždic, bordura ze žlutých dlaždic) provedla firma J. Lichtenstern a sp. z Brna. V zvětví vstupu do domu se nachází torzo slinuté reliéfní keramické dlažby (smetanové bílé osmihrany v kombinaci se čtverci s motivy kříže), kterou provedla brněnská firma B. Fischmann a co. Torzo dlažby bylo doplněno litém teracem v růžovém odstínu. Na konstrukce rámu výkladců bylo použito ocelových válcovaných profilů; ocelové zasklivačské lišty, výkladce a ocelové vstupní dveře byly opatřeny mosaznými madly. V celé délce průčelí byla instalována markýza na nůžkových konzolách. Ve vstupech a výkladcích byl realizován pohled z ocelového roštu a skleněných výplní. Průčelí galerie bylo komponováno horizontálně. U posuvných mechanismů vnitřního zasklení výkladců byla použita kulíčková ložiska.
