SBORNÍK 2018

Národního památkového ústavu
územního odborného pracoviště v Olomouci

Národního památkového ústavu, územního odborného pracoviště v Olomouci

Vydal Národní památkový ústav, územní odborné pracoviště v Olomouci v roce 2019 jako sborník tematických příspěvků.

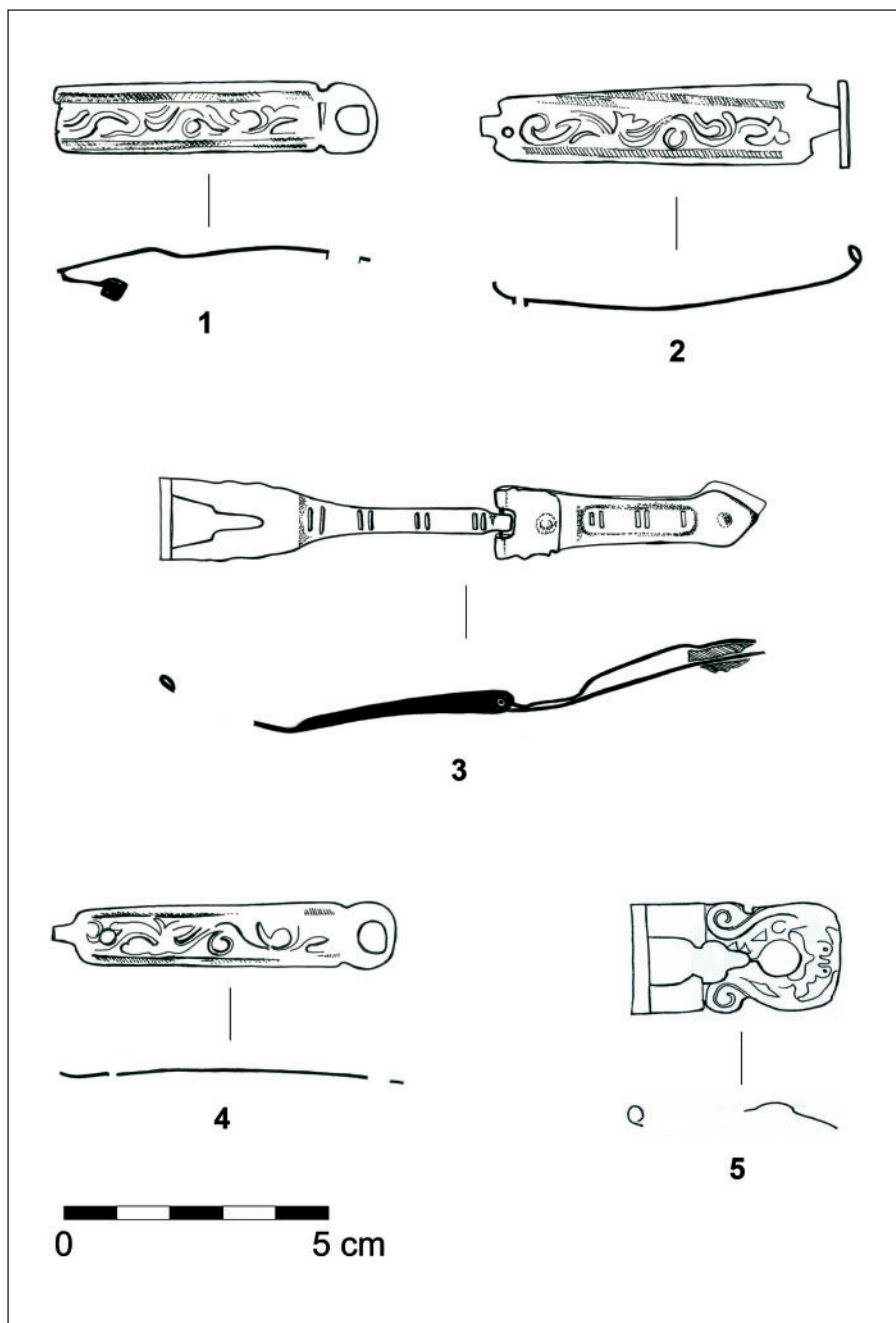
② Součásti kovových ženských opasků, č. 1–4 ze Střeměníčka, č. 5 z Blažova. Kresba Magdaléna Sklenovská.

- č. 1 (obr. 2:1): Obdélníková, mírně deformovaná pásová kazeta, na jedné straně zakončena zahnutým a silně deformovaným závěsným háčkem. Na druhém, lehce profilovaném konci, je nepravidelný závěsný otvor. Vyrobená z plechu, barevného kovu, pokrytého tmavou hnědou patinou. Materiál: mosaz (?). Rozměry: délka 59,5 mm, šířka 14,0 mm, tloušťka plechu 0,6 mm, měřitelná délka háčku: 12,9 mm, jeho šířka se postupně zužuje z 5,2 na 4,1 mm, rozměr závěsného otvoru 5,8×5,2 mm; na lícové straně vyrazen stylizovaný rostlinný motiv.
- č. 2 (obr. 2:2): Háčkovitá zápona, nepatrně lichoběžníkovitého tvaru, mírně deformovaná, zakončená svinutým, válečkovitým závěsným háčkem (vnější průměr 3,8×2,0 mm). Háček na druhém konci s otvorem pro nýt (?) je odlomen.

Vyrobená z plechu, barevného kovu, pokrytého tmavou hnědou patinou. Materiál: mosaz.⁶ Rozměry: délka 68 mm, šířka v místě otvoru 13 mm, v místě háčku 16,5 mm, síla plechu 0,8 mm, průměr otvoru pro nýt (?) 1,8 mm; na lícové straně vyrazen stylizovaný rostlinný motiv.

- č. 3 (obr. 2:3): Dvoudílná kloubová závěsná zápona. Delší díl, lžičkovitě zahnutý rámeček zápony, je na užším tyčinkovitěm konci zakončen očkem (průměr otvoru 2,5 mm). To zapadá do klešovitěho ukončení druhého, kratšího dílu, kde je provlečen železný (?) čep, který zajišťuje spojení obou dílů. Tyto segmenty jsou vyrobeny z plechu, barevného kovu, pokrytého tmavou hnědou patinou. Materiál: mosaz (?). Celková délka lžičkovitě prohnutého rámečku je 65,8 mm (tloušťka plechu v místě rámečku je 1 mm). Jeho tyčinkovitá část, vytvořená skováním plechu, má délku

cca 40 mm, obdélníkový průřez tyčinky se směrem k očku postupně mění ze 7,0×2,5 mm na 5,0×4,0 mm. Druhá, kratší část zápony, je vyrobena z prohnutého plechu (tloušťka 0,6 mm), čímž vznikla profilovaná ploténka, na obou koncích zajištěná železnými nýty. Celková délka je 52 mm, v místech kloubu má šířku 14 mm, uprostřed cca 9,5 mm, na konci s druhým nýtem cca 11,5 mm. V tomto místě se mezi plechy uchoval cca 3 mm tlustý pozůstatek kůže (?). Celková tloušťka spoje, včetně dochovaného železného nýtu, je v tomto místě 6,5 mm; na lícové straně jsou na obou dílech, a to kolmo na tělo rámečku, v pravidelných rozestupech vyraženy dvojité rýhy.

Fragment blažovské závěsné kovové zápony (obr. 2:5) je na své funkční straně zakončen trubičkovitě stočeným plechem (vnější průměr cca 3,4 mm), přičemž jedno

raménko je prasklé. Druhý konec se nedochoval, kování je mírně profilováno. Vyrobeno je z plechu, barevného kovu, pokrytého tmavou patinou. Materiál: mosaz (?). Rozměry: dochovaná délka 38 mm, celková šířka 21,5 mm, síla plechu max. 0,7 mm. Na lícové straně je ne příliš dobře patrný motiv masky lemované rostlinným motivem; maska je na rubové straně patrná mírným prohnutím plechu.

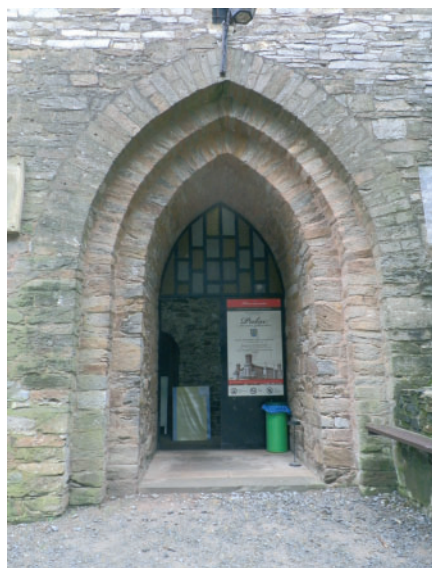
6 Kamiencie Ząbkowicki (PL), palác princezny Mariany Oranžské, portál bočního vstupu, detail, granátický svor, 2018. Foto Eva Pulkrtová.

orlicko-kladského krystalinika těžený u obce Kamieniec Zabkowicki na Zámkové hoře. Kámen je poměrně měkký; snadno opracovatelný, odolný vůči zvětrání. Materiál použitý na stavbu: světlá slezská žula, pro architektonické články mramor bílý, jemnozrný. ④ ⑤ ⑥

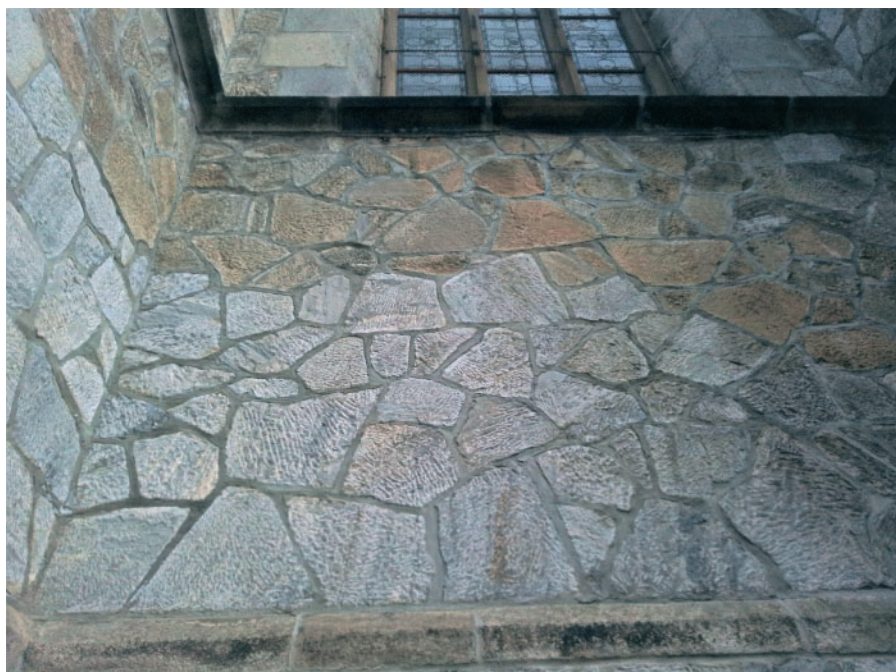
11 Travná, kostel Neposkvrněného Početí Panny Marie, detail kamenné stěny po opravě, 2019. Foto Eva Pulkrtová.

Stavba kamenného novogotického kostela je velmi impozantní, ale také křehká, když se naruší její konstrukční systém. Stačí, aby se časem porušilo spárování kamenného pláště, a do cihlového zdiva začne vnikat voda. Zvláště náchylné k poruchám jsou spáry horní plochy opěrných pilířů. V roce 2018 byla zahájena oprava kamenného pláště a souvisejících kamenných článků. Nebylo pochyb o tom, že mokrá místa na stěnách v kostele mají přímý vztah k jejich poškozením. Odstrašujícím příkladem byla příležitostná oprava kamenného pláště v minulosti, se spárováním částí dostupných ze země. Spárovací přespříliš tvrdá malta přetažená přes kameny, struktura kamenů často stržena přebroušením.

V rámci oprav zahájených v roce 2018 byl opraven kamenný plášť západní strany kostela. Spárování je výtvarně zapojeno do kamenného pláště se záměrně strukturovaným povrchem kamenů s rovnoběžným zvlněným vroubkováním. Oprava spárování byla prací velmi náročnou. Tenké poškozené spáry musely být otevřeny a znovu vyplněny maltou. Hydrofobizace kamenného pláště byla omezena na nejvíce vodou namáhané plochy na římsách a na opěrných pilířích, aby nedošlo k pozdějšímu nepříznivému účinku chemické látky na povrch kamene. Původní struktura kamene se dobře dochovala do současnosti.

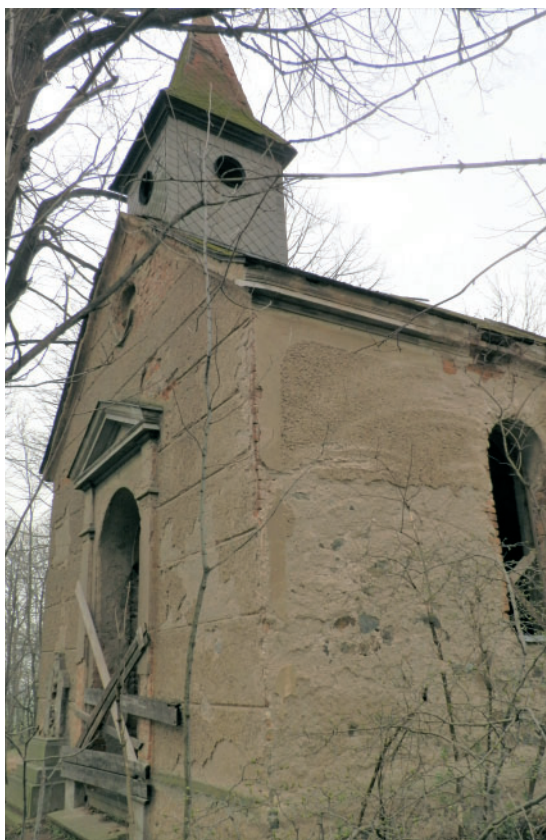
13 Hamberk u Javorníka, kaple, částečný pohled na kapli, 2018. Foto Eva Pulkrťová.

pírovou úpravou farního kostela Nejsvětější Trojice v Javorníku. Konstrukční provedení krovu farního kostela v Javorníku, stavebně upraveného po požáru města Javorník v roce 1825, a kapličky na Hamberku je obdobné. Připojení vzpěr ke sloupkům střední stolice v plných příčných vazbách je zajištěno kovovým šroubem. 13 14

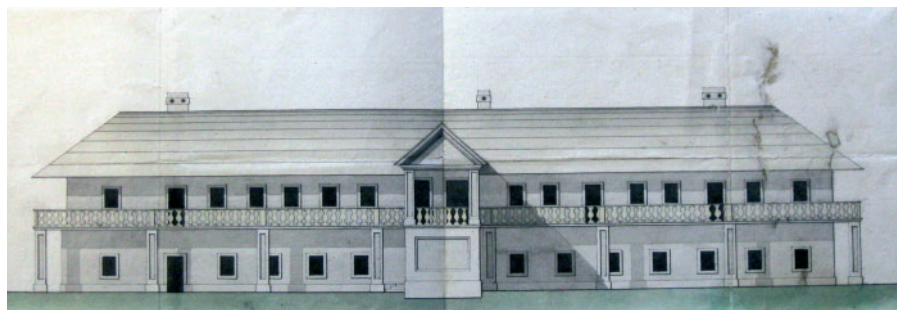
③ Louis Schmidt, Návrh přestavby lázeňského domu v Teplicích nad Bečvou (průčelí), (1813), Zemský archiv v Opavě, pob. Olomouc, Velkostatek Hranice, inv. č. 522, sign. 121, karton 158. Foto Robert Šrek.

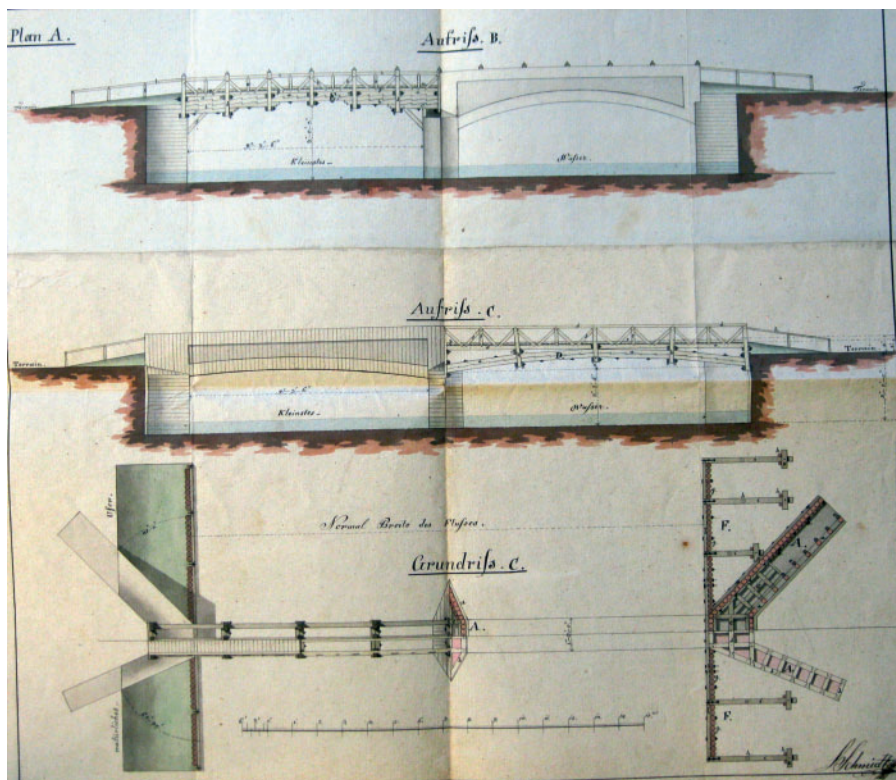
7 Louis Schmidt, Plán nové lávky v Teplicích nad Bečovou (pohled, řez a půdorys), 1813, Zemský archiv v Opavě, pob. Olomouc, Velkostatek Hranice, inv. č. 522, sign. 121, karton 158. Foto Robert Šrek.

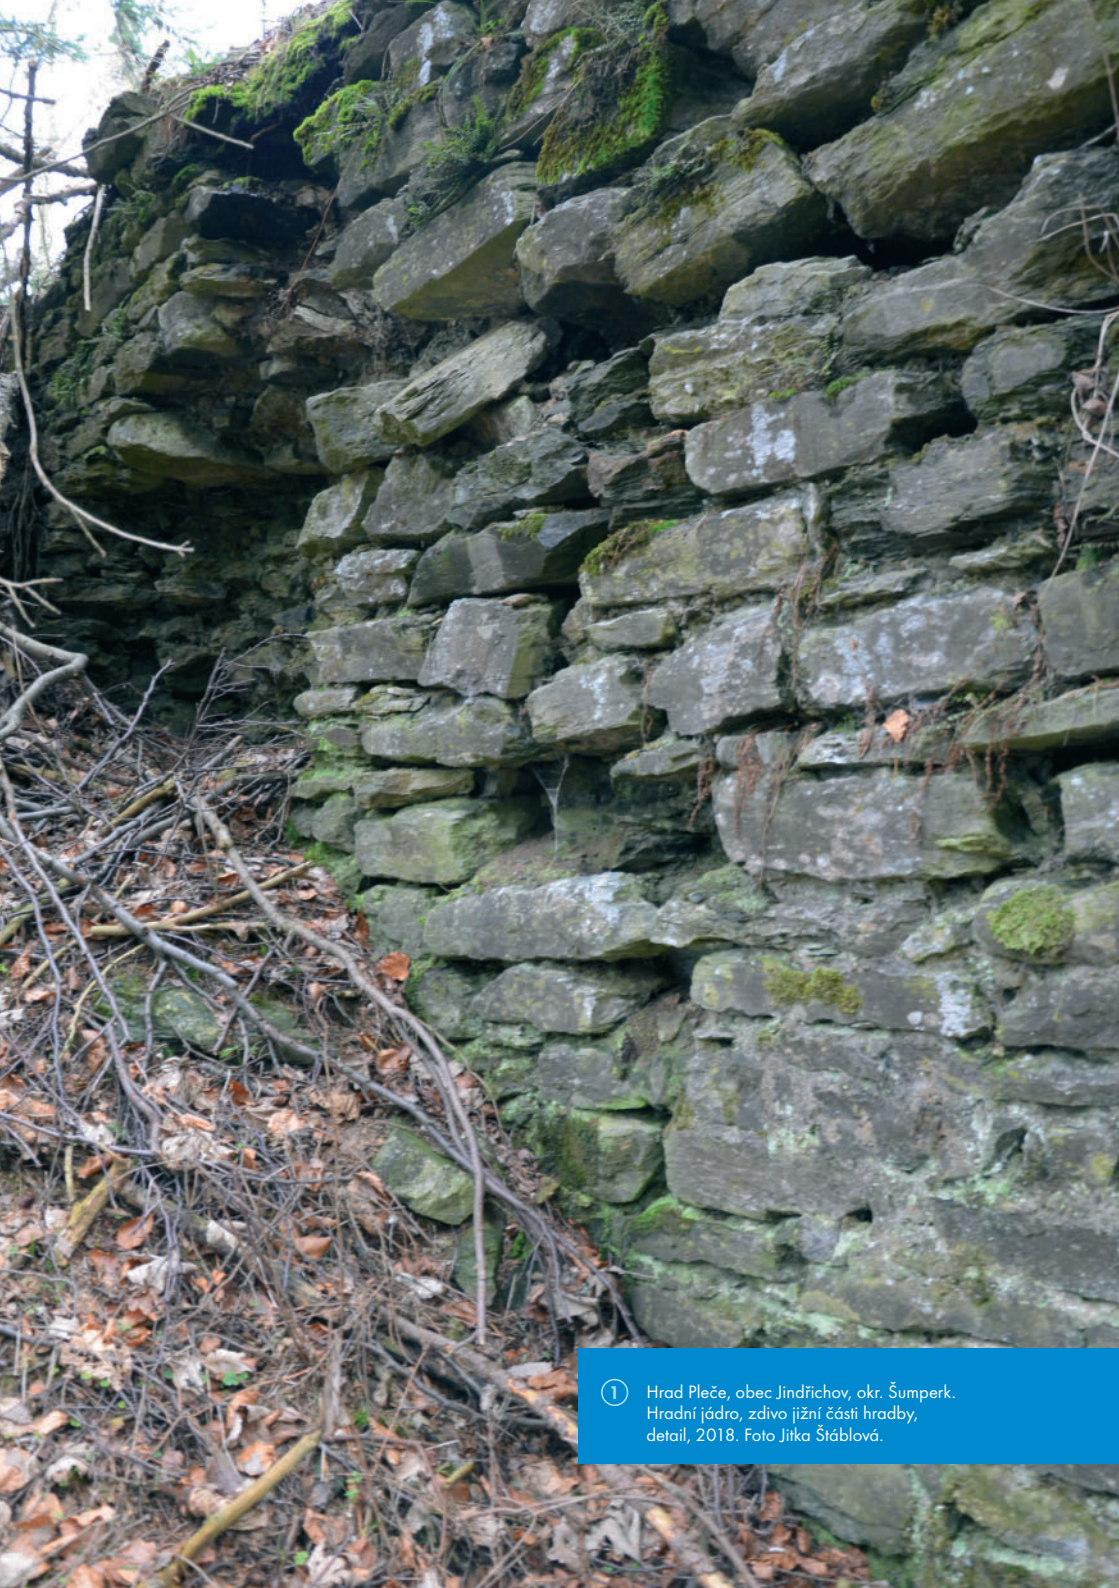
① Hrad Pleče, obec Jindřichov, okr. Šumperk.
Hradní jádro, zdvoje jižní části hradby,
detail, 2018. Foto Jitka Štáblová.

Pečlivost, s jakou byla vyzděna mohutná obvodová zeď hradu ① přitom naznačuje, že hrad nebyl zřejmě míněn jen jako přechodné útočiště, ale šlo spíše o nově plánované správní sídlo na exponovaném jižním okraji Wüstehubského panství, snad i s výhledem na další rozšíření spravovaného území v duchu tradic tohoto ambiciózního rozpínavého rodu, známého svými násilnými úchvaty. Dle Kouřila a Wihody¹⁰ se tedy nabízí možnost,

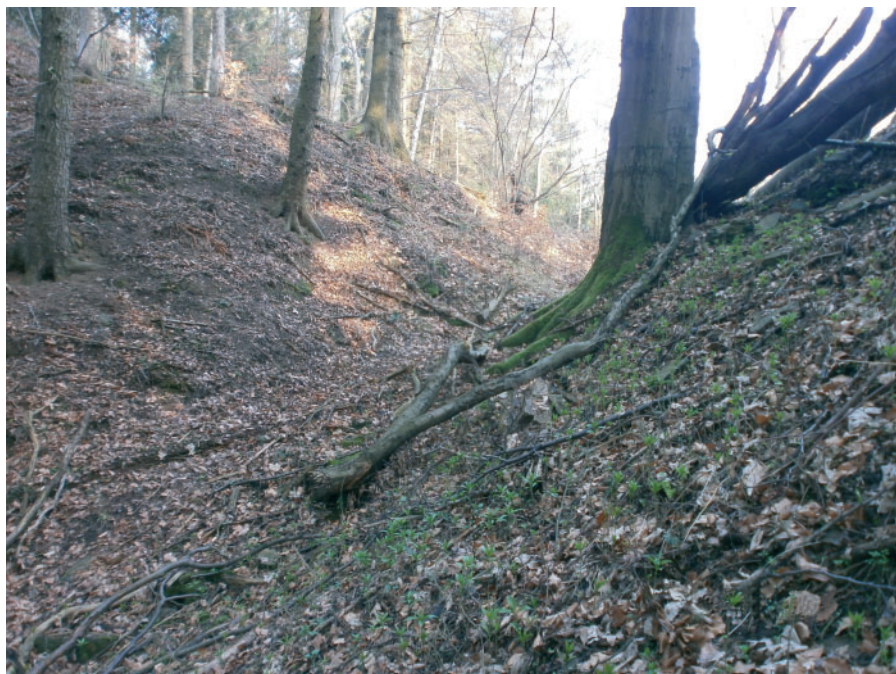
③ Hrad Pleče, obec Jindřichov, okr. Šumperk. Příkop mezi hradním jádrem a předhradím, 2018. Foto Jitka Štáblová.

Pleče jsou výšinný hrad oválného půdorysu, probíhající od západu na východ ②. Areál tvoří vlastní hrad o velikosti cca 25×50 m. Samostatné předhradí o velikosti 30×20 m je situované západním směrem a je oddělené od jádra hlubokým příkopem o hloubce 4–5 m a šířce kolem 7 m ③. Navazující skalisko na jižní straně bylo zřejmě součástí opevnění hradu. Na západě přiléhá k předhradí další

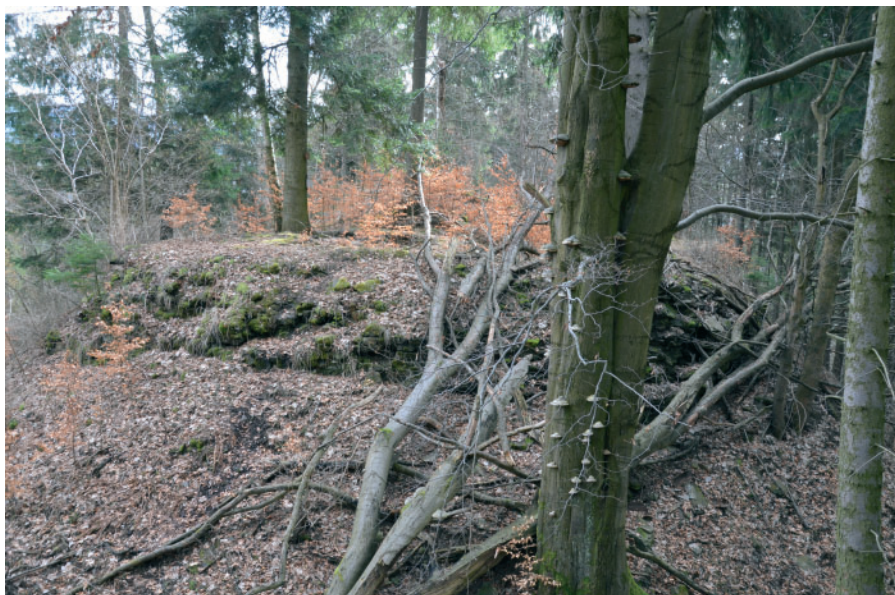
④ Hrad Pleče, obec Jindřichov, okr. Šumperk. Hradní jádro, zdivo západní části hradby, 2018. Foto Jitka Štáblová.

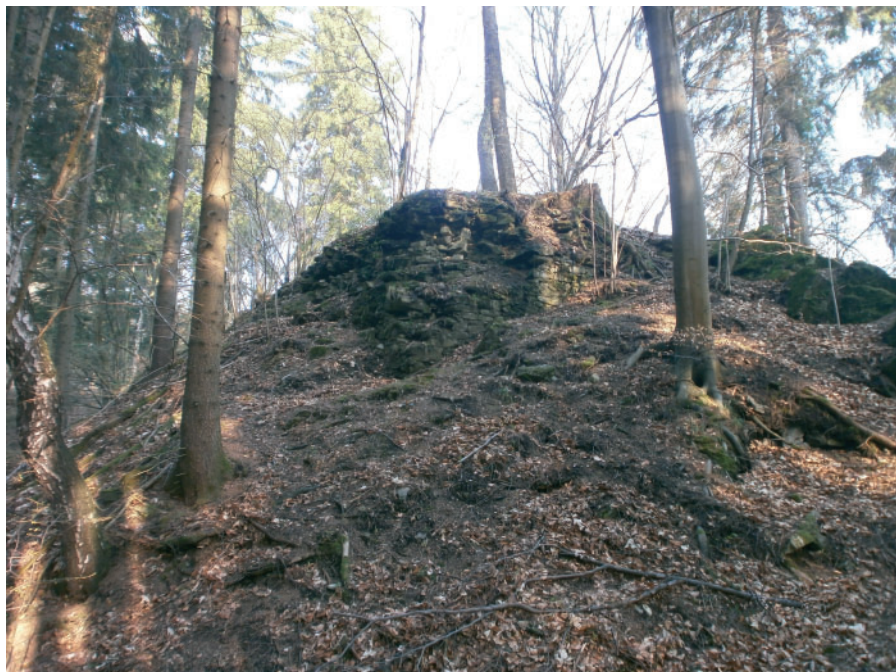
⑤ Hrad Pleče, obec Jindřichov, okr. Šumperk. Hradní jádro, zdivo východní části hradby, 2018. Foto Jitka Štáblová.

Jádro hradu má trojúhelníkový tvar s přepónou na jižní straně a vrcholem na severu, kdy západní části ④ jsou výrazně zaoblené, naopak na jihovýchodě je pečlivě vyzděné pravouhlé nároží ⑤ ⑥. Obvod jádra hradu tvoří kamenná hradba o síle kolem 3 m, která v nejlépe dochovaných jižních úsecích dosahuje výšky kolem 4 m ⑦. Zdivo hradby

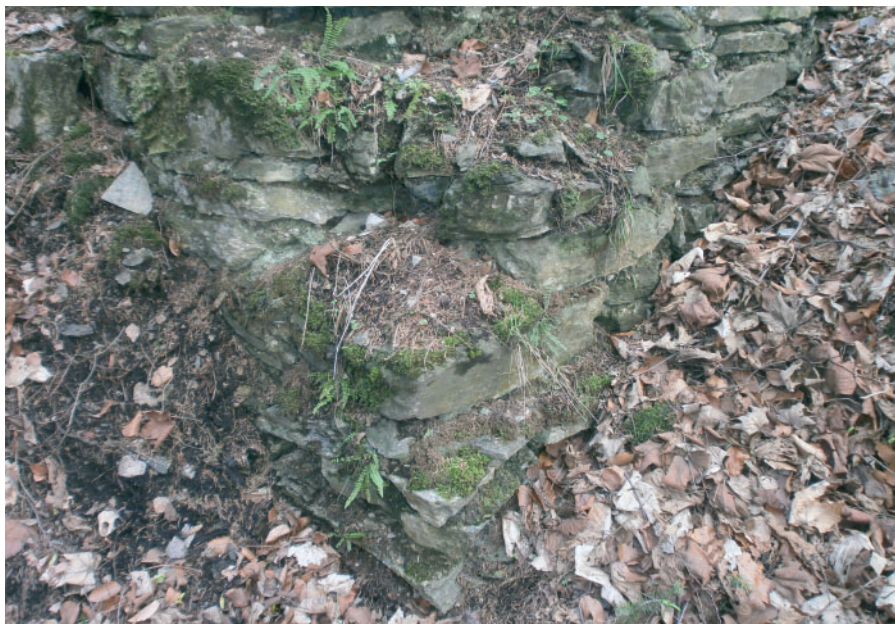
⑥ Hrad Pleče, obec Jindřichov, okr. Šumperk. Hradní jádro, zdivo východní části hradby, detail nároží, 2018. Foto Jitka Štáblová.

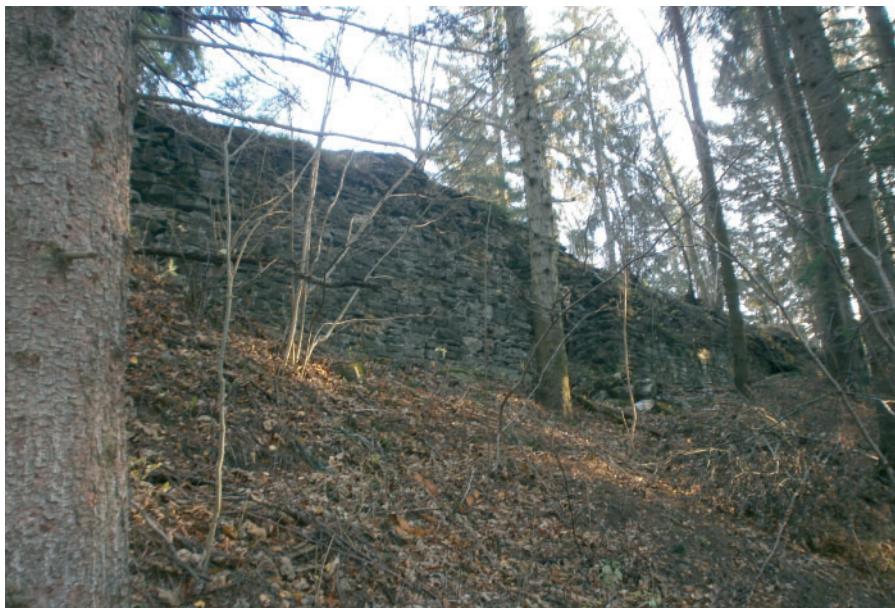
⑦ Hrad Pleče, obec Jindřichov, okr. Šumperk. Hradní jádro, zdivo jižní části hradby, 2018. Foto Jitka Štáblová.

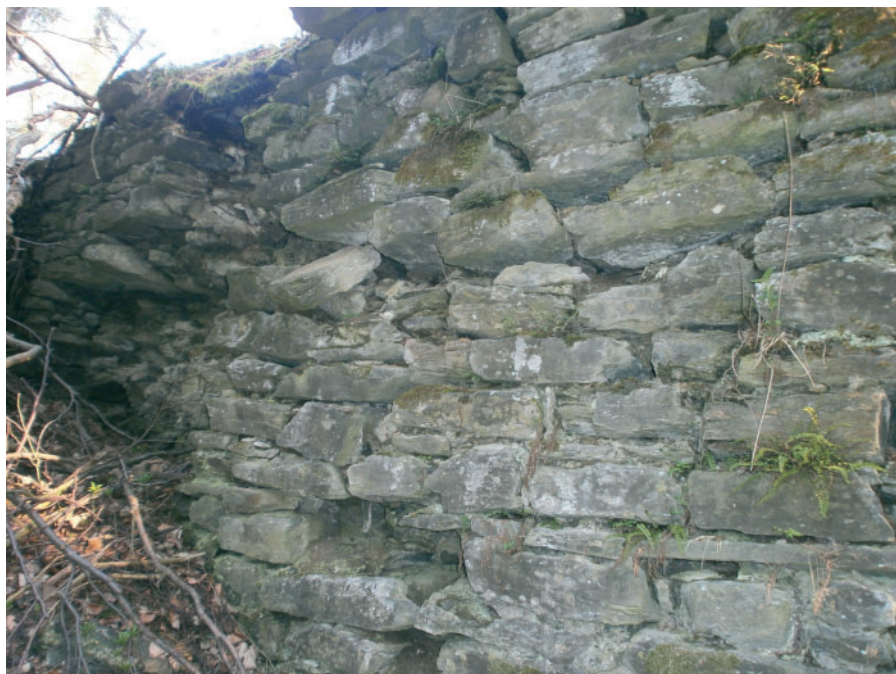
⑧ Hrad Pleče, obec Jindřichov, okr. Šumperk. Hradní jádro, zdivo jižní části hradby, detail, 2018. Foto Jitka Štáblová.

je zachováno na celém obvodu s výjimkou severovýchodní části, kde nadzemní část chybí. Vzhledem k dochovaným zbytkům skaliska je možné, že kamenné výběhy v této části hradu službu zděného ohrazení přejaly. Hradba je tvořená velmi kvalitně zděným režným kamenným zdivem na rozšířeném soklu, kotveném do skalního podloží. Zdivo je složeno z pečlivě opracovaných plochých kamenů o délce kolem 35–40 cm a výšce 15 cm, spojených na vápennou maltu, na povrchu pláště je pojivový materiál zcela degradovaný ⑧. V nejlépe dochované jižní části ohrazení zejí dvě široké druhotné průrvy destruovaného zdiva. Pečlivě provedené vázané zdivo hradby z pravidelně opracovaných kamenných bloků s průběžnými ložnými plochami je v naší lokalitě velmi ojedinělé, u jiných svým rozsahem i významem možná výstavnějších hradních objektů (například

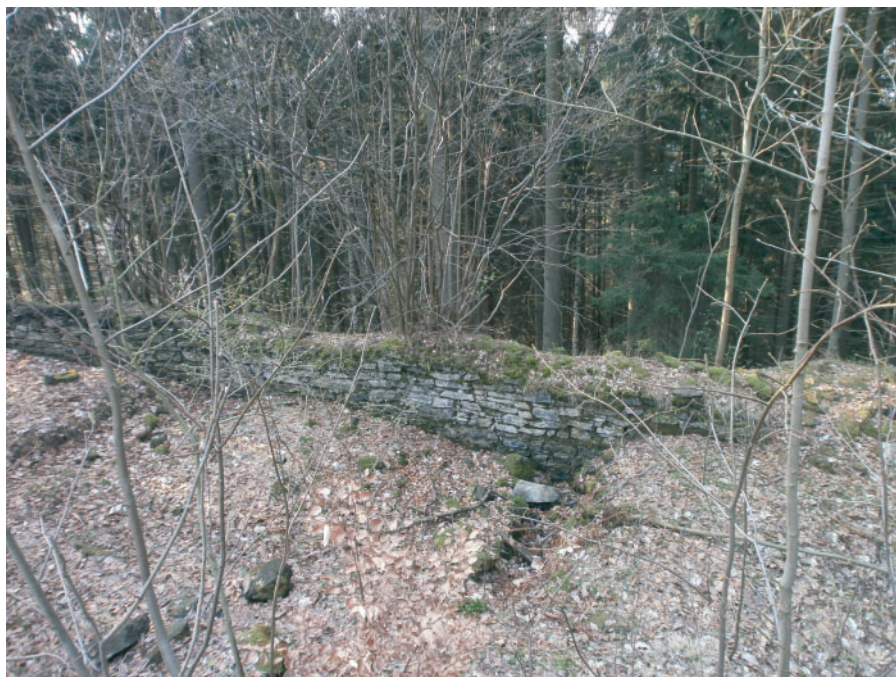
⑨ Hrad Pleče, obec Jindřichov, okr. Šumperk. Vnitřní prostor hradního jádra, jižní část hradby, 2018. Foto Jiřka Štáblová.

Vlastní plocha jádra je poměrně členitá ⑨ v její centrální části vystupuje skalnatá vyvýšenina, zbylé plochy jsou členěny prohlubněmi. Celý prostor je kryt zeminou s hustou náletovou zelení. Vnitřní zástavba a původní dispozice hradu jsou dnes velmi nejasné. Na rozdíl od dříve předpokládaných zděných objektů, situovaných hlavně do místa kruhové vyvýšeniny v severozápadní části, se dle archeologického průzkumu (Brachtl, Rychlý, 1992–1999) zdá, že uvnitř hradby existovaly patrně spíše pouze dřevěné či dřevohlinité obytné a hospodářské budovy, snad jen s nízkou kamennou podezdívkou. Hypotézu existence dřevěných staveb potvrzují nálezy

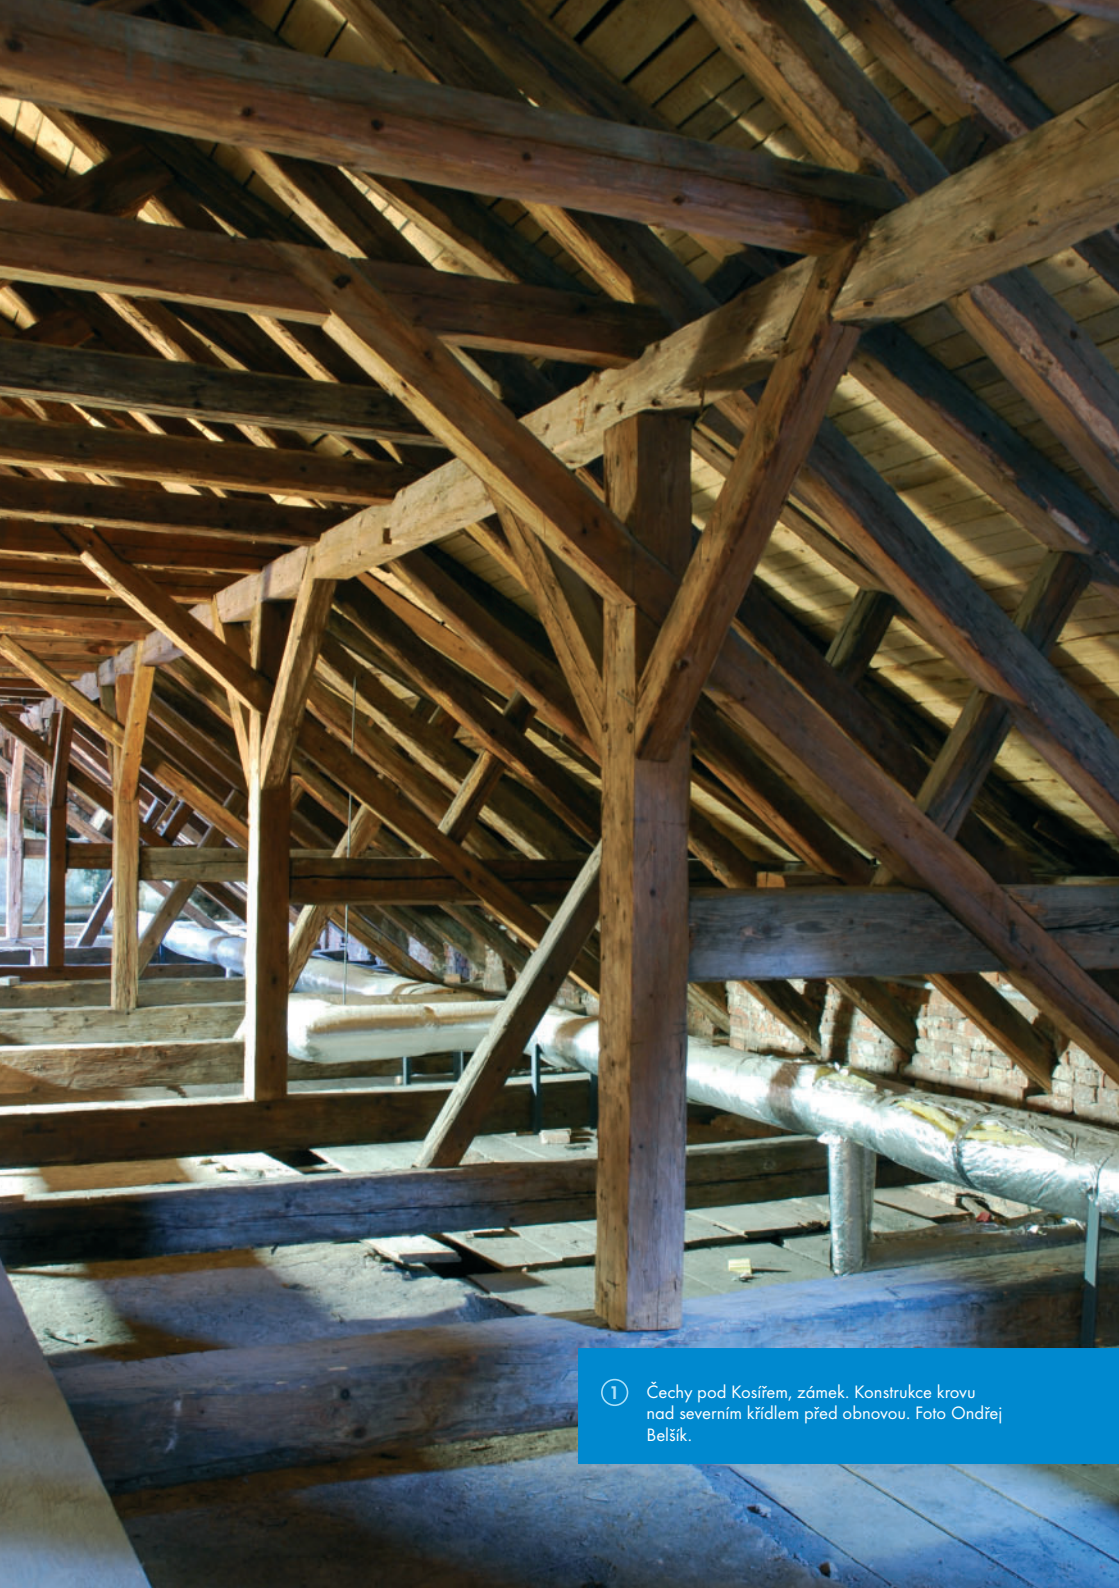
① Čechy pod Kosřem, zámek. Konstrukce krovu nad severním křídlem před obnovou. Foto Ondřej Belšík.

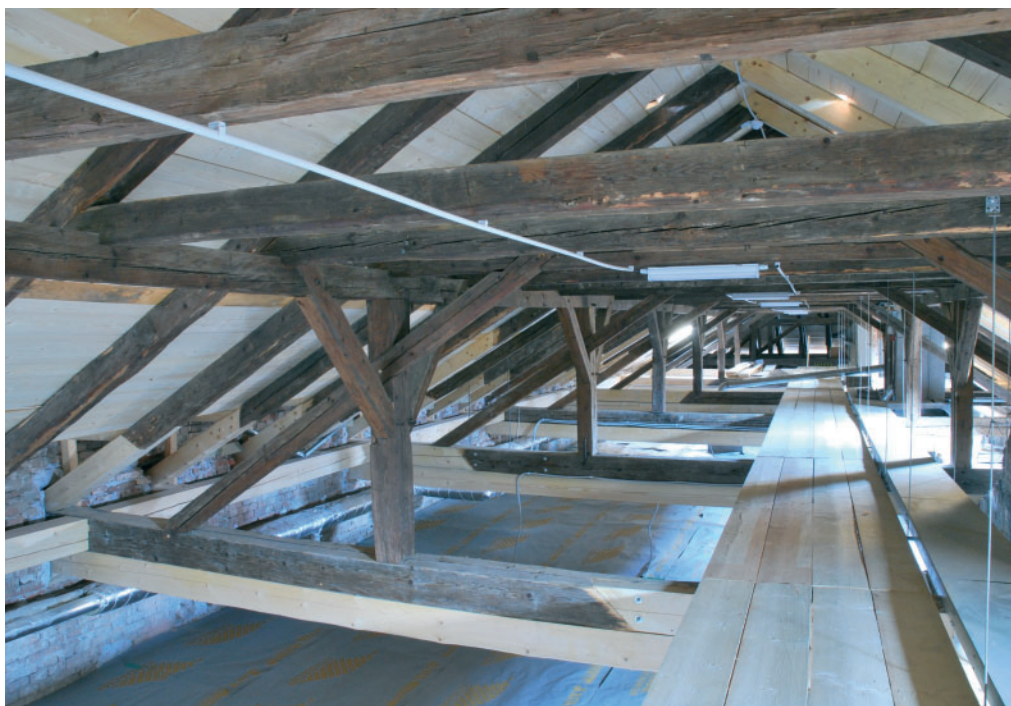
③ Čechy pod Kosířem, zámek. Konstrukce krovy nad západním křídlem po obnově. Foto Ondřej Belšík.

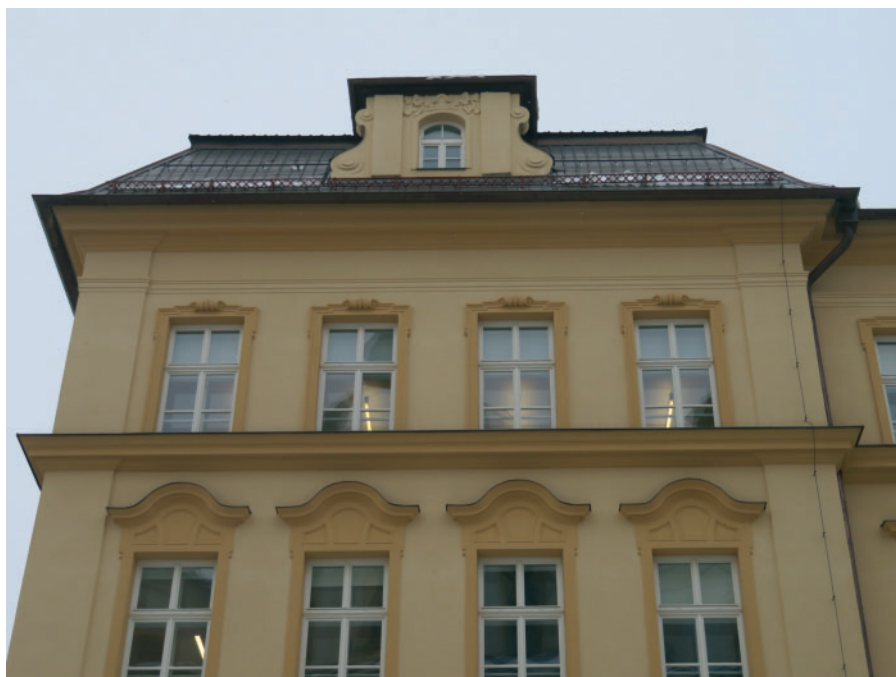
② Olomouc, Na Hradě, č. o. 5, pohled na levý rizalit čelní fasády po rekonstrukci, 2019. Foto Jan Kubeš.

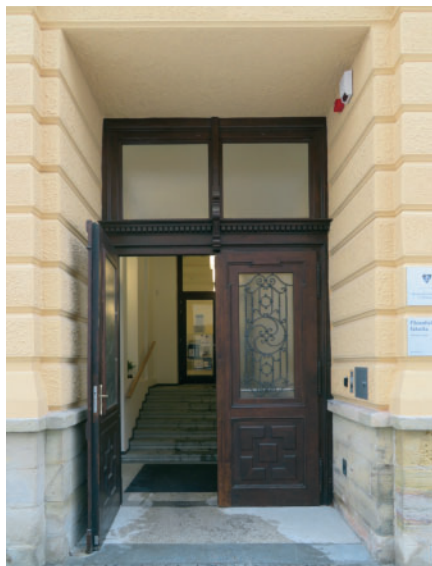
④ Olomouc, Na Hradě, č. o. 5, pohled na repasované vstupní dveře, 2019. Foto Jan Kubeš.

z masivního dřeva s dekorativně pojednanými dřevěnými částmi a zdobnými mřížemi, což stálo za jejich záchranu. Díky přístupu investora byly tyto dveřní výplně zachovány a repasovány. Hlavní okna na objektu byla z většiny dřevěná, deštěná („kastlová“), členěná na křídla a s příčlemi. S ohledem na jejich stav a s ohledem na přístup investora byla tato okna vyměněna za kopie se subtilním izolačním dvojsklem v předních křídlech. Z hlediska památkové péče se jedná o téměř ideální způsob výměny historických oken. V případě daného objektu však můžeme mluvit o ideálním řešení. Okna na schoďišti byla již před rekonstrukcí jednoduchá (bez druhých vnitřních křidel) a tento stav se zopakoval i při rekonstrukci.

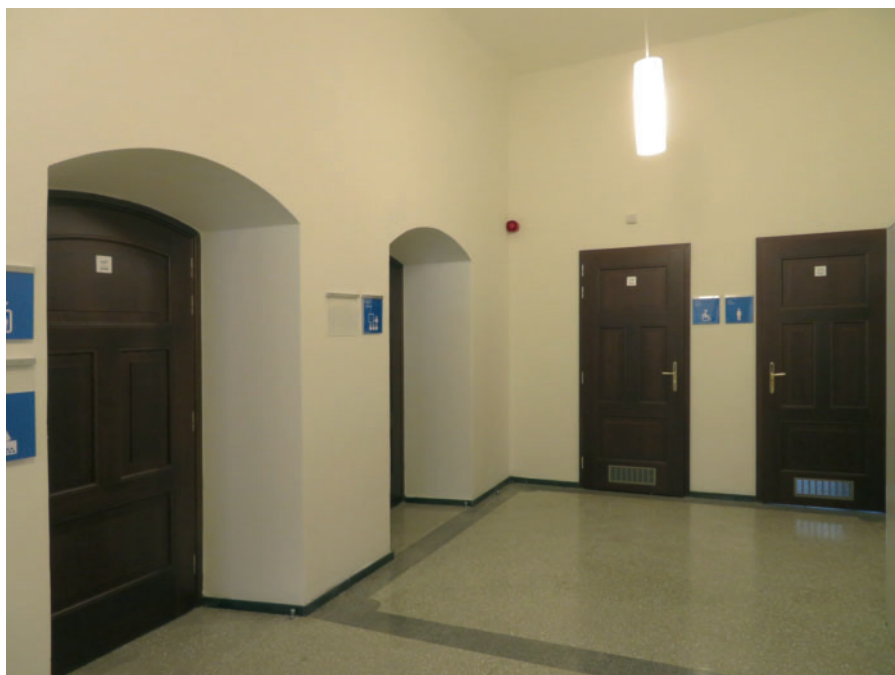
8 Olomouc, Na Hradě, č. o. 5, pohled na typický úsek chodby s novými dveřmi po rekonstrukci, 2019. Foto Jan Kuběš.

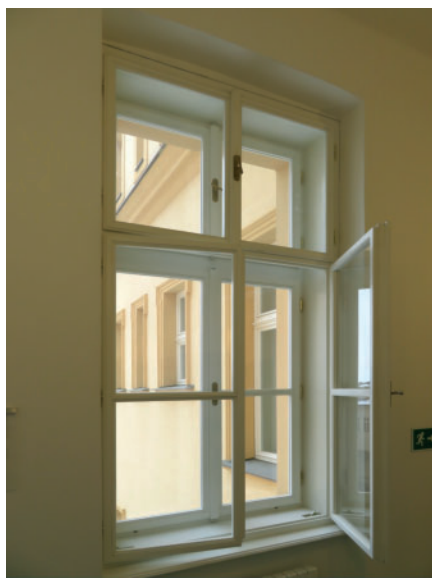
10 Olomouc, Na Hradě, č. o. 5, pohled na typické nově provedené fasádní okno, 2019. Foto Jan Kubeš.

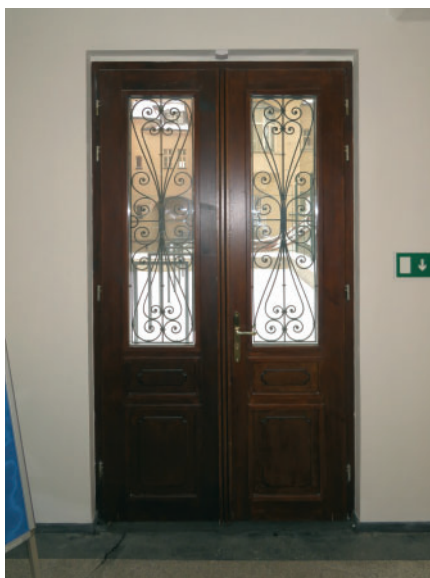
12 Olomouc, Na Hradě, č. o. 5, pohled na repasované dveře do dvora, 2019. Foto Jan Kubeš.

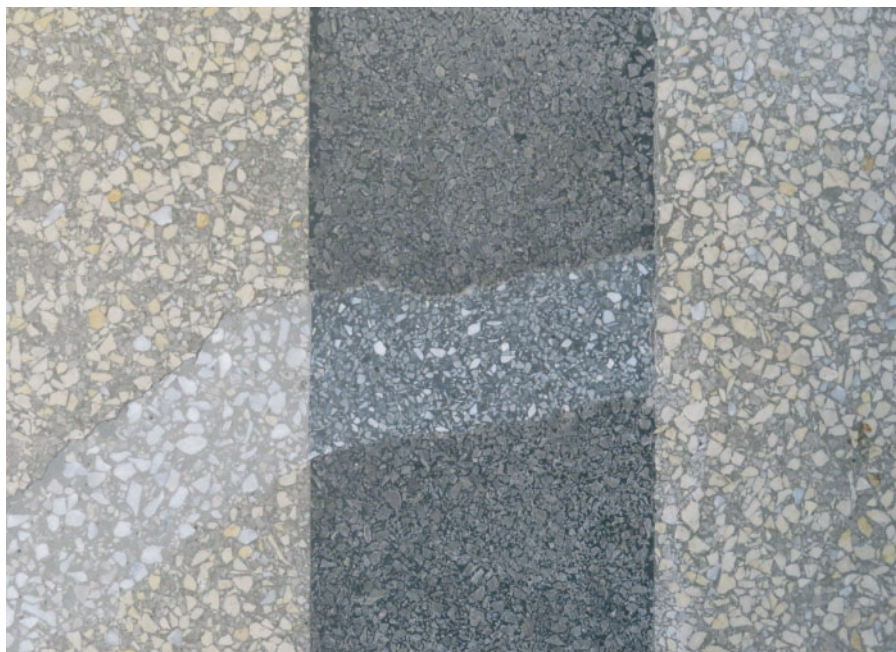
11 Olomouc, Na Hradě, č. o. 5, pohled na vyspravený úsek terasové podlahy chodby, 2019. Foto Jan Kubeš.

prasklin doplněny materiálem co nejbližším vzhledově i složením. I když jsou tyto nové vysprávkvy znatelné, stále je nutné ocenit snahu o opravu tohoto typu podlahy, který již v dnešní době není běžný a jeho nové provedení nebo oprava je ve všech směrech náročná. V některých učebnách byla rovněž dochována a repasována původní podlaha z dřevěných vlysů. Původní dveře na chodbách byly bohužel vyměněny, neboť nesplňovaly současné požadavky protipožární ochrany. Nové dveře však byly provedeny tak, aby vnějším materiálem i designem odpovídaly původním. Velmi prospěšným zásahem pro interiéry společných prostor bylo odstranění novodobého překližkového obložení stěn, které se nacházelo dokonce i na zděných sloupech schodiště. Kultivovanému vzhledu prostor také prospěla výměna zářivkového

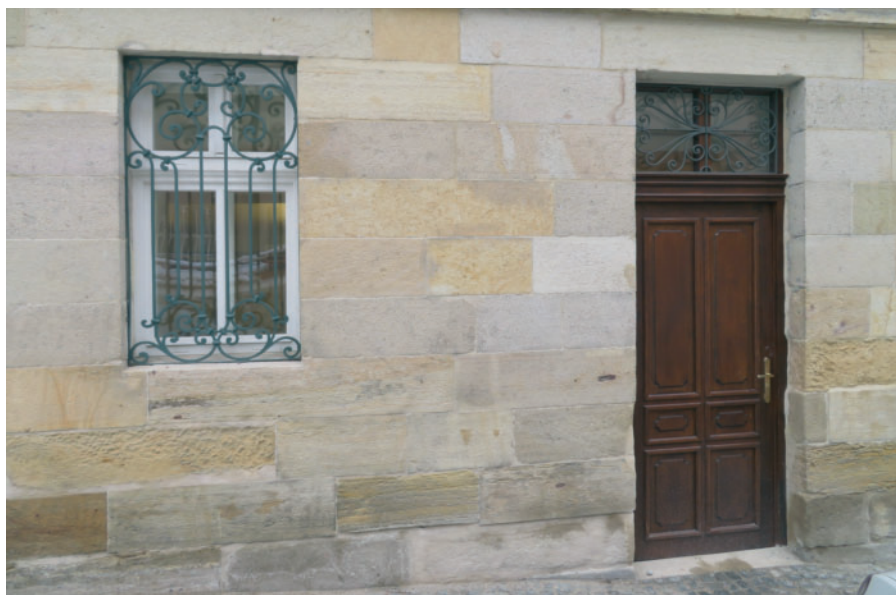
13 Olomouc, Na Hradě, č. o. 5, pohled na opravený kamenný sokl stavby s repasovanými dveřmi a novým oknem po rekonstrukci, 2019. Foto Jan Kubeš.

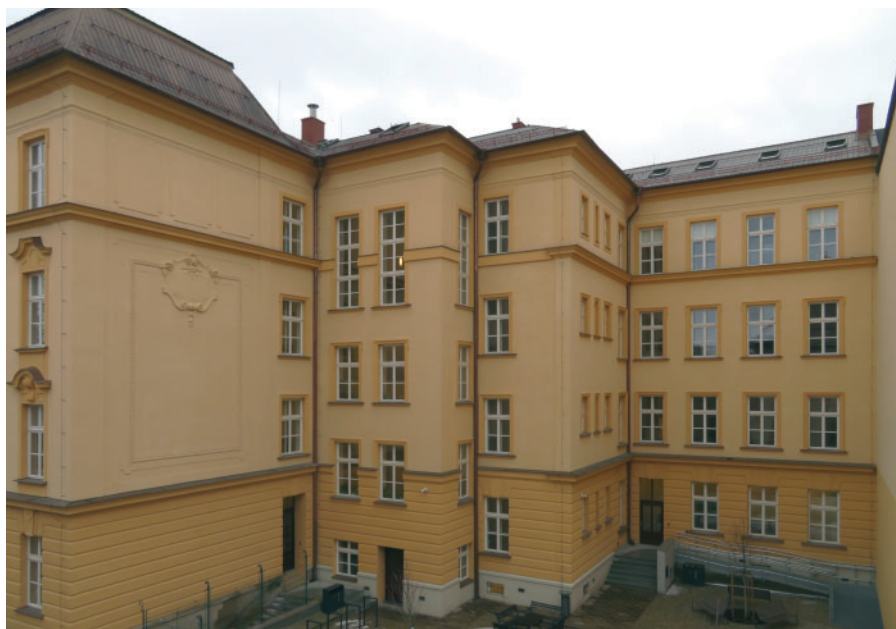
14 Olomouc, Na Hradě, č. o. 5, pohled na dvorní fasádu s odstraněným výtahem (pravý vnitřní roh) a doplněnou štukovou výzdobou po rekonstrukci, 2019. Foto Jan Kubeš.

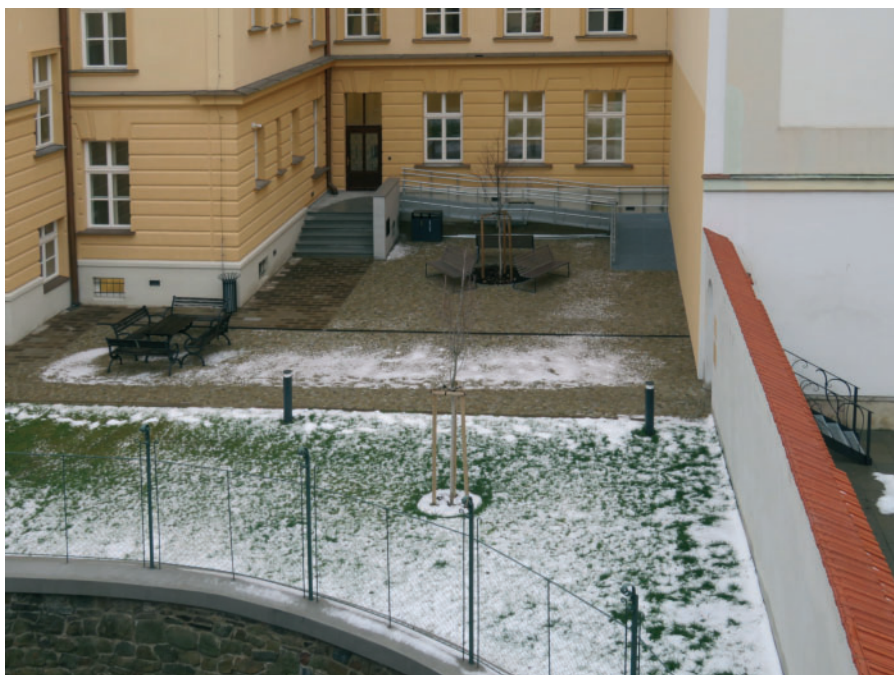
15 Olomouc, Na Hradě, č. o. 5, pohled na dvorní plochu po rekonstrukci (nová rampa pro imobilní osoby, nové kamenné dláždění, nová výsadba, nový mobiliář), 2019. Foto Jan Kubeš.

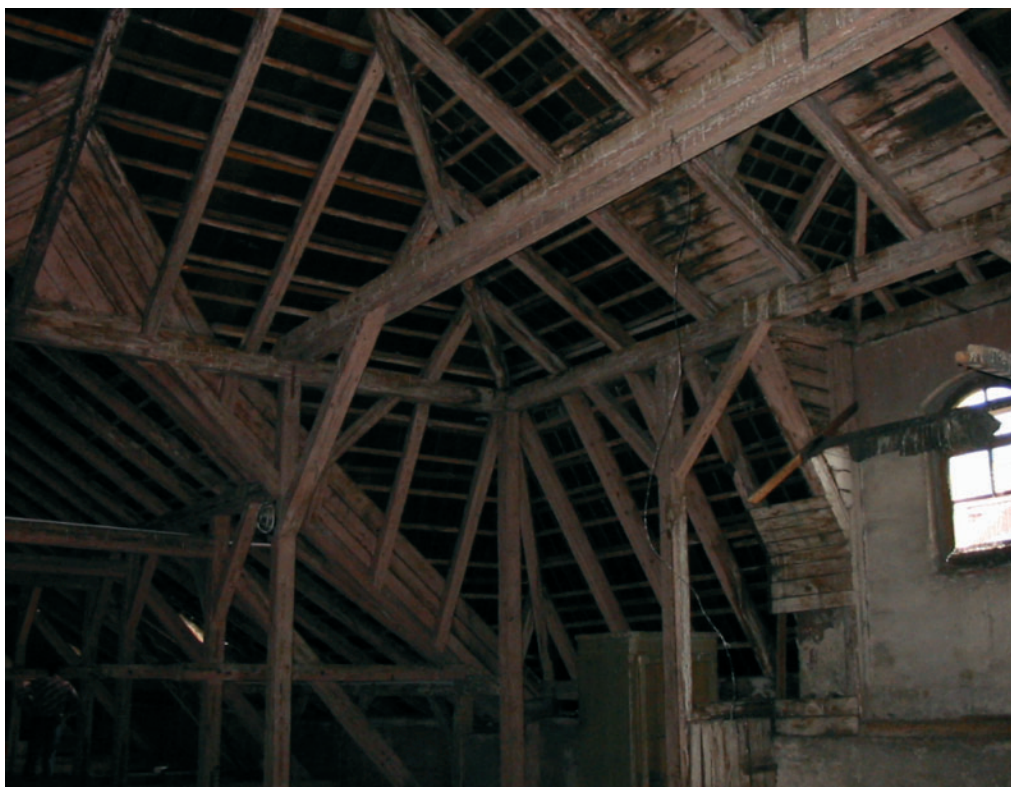
23 Olomouc, Na Hradě, č. o. 5, pohled do podkroví objektu s původním krovem před rekonstrukcí, 2019. Foto Jan Kubeš.

nepůvodním typem, nicméně kvalitou materiálu i drobným členěním je pro historický objekt přijatelná. Na vzhledu střechy se projevila po rekonstrukci adaptace půdních prostor objektu, což je asi jediný významně negativní aspekt celé rekonstrukce. Obecně nemají půdní adaptace na historické objekty pozitivní dopad, co se týče vzhledu střechy, zásahu do hmoty historických krovů a souvisejících změn prostorových a klimatických poměrů. V tomto případě bylo zohledněno, že objekt je menší památkové hodnoty a adaptace se projeví pouze střešními okny, navíc je možné přihlídnout k charakteru využití – adaptace nemá bytově-komerční charakter, ale slouží pro potřeby vzdělávací organizace. Původní krov byl navíc téměř celý zachován, což je rovněž pozitivum. V současnosti je totiž běžné původní krovky preventivně celé vyměnit za nové, navíc často ocelové. Odstranění pů-

vodního dřevěného krovu a jeho výměna za nový v jiné skladbě nebo z jiného materiálu je pochopitelně z hlediska památkové péče nežádoucí a degradující změna.

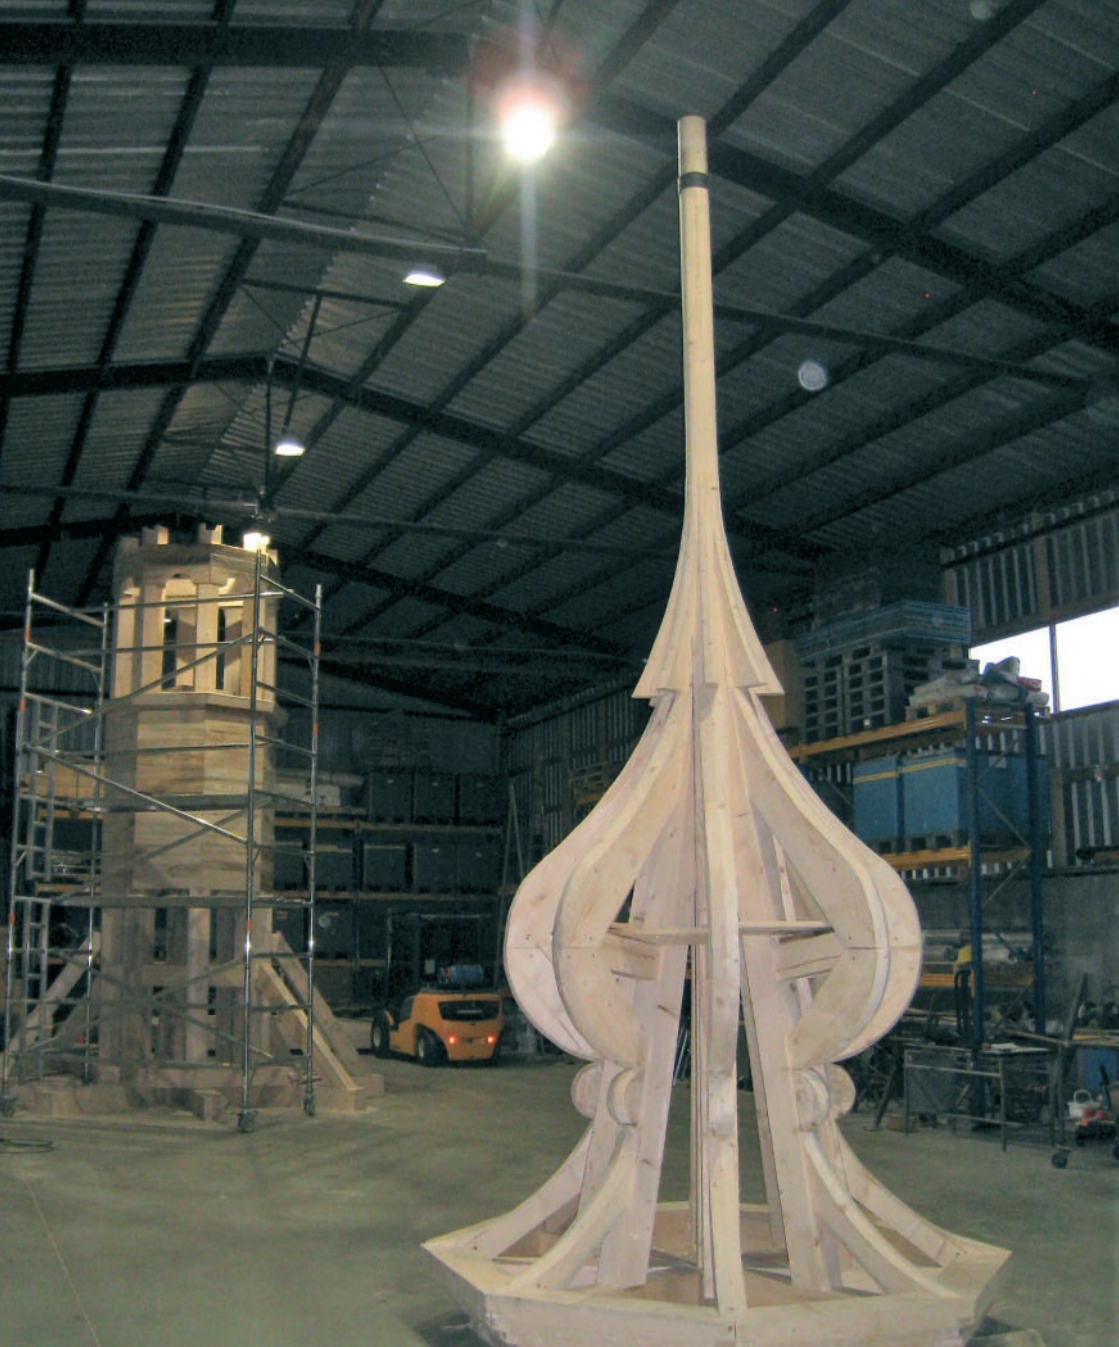
① Horka nad Moravou, kostel sv. Mikuláše, dřevěná konstrukce věže v průběhu prací v hale, 2018.
Foto Dobroslava Neckářová.

ruční technologií. Potom byla ve výrobní hale sestavena tesařská konstrukce nové sanktusníkové věže, která byla z důvodu její výšky (celková výška 12,14 m bez kříže) rozdělena na dvě části. Následovalo bednění konstrukce a oplechování měděným plechem.

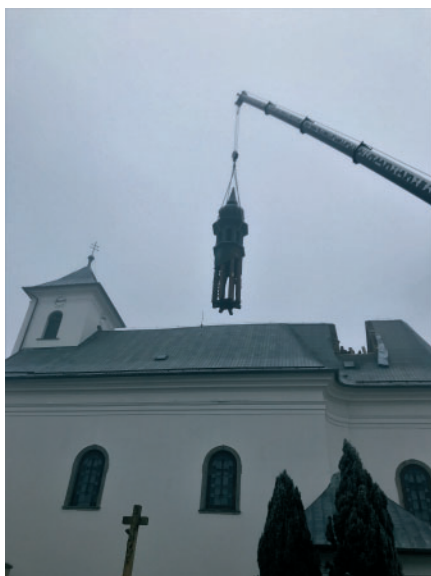
7 Horka nad Moravou, kostel sv. Mikuláše, celkový pohled na objekt, demontáž sanktusníkové věže, 2018. Foto Roofs. cz Group, a. s.

pan Oldřich Bartošek z Křenovic. Později byla za pomoci jeřábu demontována i celá sanktusníková věž. Součástí sanktusníkové věže byl i zvon zavěšený na dubové hlavě, která byla poškozená tvrdou hnilobou. Zvon je z roku 1590, spodní průměr má 347 mm, celková výška včetně koruny se šesti uchy je 350 mm a hmotnost je cca 32 kg. Na zvonu je dvouřádkový nápis: MEISTER GEORG IM 1590 IAR HAT MICH; GEGOSSEN HECHPERGER ZV OLMICZ. Zvon, který s největší pravděpodobností pochází z dnes již neexistujícího kostela, byl v novém kostele umístěn již v době výstavby. Jde o poslední z původního souboru kostelních zvonů, který zůstal zachován dodnes. Zvon nebyl dlouhodobě používán, protože nebyl kompletní. Srdece zvonu, které bylo původně uchyceno ke kloubovému čepu koženým řemenem, bylo nalezeno na půdě. Firma Boroko z Brodku u Přerova zvon očistila, vyrobila nové srdce včetně uchycení a novou dubovou hlavu.
