SBORNÍK 2018

Národního památkového ústavu
územního odborného pracoviště v Olomouci

Národního památkového ústavu, územního odborného pracoviště v Olomouci

Vydal Národní památkový ústav, územní odborné pracoviště v Olomouci v roce 2019 jako sborník tematických příspěvků.

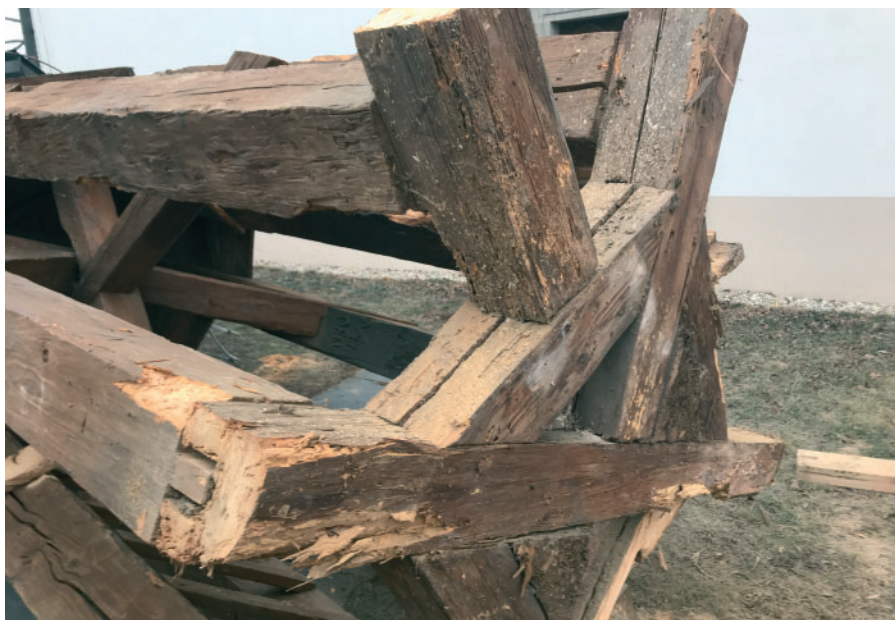
8 Horka nad Moravou, kostel sv. Mikuláše, poškozená konstrukce sanktusníkové věže, 2018. Foto Roofs. cz Group, a. s.

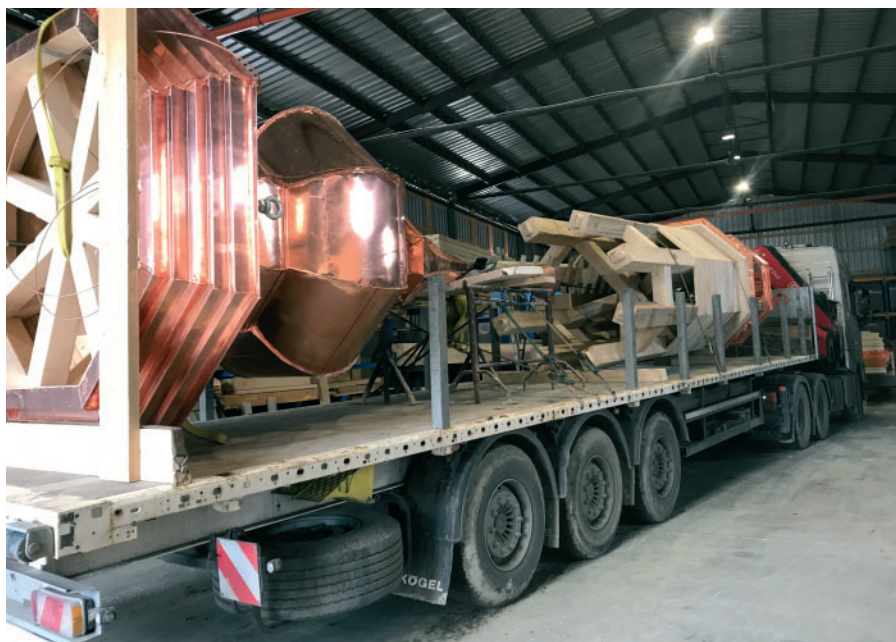
⑨ Horka nad Moravou, kostel sv. Mikuláše, oplechované části nové sanktusníkové věže připravené na převoz, 2018. Foto Roofs. cz Group, a. s.

Byla provedena podrobná fotodokumentace zvonu. V podstřešním prostoru kostela byla položena nová dřevěná podlaha a byl osazen nový nosný kříž pro uchycení dřevěných stojek sanktusníkové věže. Z výrobní haly byly převezeny do Horky nad Moravou obě kompletně oplechované části nové sanktusníkové věže. Pomocí jeřábu byly obě části věže s novou měděnou makovicí s tubusy a s opraveným křížem osazeny na původní místo. Na závěr byla konstrukce v prostoru půdy spojena s konstrukcí krovu a byla doplněna částečně rozkrytá měděná krytina na střeše kostela. Zvon s dubovou hlavou byl zavěšen do sanktusníkové věže a nyní ho bude možné znovu používat ke zvonění. Práce byly v roce 2018 spolufinancovány částkou 400 tisíc Kč z Havarijního programu MK ČR. Výše uvedené práce jsou provedeny ve velmi dobré kvalitě.

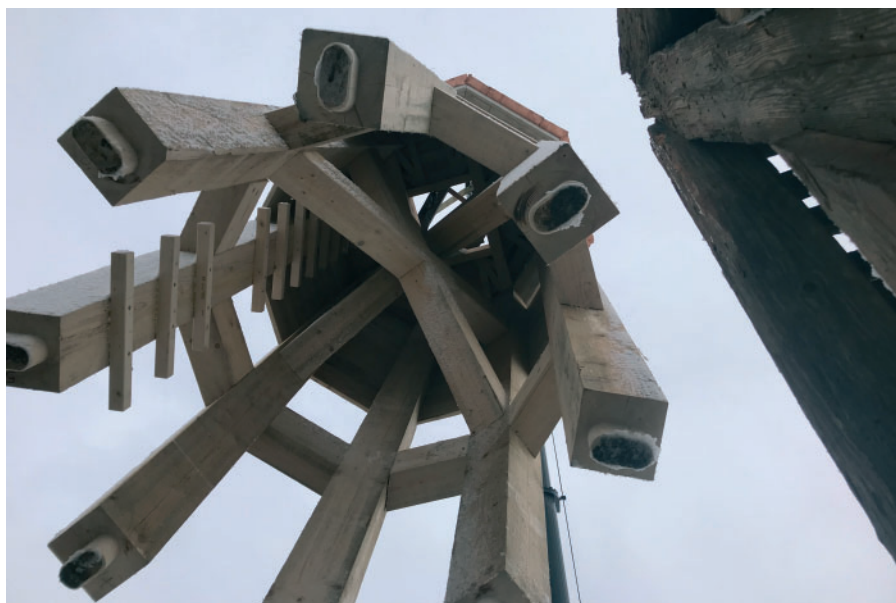
⑩ Horka nad Moravou, kostel sv. Mikuláše, osazování spodní části nové sanktusníkové věže, 2018. Foto Roofs. cz Group, a. s.

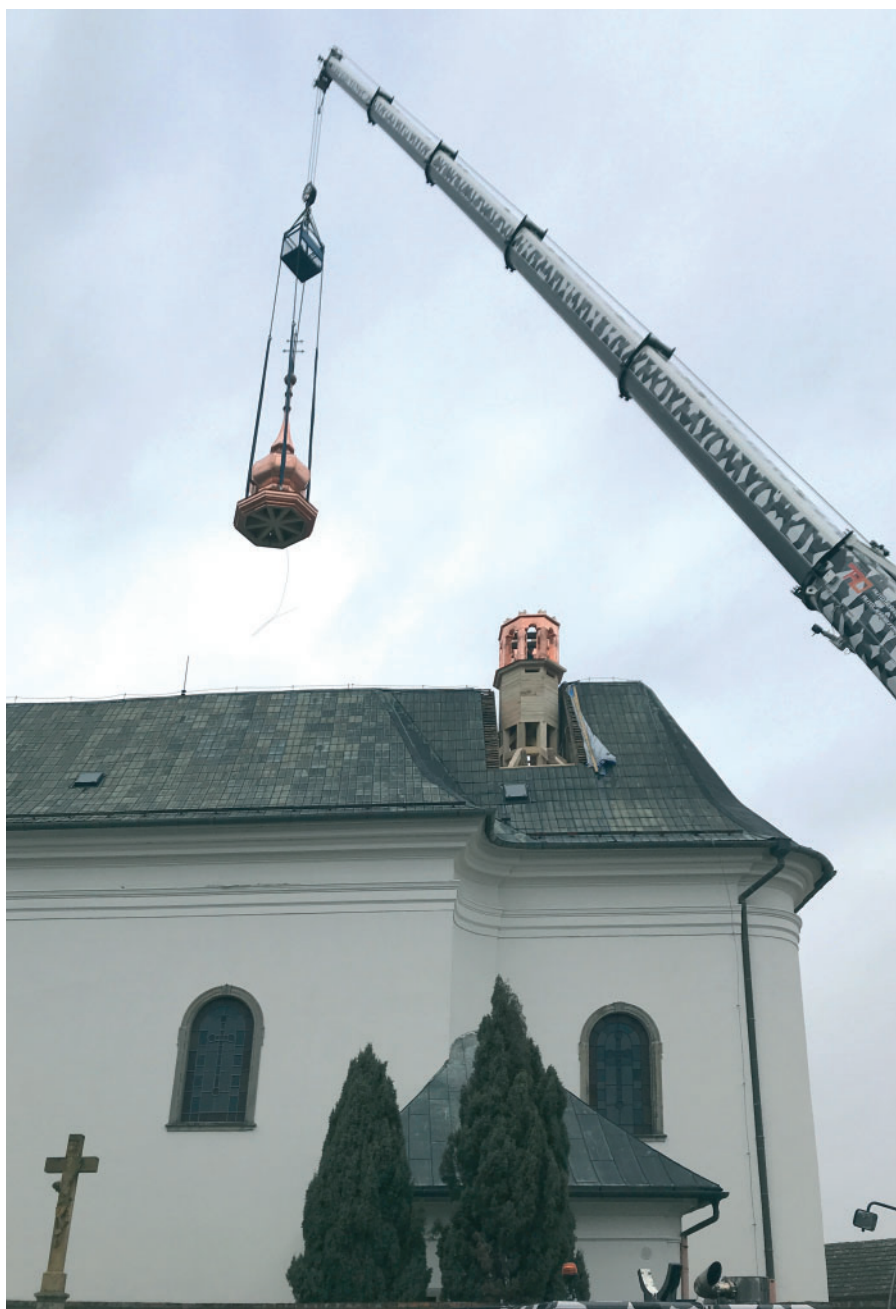
12 Horka nad Moravou, kostel sv. Mikuláše, celkový pohled na objekt, osazování nové sanktusníkové věže, 2018.
Foto Roofs. cz Group, a. s.

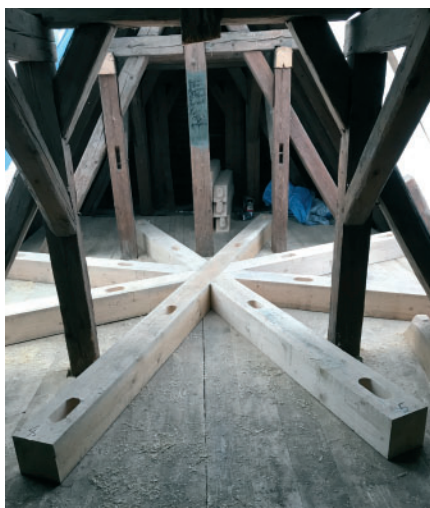
13 Horka nad Moravou, kostel sv. Mikuláše, interiér krovu, nová konstrukce pro osazení sanktusníkové věže, 2018. Foto Roofs. cz Group, a. s.

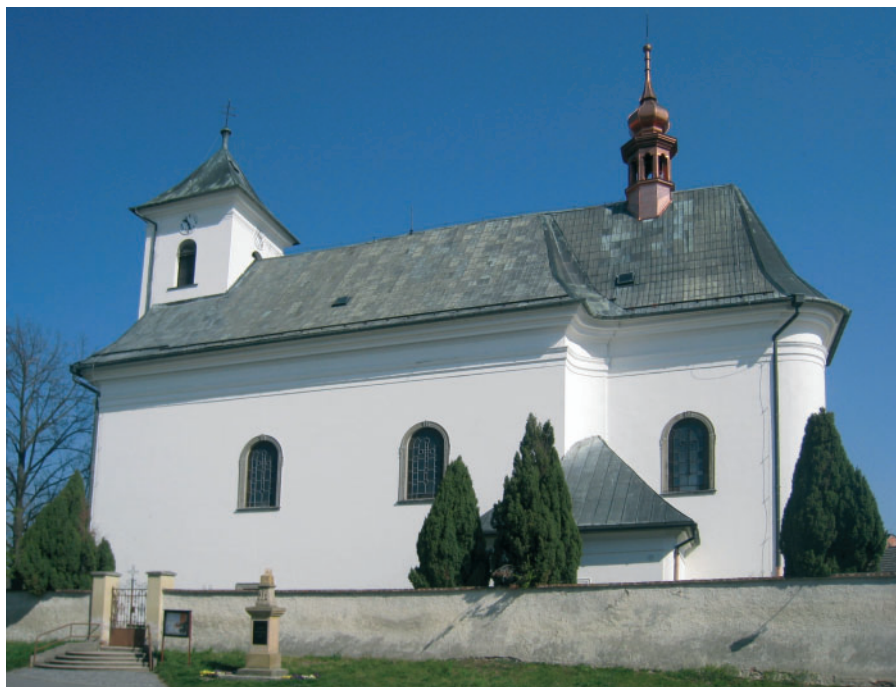
14 Horka nad Moravou, kostel sv. Mikuláše, celkový pohled na objekt po rekonstrukci sanktusníkové věže, 2019. Foto Dobroslava Neckařová.

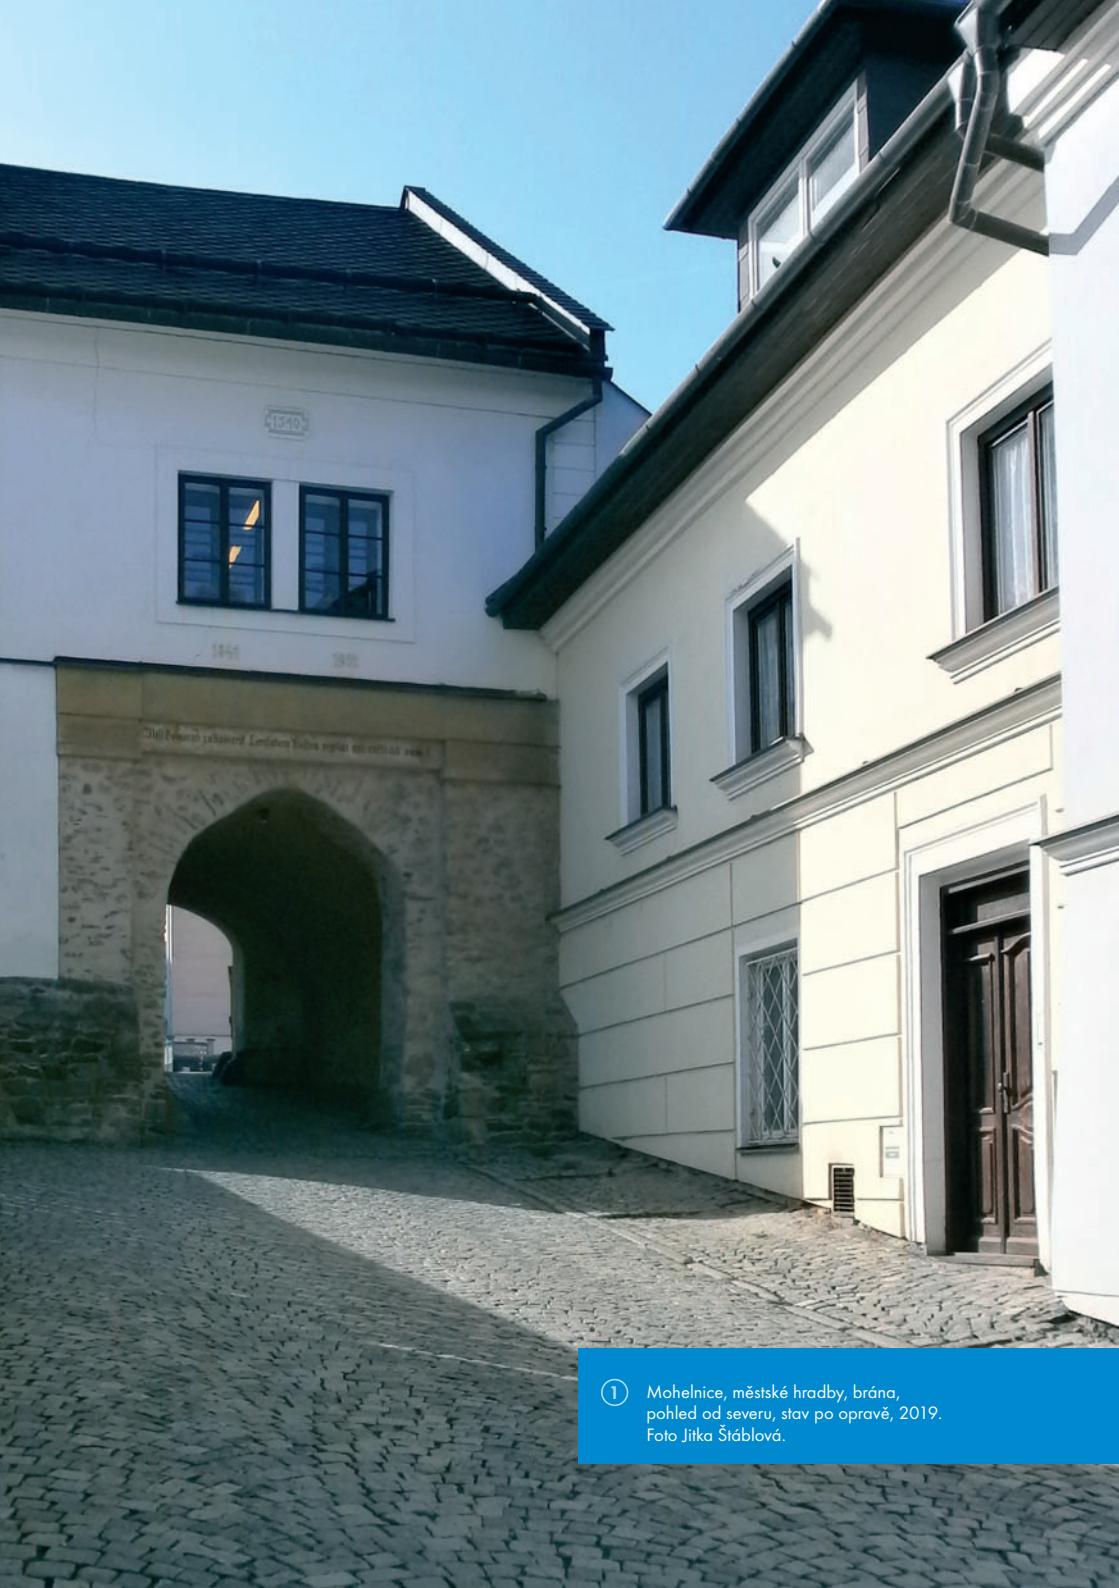
① Mohelnice, městské hradby, brána, pohled od severu, stav po opravě, 2019. Foto Jitka Štábllová.

Rovněž ze čtyř městských bran stojí na severu města dnes pouze poslední. Jde o jednopatrovou věžovou průjezdnou stavbu s lomeným obloukem z lomového neomítaného kamene. Vpadlina pro padací most je opatřena latinským nápisem a datacemi 1841 a 1931 i 1540 na vnějším severním průčelí ①. Z ostatních bran se na třebovské straně a v prostoru ulice Smetanova dochovaly jen barokní bosované pilíře s městskými znaky na zdech měšťanských domů ④. Parkánová zeď byla vybavena baštami různého tvaru, ze kterých zůstala stát jediná při ulici Okružní.

V roce 2014 byla na jediné dochované městské bráně pokryta střecha původní břídlíci a opraveny omítky s obnovením sjednocujícího bílého nátěru. Parkánová bašta

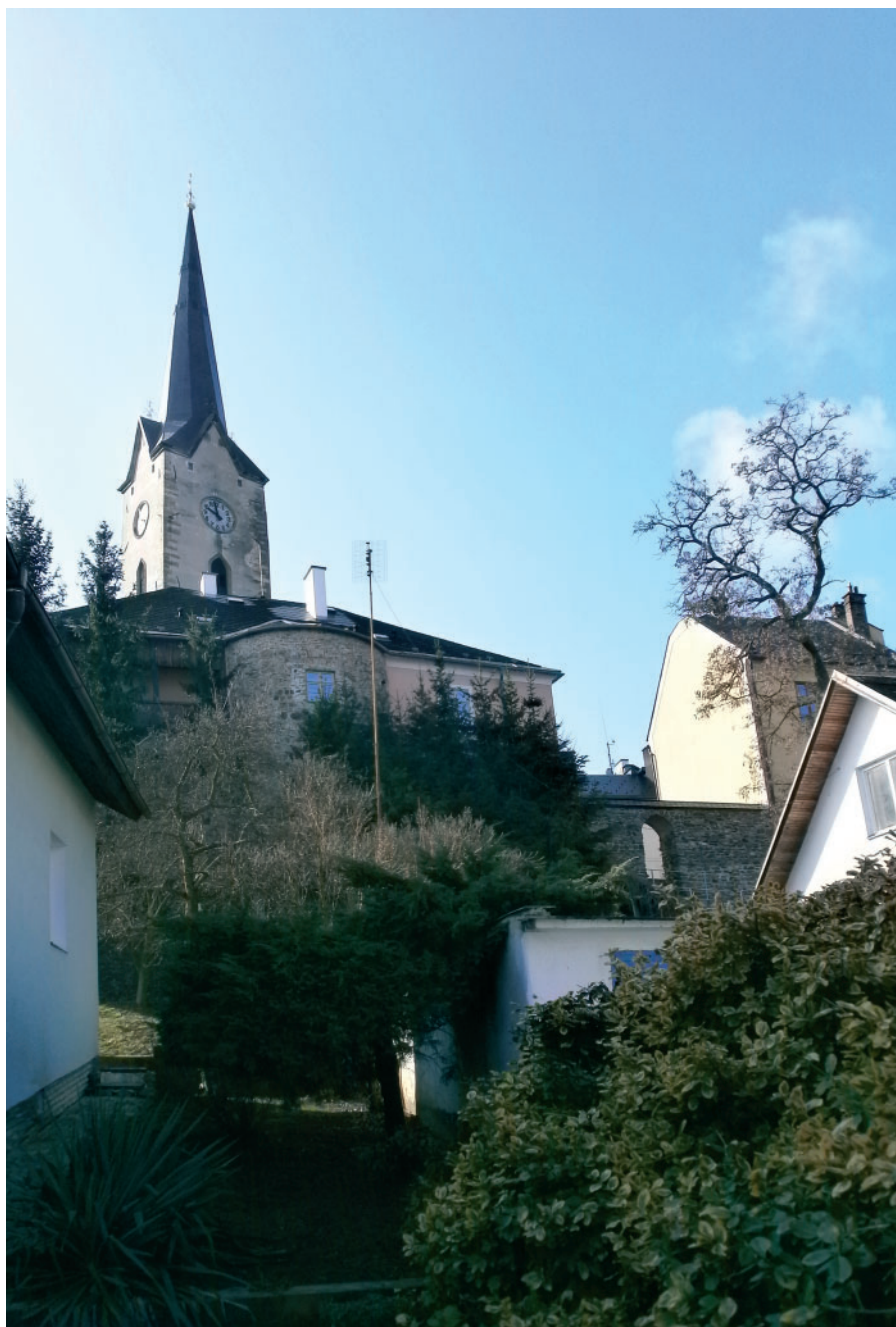
③ Mohelnice, městské hradby, bašta u domu Kostelní 2, pohled od severu, stav po opravě, 2019. Foto Jitka Štáblová.

Jedná se o komplex městského fortifikačního systému s vnitřní a vnější (parkánovou) hradbou, s příkopy, valy, městskou bránou a baštami. Byl vybudován v době hospodářského vzestupu města na přelomu 14. a 15. století na místě husitskými válkami poničených starších městských hradeb ②. Hlavní městská hradba, 100–180 cm silná, sahala původně patrně až do výše 6–8 m a byla posílena sedmi strážními věžemi. Dochovala se jediná u domu č. 2 na Kostelním náměstí ③.

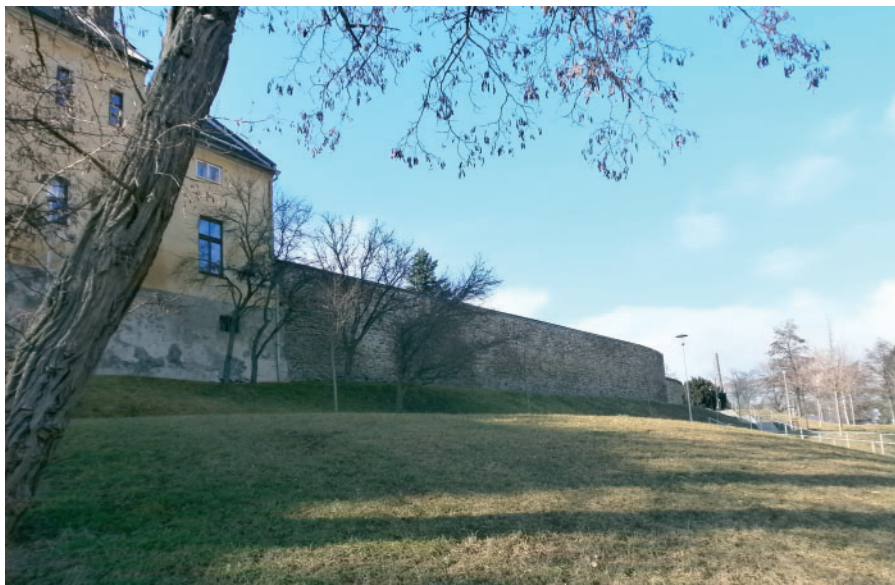
⑥ Mohelnice, městské hradby, parkán a úsek hradeb pod ulicí Školní, pohled od severu, stav po opravě, 2019. Foto Jitka Štábllová.

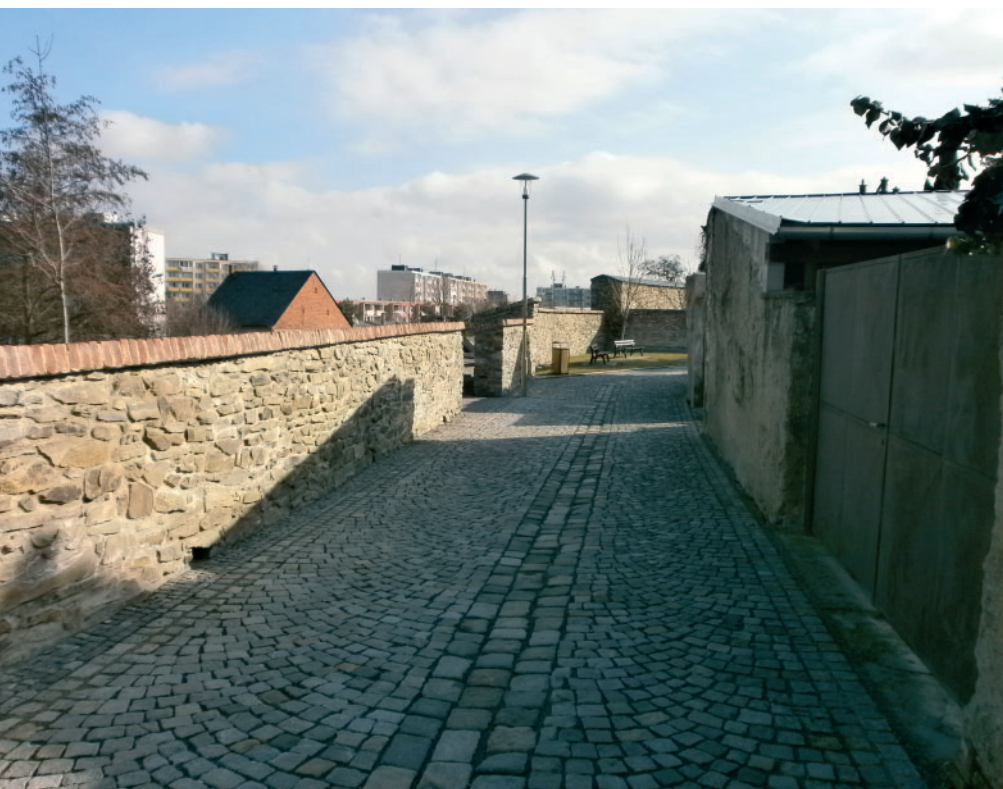
7 Mohelnice, městské hradby, ulička Školní, pohled ze západu, stav po opravě, 2019. Foto Jitka Štáblová.

Po roce 2007 probíhaly záchranné práce, dotované z Programu záchrany architektonického dědictví a z Programu regenerace městských památkových zón. V prvních letech byly v několika etapách opraveny hradby na ulici Školní ⑦ a při Okružní ulici ⑧, v úseku „za rudoarmějcem“. Jejich ošetření se podařilo zajistit formou restaurování, práce prováděla firma ARCHKASO pod vedením akademického sochaře a restaurátora Jaroslava Jelínka. Při obnově byl využíván původní kámen či obdobný materiál, zajištěný

ze snesených staveb v okolí, zdilo se na nastávanou maltu, spárovalo tzv. kartáčováním, hlavy korun byly vyzděny starými barokními cihlami. Z finančních důvodů se následně od restaurování upustilo, další opravy prováděly firmy zednické, kterým bylo nutné opakovaně vysvětlovat požadavky památkové péče. Problémy byly se zajištěním odpovídajícího kamene, s technologií i způsobem zdění a jeho odváděnou kvalitou, ne vždy se podařila požadovaná povrchová úprava. Do finálního vzhledu negativně zasáhly i některé nevhodné zásahy, realizované vlastníky okolních domů.

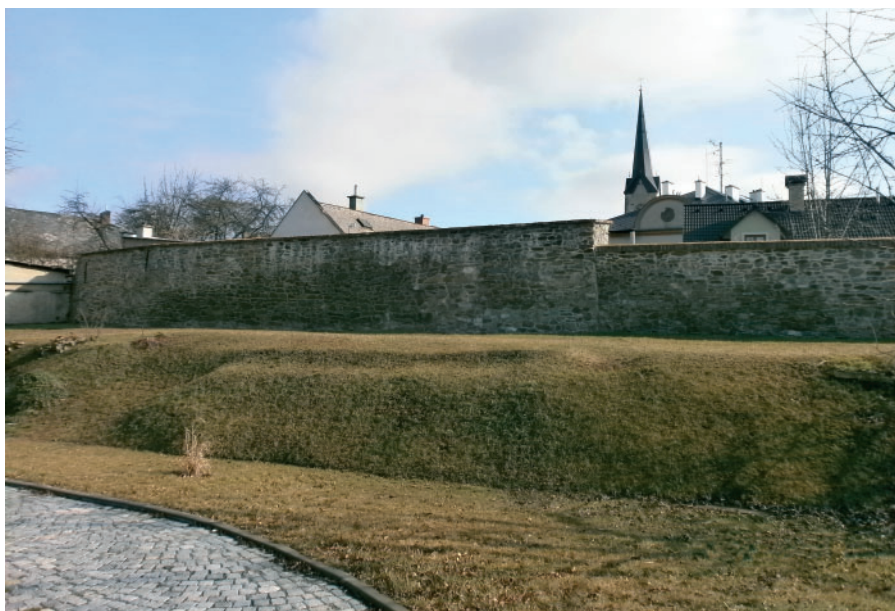
⑧ Mohelnice, městské hradby, úsek na Okružní ulici, pohled z jihu, stav po opravě, 2019. Foto Jitka Štáblová.

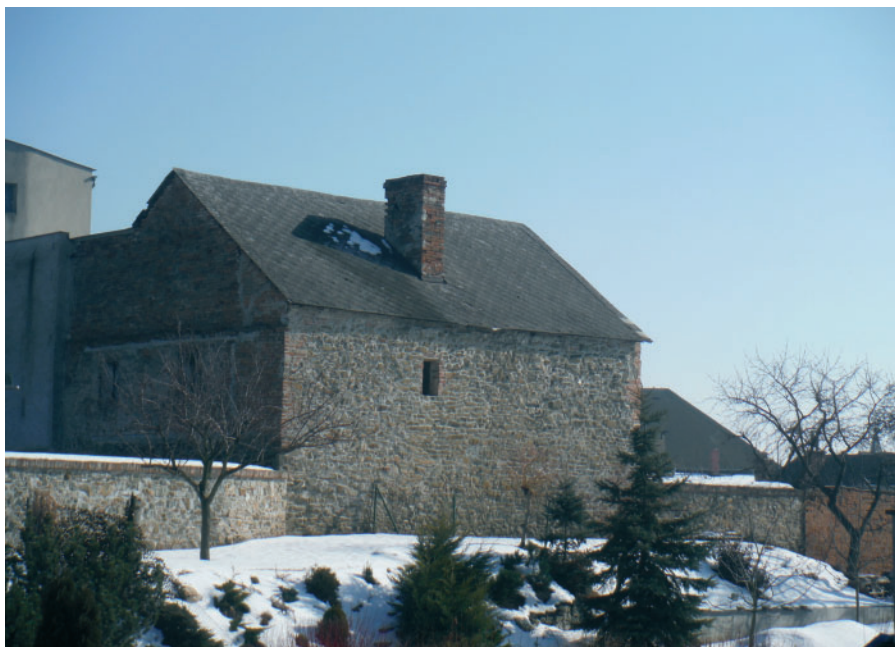
⑨ Mohelnice, městské hradby, Okružní ulice, tzv. Brusův dům, pohled z jihu, stav po opravě, 2016. Foto Jitka Štáblová.

V roce 2011 proběhla zajímavá oprava hradeb při tzv. Brusově domě na Hradební ulici č. 17 9. Jedná se o stavbu pozdně gotického založení, přestavěnou na přelomu 18. a 19. století a dnes stavebně propojenou s přední obytnou klasicistní částí. Západní průčelí dvorního traktu tvoří hradební zeď. Dům je nesprávně připisován Antonínu Brusovi, který byl mohelnickým rodákem a především pražským arcibiskupem a představeným řádu křížovníků s červenou hvězdou.

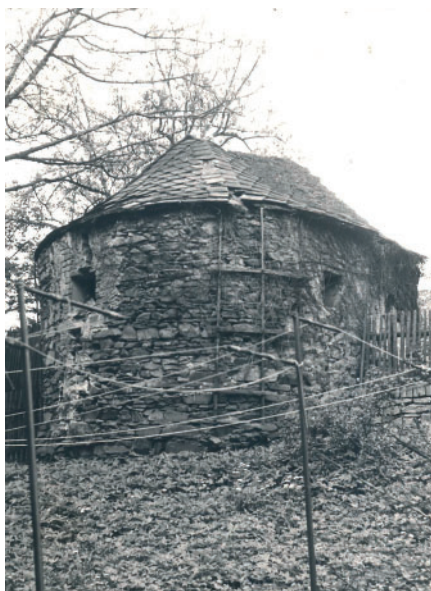
při Okružní ulici se vzhledem k havarijnímu stavu ¹⁰ začala opravovat již v roce 2004. Po předchozí výměně dřevěné šindelové krytiny následovala konzervace tělesa bašty, prováděná restaurátorskou firmou ARCHKASO. V prostoru hradeb při uličce Školní byla rekonstruována zádlažba. V bývalém parkánu a hradebním příkopu byl zde na místo hřiště vysazen nový park.

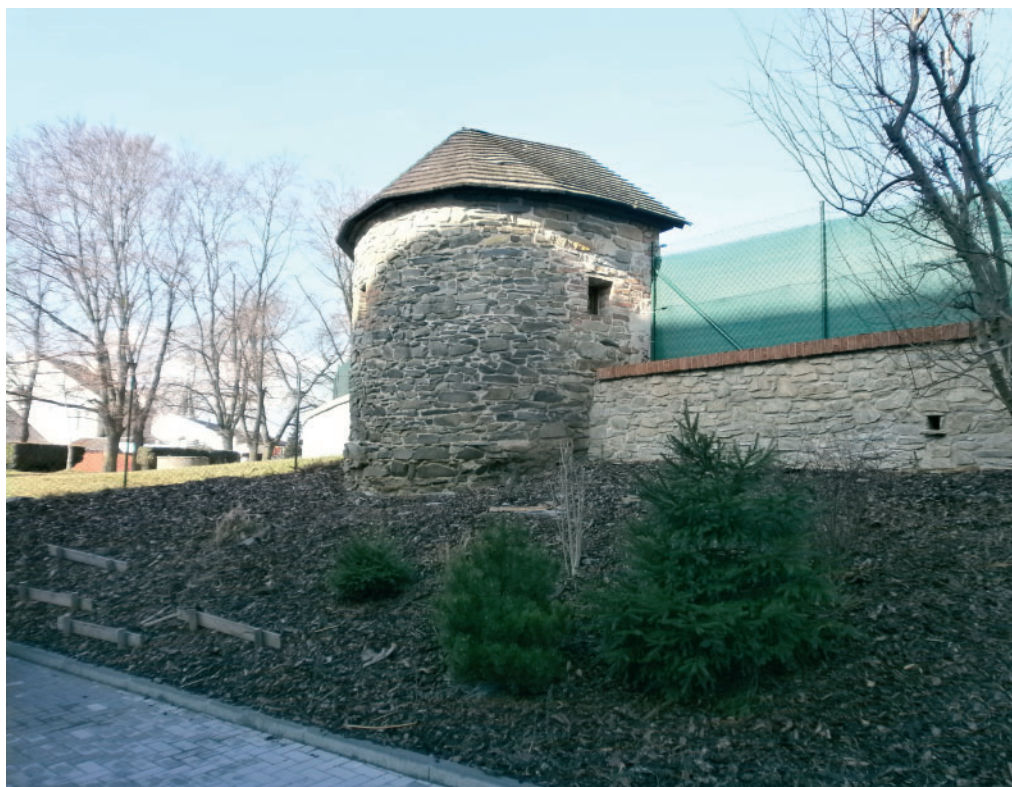
¹¹ Mohelnice, městské hradby, dům Kostelní 2 s baštou, pohled z jihu, stav po opravě, 2019. Foto Jitka Štáblová.

Oprava druhé dochované bašty byla součástí rekonstrukce domu (2005–2015) na Kostelním náměstí 2. Jde o bývalou školní budovu, vystavěnou v roce 1781 na místě částečně zbořené gotické farní školy. S výjimkou obvodového zdiva přízemí a su-

terénu pocházejí veškeré konstrukce nad terémem až z barokně-klasicistního období, kdy došlo i k úpravě interiéru bašty. V domě po opravě vznikly nové byty a velmi činná galerie Lautner 11, umístěná v přízemních prostorách s restaurovanou unikátní klasicistní výzdobou. Jméno získala galerie po šumperském děkanovi Kryštofu Lautnerovi, který byl Mohelnici vězněn a upálen v časech čarodějnických procesů na konci 17. století. Část doby procesu měl Kryštof Lautner strávit v tomto domě.

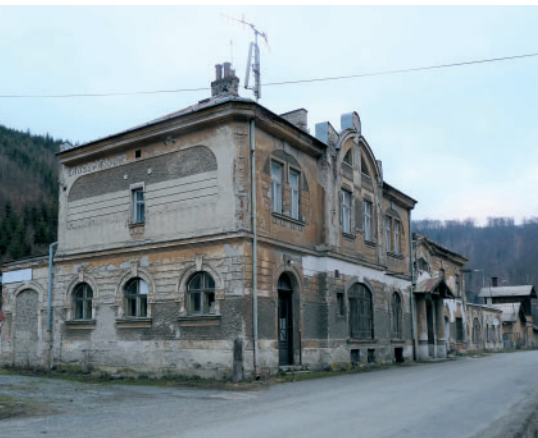
③ Hrubá Voda – mladší budova stanice s čekárnami ze západní strany se zachovaným německým nápisem Grosswasser. Foto Jan Kubeš.

na stavbě nádražních budov v Českých Budějovicích, Plzni, Mariánských Lázních, Praze. Ze západu k ní připojil krytým vchodem o něco větší budovu s čekárnami a z druhé strany rozlehlou letní verandu s navazujícím služebním objektem, původně lampárny. Všechny části propojuje na kolejové straně nástupištní veranda kovové konstrukce. Jednotlivé objekty vizuálně sjednocuje elegantní secesní okrová fasáda geometrizujícího charakteru.

Objekty staniční budovy s čekárnami, krytá chodba a nástupištní veranda jsou nejzachovalejší jejím členěním i základní dispozicí. Současný stav je negativně ovlivněn dlouhodobým zanedbáním. V interiéru se zachovaly původní podlahy, výmalba i štuková výzdoba stěn a dokonce i suché záchody. Drobnými úpravami prošla sousední výpravní budova vlivem modernizace železniční dopravy a s ní spojeným provozem. Strážní domek prošel úpravou všech tří vstupů, prostřední byl částečně zazděn do podoby menšího okna. Zby-

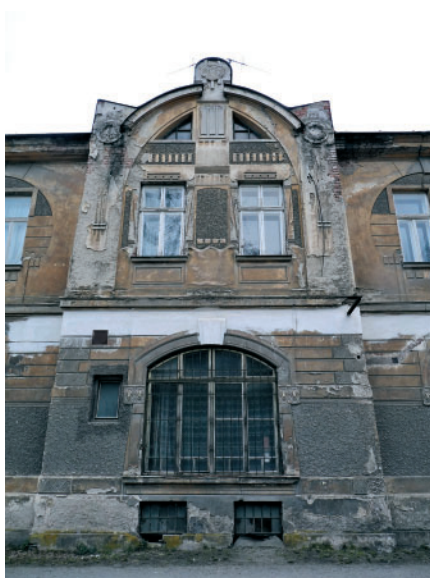
④ Hrubá Voda – středový rizalit hlavní budovy. Foto Jan Kubeš.

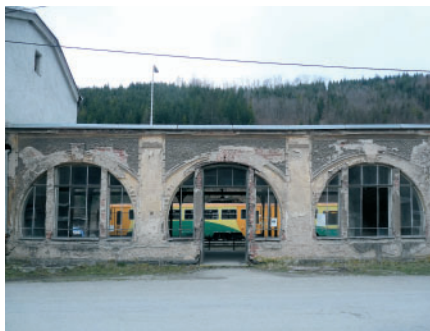
5 Hrubá Voda – letní veranda. Foto Jan Kubeš.

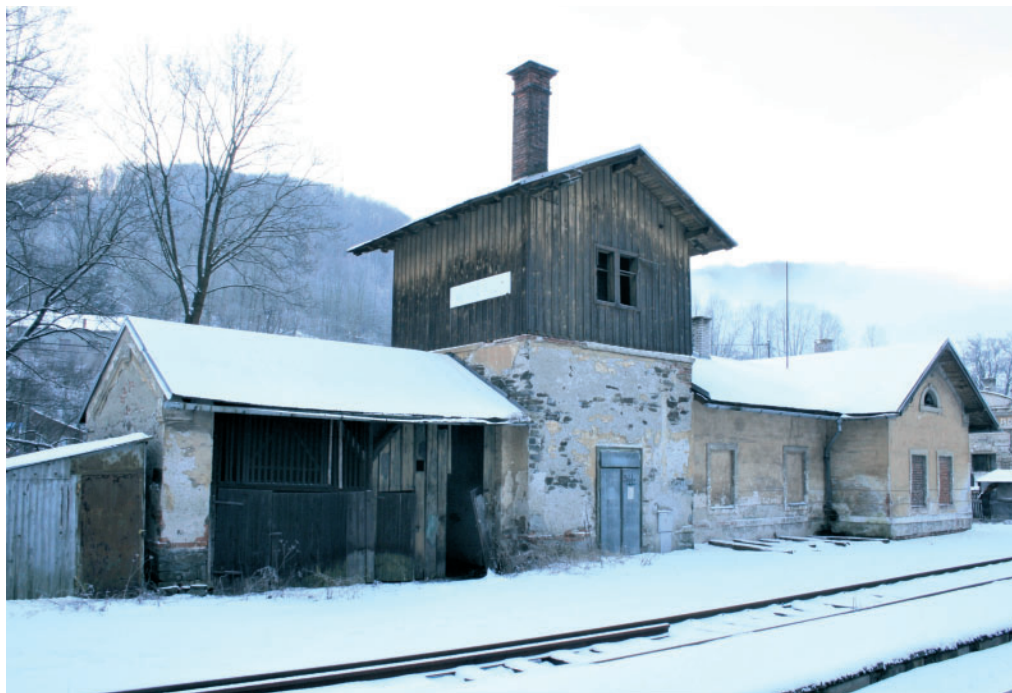
6 Hrubá Voda – vodárna. Foto Jan Kubeš.

lé dva prošly modernizací nově typizovanými dveřními výplněmi. Vodárna ztratila své využití s ukončením parostrojního provozu, ke kterému oficiálně došlo v roce 1980. Z technického vybavení nezůstalo kromě objemné kovové vodní nádrže nic dochováno. Celkově jsou všechny objekty zachovány ve své hmotě, jejich členěním i základní dispozici.
