Průzkum zanikajícího lesoparku Prašivice u Nalžovských Hor

DAVID TUMA – VERONIKA ZELINKOVÁ

Metody a cíle průzkumu

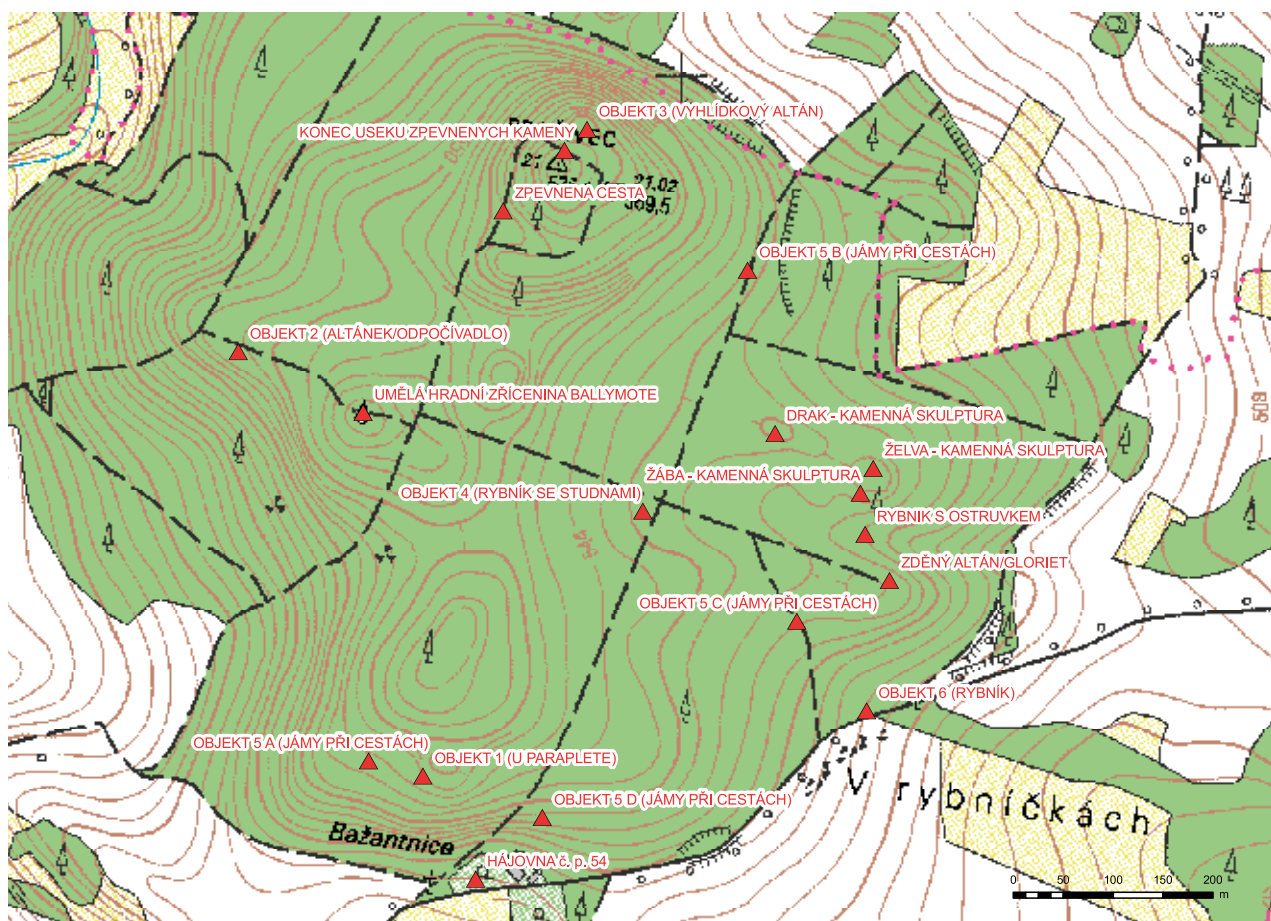
Obr. 2. Prašivice u Nalžovských Hor, podkladní mapa areálu kulturní památky v měřítku 1 : 10 000 s vyznačenými objekty a jejich popisy. (Zaměření GPS stanicí Garmin Oregon D. Tuma, digitální zpracování Ž. Sedláková)

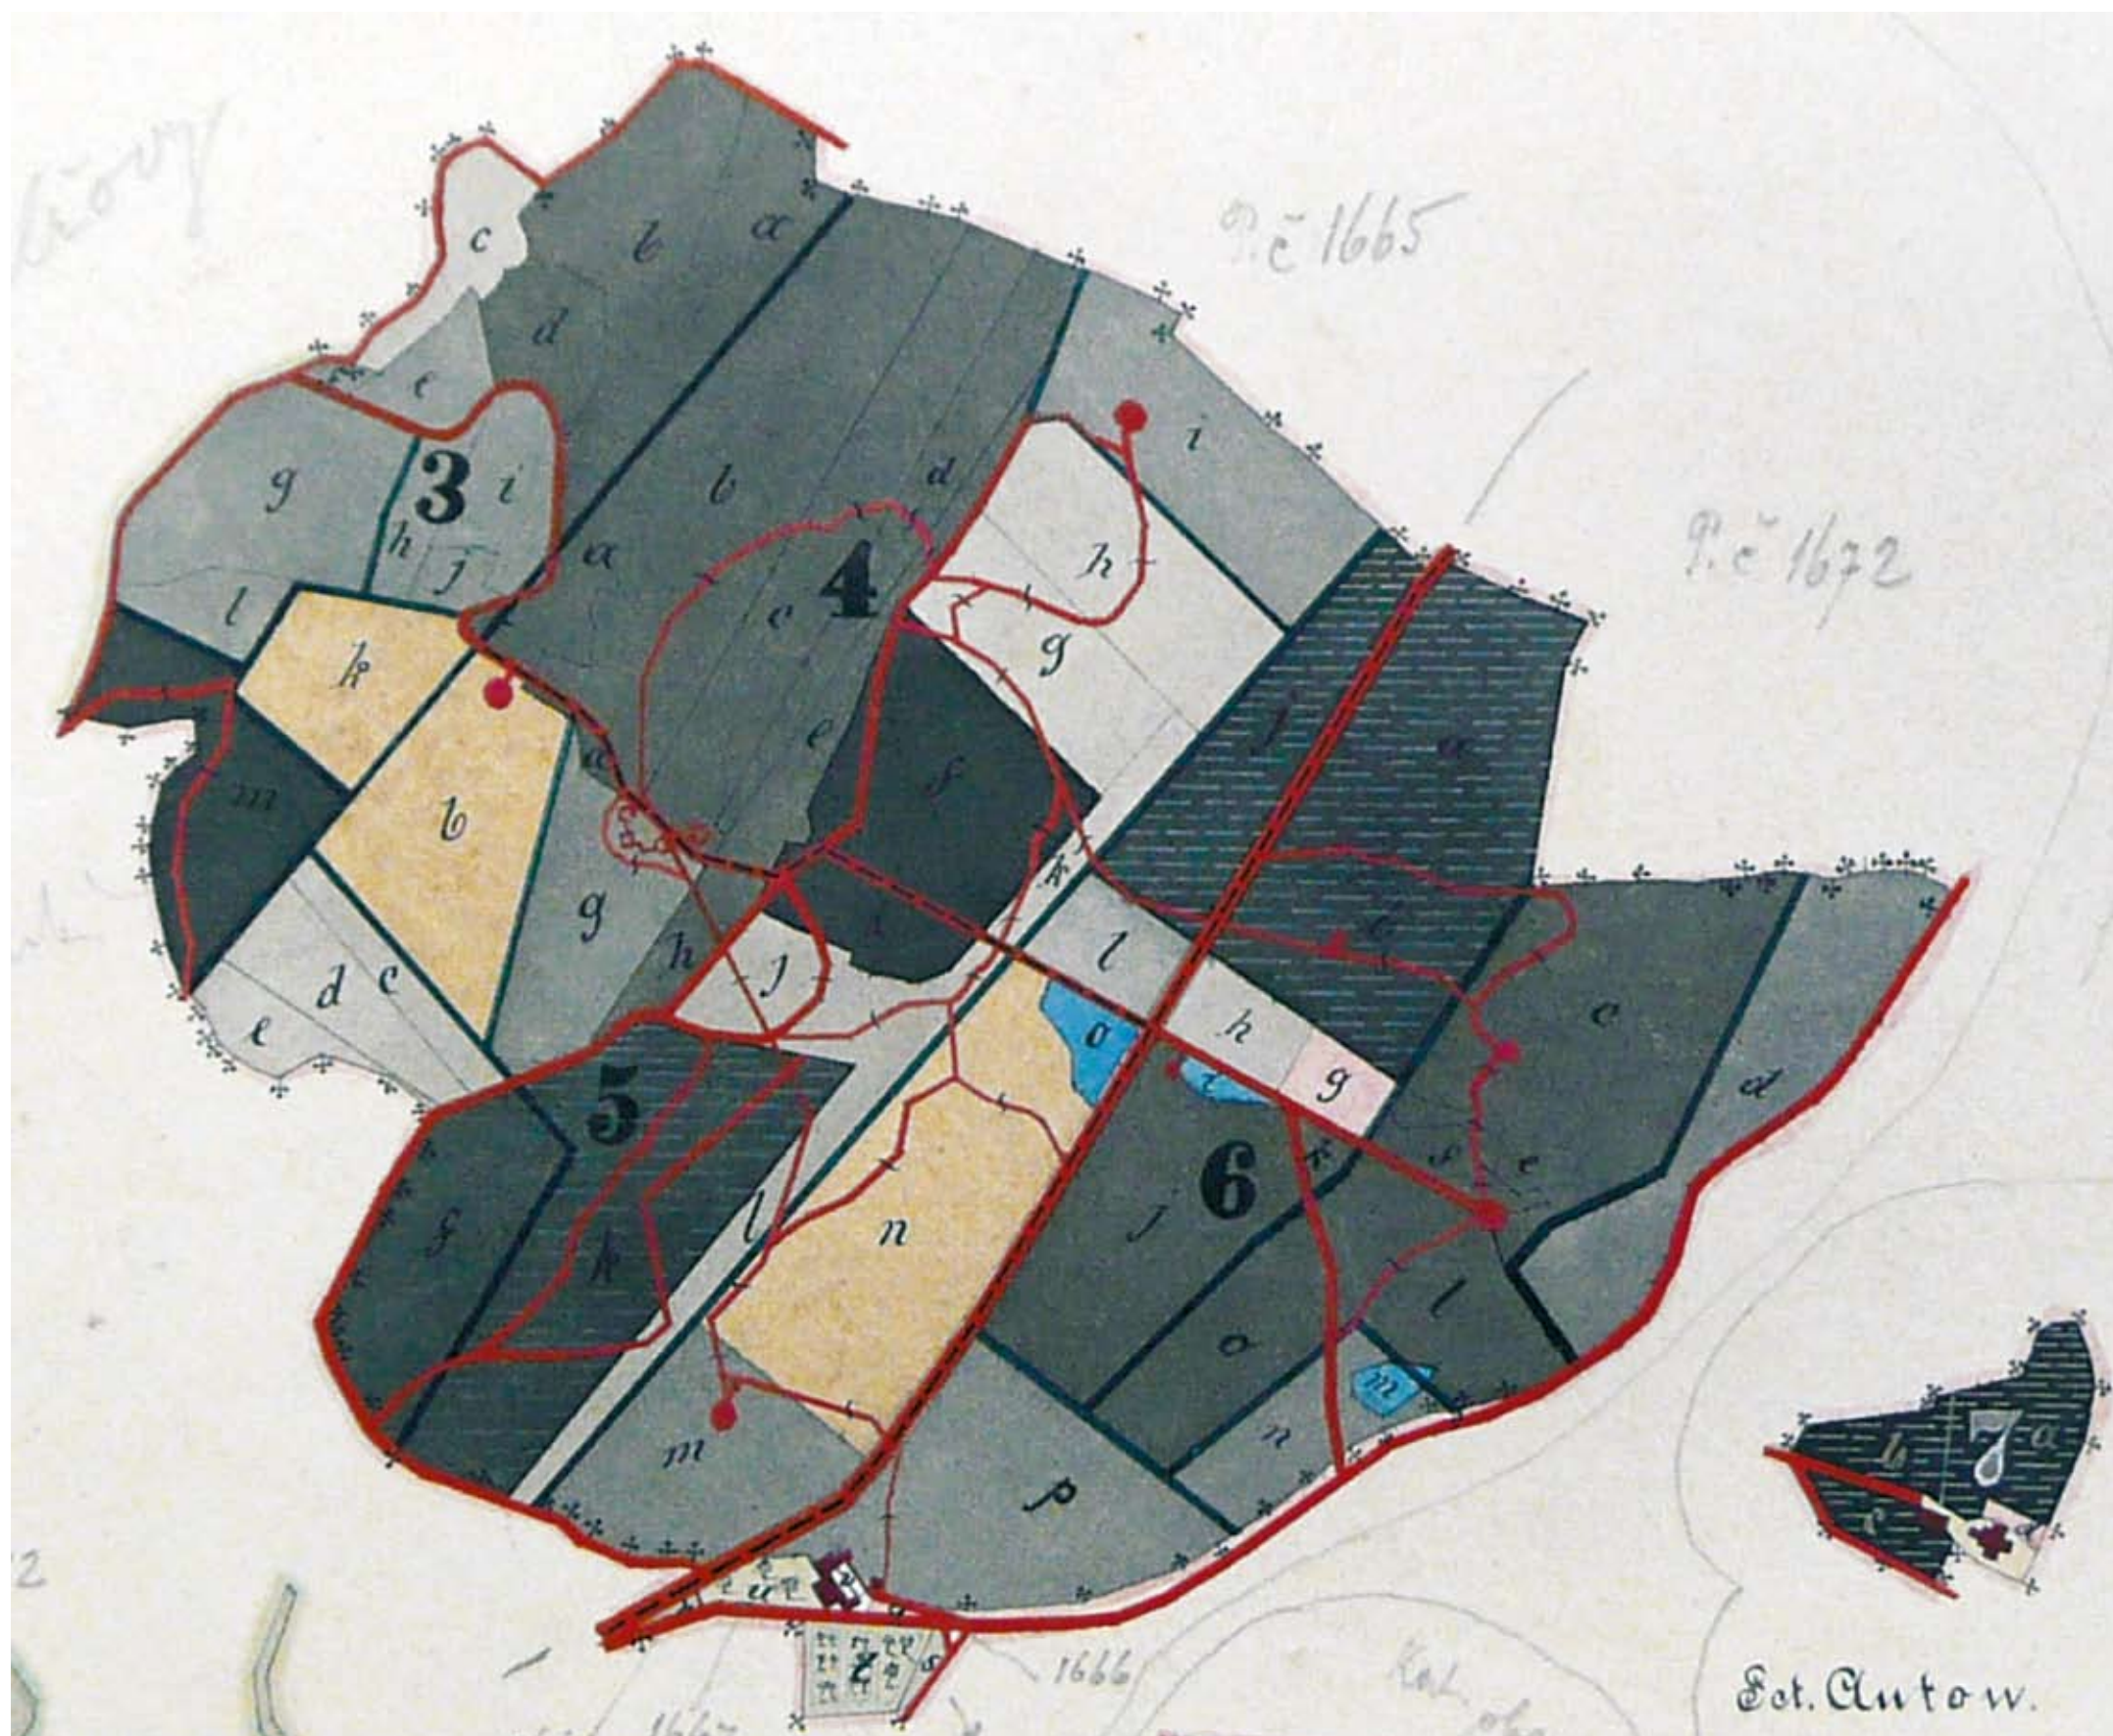
Obr. 1. Prašivice u Nalžovských Hor (okr. Klatovy), porostní mapa revíru Nalžovy. L. Holderied. 1886, 1 : 8 640, kolorovaná, 63 × 47 cm. Číslo uvedená na mapě označují porostní oddíly (3 – U Velenovan; 4 – Těchonický vrch; 5 – U hradu; 6 – U Draka; 7 – Sv. Anton). Písmena označují věkové stádium porostů. (Reprofoto, SOA Plzeň, inv. č. 422, č. mapy M 91)

Jako základní podklad pro rekonstrukci původní cestní sítě v lesoparku Prašivice posloužily staré mapy a mezi nimi především porostní mapa revíru Nalžovy z roku 1886. Páteřní komunikace – dvě na sebe kolmé cesty směřující do čtyř hlavních světových stran – jsou široké přibližně 3 m. Tři z nich vyběhají z lesoparku dále do krajiny. Pouze západní cesta končí ještě uvnitř lesoparku. Od jejího závěru se rozvíjejí dvě další cesty – jedna vede na sever směrem k objektu 3 a druhá na jih. Tato jižní cesta se přibližně po 30 m větví, přičemž jedna z odnoží vede k hradní zřícenině Ballymote a druhá pokračuje k jižnímu okraji lesoparku. Všechny právě popsané cesty byly založeny v průsečích lesních porostů. Jednalo se o cesty mlatové nebo pískované s ostře zařezávanými okraji, na které navazovaly travnaté pásy, resp. bylinné lemy (nepředpokládá se, že by šlo o trávnik parkového typu). Při cestách byly situovány podélné zálivy pro dřevěné lavičky, zhotovené z kulatiny (obr. 23).

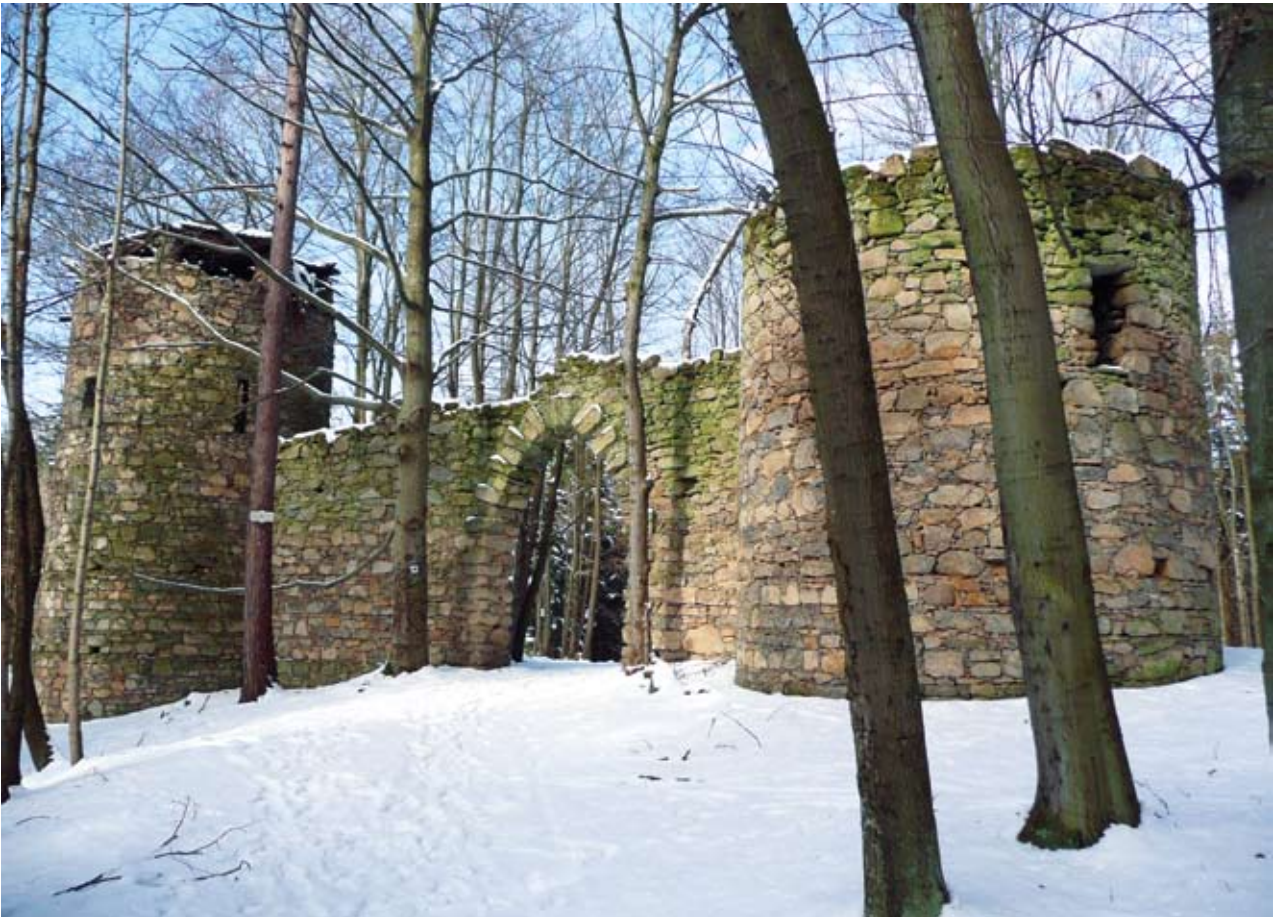
Obr. 3. Prašivice u Nalžovských Hor, hradní zřícenina Ballymote. Hlavní brána a dvě okrouhlé bašty při pohledu od jihovýchodu. (Foto D. Tuma, 2011)

Dominantním objektem zříceniny je okrouhlá bašta (věž) zakončená cimbuřím a stanovou střechou (obr. 3, 4). Průměr bašty činí 4,05 m, přičemž tloušťka zdi je 0,85 m. Uvnitř bašty byly do kapes ve zdivu (dnes zazděny a omítnuty) zabudovány jednotlivé dřevěné stupně točitého schodiště, stoupajícího vzhůru až do úrovně oken. Všechny válcové věže hradu byly vyzděny

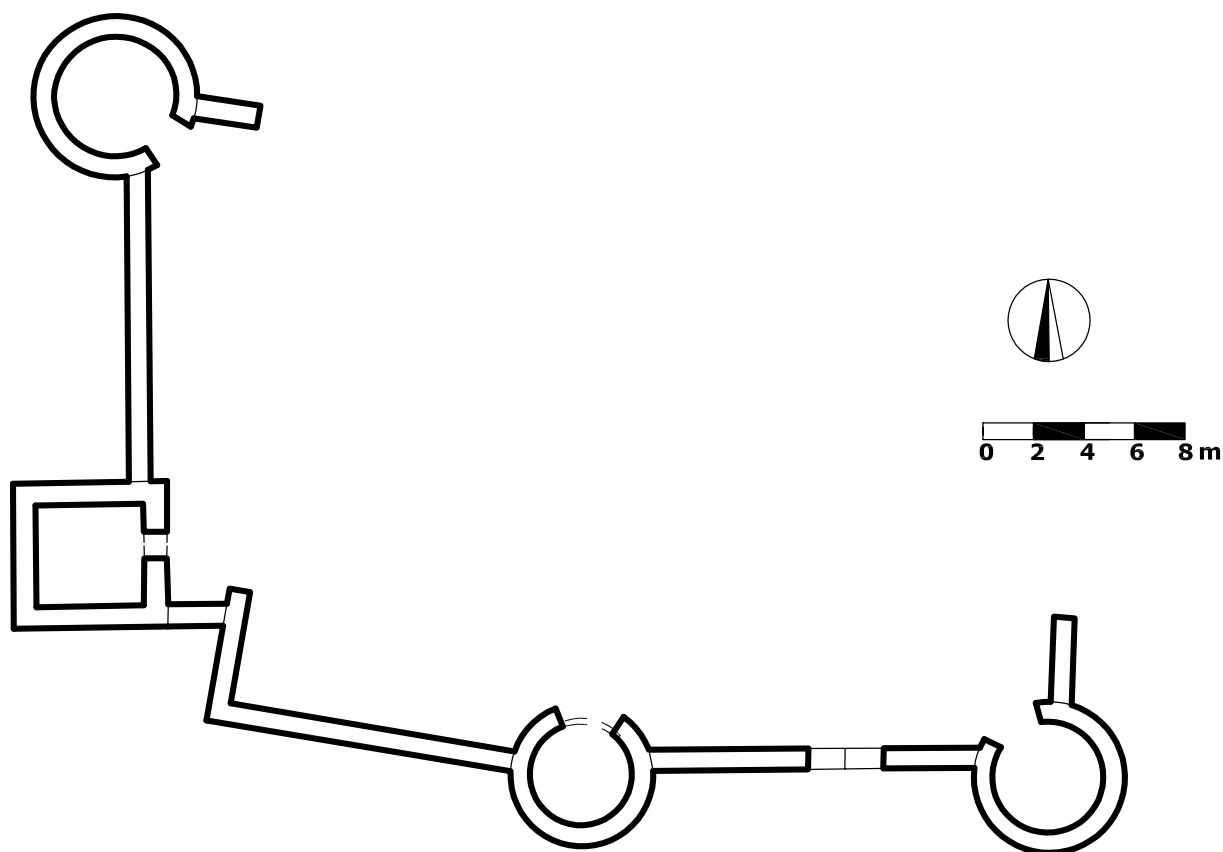
Obr. 4. Prašivice u Nalžovských Hor, hradní zřícenina Ballymote. Situace. (Zaměření M. Rys, V. Zelinková, kresba D. Tuma, 2011)

11,95 m. Po 6,3 m od vyhlídkové bašty byla v této spojovací zdi provedena přístupová brána s gotickým obloukem. Východní baštu ukončuje krátký úsek zdi dlouhý 3,2 m, který má pohledově uzavírat celý areál východním směrem.

Naopak směrem na západ od vyhlídkové bašty byla provedena zeď na půdorysu písmene L, a to v délce 12,09 m, s kratší stranou dlouhou 4,48 m. Západní stranu pak vyplnila čtverhranná věžová stavba, zapojená do schématu dalších zdí, o vnitřních půdorysných rozměrech 4,13 × 4,27 m a tloušťce zdi 0,8 m. Tato věž evokuje nejen obranný, ale i obytný hradní prvek, jak naznačují velká pravouhlá okna umístěná na východní a západní straně věže. Vstup je možný pouze z vnitřního jádra hradní zříceniny. Směrem vzhůru se tloušťka zdiva zmenšuje. Pravidelné kapsy po trámech a ustupující tloušťka zdi odkazují na vložená patra.

Poslední velký úsek hradeb propojuje zdi dlouhou 12,3 m čtverhrannou baštu se severozápadní válcovou baštou o průměru 4,7 m a tloušťce zdiva 0,8 m. Severní hradba je přiznána pouze v krátkém úseku dlouhém 2,75 m.

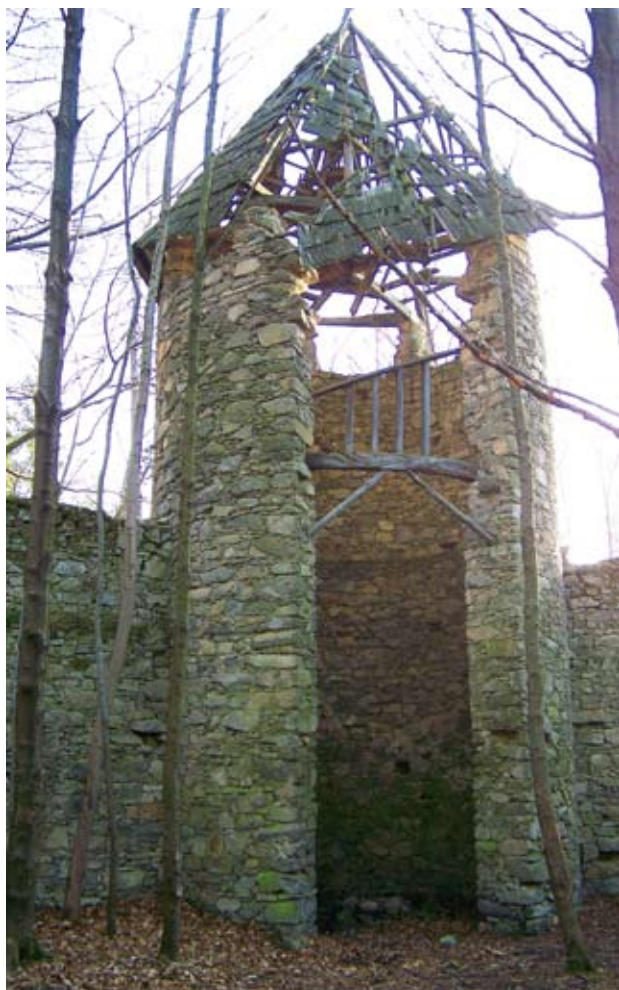
Vlivem zanedbané údržby od poloviny 20. století se přístup na hlavní hradní baštu (vyhlídku) nacházel v havarijním stavu. Část střechy se propadla, k odstranění schodišťových stupňů a schodišťového vřetene došlo ještě dříve. Po zimě roku 2011 se propadla střecha a v květnu téhož roku byly odstraněny poslední pozůstatky dřevěné vyhlídky.

Obr. 5. Prašivice u Nalžovských Hor, hradní zřícenina Ballymote. Vyhlídková bašta s dřevěným zábradlím uzavírajícím její severní stranu, stav konstrukce krovu před zřícením po zimě roku 2011. (Foto M. Rys, 2011)

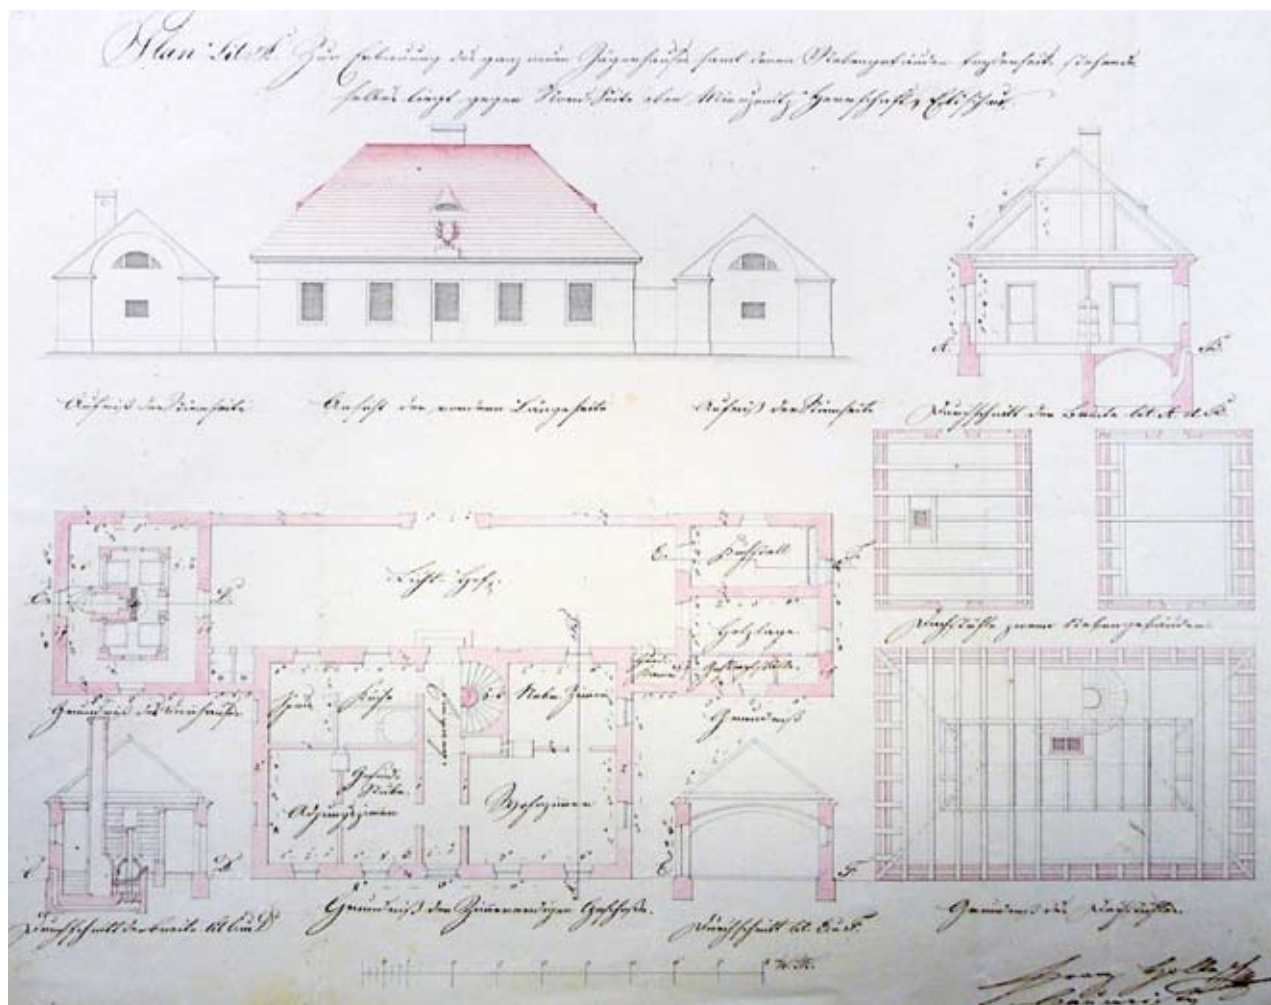
Obr. 6. Prašivice u Nałzovských Hor, plán hájovny v Miřenicích. Kolem roku 1840. Při studiu stavebních plánů k hájovně v Miřenicích se nabízí hypotéza, že podoba hájoven v Miřenicích a Krutenicích vychází z tehdy již stojícího objektu hájovny v Nałzovech-Prašivici. (Reprofoto, SOA Plzeň, č. mapy 229)

Jedná se o klasicistní stavbu, zachycenou na mapě stabilního katastru z roku 1837. Podle písemných pramenů vznikly tři hájovny (Nalžovy-Prašivice, Krutěnice a Miřenice) v návaznosti na budování parku ve čtyřicátých letech 19. století tak, aby byly navzájem pohledově propojeny.¹⁴ Při studiu stavebních plánů k hájovně v Miřenicích se nabízí hypotéza, že podoba hájoven v Miřenicích a Krutěnicích vycházela z tehdy již stojícího objektu hájovny v Nalžovech-Prašivici (obr. 6, 7, 8).

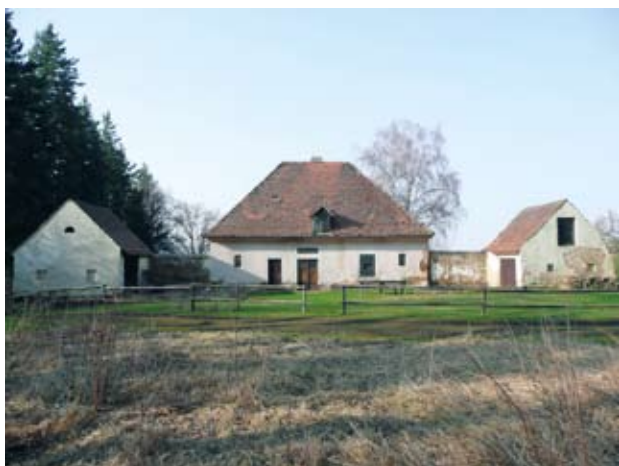
Obr. 7. Miřenice (okr. Klatovy), hájovna. Současný stav objektu. (Foto V. Zelinková, 2011)

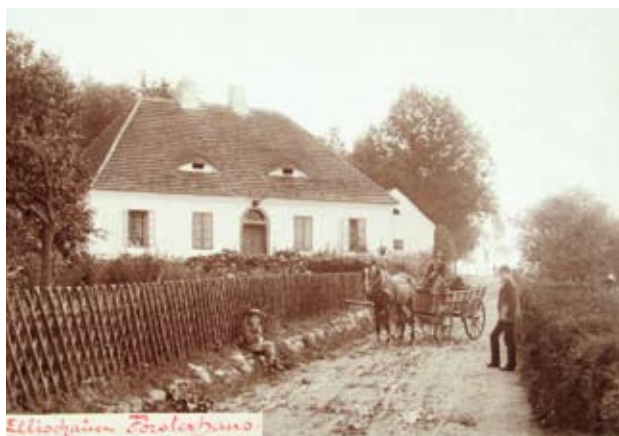
Obr. 8. Prašivice u Nalžovských Hor, hájovna čp. 54. Stav v první polovině 20. století. (Fotoarchiv S. Bouzka)

Ústřední stavbu obdélného půdorysu ukončuje valbová střecha. Průčelí je pětiosé, uprostřed je situován hlavní vchod. Na obytnou budovu navazují dvě obdélná hospodářská stavení se sedlovými střechami, uzavírající zadní stranu dvora pod svahem.

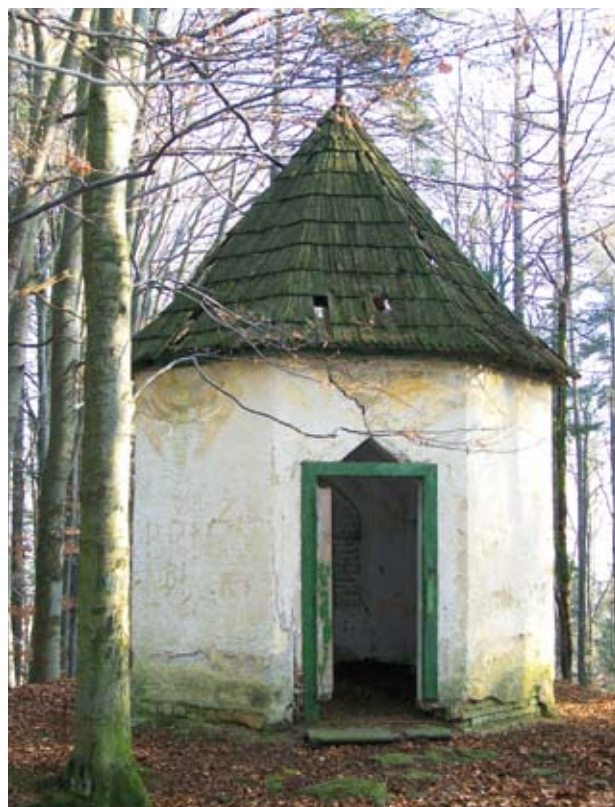
Gloriet je dnes ve špatném technickém stavu a vykazuje vážné statické poruchy. Dlouhodobě zanedbaná údržba střechy způsobila zatékání do stropní konstrukce s výmalbami. Působením vody, dřevokazných škůdců a hniloby došlo ke zřícení části podhledu na jižní straně a k degradaci vnitřní výmalby, znázorňující kdysi pohledy do krajiny a vegetabilní motivy.

Obr. 9. Prašivice u Nalžovských Hor, gloriet. Současný stav. (Foto V. Zelinková, 2010)

Gloriet byl od svého vzniku výrazným prvkem celé kompozice (obr. 9). Ve východní části lesoparku se jedná o jedinou doloženou drobnou stavbu, která měla uměleckořemeslnou a malířskou výzdobu. Význam gloriety se odrážel i v úpravě lesní partie navazující na stavbu. Z ikonografických pramenů je patrné, že svah klesající od gloriety směrem k severovýchodu byl odlesněn a osázen nízkou vegetací s polštářovitým nebo poléhavým charakterem růstu (keře, polokeře, pravděpodobně i trvalky). V souvislosti s irským původem rodiny Taaffe se lze domnívat, že úprava svahu pod gloriety měla evokovat krajinu severských ostrovů, pravděpodobně irská vřesoviště. Zánik této úpravy je možné spojit především s vysokými nároky na údržbu a neschopností rostlinného společenstva přizpůsobit se změnám stanovištních podmínek (například nedostatku světla) a konkurenčnímu tlaku domácích dřevin. Stejně pravděpodobné je, že plocha byla záměrně zalesněna poté, co došlo k potlačení uměle založeného společenstva.

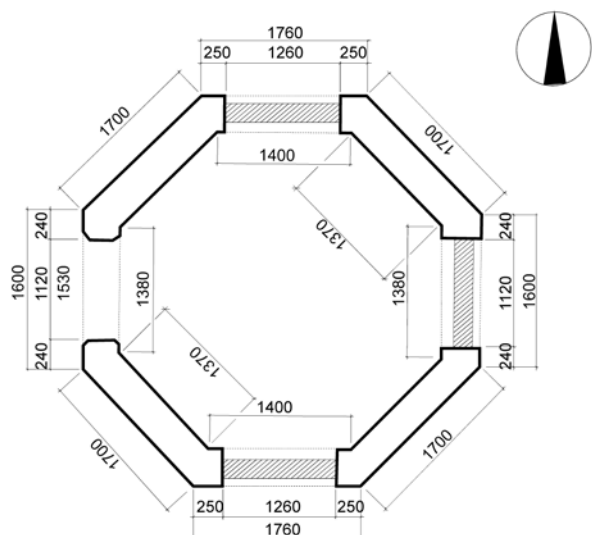
Gloriet, stojící na zvýšeném upraveném terénu, má průměr 6 m. Základy tvoří kamenné plotny. Poměrně nečitlivými úpravami prošel gloriety ve 20. století, kdy byly zazděny zadní – východní dveře a do předního – západního vstupu byla osazena dveřní výplň s dřevěnou zárubní, nerespektující hrotitý záklenek. Oba vstupy mají šířku 126 cm a výšku 247 cm. V zadní části byly nalezeny dvě železné skoby sloužící pro upevnění dřevěných hrotitých rámu ve špaletě. Oba okenní otvory s výškou 152 cm a šířkou 106 cm jsou rovněž zazděny; výška jejich parapetu byla 90 cm. Vnější plášť stavby je opatřen profilovanou hlavní římsou, zhotovenou ze dřeva. Stanovou šindelovou střechu gloriety zakončovala na špičce osazená makovice s hrotem.

Obr. 10. Prašivice u Nalžovských Hor, glorieta. Půdorysné schéma. Šrafovou vyznačeny novodobé zazdívky. (Zaměření M. Rys, kresba D. Tuma, 2011)

Osmiboká zděná stavba gloriety vznikla pravděpodobně až v období let 1872–1874 v průhledu osou parku směrem východ–západ (obr. 10). Členěna byla gotizujícími hrotitými okny, průchod gloriety umožňovaly dvojce dveře osazené na ose parku. Podle informací z obecních kronik byla okna kdysi opatřena okenicemi a výplněmi s barevnými skly. Interiér byl malovaný a vybaven nábytkem z březového dříví.¹⁵ Pozůstatky nástěnných maleb jsou patrné dodnes; na stropě najdeme znak rodu Taaffe s mottem v nápisové stuze „*In hoc signo spes mea*“ (V tomto znamení je má naděje).

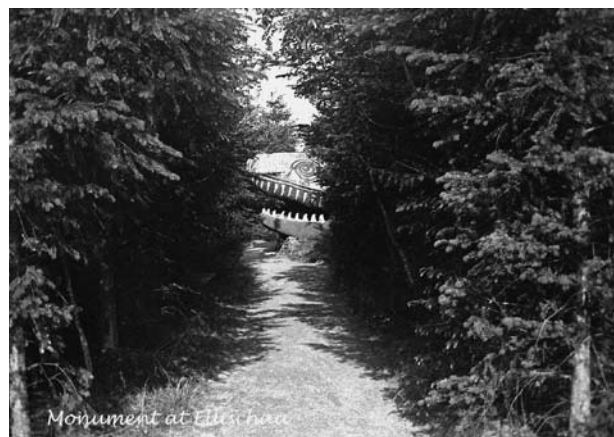
Obr. 11. Prašivice u Nalžovských Hor, fantaskní skulptura draka. Průhled smrkovým porostem v první polovině 20. století. (Fotoarchív M. Hannana)

mezi kameny vsazeny dřevěné zuby zalité betonem (obr. 11). Kámen znázorňující želvu byl doplněn betonovým výduskem hlavy, trupu a noh zvířete a v prostoru za želvou byla z menších plochých kamenů vyskládaných nasucho vytvořena drobná jeskyně o výšce přibližně 70 cm (obr. 12). Plastiky byly později opakovaně upravovány, přičemž poslední zásahy pocházejí z roku 2000 (vysprávka zubů draka).

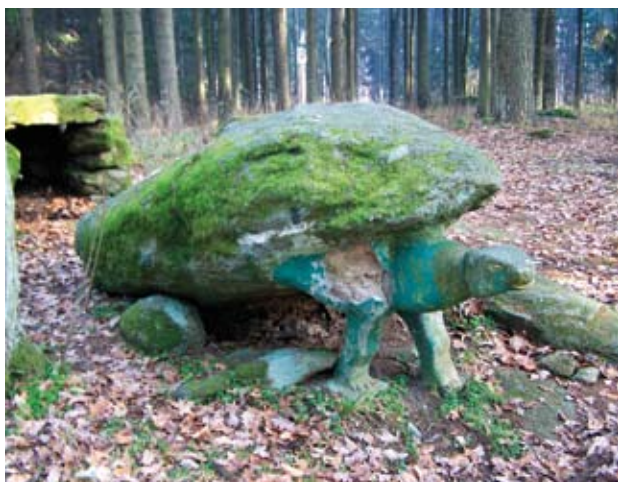
Obr. 12. Prašivice u Nalžovských Hor, fantaskní skulptura želvy. Současný stav. (Foto V. Zelinková, 2010)

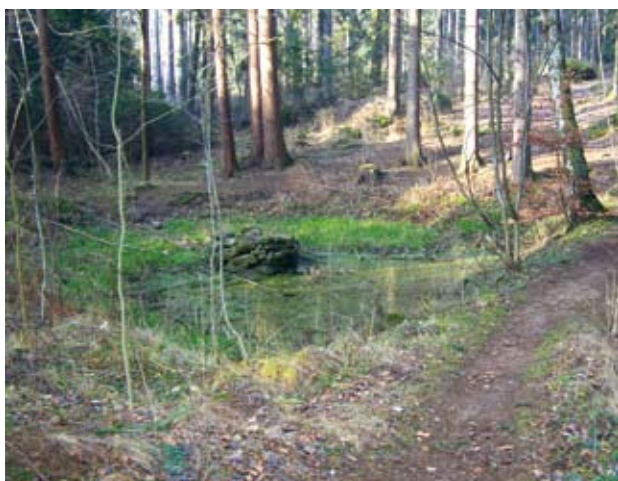
Rybníček je v současné době zanesen sedimenty a přibližně z poloviny zarostlý mokřadními a bahenními rostlinami.

Obr. 14. Prašivice u Nalžovských Hor, rybníček s umělým kameným ostrůvkem. Současný stav. (Foto V. Zelinková, 2010)

Rybníček s umělým kamenným ostrůvkem, který leží ve vzdálenosti 50 m od gloriety, představuje jediné zachovalé vodní dílo lesoparku Prašivice (obr. 13, 14). Podle ikonografie lze jeho vznik určit do doby mezi roky 1886 (pořízení porostní mapy revíru Nalžovy) a 1913 (dobová pohlednice s gloriem včetně části rybníka). Výrazný líniový konvexní útvar tvoří jeho hráz, přes kterou vede cesta ke třem výše uvedeným fantaskním skulpturám. Délka hráze činí 20 m, její výška na západní straně oproti vodní hladině je 1,1 m, z východní strany od spodní výpusti pak asi 4 m. Maximální půdorysné rozměry vodního díla jsou 13,5 a 11 m. Hráz lemují nasucho skládané kameny. Umělý ostrůvek se vyznačuje nepravidelnými stěnami, vytvořenými z kamenů, které jsou kladeny nasucho a na hlínu, ve sklonu 20–45°, a oválným půdorysem. Ostrůvek o rozměrech max. 1,3 a 1,9 m se tyčil nad vodní hladinou do výšky nejméně 0,75 m (jeho západní část je dnes zborcená). Přítok vody je situován ze západní strany.

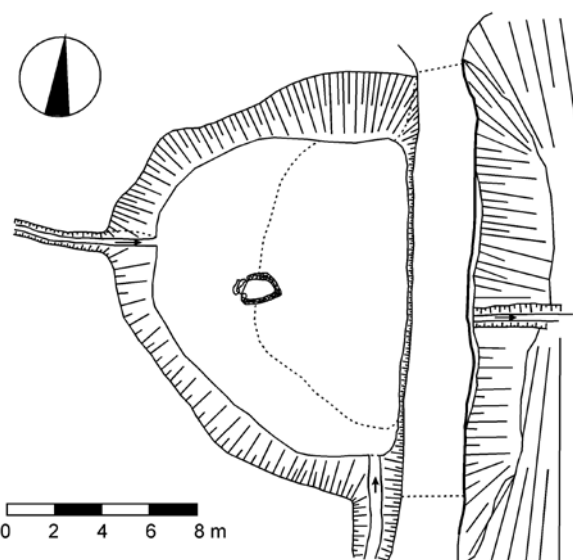
Obr. 13. Prašivice u Nalžovských Hor, rybníček s umělým kameným ostrůvkem. Situace. (Zaměření M. Rys, V. Zelinková, kresba D. Tuma, 2011)

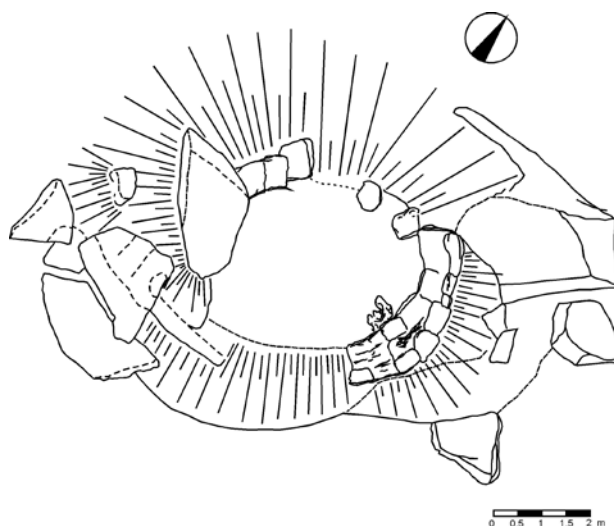
Obr. 15. Prašivice u Nalžovských Hor, objekt 1 (U paraplete). Situace. (Zaměření M. Rys, V. Zelinková, kresba D. Tuma, 2011)

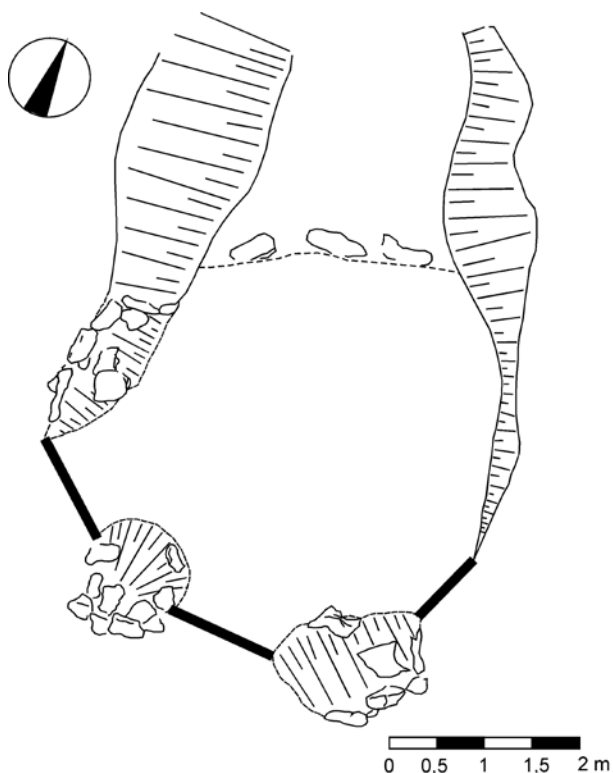
půdorysu. Objekt je porostlý ostružiníky, trávou a při jeho patách stojí skupinka stromů. Severní a severozápadní část tvoří násep – rampa. Zřetelná je terénní hrana vymezující vlastní objekt plošiny a rampu. Je pravděpodobné, že k altánu vedla od cesty pěšinka. Stávající rampa může ovšem být i výsledkem mladších úprav.

Obr. 16. Prašivice u Nalžovských Hor, objekt 2 – altán pod hradní zříceninou Ballymote. Situace. (Zaměření M. Rys, V. Zelinková, kresba D. Tuma, 2011)

Jiný altán byl zjištěn na západní straně lesoparku (553 m n. m.) při cestě s nebezpečným povrchem (obr. 16, 17). Tvoří ho uměle navršená kupovitá vyvýšenina nepravidelného elipsoidního půdorysu o hlavních rozměrech zhruba max. 4,3 a 4,7 m a výšce 1,5 m při jižním svahu. Na východní, jižní a jihozápadní straně byly nalezeny nasucho skládané kameny, které tvoří konstrukci vyrovnávací plošiny určené pro stavbu altánu. Sypaná konstrukce se působením vody a tlakem zeminy na několika místech provalila. Podle úhlů, které vzájemně svírají tři její dochované strany, se zřejmě jednalo o útvar osmibokého

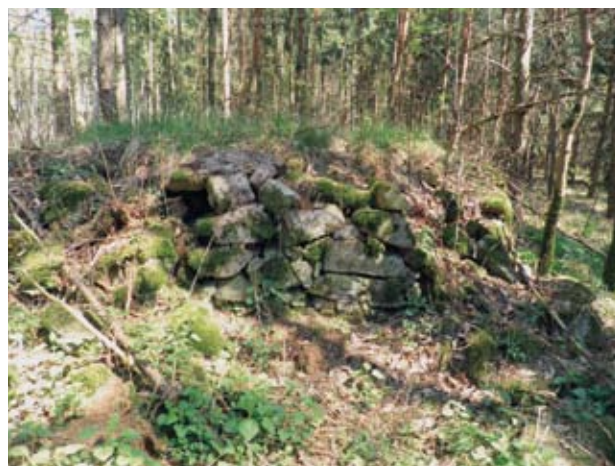
Obr. 17. Prašivice u Nalžovských Hor, objekt 2 – altán pod hradní zříceninou Ballymote. Antropogenní relikt. (Foto M. Rys, 2011)

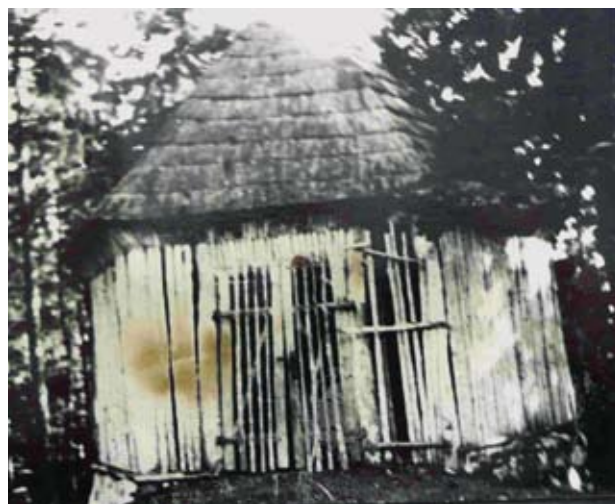
Obr. 18. Prašivice u Nalžovských Hor, objekt 2 – altán pod hradní zříceninou Ballymote. Stav ve druhé polovině 20. století. (Fotoarchiv S. Bouzka)

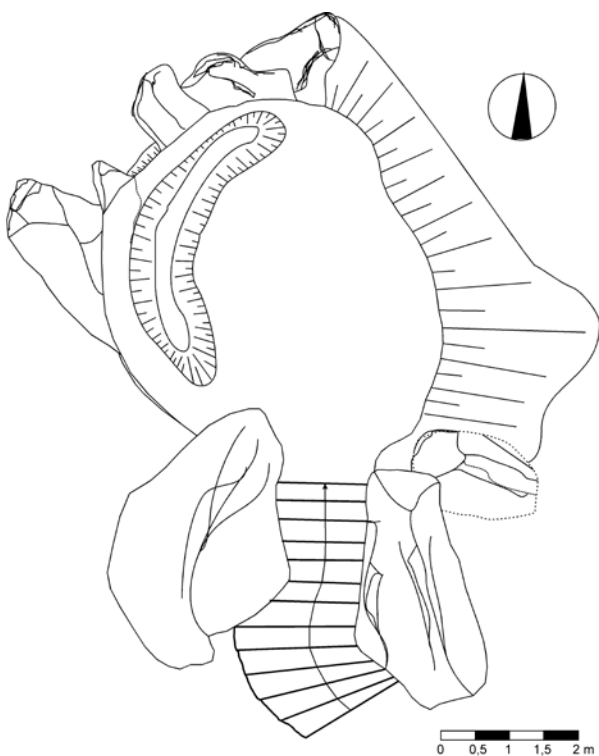
písemných a ikonografických pramenů nic bližšího nedozvíme. Lze odhadovat, že vznikl někdy v době od čtyřicátých až do sedmdesátých let 19. století. K původní poloze s altánem vede od křižovatky cest před hradní zříceninou lesní cesta, která byla v délce 120 m a na výšku zhruba 25–80 cm zpevněna nasucho kladenými kameny, tak aby se lépe vypořádala se strmými srázy a výškovými rozdíly. Na konci cesty se nalézá uměle do výšky 3 m navršená kupovitá vyvýšenina opět elipsovitého půdorysu o rozměrech max. 5,5 a 5,1 m, využívající přirozené konfigurace zdejšího terénu. Altán stál ve vzdálenosti 30 m od cesty. Přístup na vrcholovou plošinu umožňuje 12 kamenných schodů (13. stupeň v úrovni terénu je nezřetelný), sevřených po stranách párem velkých kamenů, které jsou na svém povrchu upraveny nepravidelnými umělými puklinami. Plošina mohla sloužit pro umístění nejen altánu, ale i další dřevěné stavby; na jihozápadní a severní straně plošiny je strmý sráz s volně umístěnými kamennými bloky, na její východní straně se nalézá podkovovitá prohlubeň.

Obr. 19. Prašivice u Nalžovských Hor, objekt 3 – vyhlídkový altán na severní straně lesoparku. Situace. (Zaměření M. Rys, V. Zelinková, kresba D. Tuma, 2011)

Terén v severní části lesoparku je členitý. Dominuje mu kopec ve výšce 575 m n. m. Zhruba 50 m severně od něho byl situován vyhlídkový altánek (obr. 19, 20). O způsobu jeho nadzemní konstrukce a podobě se ze známých

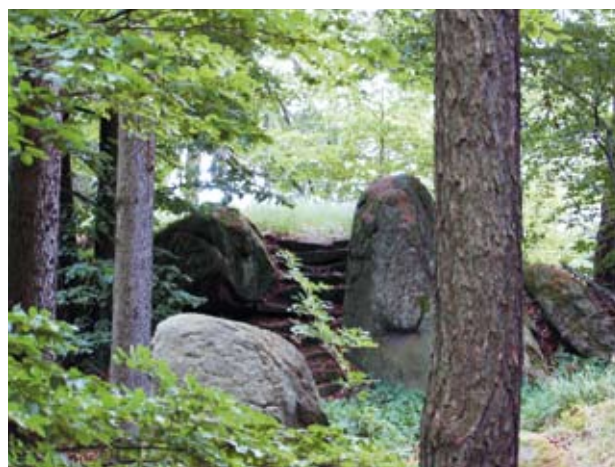
Obr. 20. Prašivice u Nalžovských Hor, objekt 3 – vyhlídkový altán na severní straně lesoparku. Antropogenní relikt. (Foto V. Zelinková, 2011)

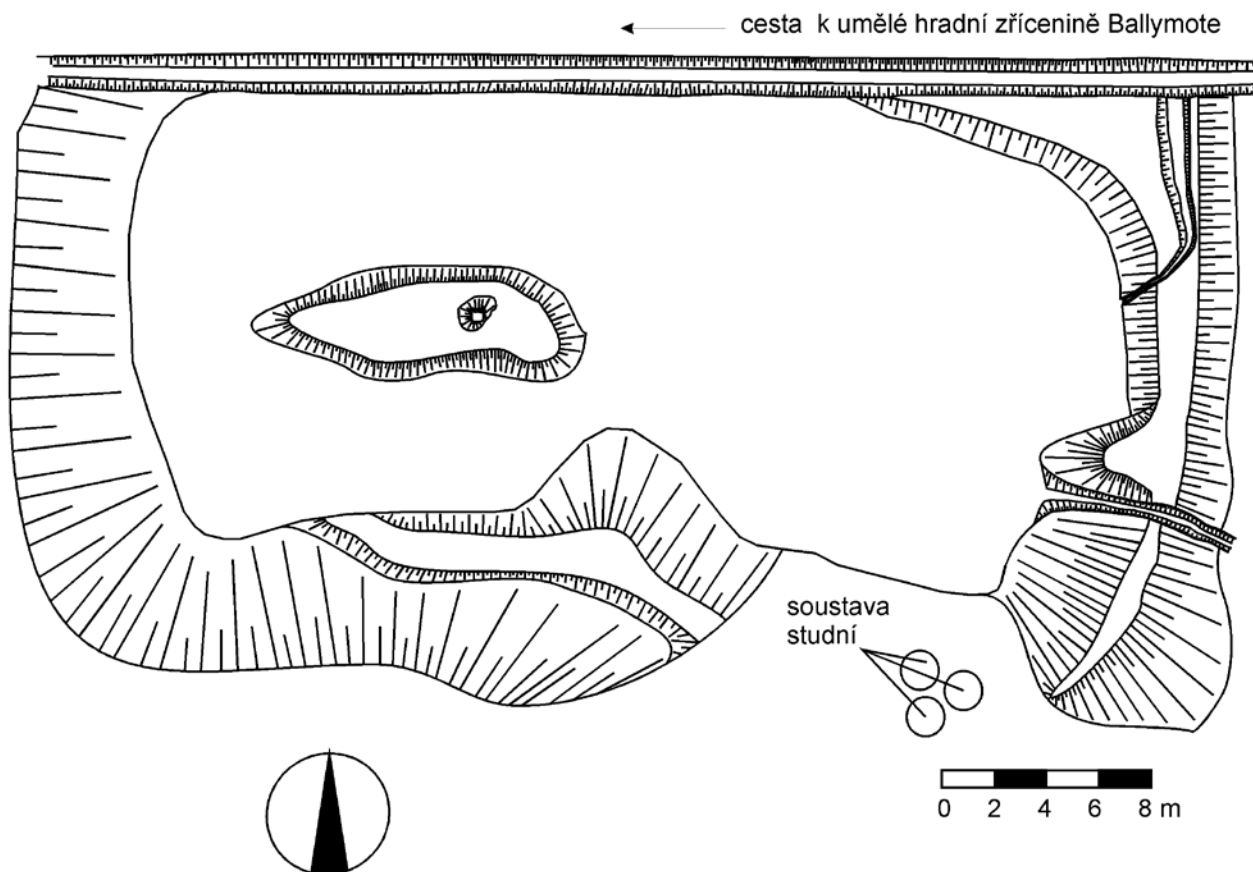
Obr. 21. Prašivice u Nalžovských Hor, objekt 4 – rybník se studnami. Situace. (Zaměření V. Zelinková, kresba D. Tuma, 2011)

Při křížení páteřních komunikací lesoparku Prašivice se měl nalézat rybník nepravidelného podélného tvaru o rozměrech zhruba max. 18 a 40 m (obr. 21, 22). Na východní straně je dosud zřetelná jeho konkávně utvářená hráz o délce 11 m a výšce 60 cm. Zhruba uprostřed byla však hráz v minulosti prokopána a voda svedena do meliorační odvodňovací rýhy podél cesty s nezpevněným povrchem. Druhý

vkop najdeme na jihovýchodní straně hráze. Na jižní a východní straně tvořil přirozenou hráz rybníka zvedající se terén. Archivním studiem ani při terénním průzkumu se nepodařilo zjistit, jakým způsobem byl rybník napájen vodou. Nadále tedy zůstává otázkou, zda se jednalo o pramenitý rybník nebo sem byla sváděna voda z vrchu Prašivice a drobných terénních vyvýšenin v okolí.

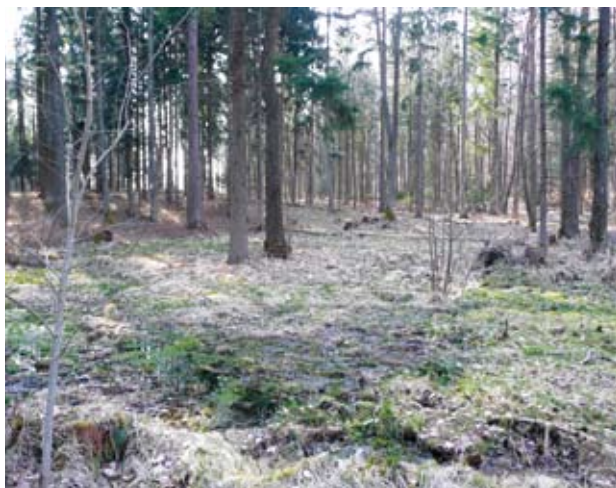
Obr. 22. Prašivice u Nalžovských Hor, objekt 4 – rybník se studnami. Současný stav. (Foto M. Rys, 2011)

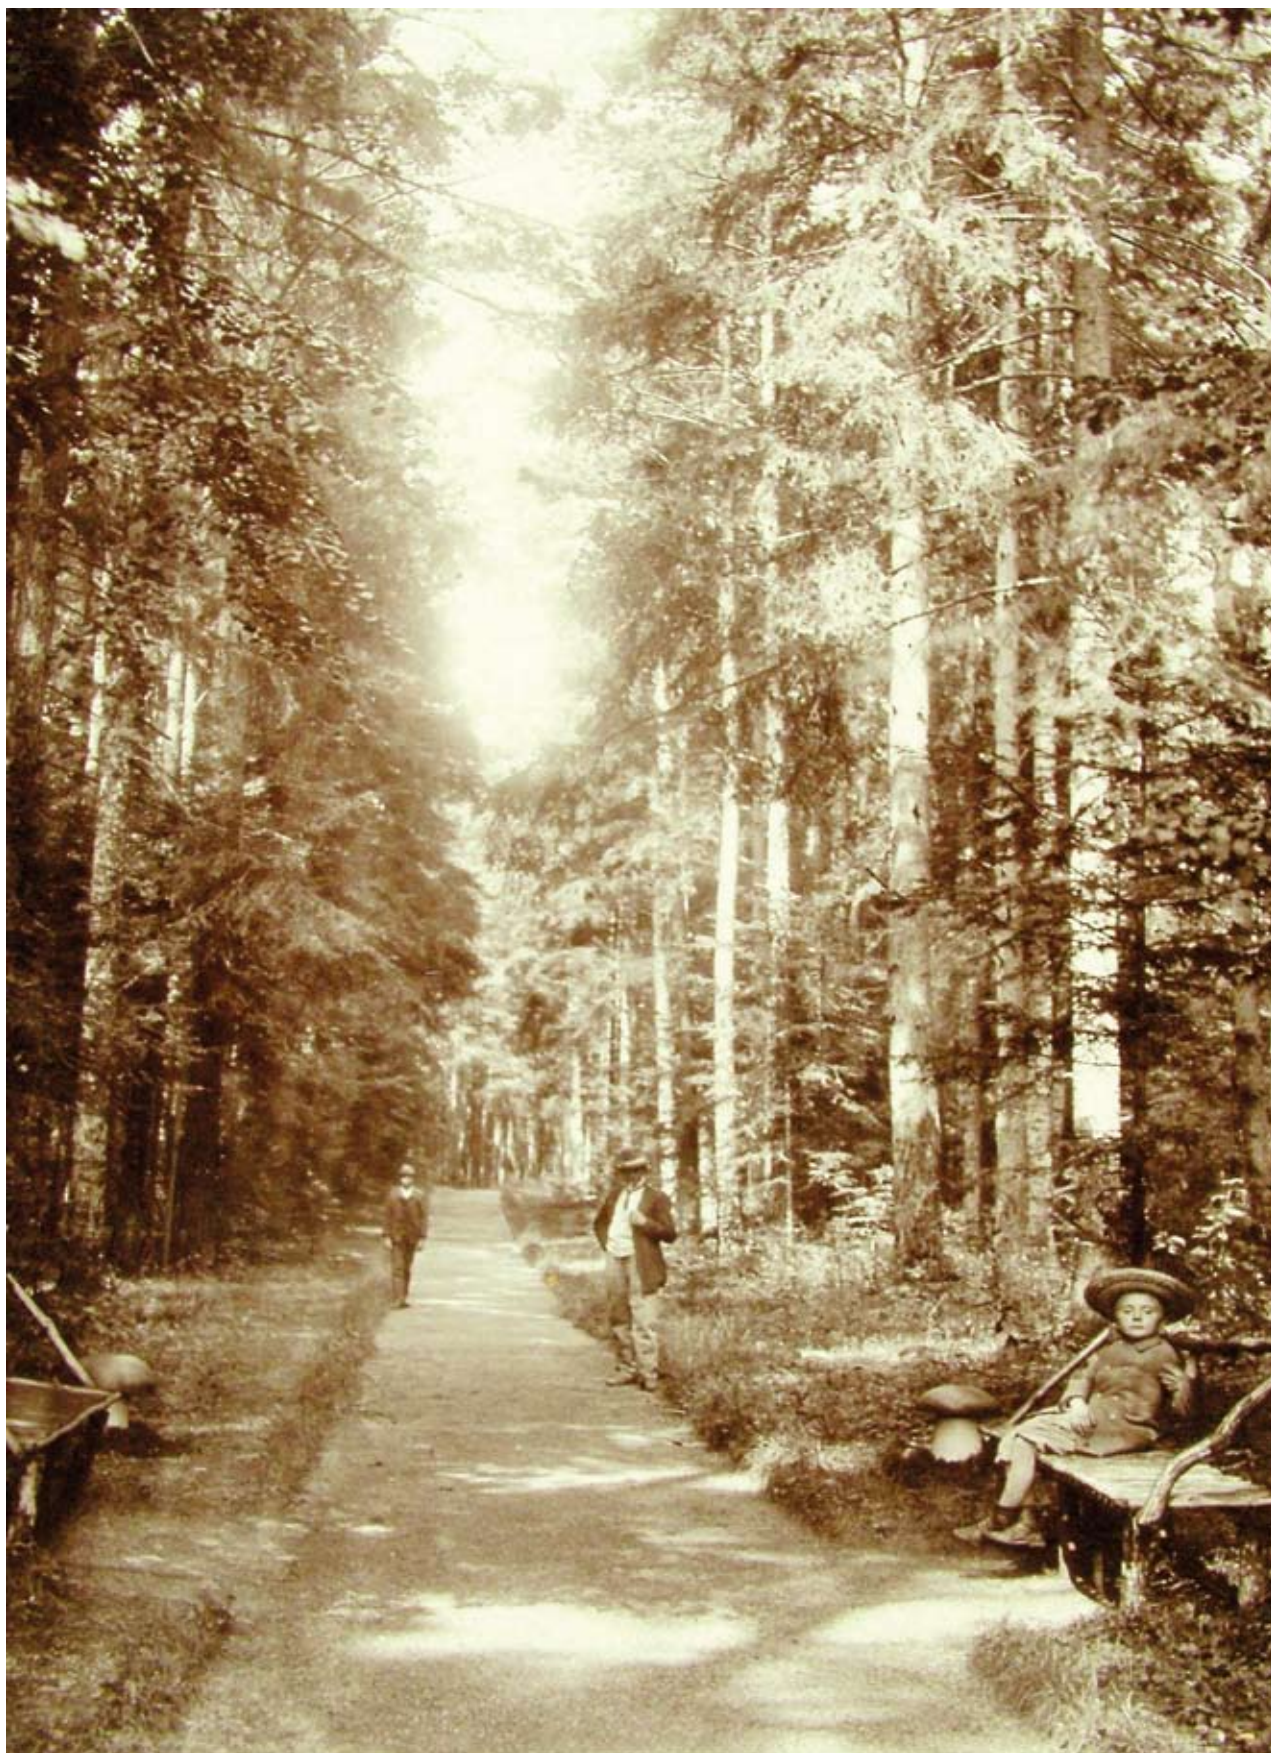
Obr. 23. Prašivice u Nalžovských Hor, cestní síť. Vyobrazení z roku 1910. (Fotoarchiv M. Hannana)

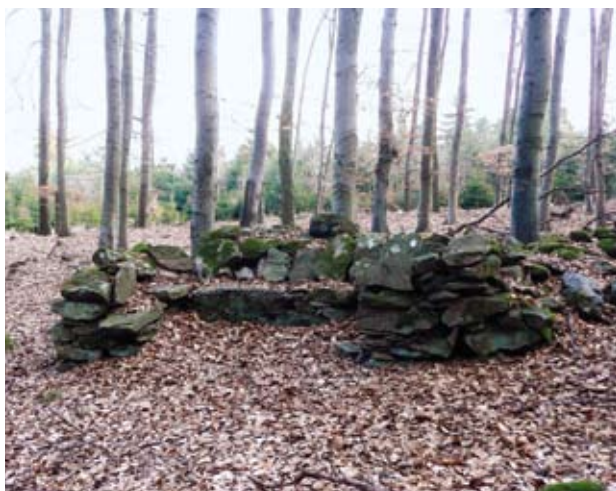
Obr. 24. Vrch Stráž (okr. Klatovy), lokalita v lese nad Krutěnicemi, kamenná lavice s hadem. Současný stav. (Foto M. Rys, 2011)

V lesích nad krutěnickou hájovnou se podařilo nalézt další doklad o někdejší pohledové provázanosti lokalit – jedná se o kamennou lavici a skulpturu hada vylézajícího ze skal (obr. 24). Nasucho skládané bloky kamenů vytvářejí obloukovitou kamennou lavici, dlouhou přibližně 2 m. Z boční kamenné zídky vyčnívá ve výšce 50 cm hlava hada. Zatím není známo, zda tento objekt vznikl zároveň se skulpturami draka, želvy a žáby na Prašivici, nebo zda jde o mladší, jimi volně inspirované dílo.

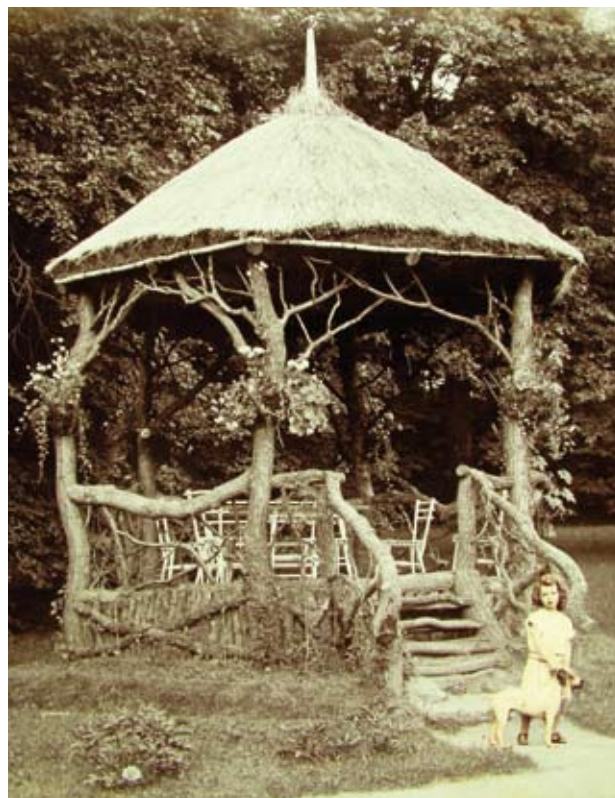
Obr. 25. Nalžovské Hory (okr. Klatovy), altán v zámeckém parku (dnes zaniklý). Stav v první polovině 20. století. Lze předpokládat, že takto mohla vypadat většina zaniklých staveb obdobného typu v lesoparku Prašivice. (Fotoarchiv M. Hannana)

V roce 1842 vznikla na Prašivici umělá hradní zřícenina Ballymote. Veškeré další stavební činnosti máme doloženy v rozmezí let 1842–1874. Během této doby byly postupně doplňovány hlavní kompoziční osy o drobné parkové stavby (obr. 25). Tři stavby (objekty 1 až 3) měly dřevěnou nadzemní konstrukci. Podařilo se dohledat podobu západního altánu (objekt 2), který ve druhé polovině 20. století sloužil jako seník. Historické prameny se vůbec nezmiňují o podobě objektu 3. Podrobným terénním průzkumem antropogenních reliktvů se podařilo v terénu identifikovat, zdokumentovat a zaměřit pozůstatky téměř všech drobných parkových staveb. Kompozici lesoparku doplňoval systém tří rybníků. Dva z nich se rovněž podařilo prostřednictvím antropogenních reliktvů lokalizovat a zdokumentovat. V rozmezí let 1842–1874 vznikly přinejmenším dvě kamenné skulptury: drak a želva. Ze stejné doby pochází rovněž systém cestní sítě.
