K nedávné demolici tří souborů historických budov v Plzeňském kraji

JAN KAIGL

On the recent demolition of three ensembles of historic buildings in the Pilsen Region

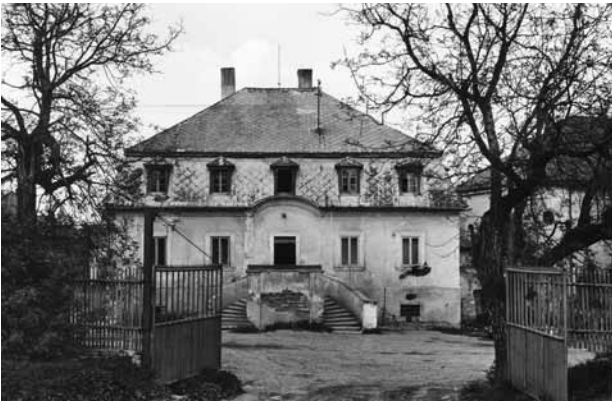
Obr. 1. Tisová (okr. Tachov), zámeček. Pohled od jihu. (Fotoarchiv Národního památkového ústavu, ú. o. p. v Plzni, foto J. Gryc, 1971)

Zámeček v Tisové byl drobnou jednopatrovou barokní stavbou s vysokou mansardovou střechou a vnějším dvouramenným schodištěm, umístěným směrem na jih do hospodářského dvora (obr. 1). Soubor budov ve dvoře vznikl postupně. Část z nich pocházela nejpozději z 18. a 19. století. Zbouraný špýchar byl barokní a stál v pohledově exponované poloze při vstupu do dvora na jeho východní straně, naproti zámečku a kostelu. Podlouhlý, rovněž odstraněný zděný objekt, jenž se nalézal v prostoru mezi zámečkem a kostelem, byl považován, i když pouze hypoteticky, dokonce za pozůstatek středověké tvrze.²

Stavebně-technický stav odstraněných hospodářských staveb byl špatný. Zdaleka ne však natolik, aby je nebylo možné opravit, zachovat a dále využívat. Zámecká budova byla v poměrně dobrém stavu. Přestože prošla několika novodobými adaptacemi, stále nesla znaky své barokní minulosti jak v dispozici, tak i stavební hmotě a architektuře.

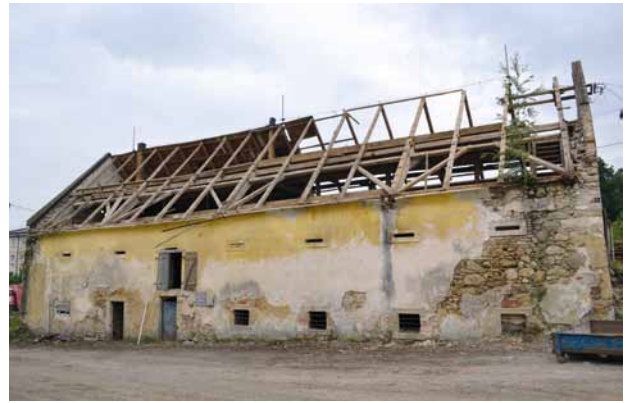
Obr. 2. Tisová, špýchar v areálu hospodářského dvora. Pohled od severu po zahájení bouracích prací. (Fotoarchiv Národního památkového ústavu, ú. o. p. v Plzni, foto S. Plešmíd, 25. 7. 2012)

Stavby byly odstraněny (obr. 2, 3) podle stavebního zákona na žádost jejich vlastníka. Povolení vydal dne 3. 7. 2012 Městský úřad v Tachově, což je v systému výkonu veřejné správy obec s rozšířenou přenesenou působností pověřená rovněž výkonem státní památkové péče. Část stavebního materiálu získaného demolicemi měla být rozdrovena a pak nově využita pro zpevnění polních nebo lesních cest v okolí Tisové.

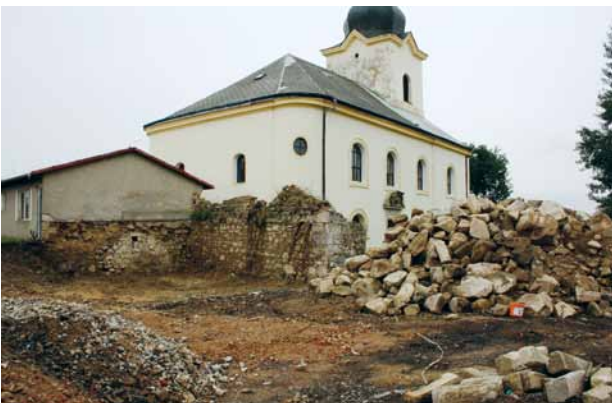
Obr. 3. Tisová, prostor uvolněný demolicí zámečku a podélného polozapuštěného jednopodlažního objektu s valenou klenbou, jenž stál mezi zámečkem a kostelem. Pohled od jihozápadu. (Foto Z. Procházka, 31. 8. 2012)

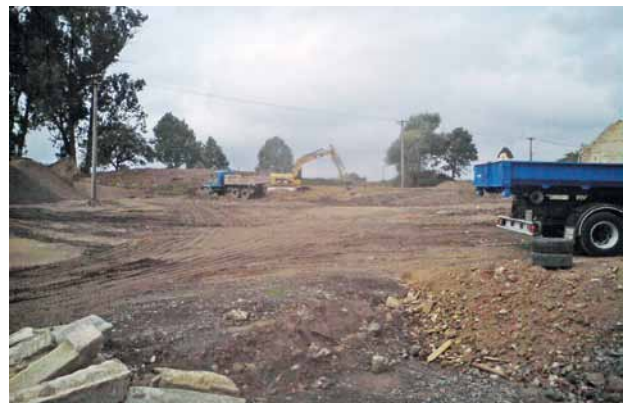
Obr. 4. Tisová, prostor uvolněný demolicemi budov v jihozápadní části hospodářského dvora. Pohled od kostela po dokončení bouracích prací a během terénních úprav těžkou stavební technikou. (Foto N. Rayman, 1. 9. 2012)

Odstraňování staveb a poté rozsáhlé úpravy terénu těžkou stavební technikou (obr. 4) se týkaly území s archeologickými nálezy. V takovém případě je třeba vždy provést archeologický výzkum. Oznamovací povinnost má

stavebník, a to již při přípravě svého záměru, vůči Archeologickému ústavu Akademie věd.³ Tato povinnost nebyla podle všeho v Tisové splněna.

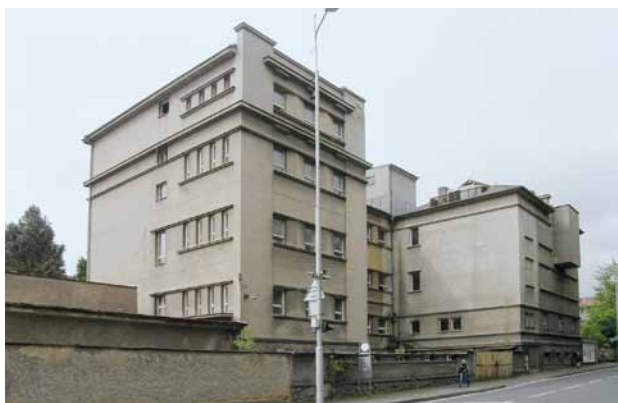
Obr. 5. Domažlice, bývalá nemocnice. Pohled v ulici U nemocnice na budovy v severovýchodní části areálu. (Fotoarchiv Národního památkového ústavu, ú. o. p. v Plzni, foto S. Plešmíd, 2012)

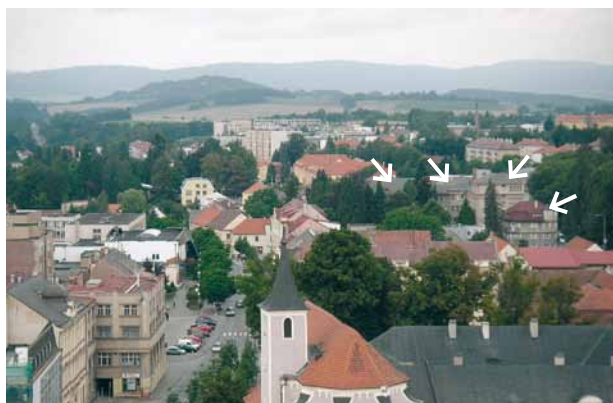
Obr. 6. Domažlice, výhled z městské věže-hlásky na historickém hlavním náměstí směrem na západ a severozápad. Šipkami jsou vyznačeny pouze některé, nejlépe viditelné budovy bývalé nemocnice. (Fotoarchiv Národního památkového ústavu, ú. o. p. v Plzni, foto M. Bašta, 2011)

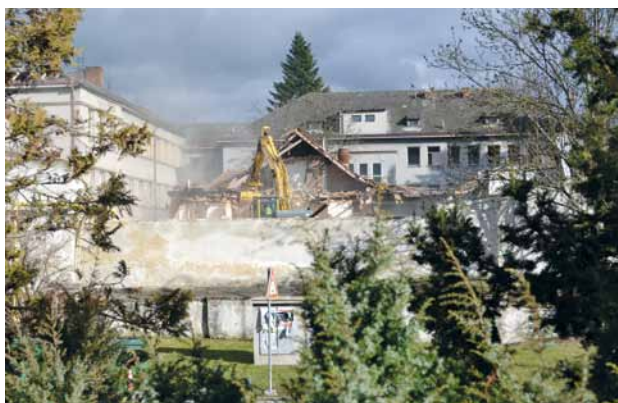
Obr. 7. Domažlice, areál bývalé nemocnice na začátku bouracích prací. Pohled od západu. (Fotoarchiv Národního památkového ústavu, ú. o. p. v Plzni, foto S. Plešmíd, 6. 2. 2013)

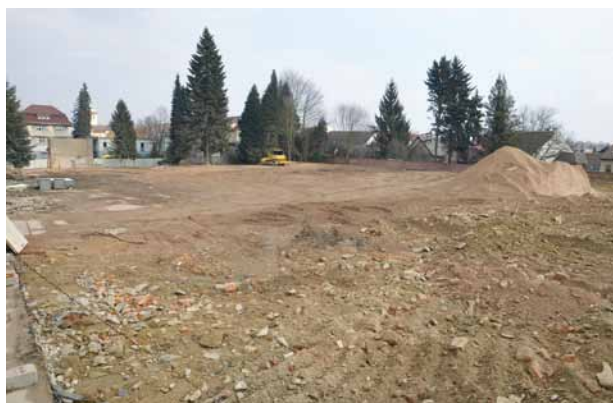
Obr. 8. Domažlice, prostor uvolněný demolicemi budov bývalé nemocnice. Pohled od severozápadu. (Foto J. Kaigl, 29. 3. 2013)

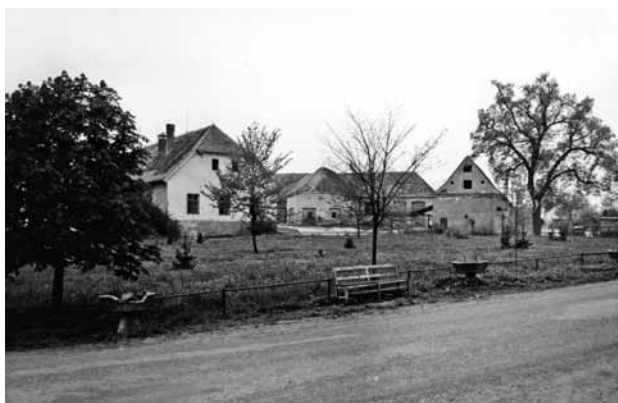
Obr. 9. Nahý Újezdec (okr. Tachov), hospodářský dvůr čp. 10. Celkový pohled z návsi. Zatravněný pozemek v popředí je místem, kde stávala budova zámku odstřeleného v roce 1964. (Fotoarchiv Národního památkového ústavu, ú. o. p. v Plzni, foto J. Gryc, 1978)

odstřelen bez předchozího průzkumu a dokumentace.¹⁶ Dvůr stál v pozadí jihozápadní strany návsi (obr. 9) a tvořily ho tři hlavní zděné objekty: dlouhá podélná budova s obytnou částí a s chlévy, špýchar (obr. 10) a stodola, nápadná navenek svým polygonálně uzavřeným prostorem pro žentour. Stavebně-technický všech objektů, snad převážně z 19. století, byl špatný, dlouhodobě neudržitelný, pokud by vlastník kulturní památky zůstal

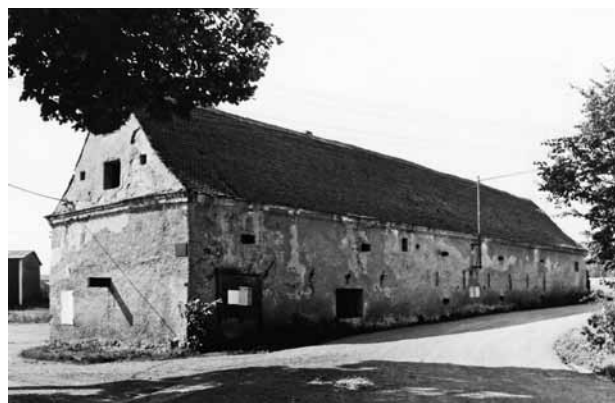
Obr. 10. Nahý Újezdec, hospodářský dvůr čp. 10. Pohled na špýchar od severovýchodu. (Fotoarchiv Národního památkového ústavu, ú. o. p. v Plzni, foto J. Gryc, 1989)

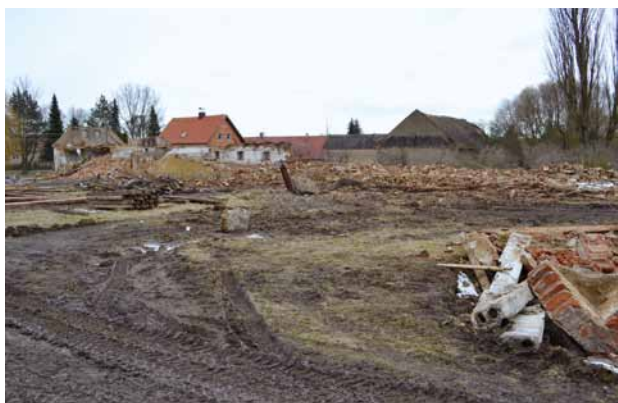
Obr. 11. Nahý Újezdec, hospodářský dvůr čp. 10 během demolicce. V pozadí jsou pozůstatky budovy, která obsahovala obytnou část a stáje. (Fotoarchiv Národního památkového ústavu, ú. o. p. v Plzni, foto S. Plešmíd, 5. 2. 2013)

v nečinnosti. O demolici v Nahém Újezdci, která nebyla povolena ani nařízena a výkonný orgán státní památkové péče nebyl o ní včas informován, dozvěděl se Národní památkový ústav náhodou. Při místním šetření konaném dne 5. 2. 2013 bylo zjištěno, že odstraňování všech památkově chráněných staveb se chýlí ke konci a kulturní památka fakticky již neexistuje (obr. 11, 12). Odborní pracovníci Národního památkového ústavu stačili pořídit fotodokumentaci stavebních trosek, několika historických stavebních konstrukcí a uměleckořemeslných prvků. Na záchranný archeologický výzkum nedošlo podobně jako v Tisové.

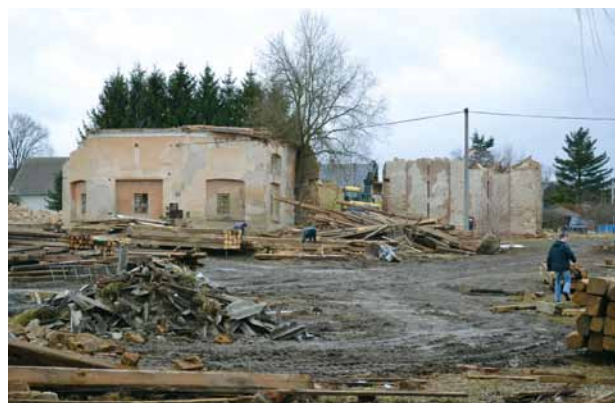
Obr. 12. Nahý Újezdec, hospodářský dvůr čp. 10 během demolicce. Uprostřed snímku je vidět polygonální část stodoly, kde býval žentour. (Fotoarchiv Národního památkového ústavu, ú. o. p. v Plzni, foto S. Plešmíd, 5. 2. 2013)
